マーガレット保育園放射線詳細測定結果(12月5日実施)

測定結果(単位:μ Sv/h)

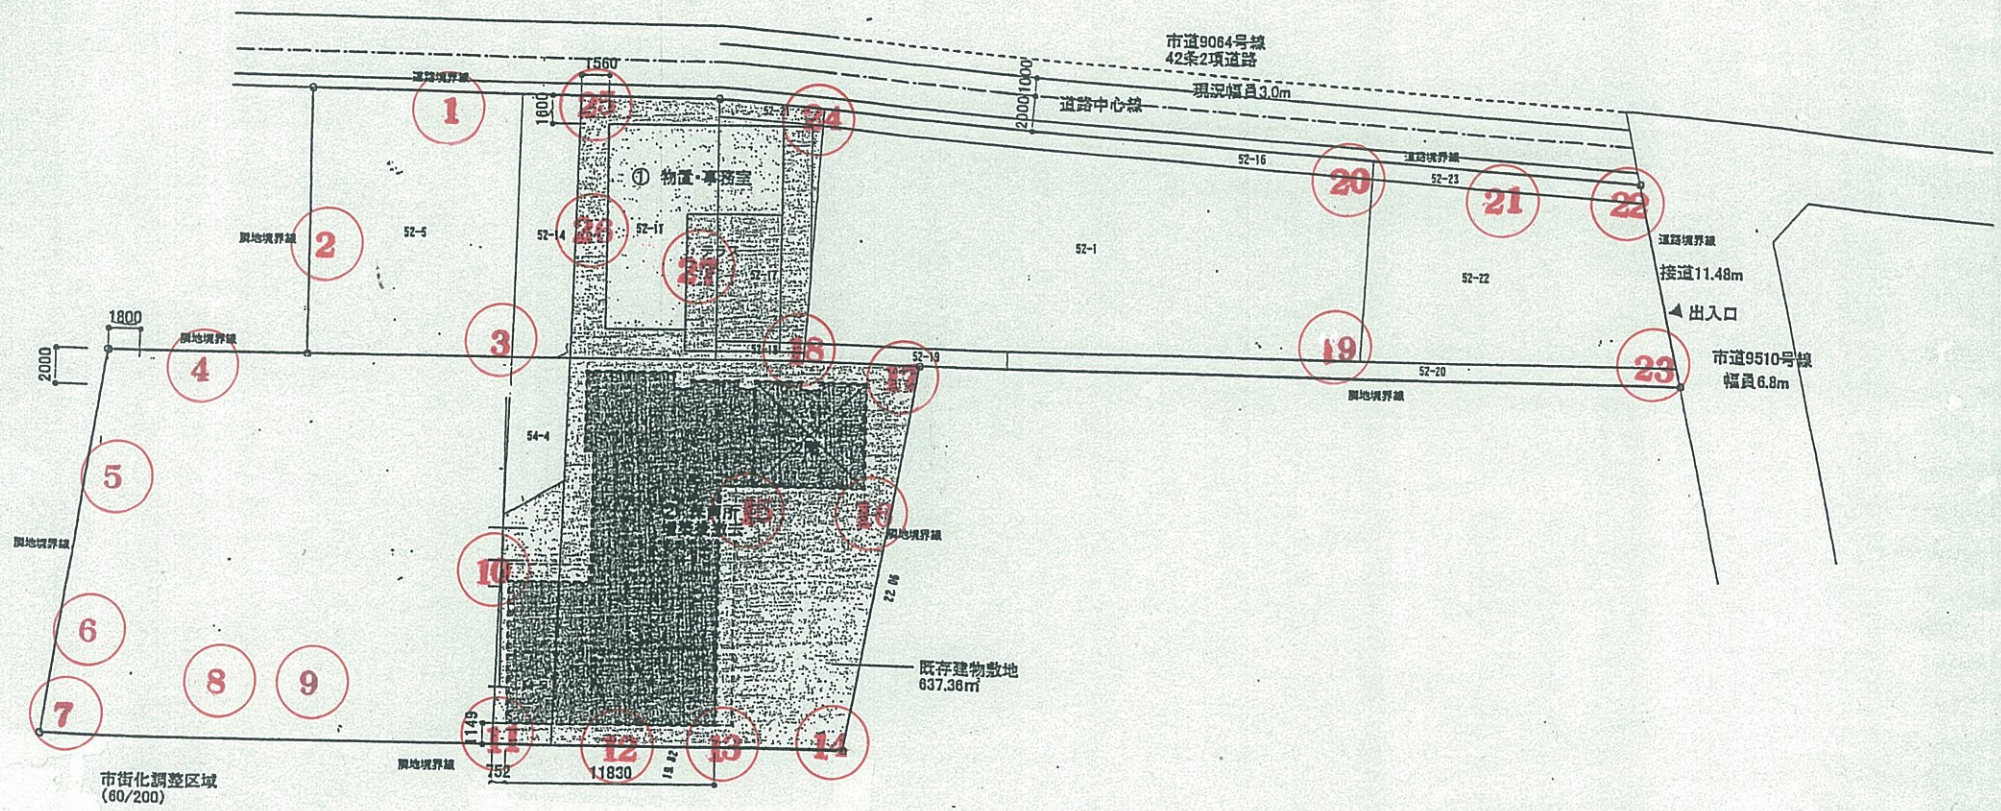
地上5cmで対応の目安を超えた2地点について除染を行い、目安以下の状態にしました。

番号	測定地点	地上5cmの値	地上50cmの値
1	職員及び利用者自転車置き場	0.11	0.09
2	多目的スペース	0.08	0.08
3	多目的スペース	0.14	0.09
4	園庭	0.13	0.09
5	園庭	0.07	0.07
6	園庭	0.08	0.09
7	園庭	0.10	0.07
8	園庭	0.07	0.07
9	園庭	0.09	0.07
10	雨樋	0.49	0.14
10-1	No.10 除染後	0.24	0.12
11	雨樋	0.12	0.08
12	雨樋	0.11	0.06
13	雨樋	0.07	0.06
14	排水口	0.07	0.07
15	雨樋	0.10	0.07
16	排水口	0.07	0.06
17	雨樋	0.07	0.08
18	雨樋	0.29	0.11
19	園庭	0.18	0.10
20	園庭	0.09	0.07
21	駐車場	0.14	0.09
22	駐車場	0.10	0.08
23	駐車場	0.06	0.08
24	雨樋	0.09	0.06
25	雨樋	0.09	0.07
26	雨樋	0.38	0.11
26-1	No.26 除染後	0.18	0.11
27	テラス 排水口	0.06	0.06
