| 事業名 | | なぐわし公園整備事業 | | |

川越市なぐわし公園PiKOA 劣化調査・診断業務委託  
建物・設備劣化状況調査報告書

令和5年度 なぐわし公園PiKOA  
劣化状況調査表・劣化箇所図

**令和5年度 なぐわし公園PiKOA  
劣化状況調査 関係写真台帳**

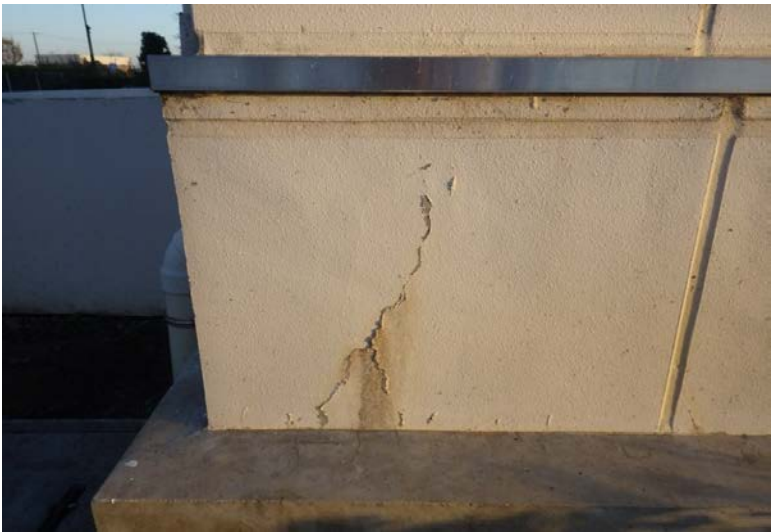
| なぐわし公園 P i K O A | | 劣化状況調査 | |
|---|---|---|--|
| | | No. 248 | |

| なぐわし公園 P i K O A | | 劣化状況調査 | |
|---|---|---|--|
| | | 外壁のひび割れ | |

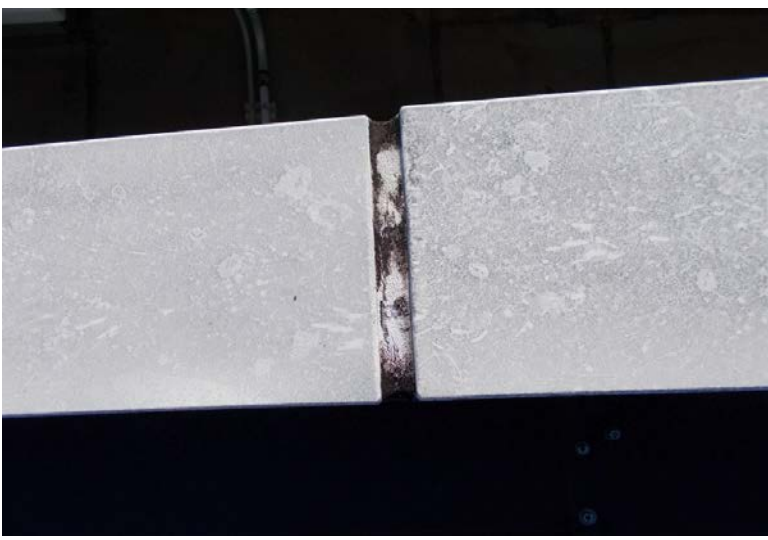
| なぐわし公園 P i K O A | 劣化状況調査 |
|---|---|
| | <div data-bbox="1305 1980 1401 2007">No. 287</div> |

| なぐわし公園 P i K O A | 劣化状況調査 |
|---|---|
| | 笠木シーリングの劣化（全体） |

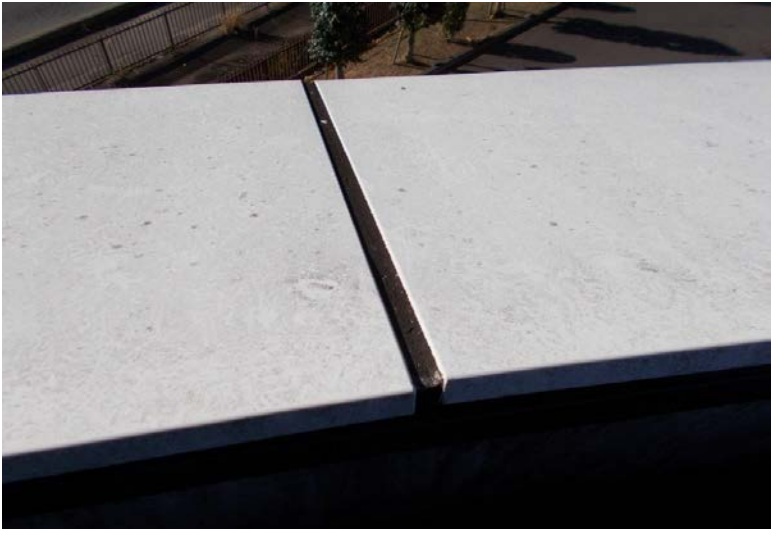
| なぐわし公園 P i K O A | 劣化状況調査 |
|---|---|
| | No. 291 |

| なぐわし公園 P i K O A | 劣化状況調査 |
|---|---|
| | <div> <div>笠木シーリングの劣化（全体）</div> <div></div> <div></div> <div></div> <div></div> <div></div> <div></div> <div></div> <div></div> <div></div> </div> |

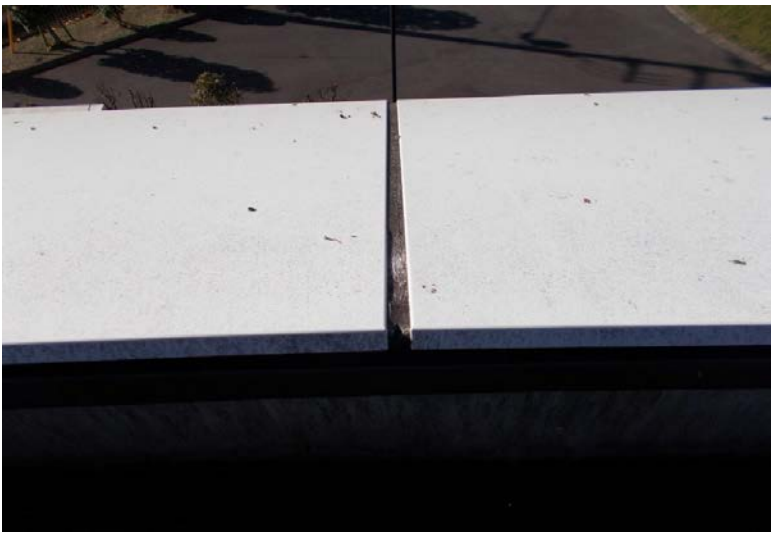
| なぐわし公園 P i K O A | 劣化状況調査 |
|---|---|
| | No. 293 |

| なぐわし公園 P i K O A | 劣化状況調査 |
|---|---|
| | <div> <div>笠木シーリングの劣化（全体）</div> <div>シーリングの口開き</div> <div></div> <div></div> <div></div> <div></div> <div></div> <div></div> <div></div> <div></div> </div> |

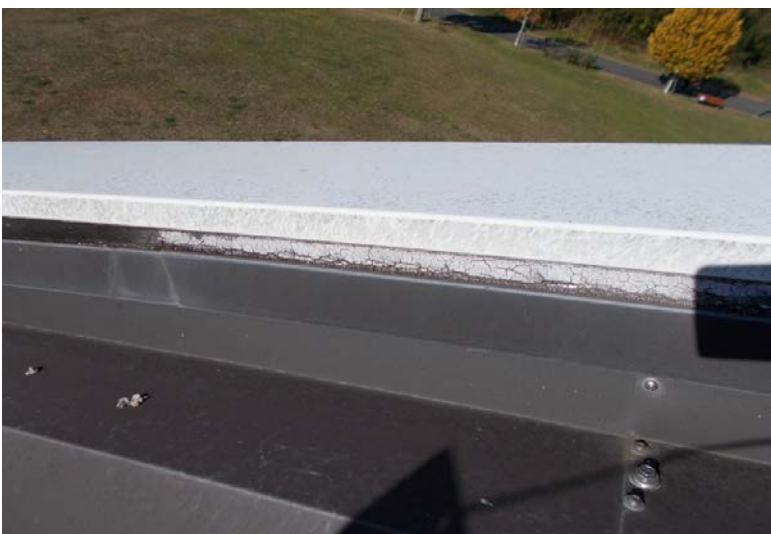
| なぐわし公園 P i K O A | 劣化状況調査 |
|---|---|
| | <div> </div> <div> No. 295 </div> |

| なぐわし公園 P i K O A | 劣化状況調査 |
|---|---|
| | <div> <div>笠木シーリングの劣化（全体）</div> <div></div> </div> |

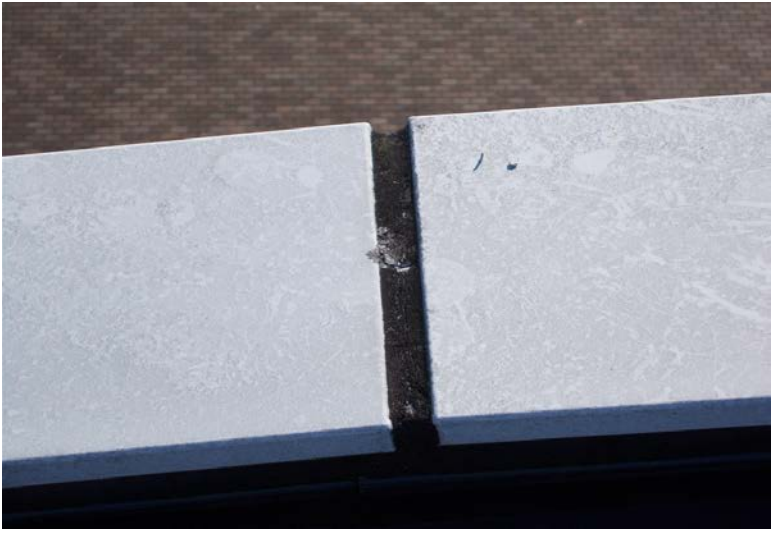
| なぐわし公園 P i K O A | | 劣化状況調査 | |
|---|--|---|---|
| | | No. 317 | |

| なぐわし公園 P i K O A | | 劣化状況調査 | |
|---|--|---|---|
| | | 笠木シーリングの劣化（全体） | |

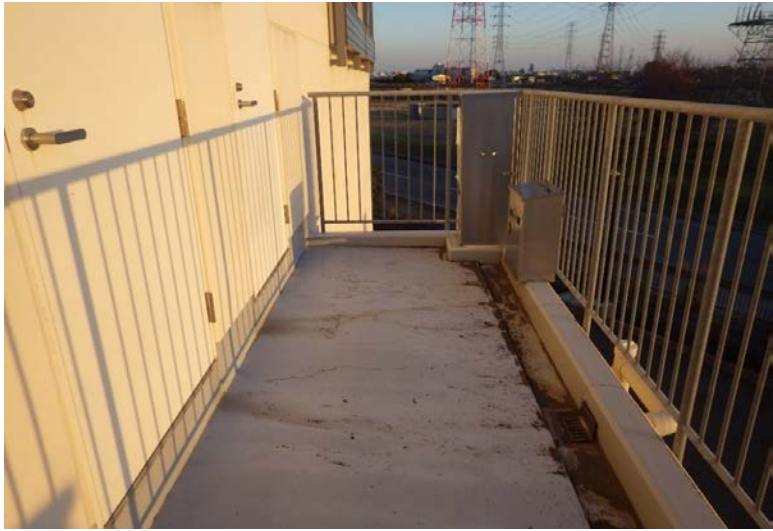
| なぐわし公園 P i K O A | | 劣化状況調査 | |
|---|--|---|---|
| | | No. 256 | |

| なぐわし公園 P i K O A | | 劣化状況調査 | |
|---|--|---|---|
| | | 床のひび割れ | |

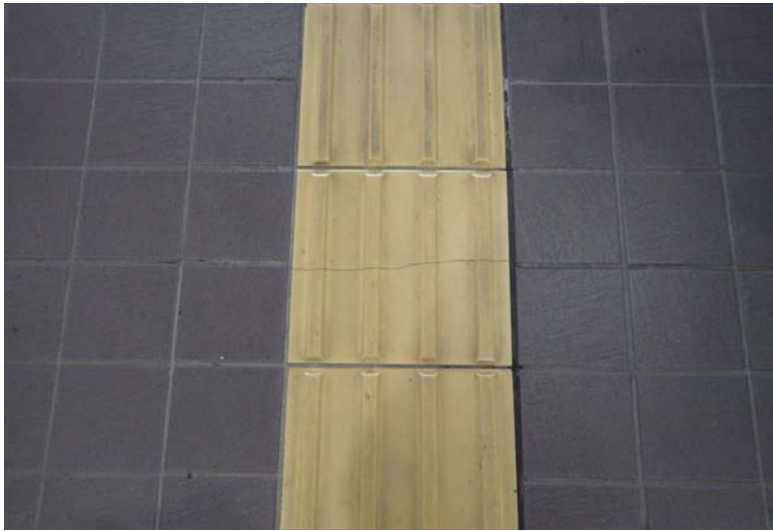
| なぐわし公園 P i K O A | | 劣化状況調査 | |
|---|--|---|---|
| | | No. 196 | |

| なぐわし公園 P i K O A | | 劣化状況調査 | |
|---|--|---|---|
| | | 視覚障害者用タイルのひび割れ | |

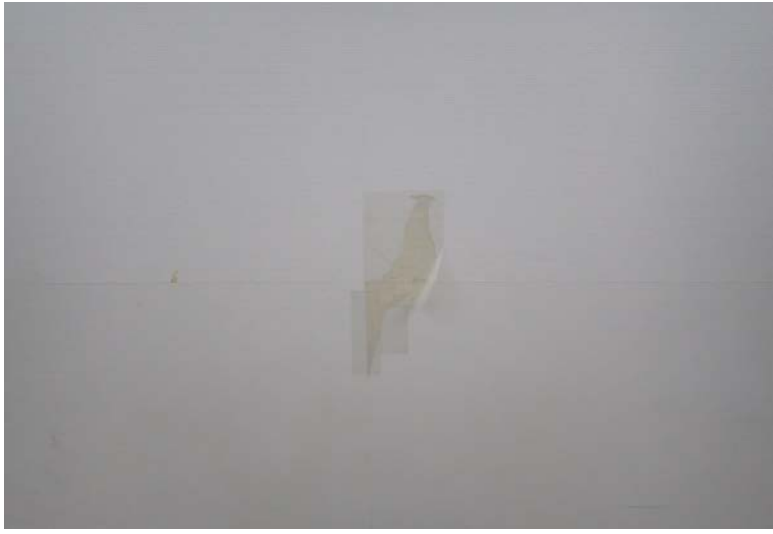
| なぐわし公園 P i K O A | | 劣化状況調査 | |
|---|--|---|---|
| | | No. 109 | |

| なぐわし公園 P i K O A | | 劣化状況調査 | |
|---|--|---|---|
| | | 壁クロスの剥離 | |

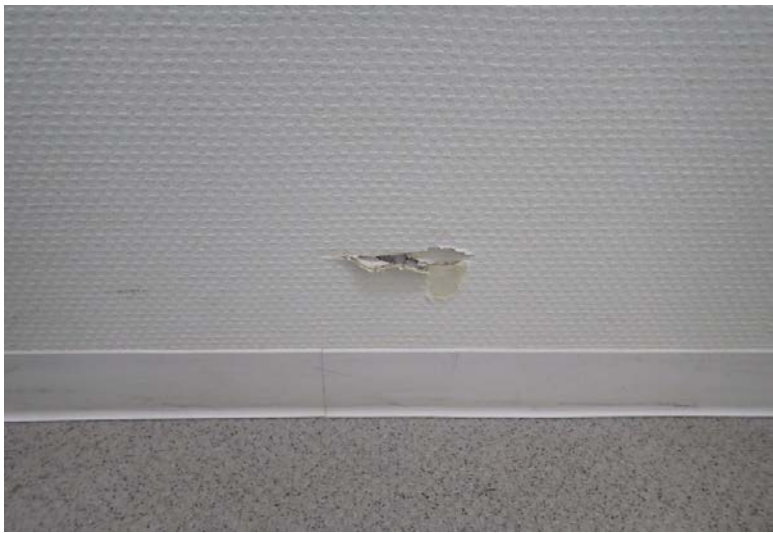
| なぐわし公園 P i K O A | | 劣化状況調査 | |
|---|--|---|---|
| | | No. 110 | |

| なぐわし公園 P i K O A | | 劣化状況調査 | |
|---|--|---|---|
| | | 壁の破損 | |

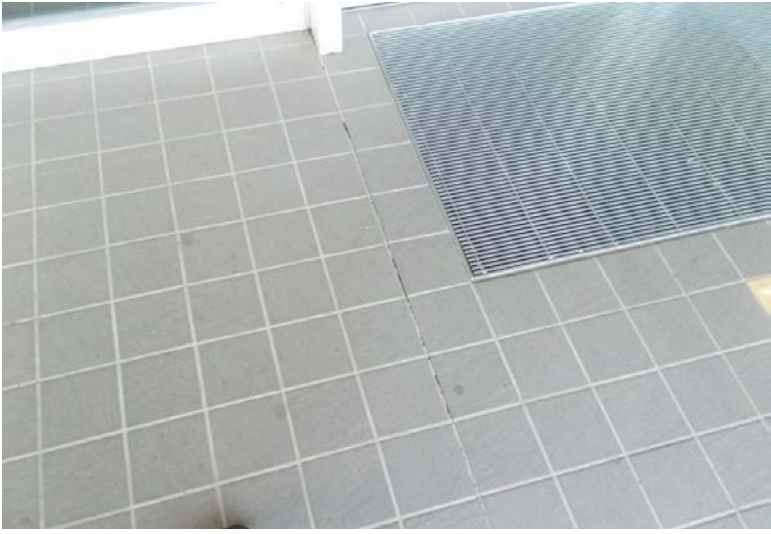
| なぐわし公園 P i K O A | 劣化状況調査 |
|---|---|
| | No. 547 |

| なぐわし公園 P i K O A | 劣化状況調査 |
|---|---|
| | 床タイル目地の欠損<br><br><br><br><br><br><br><br><br><br> |

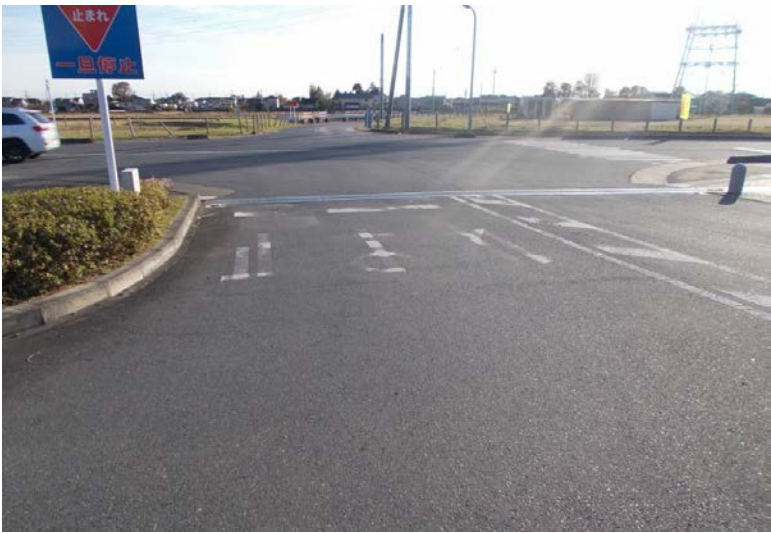
| なぐわし公園 P i K O A | 劣化状況調査 |
|---|---|
| | No. 555 |

| なぐわし公園 P i K O A | 劣化状況調査 |
|---|---|
| | 道路標示の劣化<br><br><br><br><br><br><br><br><br><br> |

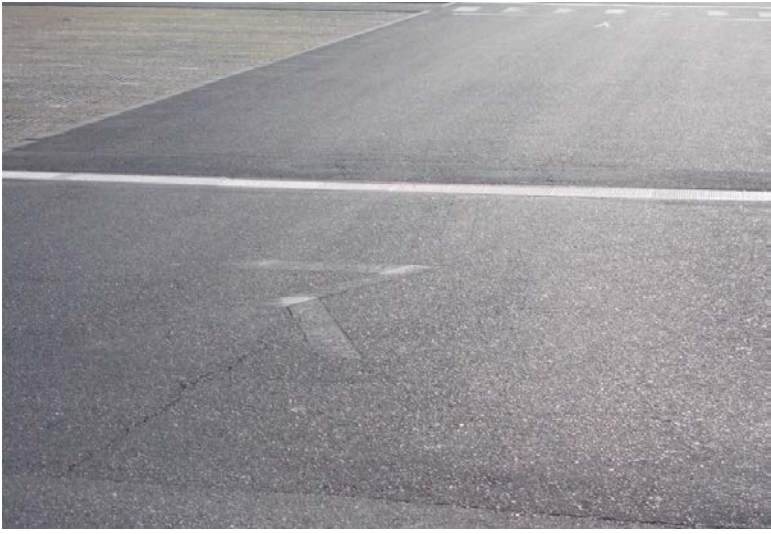
| なぐわし公園 P i K O A | 劣化状況調査 |
|---|---|
| | No. 579 |

| なぐわし公園 P i K O A | 劣化状況調査 |
|---|---|
| | 道路標示の劣化<br><br><br><br><br><br><br><br><br><br> |

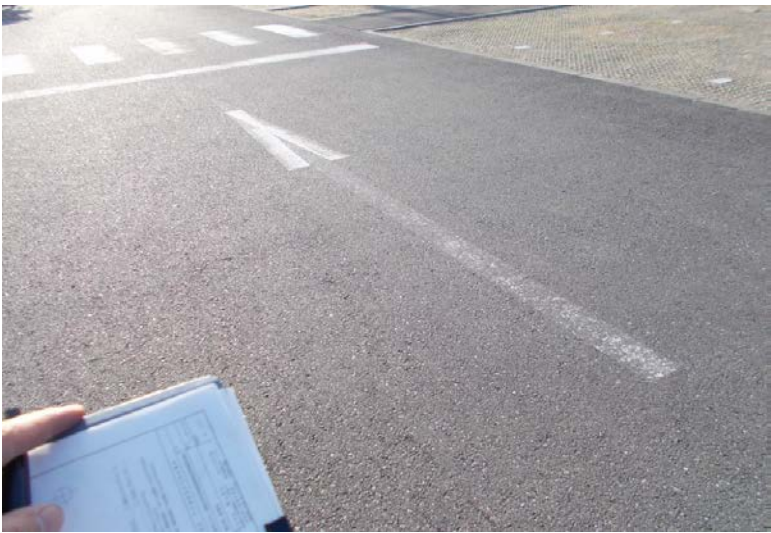
| なぐわし公園 P i K O A | 劣化状況調査 |
|---|---|
| | No. 584 |

| なぐわし公園 P i K O A | 劣化状況調査 |
|---|---|
| | 道路標示の劣化<br><br><br><br><br><br><br><br><br><br> |
