山田中学校放射線詳細測定結果(11月24日実施)

測定結果(単位:μ Sv/h)

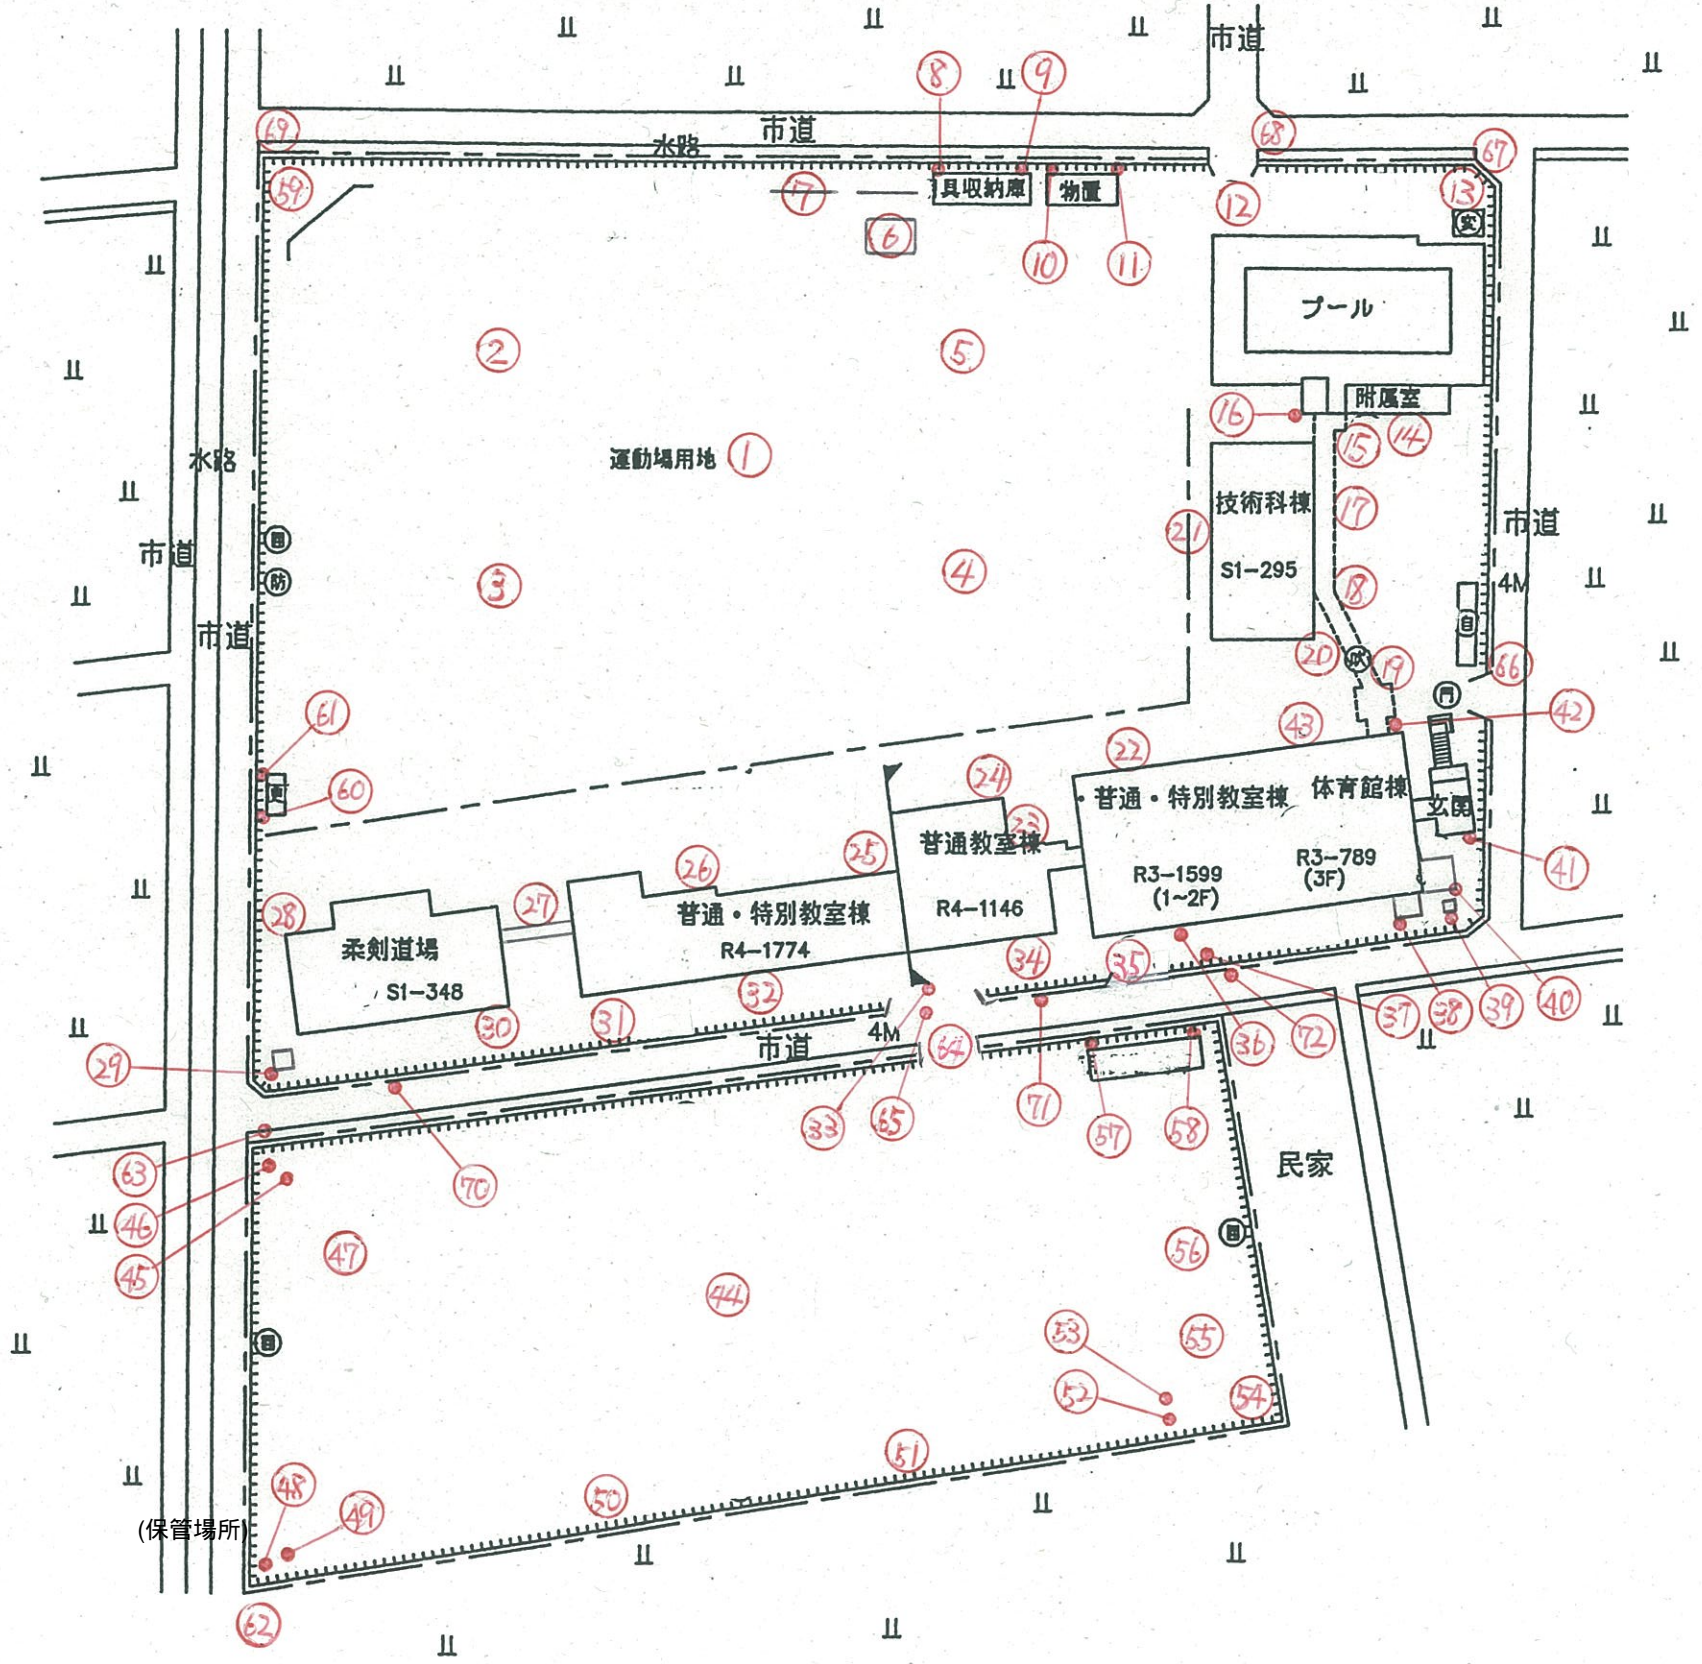
施設の 配置図	縮尺	1 / 1200	学校名	山田中 学校	調査番号	(都道府県)	(市町村)	(学校)	整理番号
	0 10 20 30 40 m				112013522

地上5cmで対応の目安を超えた又は近い値の10地点について除染を行い、目安以下の状態にしました。
