南古谷第二保育園放射線詳細測定結果(10月31日実施)

測定結果(単位:μ Sv/h)

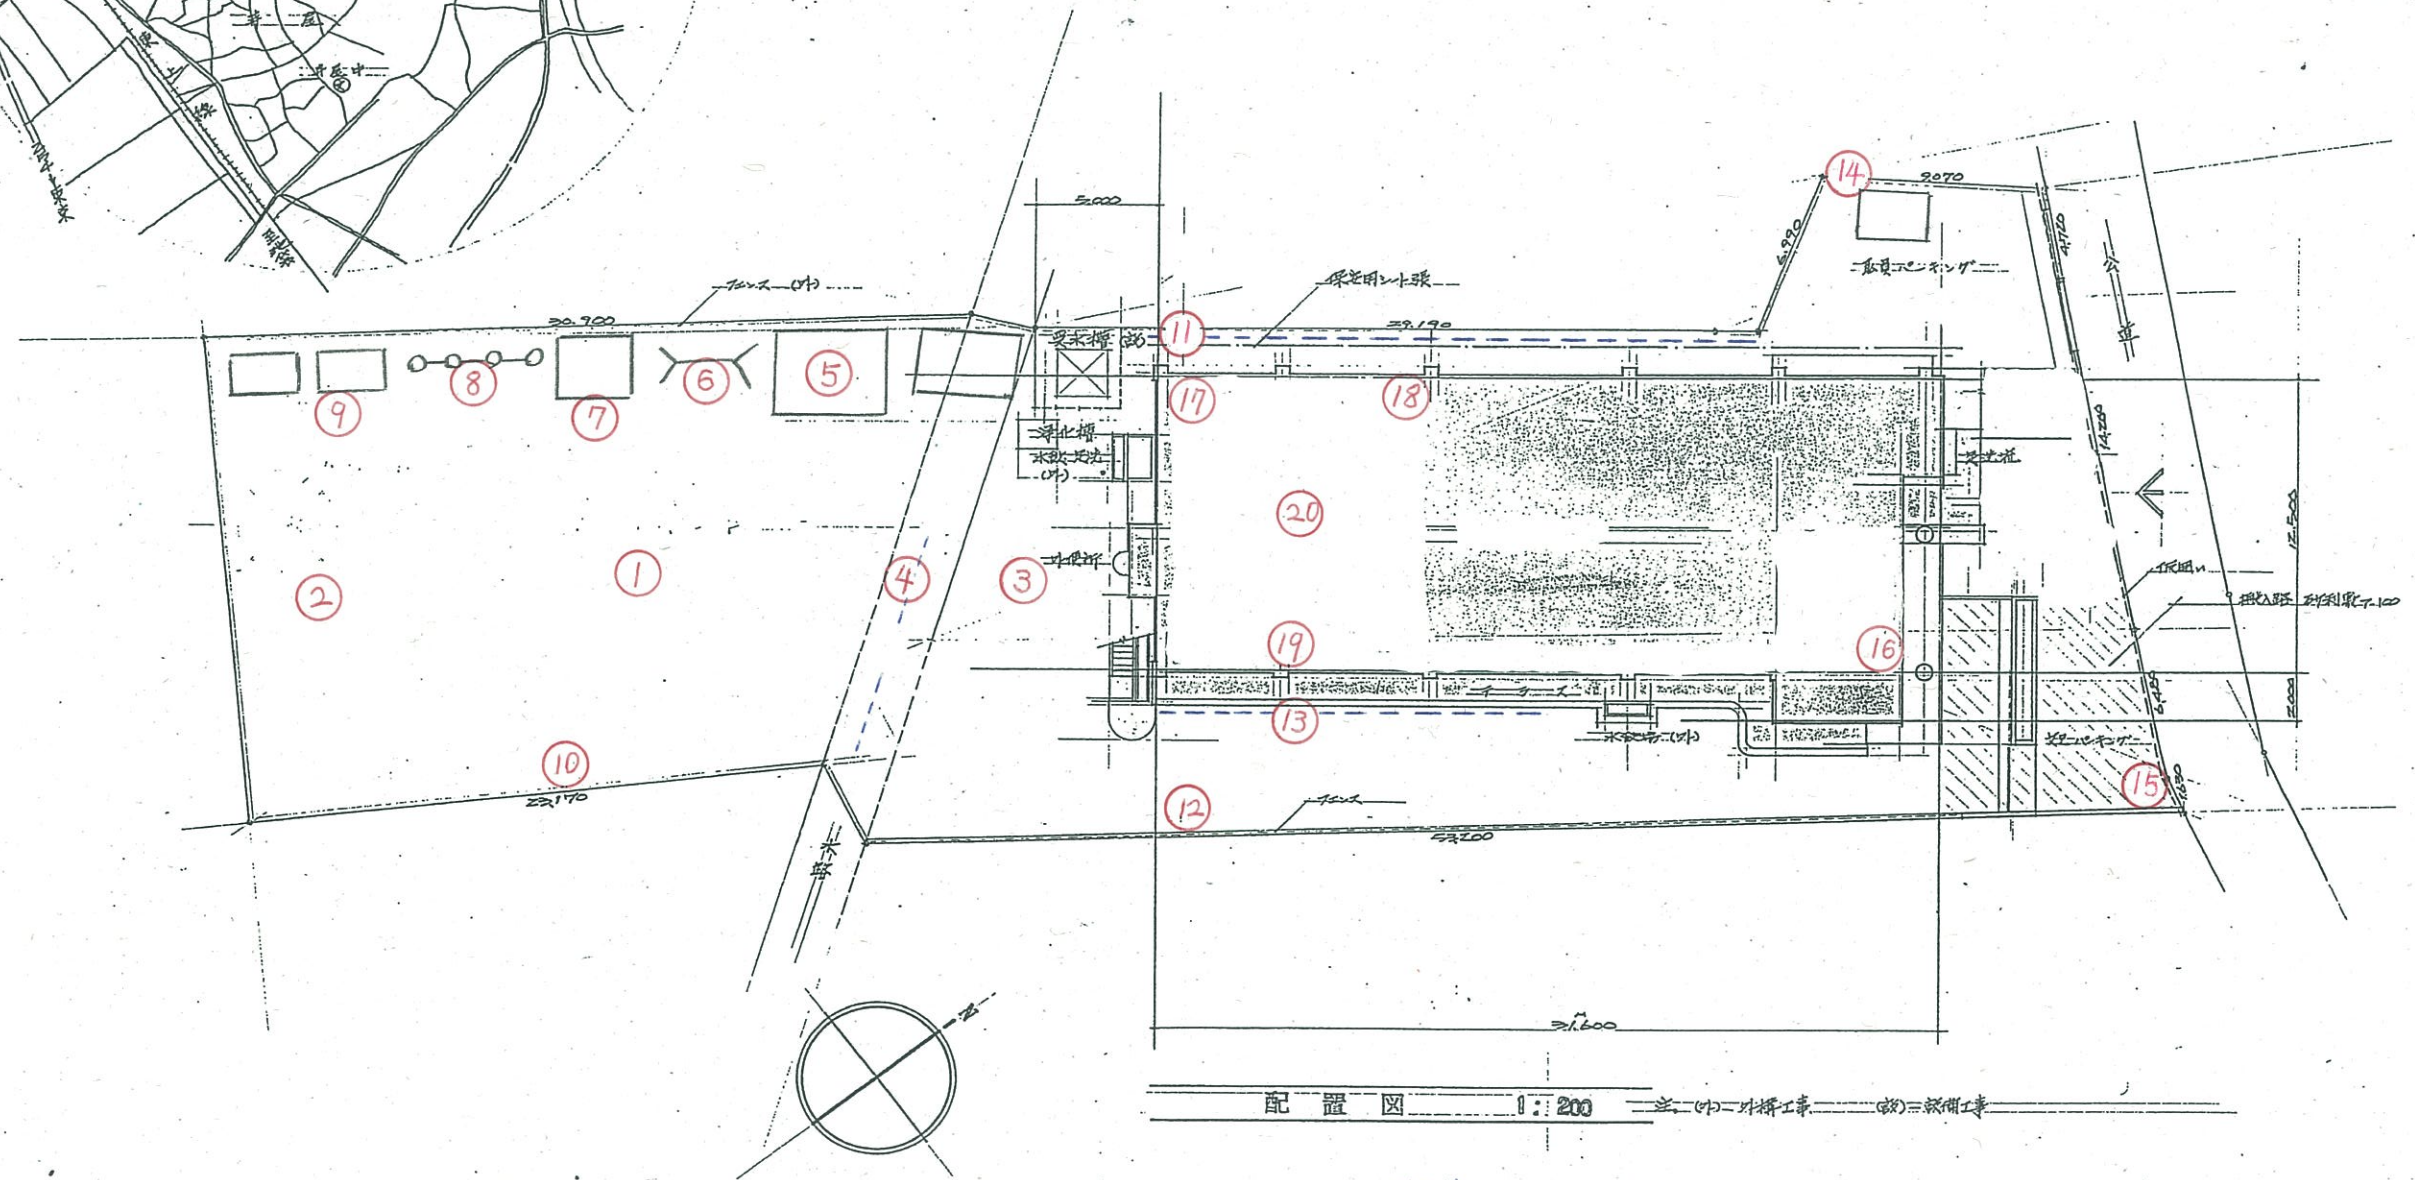
配置図 1:200 ①=外構工事 ②=設備工事

[地上50cm] 平均 0.07 範囲 0.05~0.11 → 除染後 平均 0.07 範囲 0.05 ~0.11

[地上5cm] 平均 0.14 範囲 0.05~0.75 → 除染後 平均 0.09 範囲 0.05~0.18

番号	測定地点	地上5cmの値	地上50cmの値
1	園庭中央(土)	0.09	0.07
2	園庭南西(土)	0.08	0.07
3	園庭南東(土)	0.09	0.09
4	水路園庭内グレーチング上	0.06	0.06
5	砂場中央	0.08	0.07
6	遊具下(土)	0.07	0.07
7	ジャングルジム下(土)	0.08	0.07
8	鉄棒下(土)	0.09	0.07
9	動物小屋前(土)	0.08	0.07
10	植木脇芝の上	0.09	0.07
11	側溝蓋(コンクリート)の隙間	0.16	0.09
12	滑り台下(土)	0.08	0.08
13	出入口グレーチング上	0.09	0.08
14	駐輪場雨どい下砂利(碎石)	0.18	0.11
15	駐輪場北東側(アスファルト)	0.09	0.08
16	2階 プール脇排水口	0.05	0.06
17	2階 テラス西側 排水口	0.50	0.08
17-1	No.17 除染後	0.13	0.07
18	2階 テラス北側 排水口	0.75	0.08
18-1	No.18 除染後	0.08	0.07
19	2階 テラス南東側 排水口	0.15	0.07
20	2階 テラス中央	0.05	0.05

地上5cmで対応の目安を超えた2地点について除染を行い、目安以下の状態にしました。
