# 大東南公民館放射線詳細測定結果(1月19日実施)

# 川越市大東南公民館平面図 S=1:250

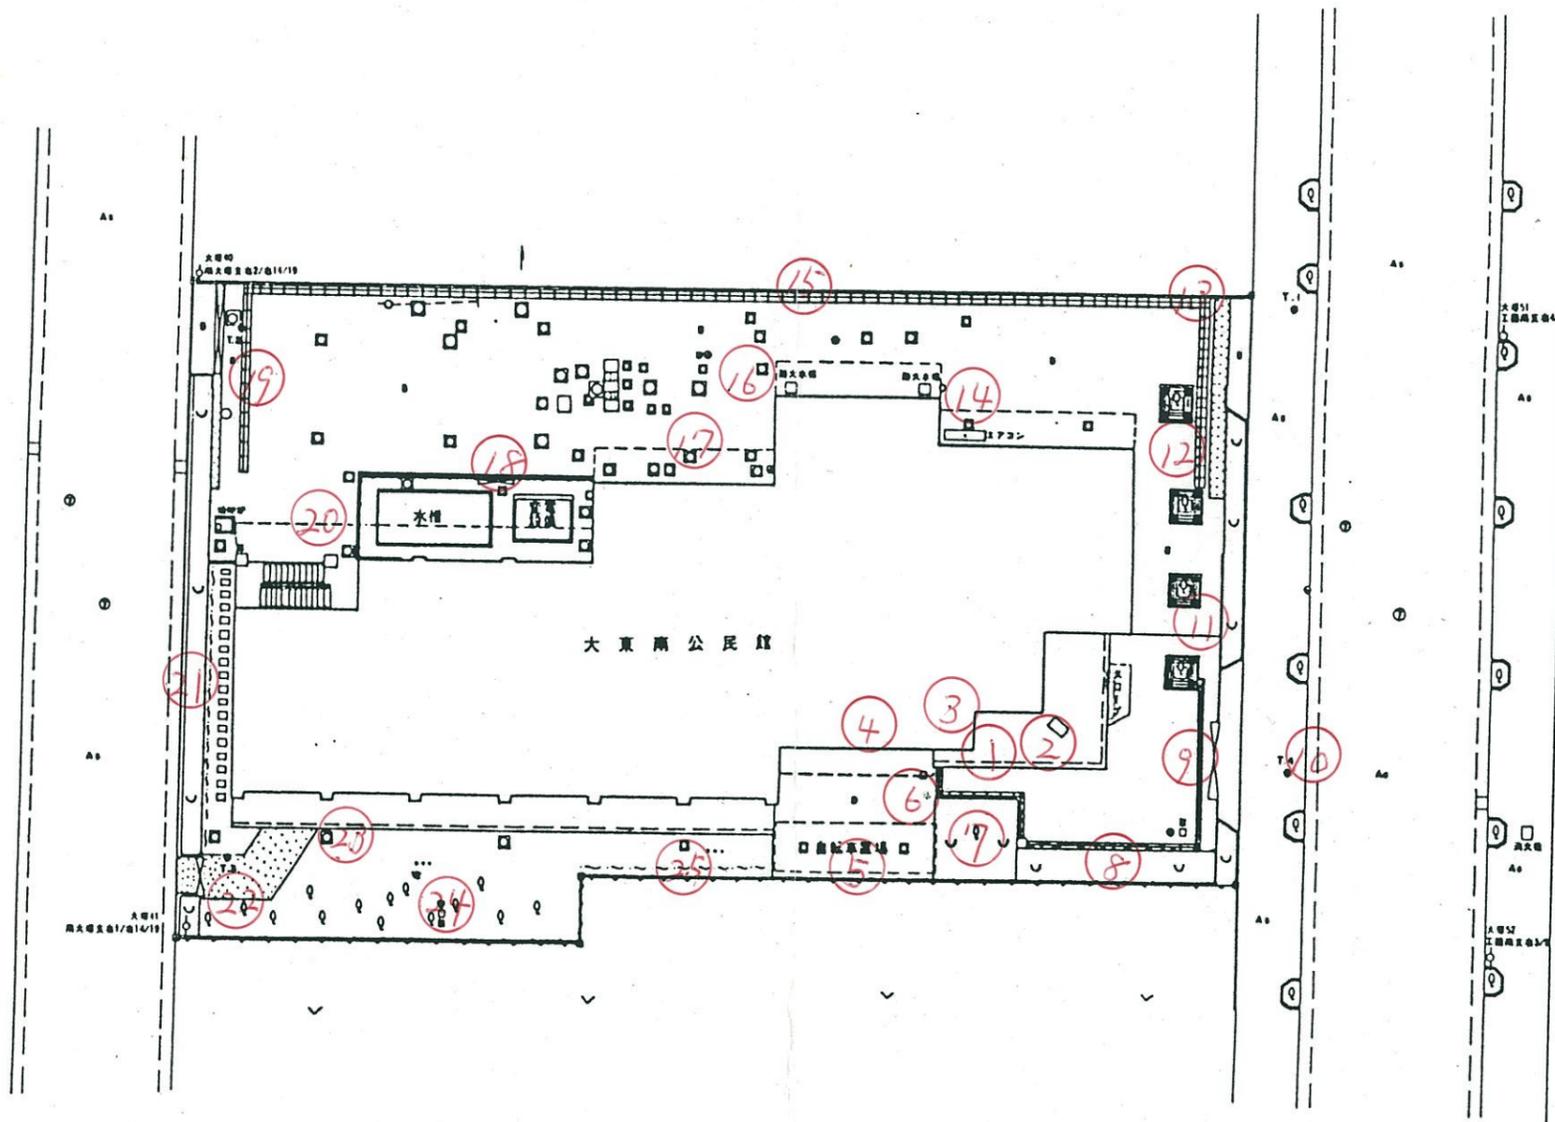
全ての地点で対応の目安より低い値で問題のない状況でした。

番号	測定地点	地上5cmの値	地上50cmの値
1	屋根下2階排水溝	0.08	0.08
2	屋根下2階中央	0.10	0.08
3	2階バルコニー排水溝	0.07	0.08
4	2階バルコニー中央	0.08	0.08
5	自転車置場	0.08	0.07
6	グレーチングます(東側)	0.08	0.08
7	植栽(東側)	0.07	0.08
8	植栽(東側)	0.08	0.07
9	出入口グレーチング側溝(東側)	0.08	0.06
10	出入口道路側溝(東側)	0.09	0.09
11	立木(北東側)	0.11	0.08
12	立木(北東側)	0.09	0.08
13	出入口グレーチング側溝(北東側)	0.09	0.09
14	雨どい下コンクリート(北東側)	0.08	0.09
15	グレーチング側溝(北側)	0.09	0.08
16	雨どい下コンクリート(北側)	0.09	0.08
17	グレーチング側溝(北西側)	0.08	0.06
18	変電室フェンス	0.11	0.08
19	出入口グレーチング側溝(西側)	0.09	0.09
20	雨どい下コンクリート(西側)	0.08	0.07
21	植栽(南西側)	0.09	0.09
22	陶芸小屋(南西側)	0.08	0.10
23	雨どい下コンクリート(南西側)	0.08	0.08
24	植栽(南側)	0.07	0.06
25	植栽(南東側)	0.08	0.08
