福祉サポート連雀町放射線詳細測定結果 (1月24日実施)

測定結果(単位:μ Sv/h)

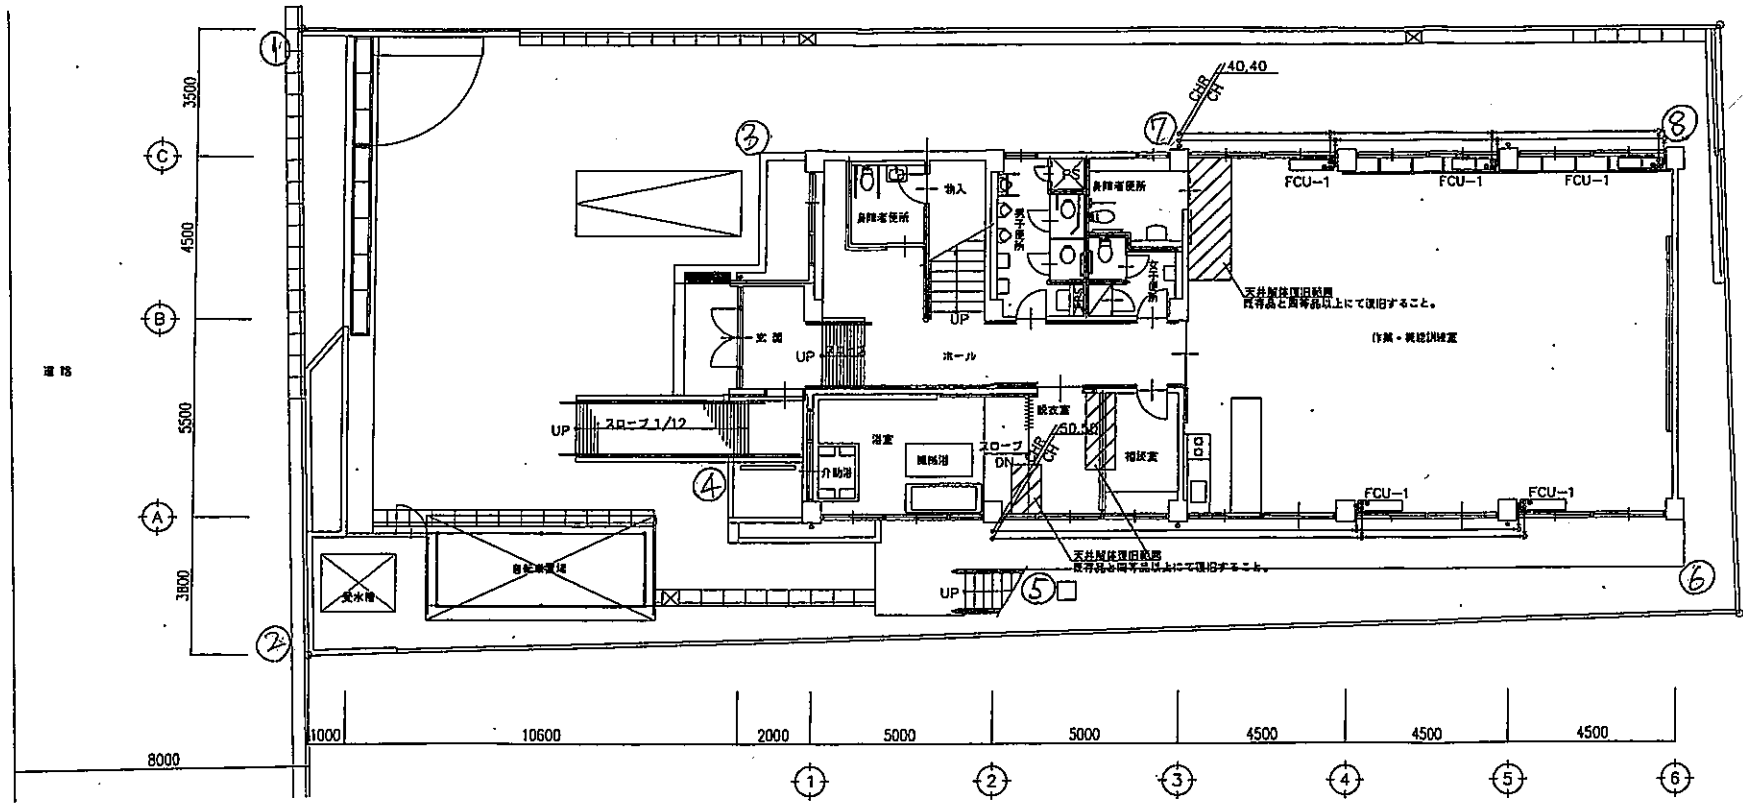
配置・1階平面図 S=1/100

番号	測定地点	地上5cmの値	地上50cmの値
1	門北側	0.08	0.07
2	門南側	0.09	0.07
3	玄関北側	0.09	0.07
4	玄関南側	0.09	0.07
5	建物南側中央	0.08	0.07
6	建物南東	0.08	0.08
7	建物北側中央	0.08	0.07
8	建物北東	0.09	0.07
9	北側バルコニー中央	0.08	0.07
10	北側バルコニー排水口付近	0.08	0.08
11	南側バルコニー中央	0.08	0.07
12	南側バルコニー排水口付近	0.09	0.07
13	屋上	0.06	0.06
