女性会館放射線詳細測定結果(1月10日実施)

川越市女性会館放射線量詳細測定計画

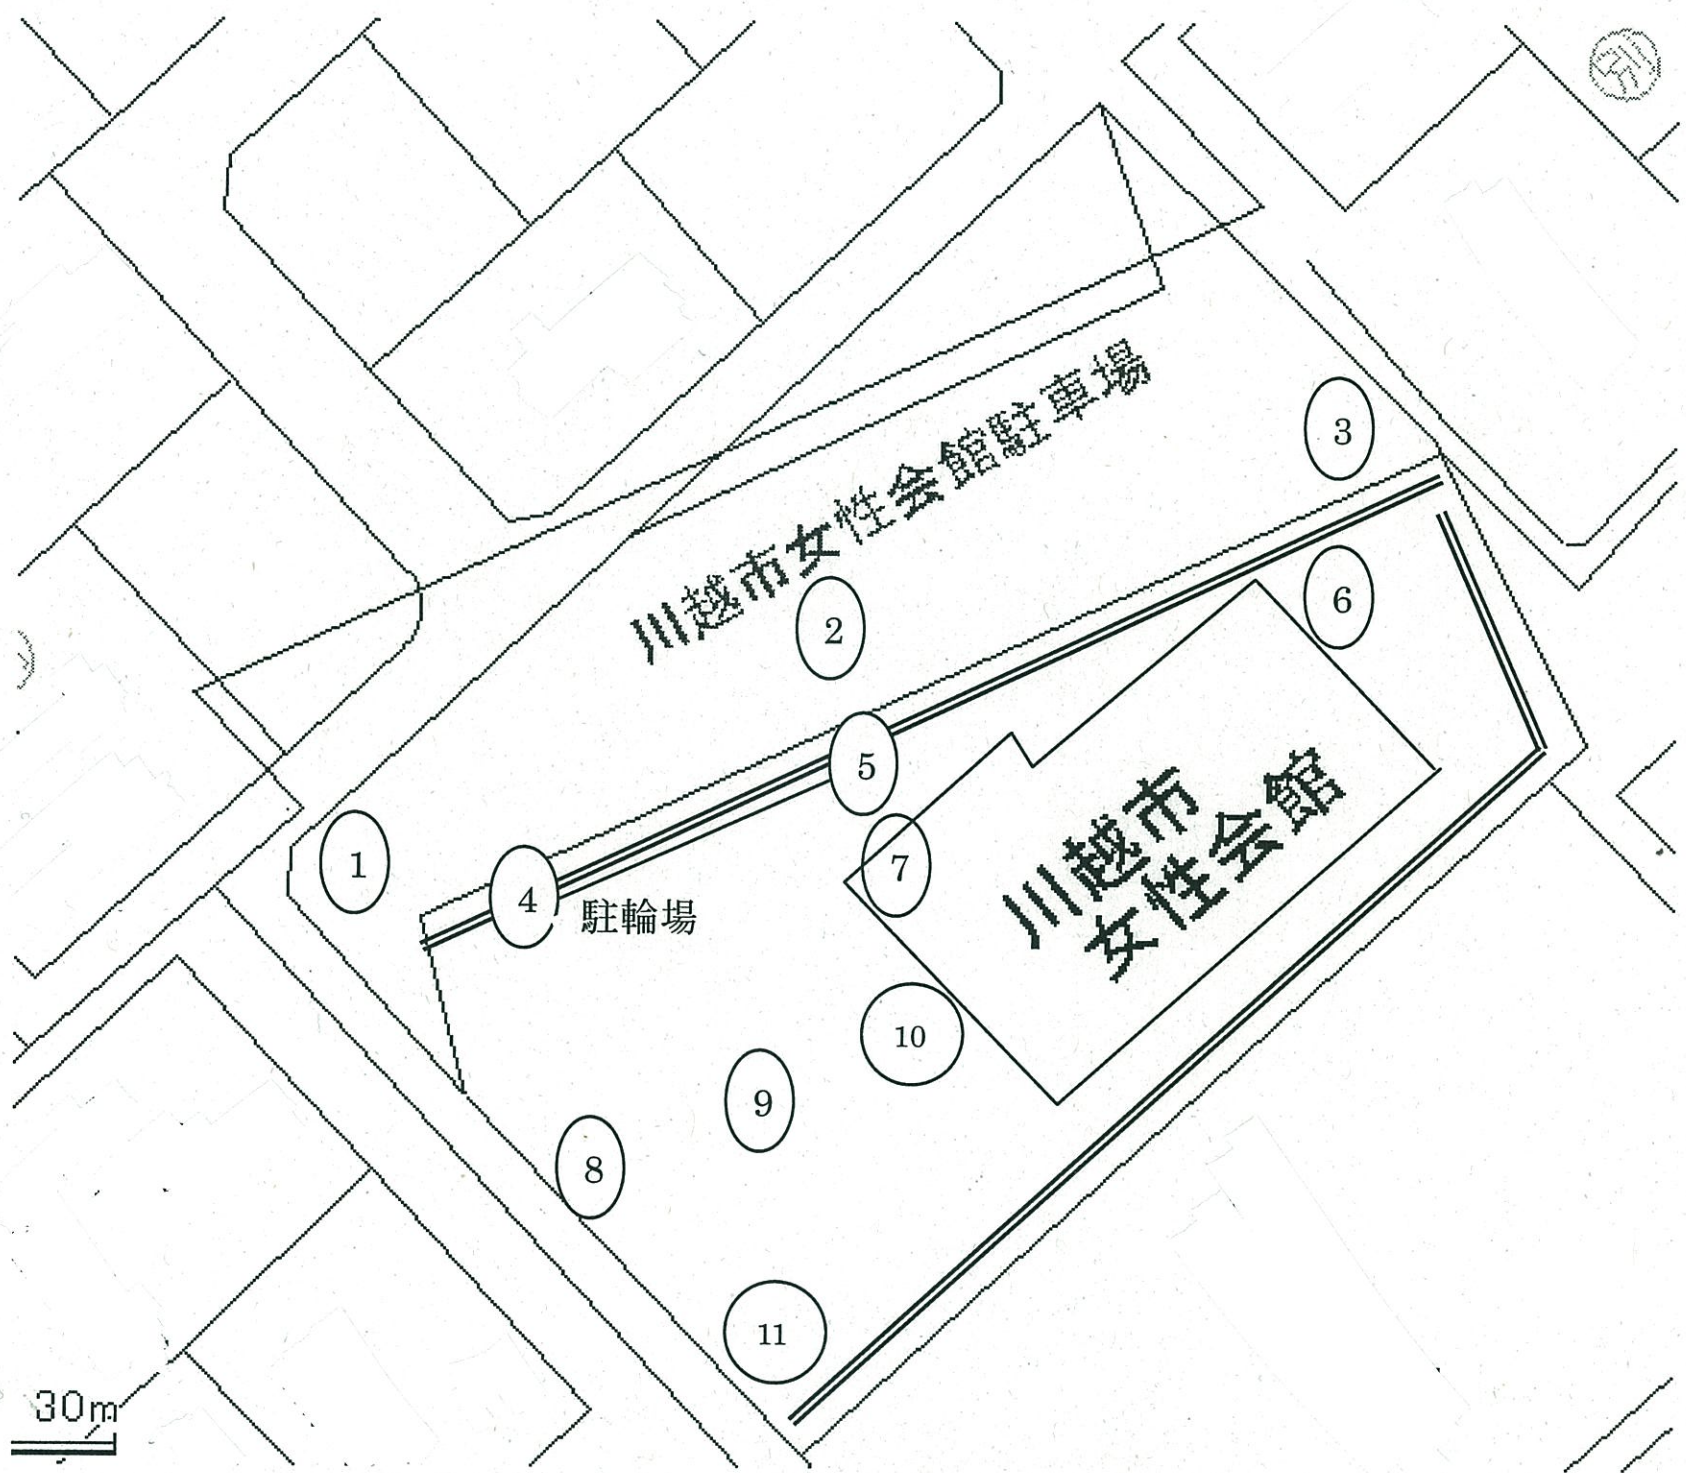
地上5cmで対応の目安を超えた又は近い値の2地点について除染を行い、目安以下の状態にしました。
