西文化会館放射線詳細測定結果(1月13日実施)

測定結果(単位:μ Sv/h)

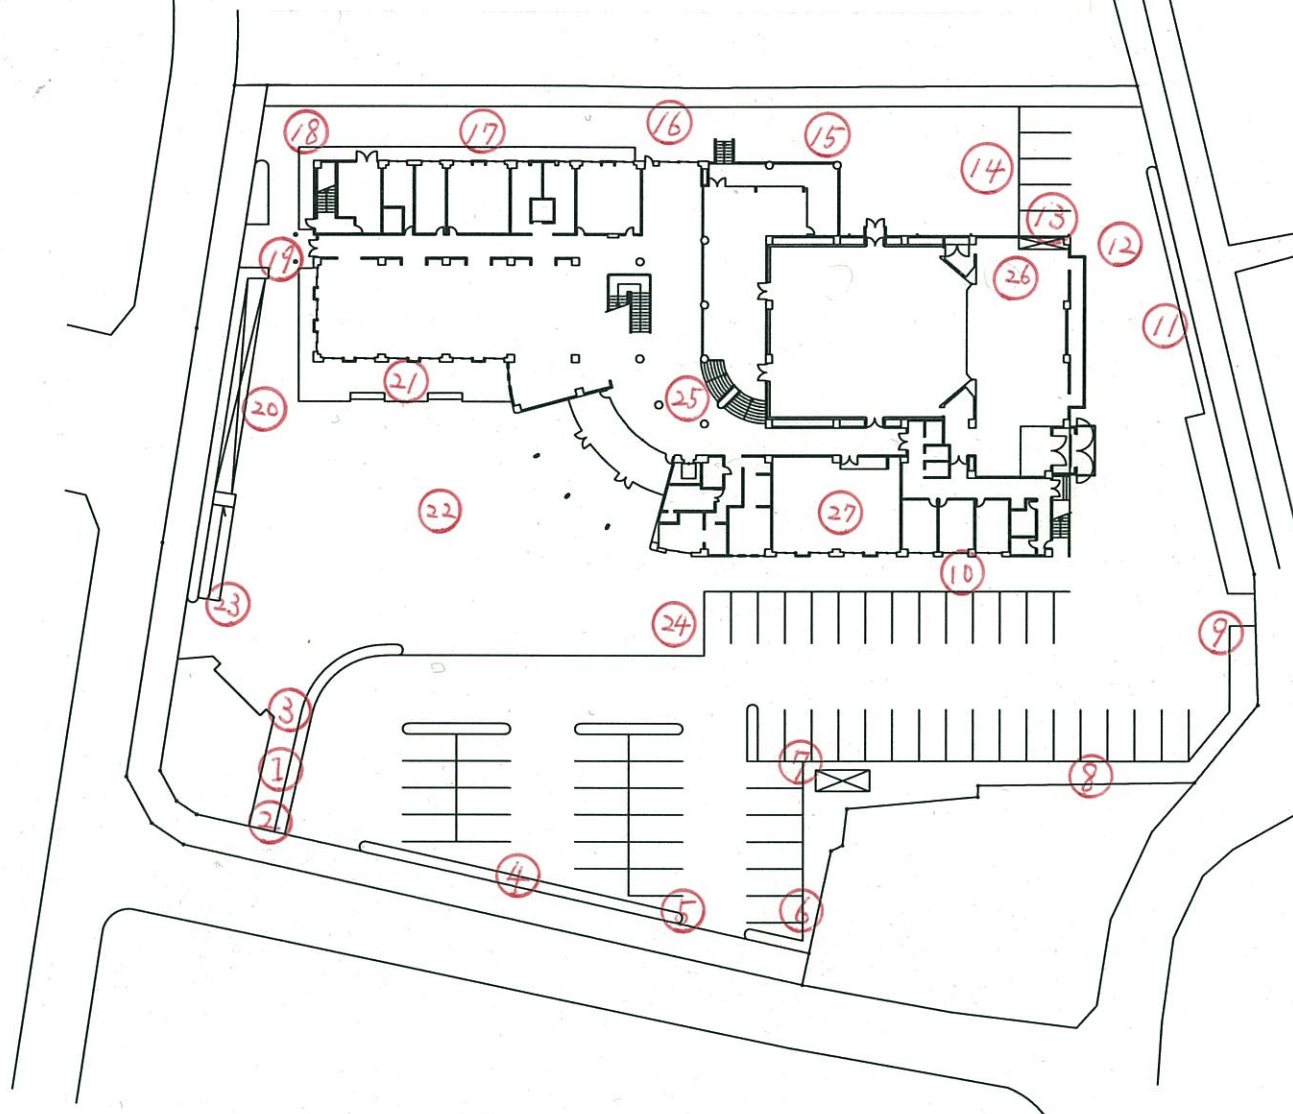
配置図 1/500

単位:μ SV/h			
番号	測定地点	地上5cmの値	地上50cmの値
1	駐車場北東側雨水溜まり(やすい場所)	0.17	0.10
2	駐車場北東側雨水溜まり(やすい場所)	0.08	0.09
3	駐車場北東側雨水溜まり(やすい場所)	0.09	0.08
4	駐車場東側	0.09	0.09
5	駐車場東側グレーチング	0.08	0.10
6	駐車場東側植込み	0.08	0.09
7	駐車場東側植込み	0.07	0.09
8	駐車場東北側植込み	0.09	0.10
9	駐車場北側排水溝周り	0.26	0.10
9-1	No.9除染後	0.13	0.08
10	駐車場西側植込み	0.09	0.09
11	敷地北側植込み	0.08	0.08
12	敷地北側グレーチング	0.08	0.10
13	敷地北側芝生	0.10	0.10
14	敷地北西側植込み盛土	1.05	0.34
14-1	No.14除染後	0.07	0.08
15	敷地西側竹林	0.09	0.08
16	敷地西側植込み	0.14	0.09
17	敷地南西側植込み	0.10	0.09
18	敷地南西側植込み	0.11	0.10
19	建物南側雨水溜まり(やすい場所)	0.12	0.09
20	敷地南側植込み	0.12	0.09
21	建物南側前庭植込み	0.09	0.08
22	建物東側入口前植込み	0.07	0.09
23	敷地南側植込み	0.11	0.10
24	敷地中央・建物東側植込み	0.11	0.10
25	建物テラス雨水溜まり(やすい場所)	0.07	0.09
26	建物屋上奥苔	0.34	0.11
26-1	No.26除染後	0.25	0.09
27	建物屋上入口付近苔	0.33	0.12
27-1	No.27除染後	0.14	0.08

地上5cmで対応の目安を超えた4地点について除染を行い、目安以下の状態にしました。
