職業センター放射線詳細測定結果(1月23日実施)

測定結果(単位:μ Sv/h)

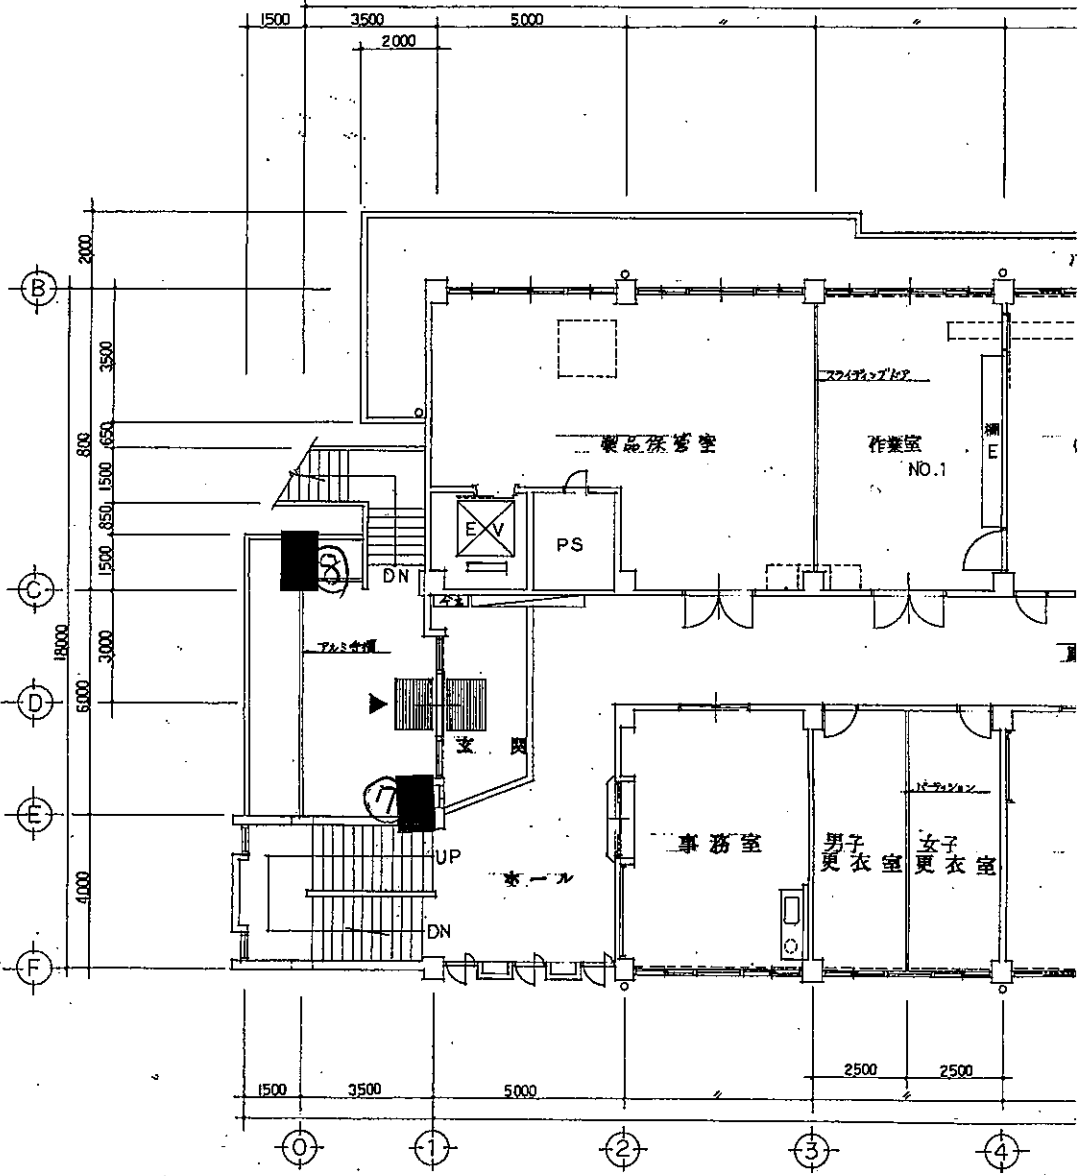
職業センター ①

全ての地点で対応の目安より低い値で問題のない状況でした。

| 番号 | 測定地点 | 地上5cmの値 | 地上50cmの値 |
|---|---|---|---|
| 1 | 正面門 側溝付近 | 0.10 | 0.08 |
| 2 | 玄関前植栽 | 0.21 | 0.08 |
| 3 | 駐輪所 | 0.08 | 0.07 |
| 4 | 1階食堂前 | 0.09 | 0.07 |
| 5 | 1階南側通用口 | 0.09 | 0.08 |
| 6 | 搬入口 | 0.09 | 0.09 |

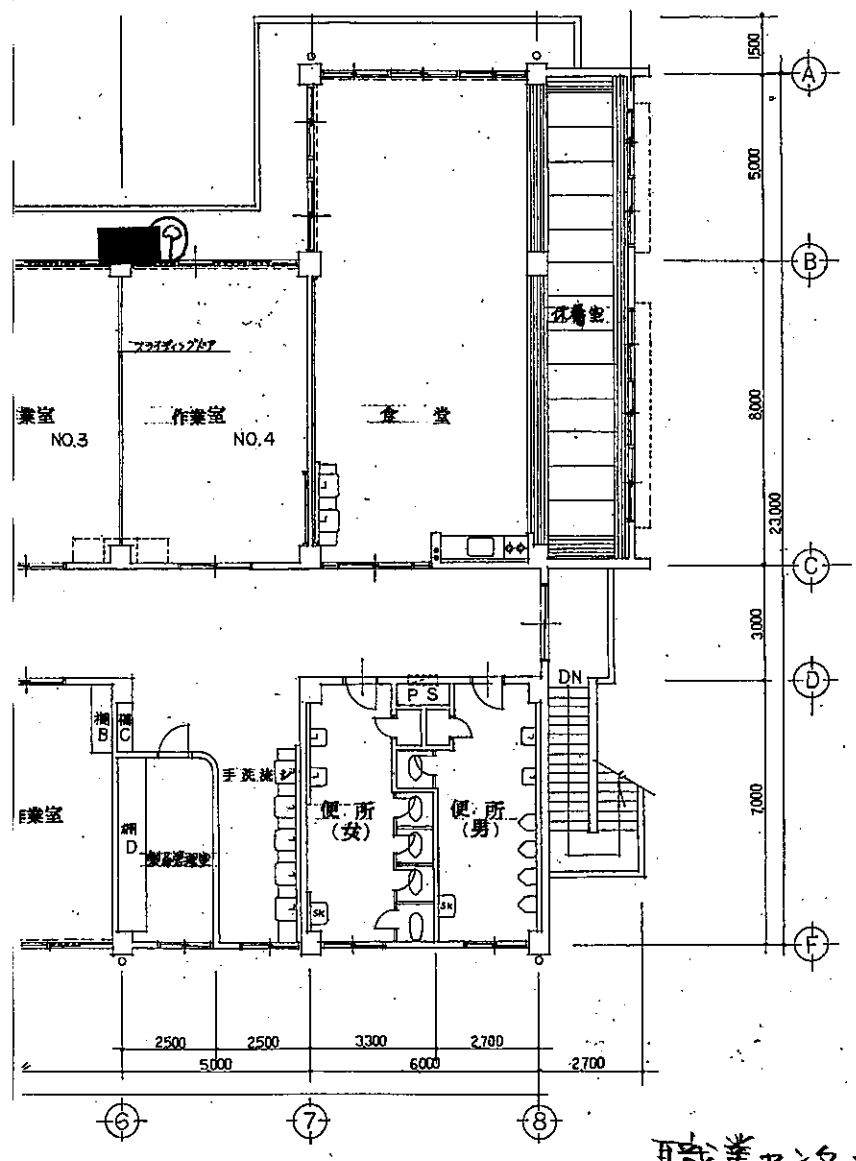
職業センター②

| 番号 | 測定地点 | 地上5cmの値 | 地上50cmの値 |
|---|---|---|---|
| 7 | 2階玄関脇排水溝 | 0.07 | 0.07 |
| 8 | 2階玄関前排水溝 | 0.07 | 0.07 |
| 9 | 2階食堂前 | 0.07 | 0.06 |
