市営住宅 月吉町北団地 放射線詳細測定結果 (12月20日実施)

測定結果(単位:μ Sv/h)

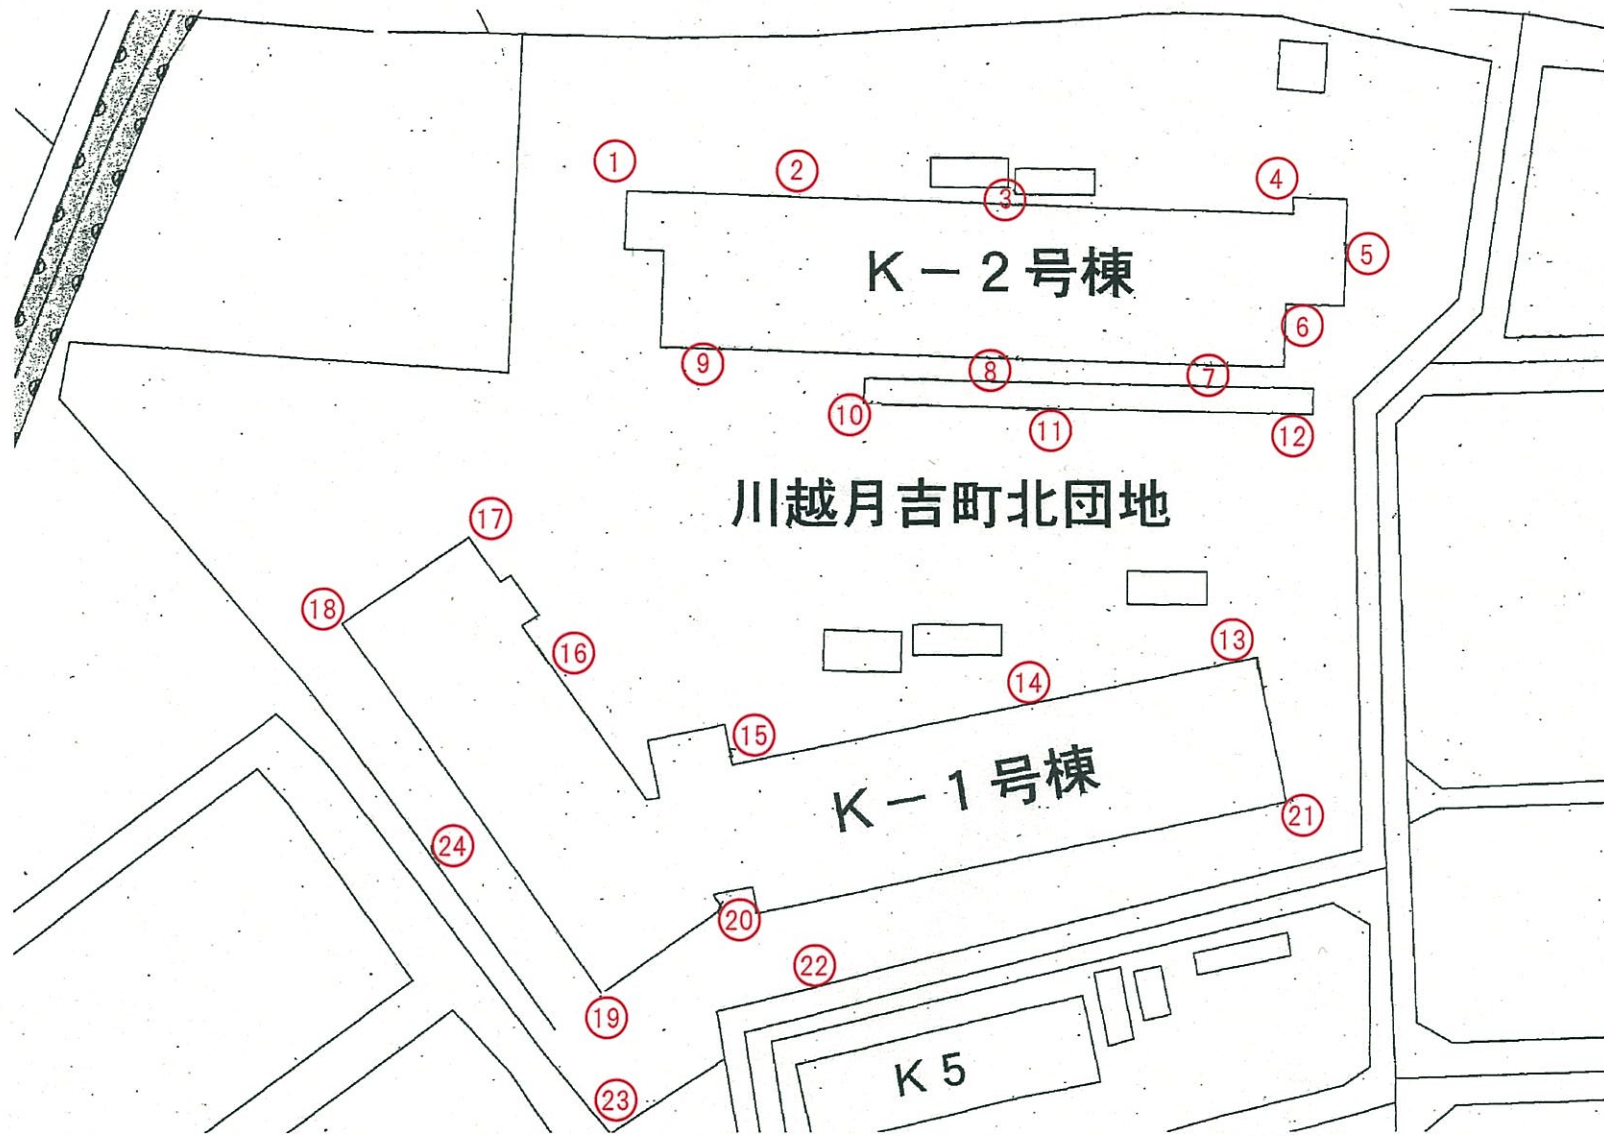
全ての地点で対応の目安より低い値で問題のない状況でした。
