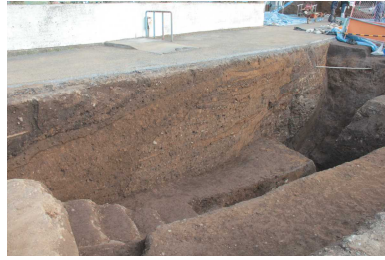
その結果、図1のとおり、東側の堀跡では2つの版築層(はんちくそう)を確認しました。この版築層は粘土やローム等を薄く重ねて叩き締めながら積み上げられており、土塁の一部と考えられます。よって、この版築層の立ち上がり、土塁の位置を検討する資料となりました。

写真1 堀跡の断面

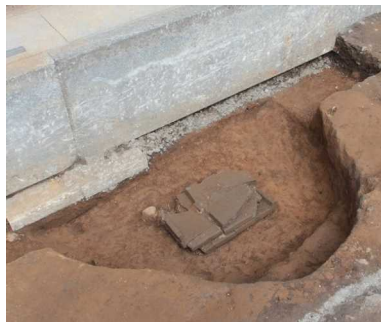
北門の柱跡と思われる遺構を3基検出しました。これらは絵図に描かれた位置・規模とほぼ同じであると思われます。

写真2 北門の柱跡(北西側)

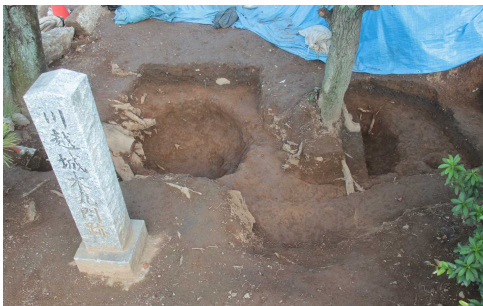
写真3 北門の柱跡(写真左:北東側、写真右:南東側)

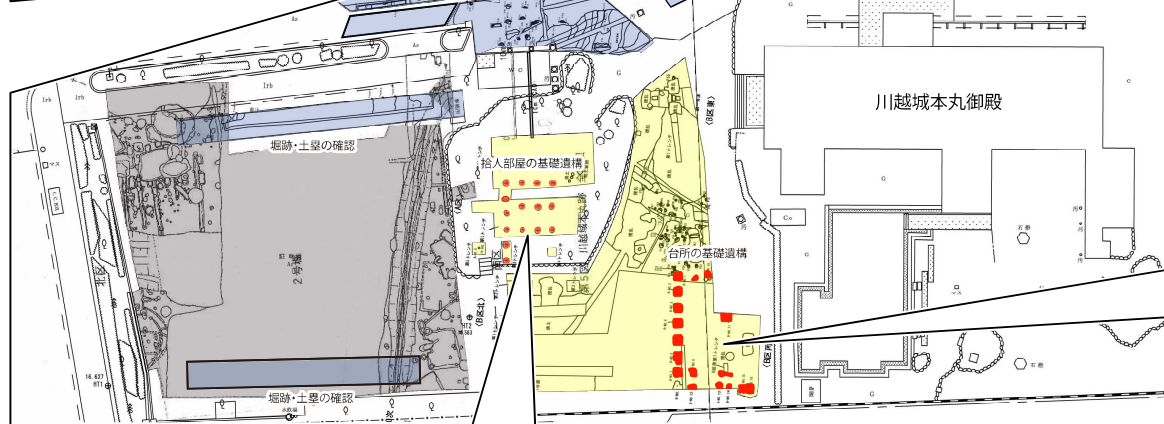
御殿前の構えの基礎遺構と思われる配石や、塀重門の柱跡と思われる遺構を検出しました。塀重門の遺構(図2・写真7)は、内部に硬く締まった粘土が埋められており、また底部と側面には大きさ約50cm、厚さ15cm程の石が2つ並べられていました。

写真7 塀重門の基礎遺構

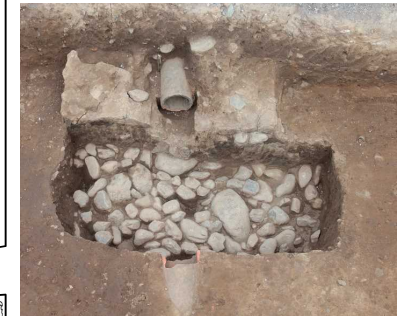
絵図との照合により、本丸御殿の台所と思われる建物の基礎遺構を18基検出しました。写真8の遺構は、大小異なる石を一面に敷き詰めており、非常に丁寧な造られています。石の他に、瓦の破片を利用した遺構も確認しました。

写真8 台所の基礎遺構

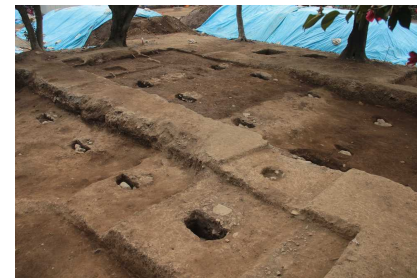
現存する本丸御殿の北側に位置する玉石垣の中を調査し、絵図に「拾人部屋」と記された建物の基礎遺構を15基検出しました。

写真5 基礎遺構検出状況
