# 川越市蔵造り資料館店蔵耐震化工事 令和7年3月の進捗状況写真

## 川越市蔵造り資料館店蔵耐震化工事 令和7年3～4月の進捗状況写真

# 川越市蔵造り資料館店蔵耐震化工事 令和7年5月の進捗状況写真

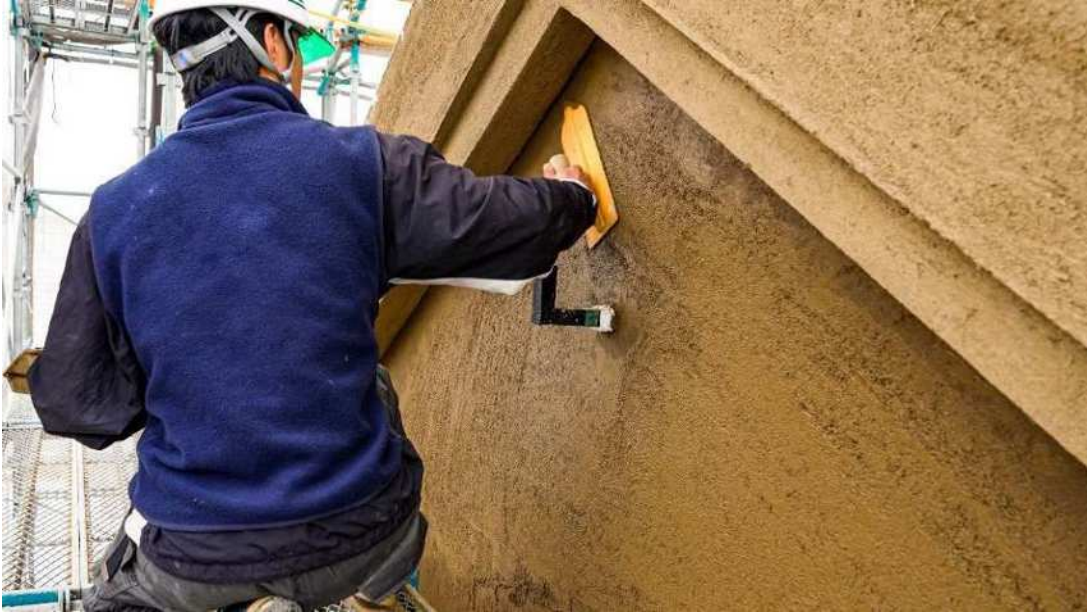
大津縛り塗り前の斑直し

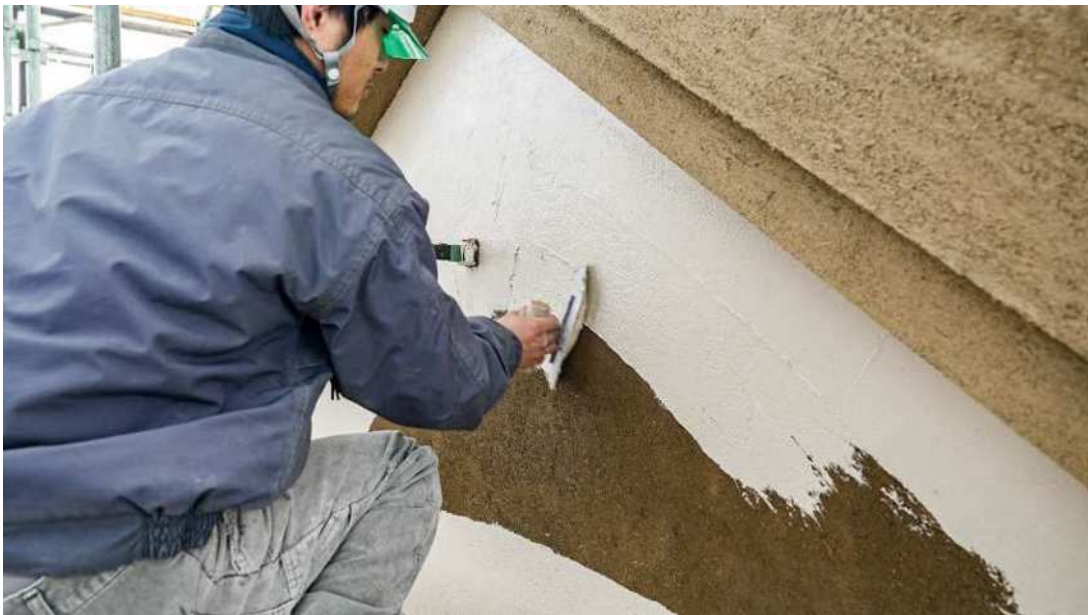
大津縛り塗り

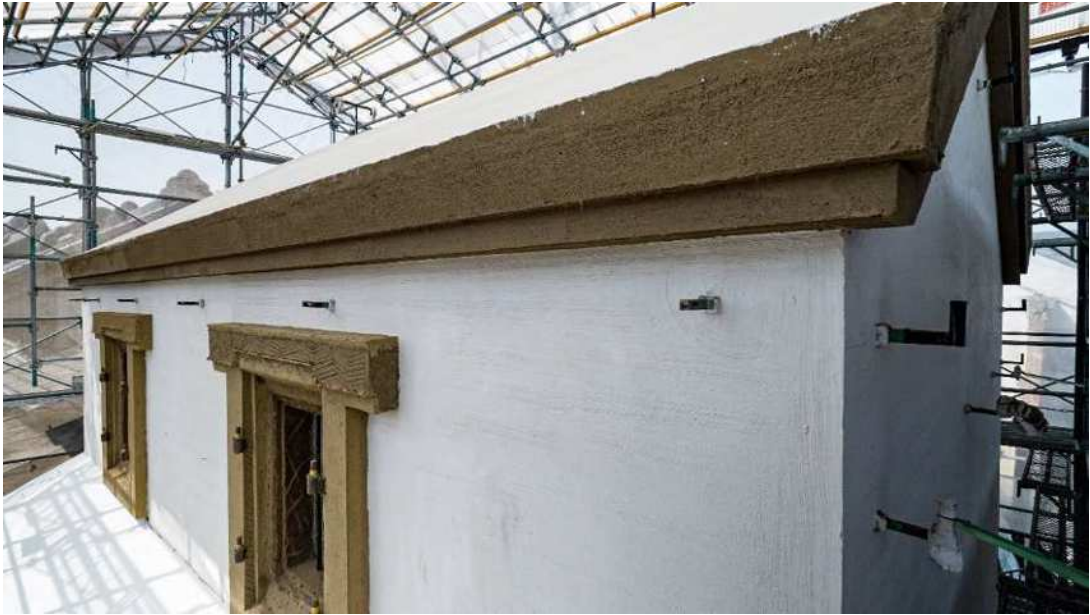
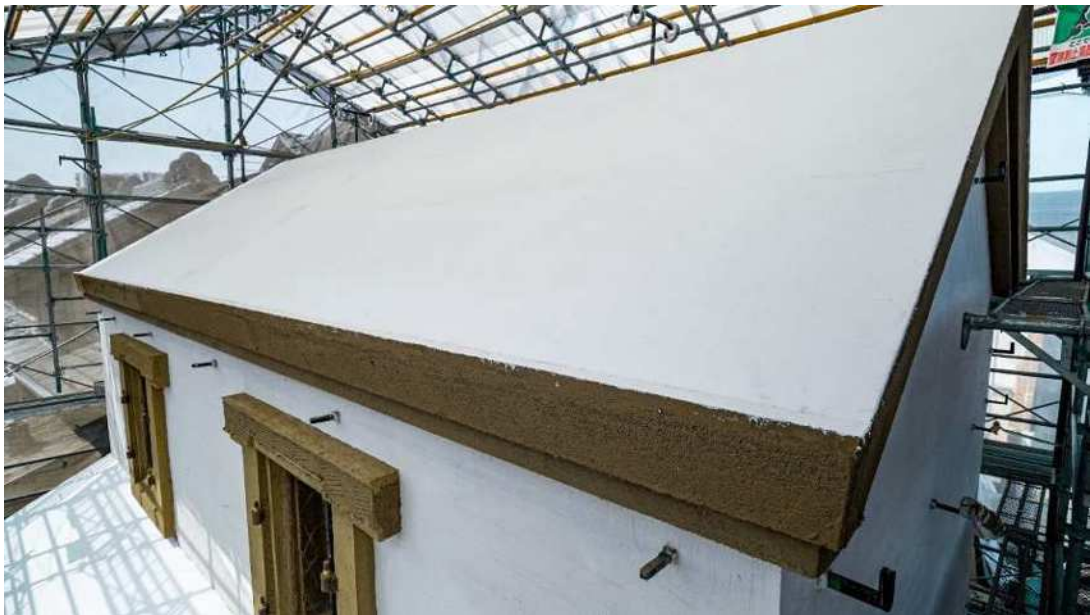
大津縛り塗り・屋根土居塗漆喰仕上げ完了

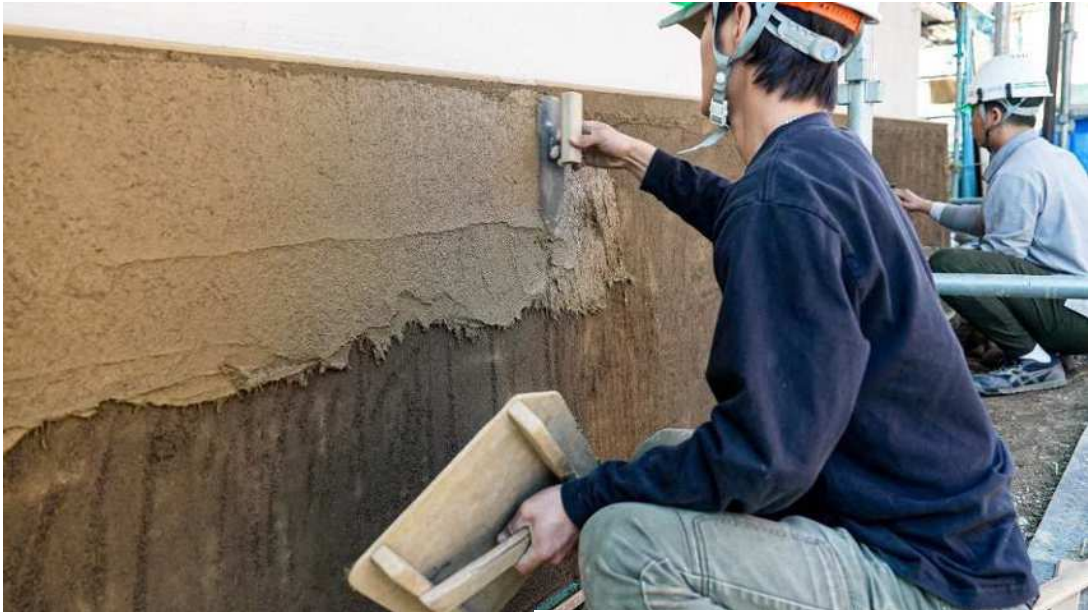
砂漆喰・大津縛りに続く腰巻中塗り

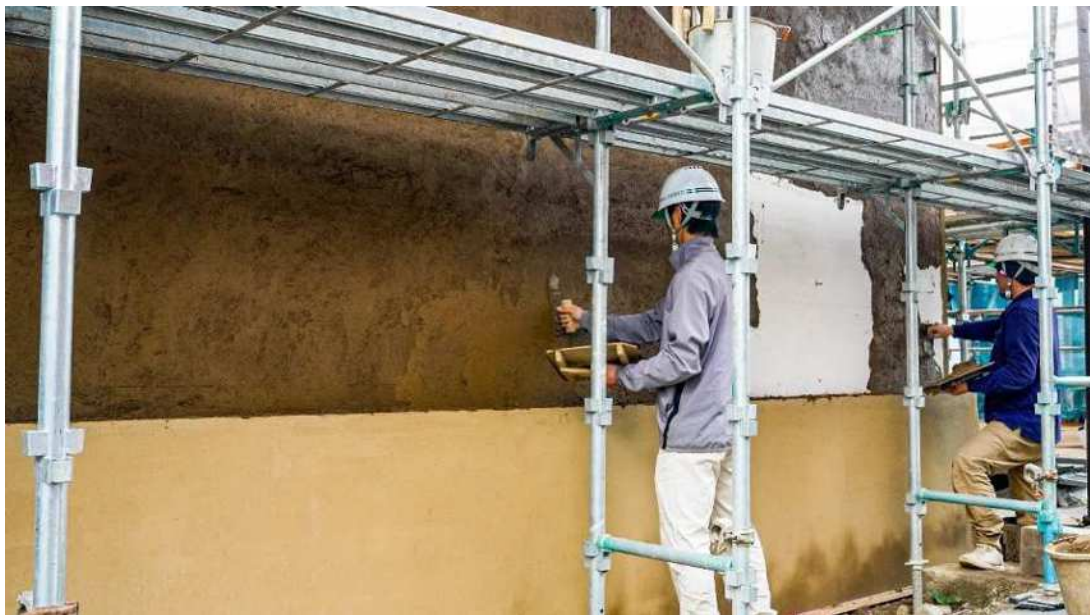
大津縛り後の斑直し(外壁)

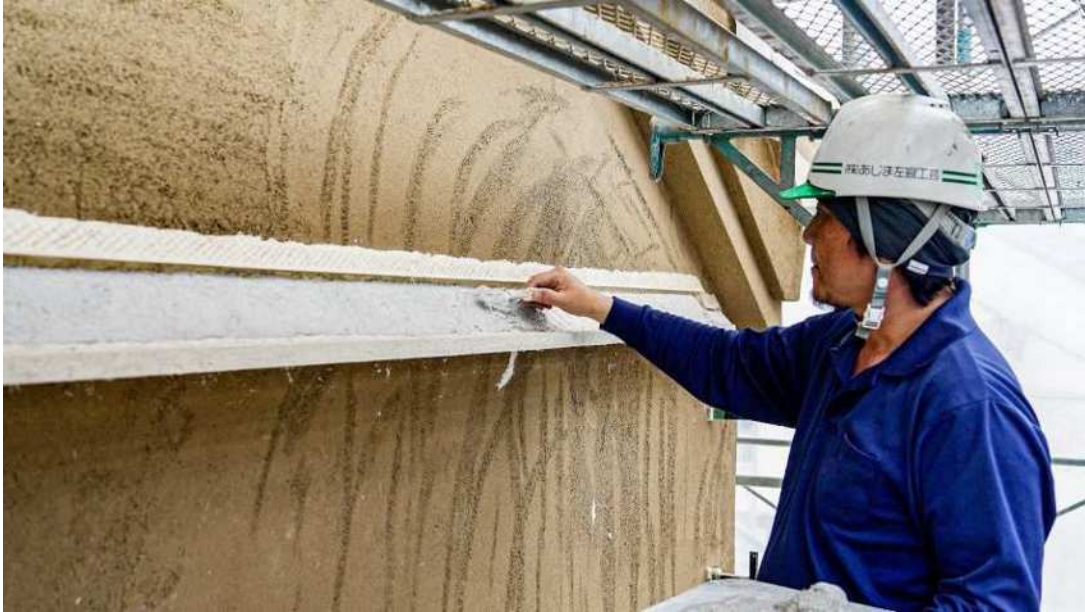
外壁に水切りを施す

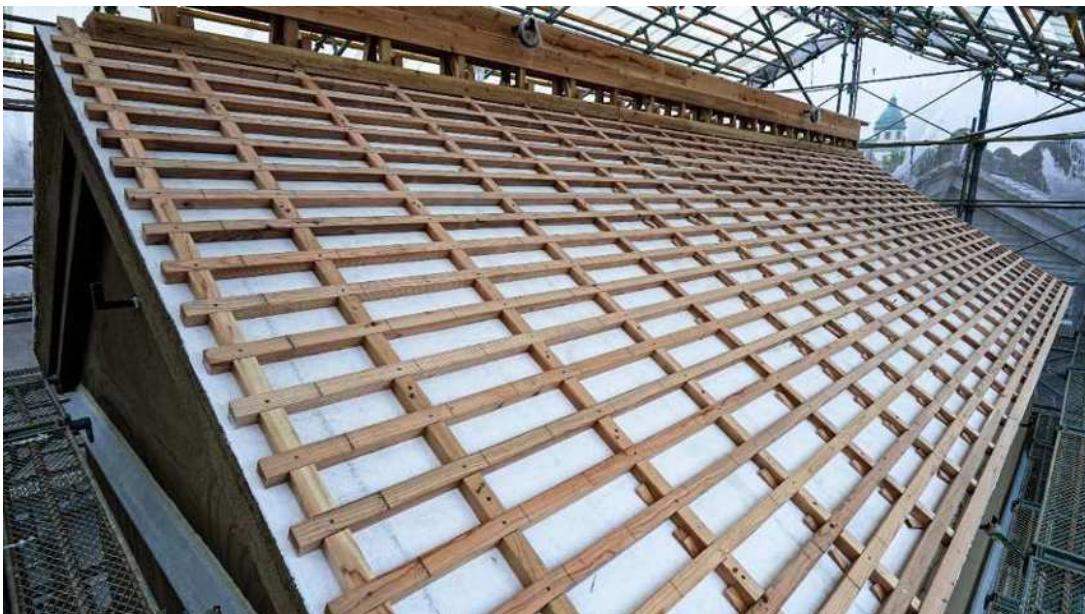
屋根土居塗漆喰仕上げの上に瓦棧設置・箱棟木下地完了(最上部)

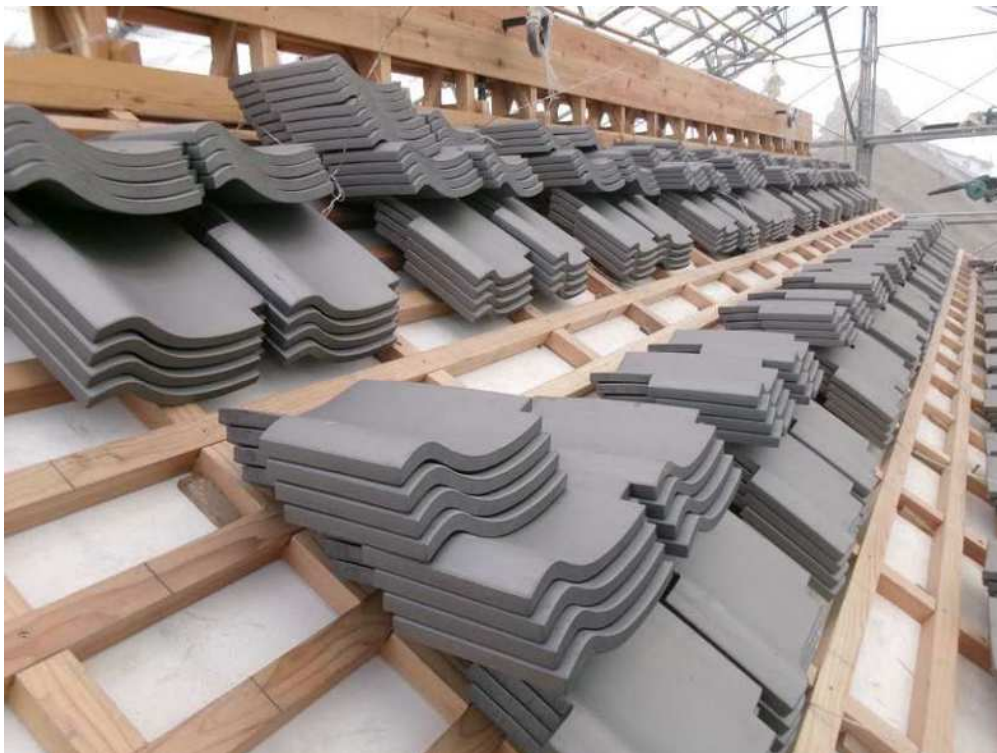
瓦棧に置かれたいぶし瓦 瓦葺き準備

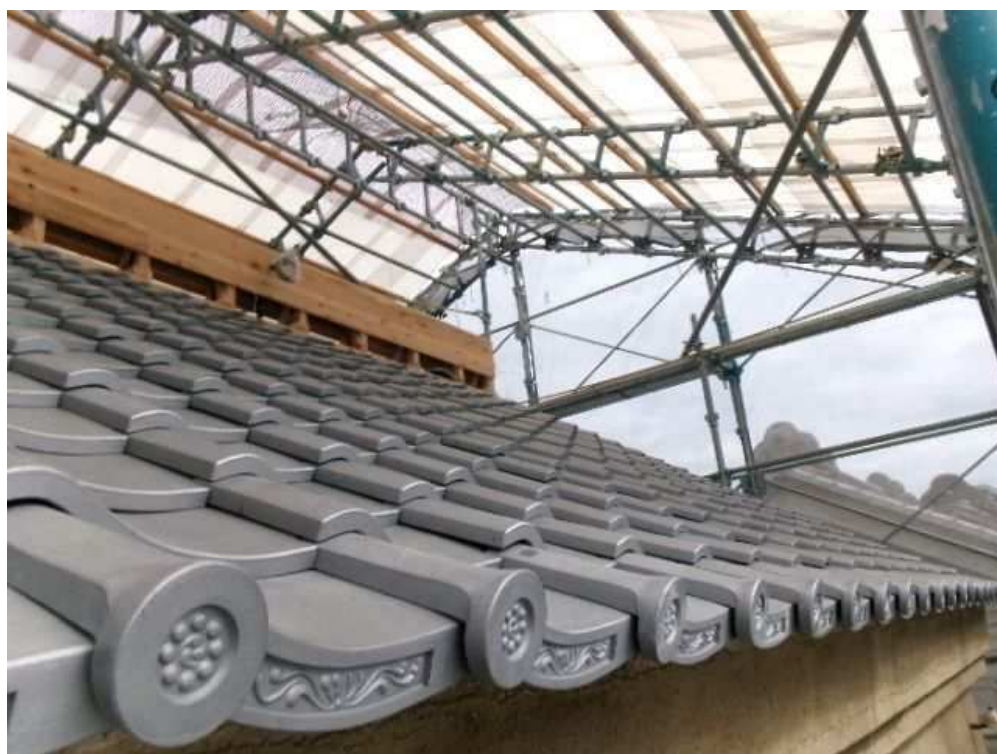
屋根瓦葺き

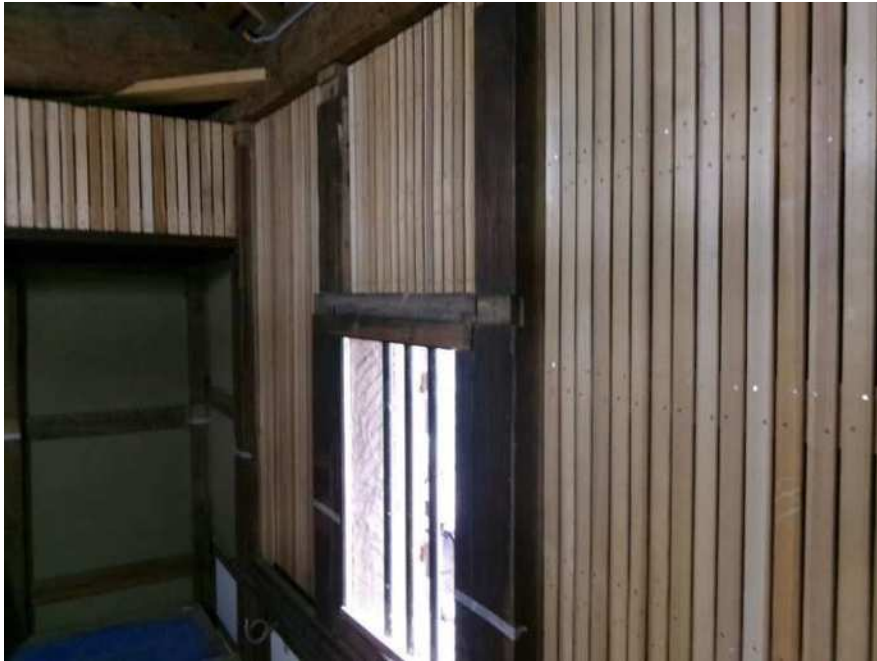
2階和室鼠漆喰壁木摺り下地

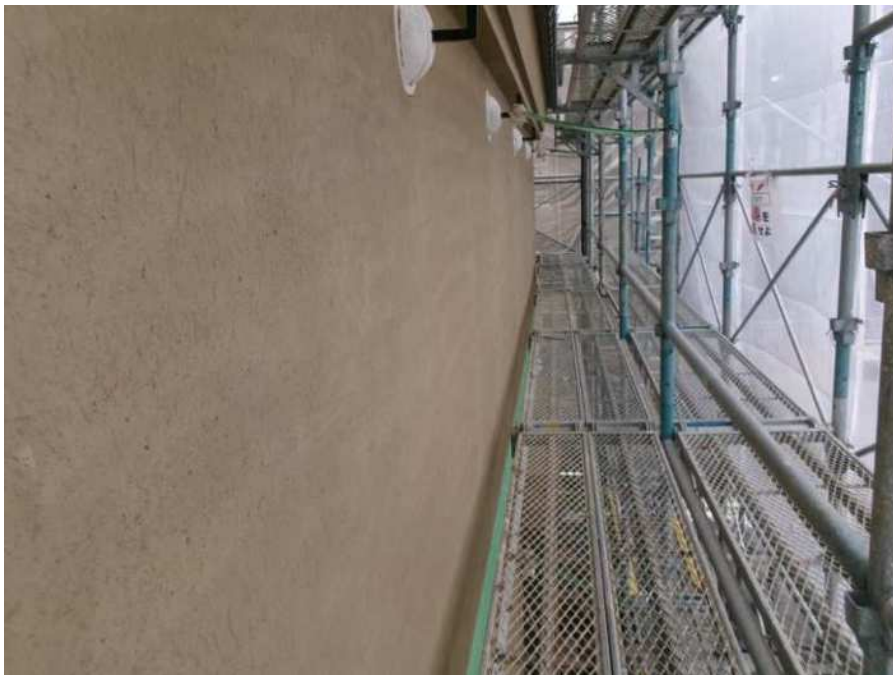
外壁中塗り

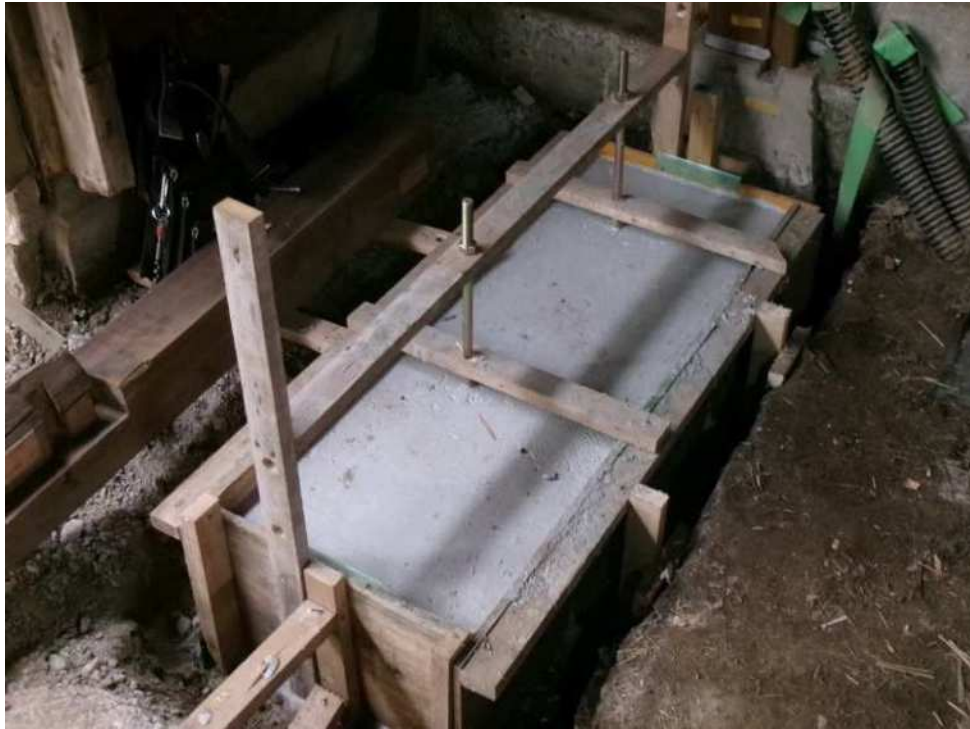
耐震補強壁基礎打設

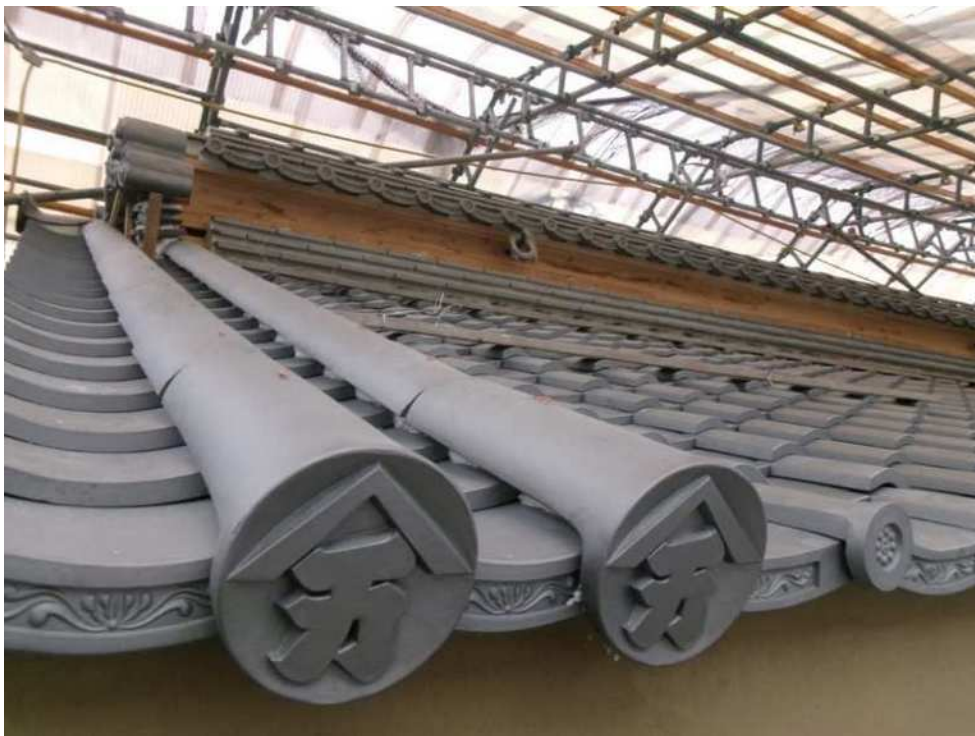
鬼瓦(鬼台下地)設置・箱棟屋根瓦(雁振・熨斗瓦・萱唐草)葺き

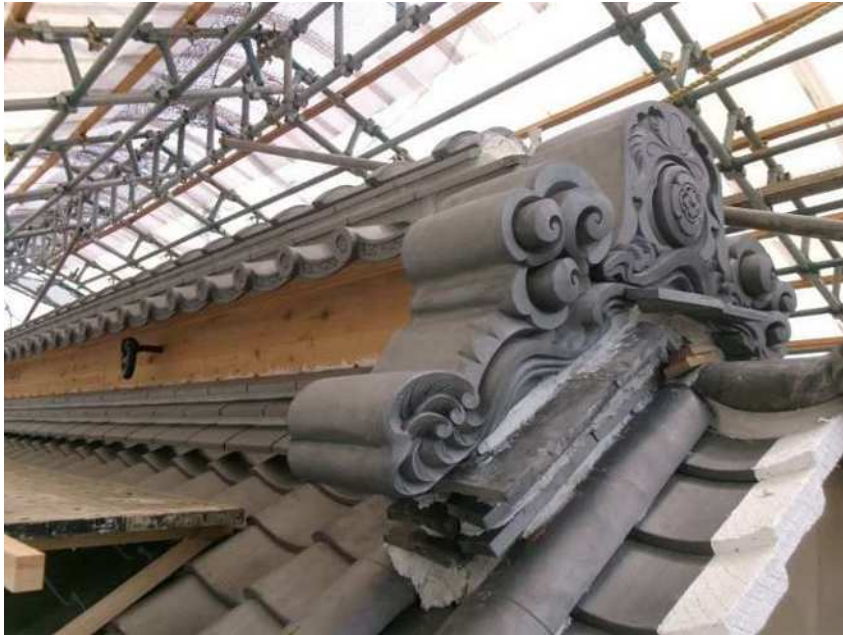
鬼瓦と鬼台下地

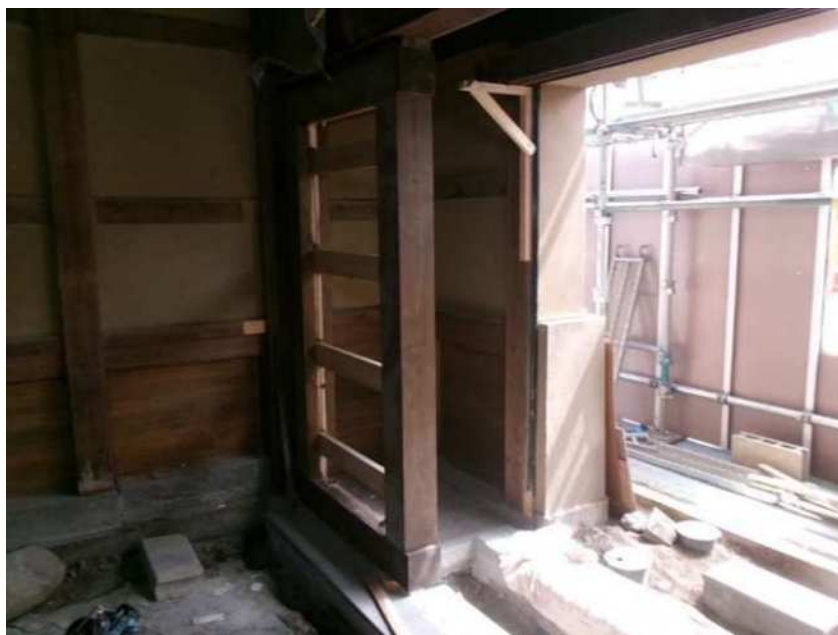
耐震補強壁木造軸組みフレーム建込み

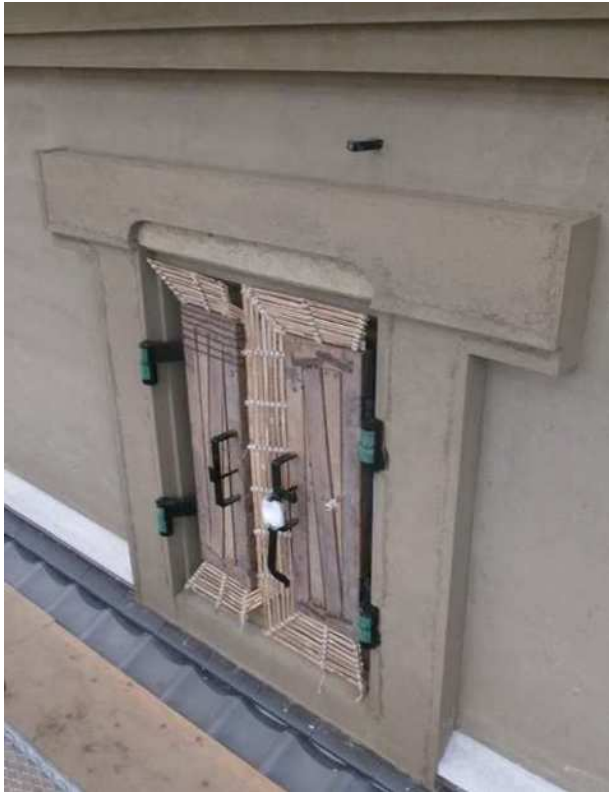
木柄戸吊り込み後の小舞下地

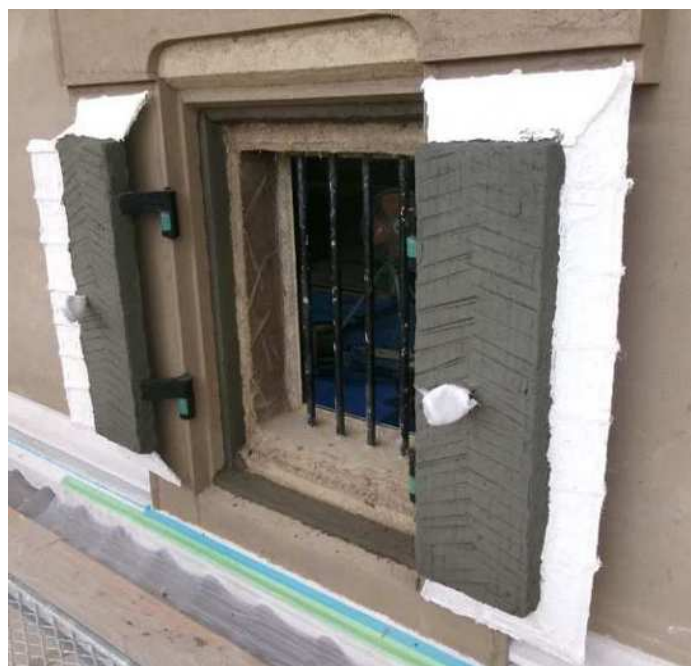
観音開き戸下塗り

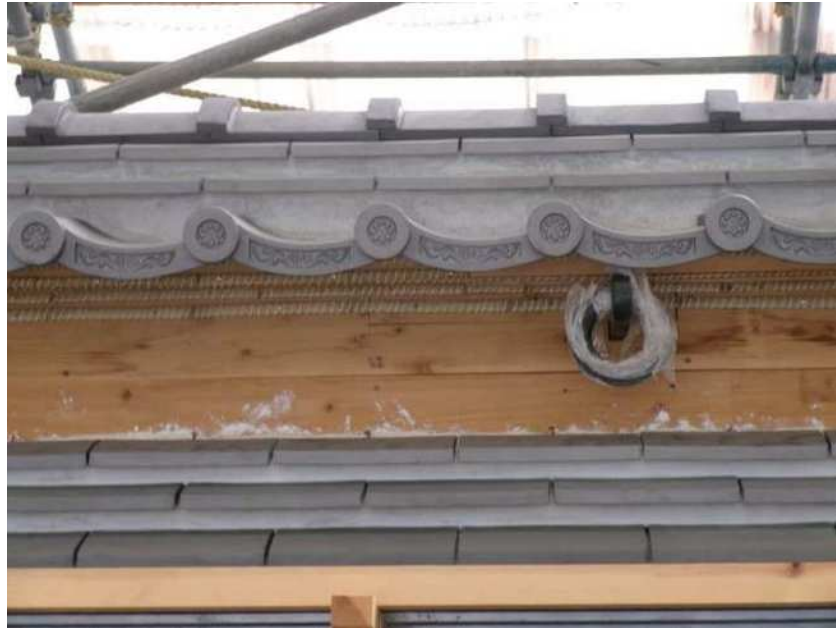
箱棟木下地の腹板に取り付けられた巻小舞

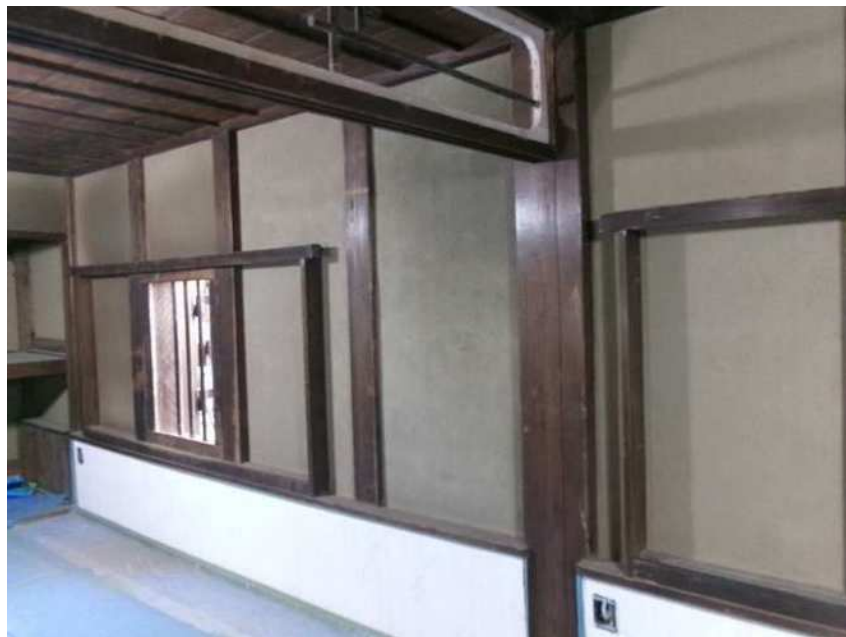
2階和室鼠漆喰壁中塗り

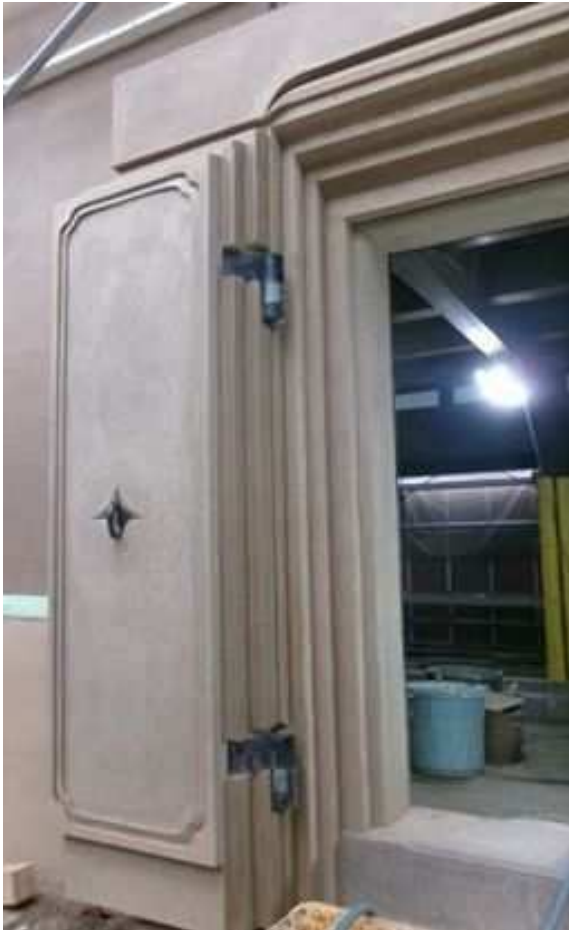
中塗りが完了した戸前口

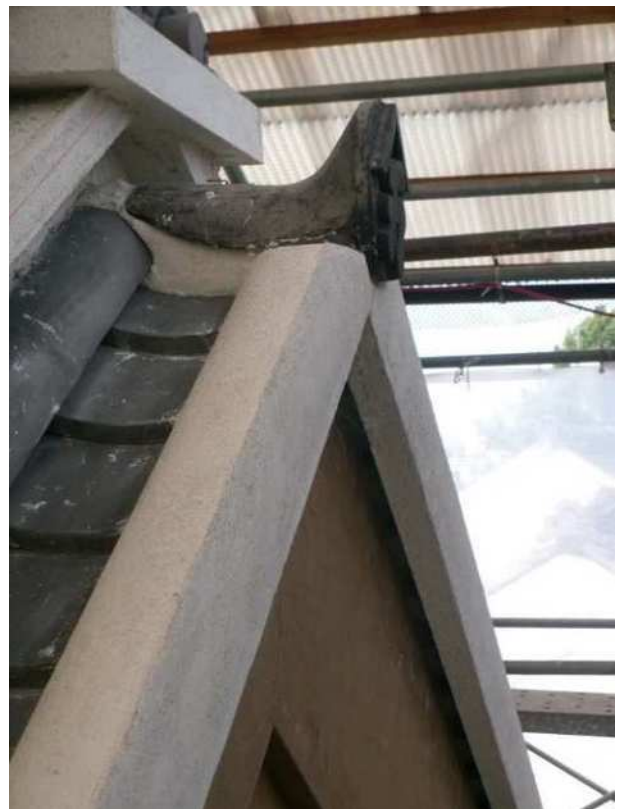
中塗りが完了したケラバ

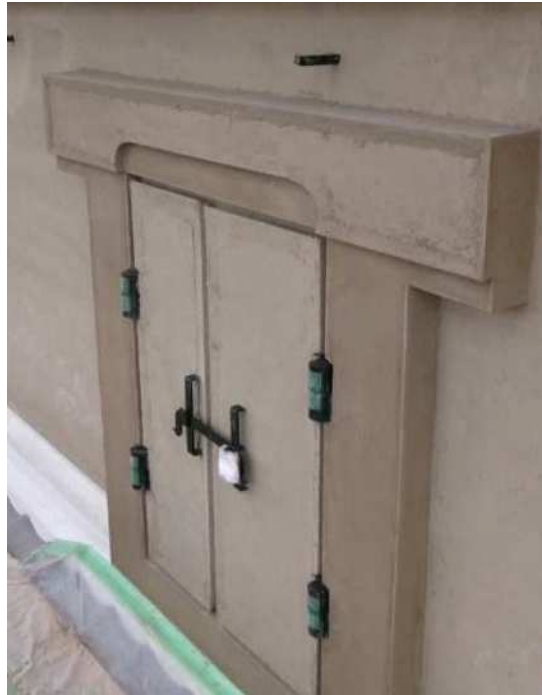
観音開き戸中塗り

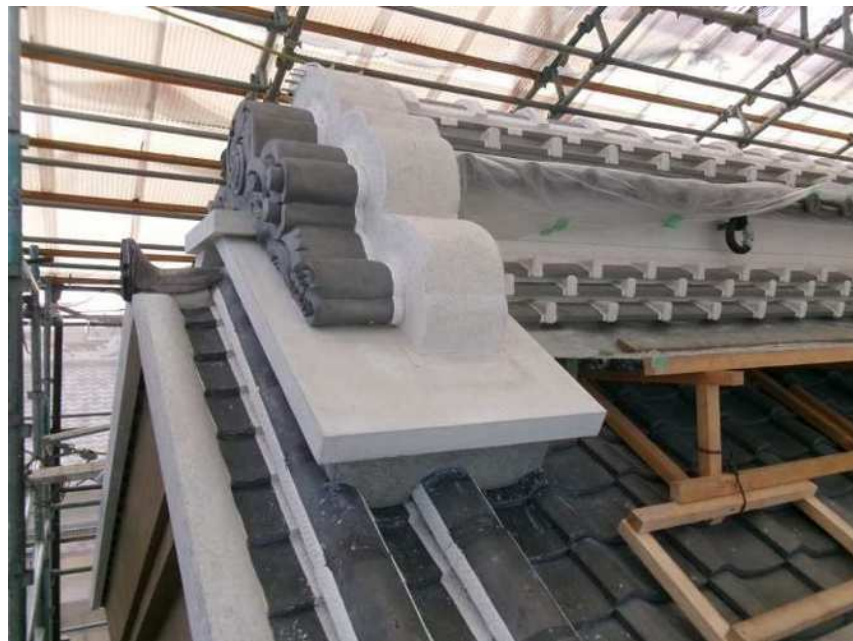
箱棟屋根漆喰中塗り 鬼台下塗り 影盛下塗り

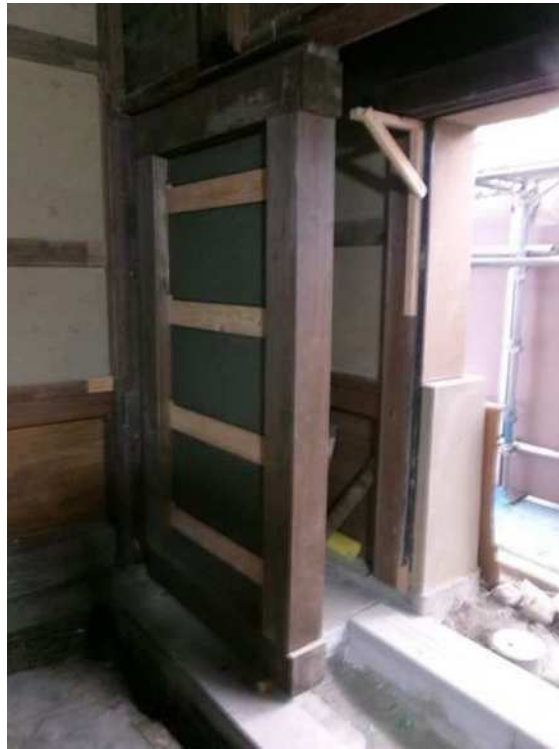
耐震補強壁木造フレームに塗られた荒壁

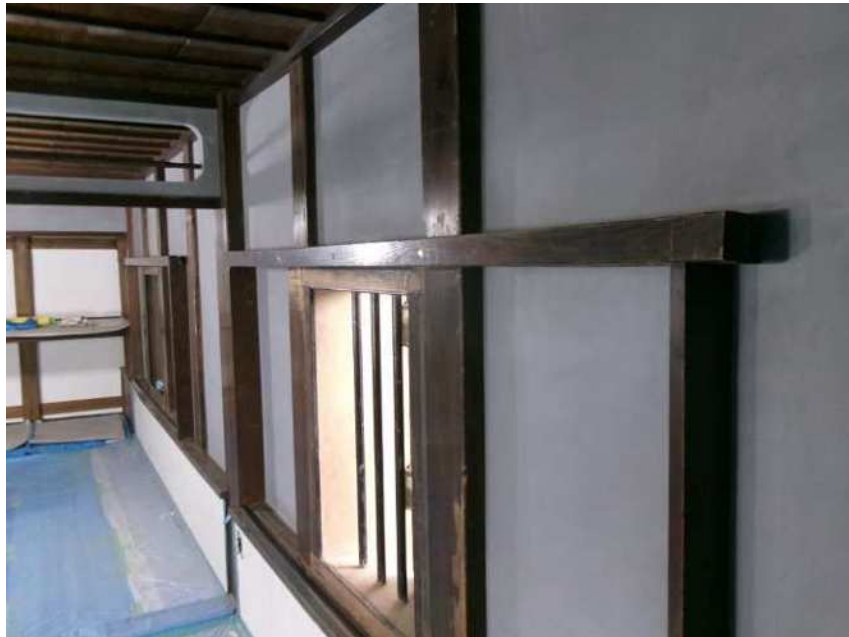
2 階和室鼠漆喰壁完了

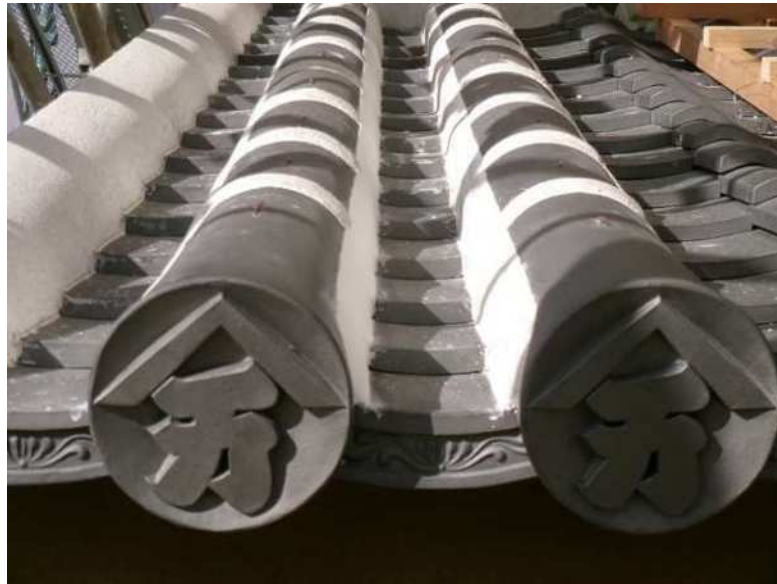
風切丸瓦に白漆喰塗りを施す（仕上げ）

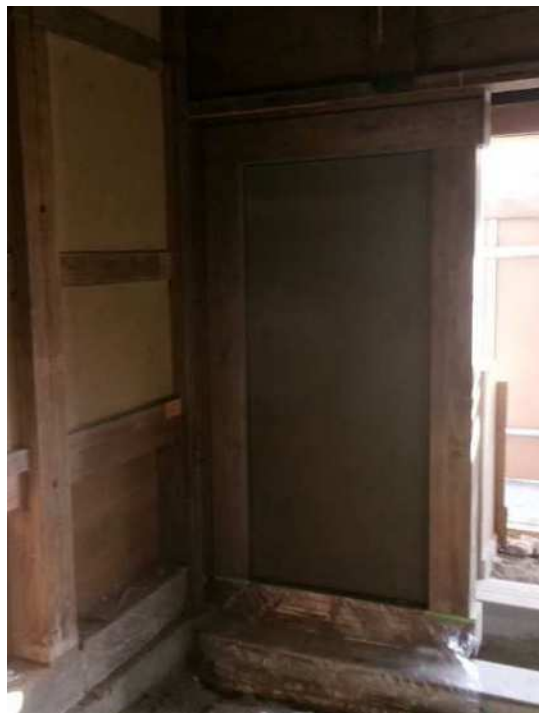
耐震補強壁の裏側に塗られた荒壁

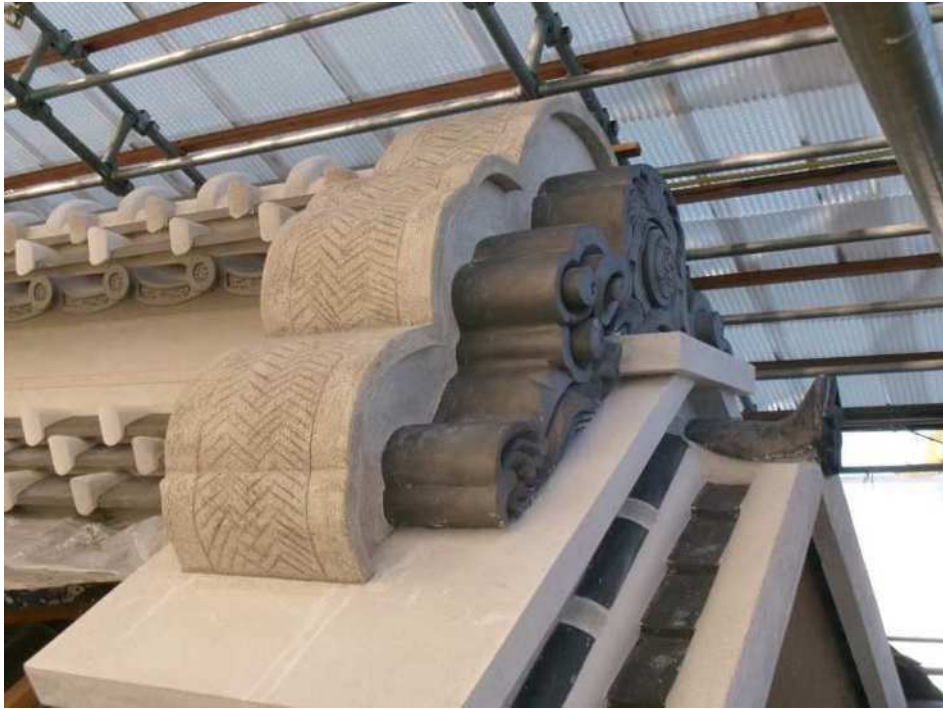
影盛の状況 (中塗り)

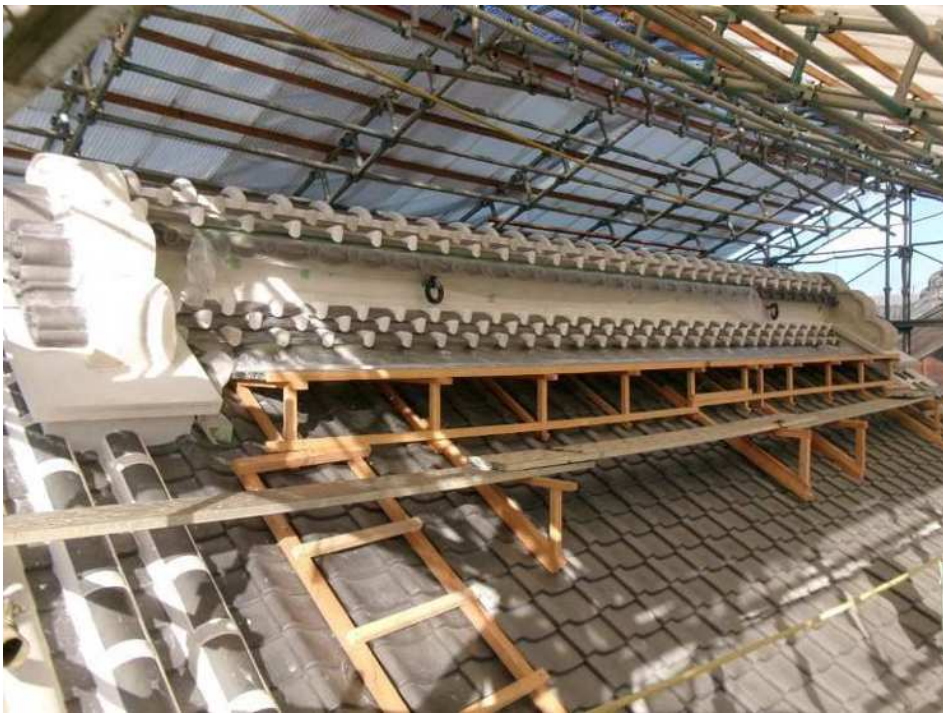
屋根周りの状況

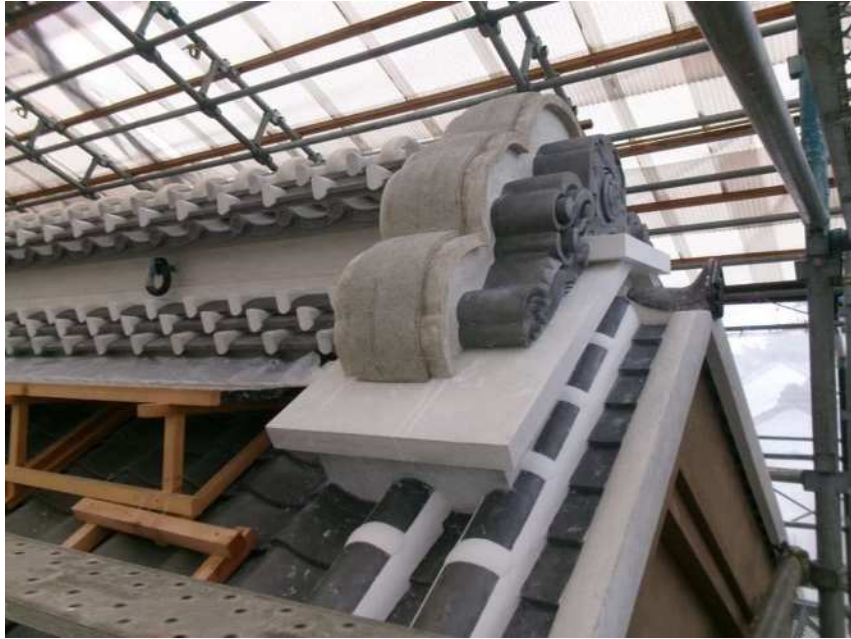
影盛中塗り完了

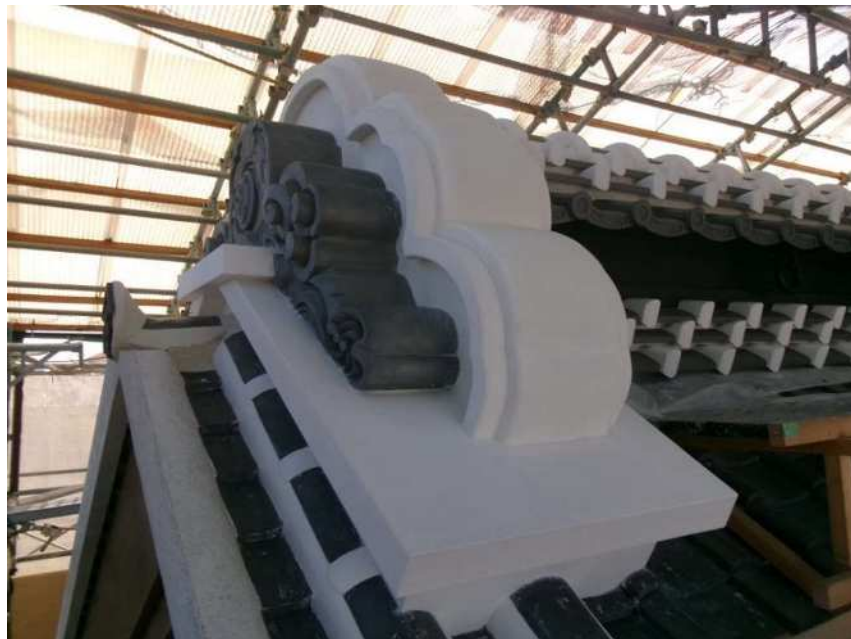
影盛上塗り(白漆喰)完了 箱棟大面部の仕上げ(黒漆喰)塗り

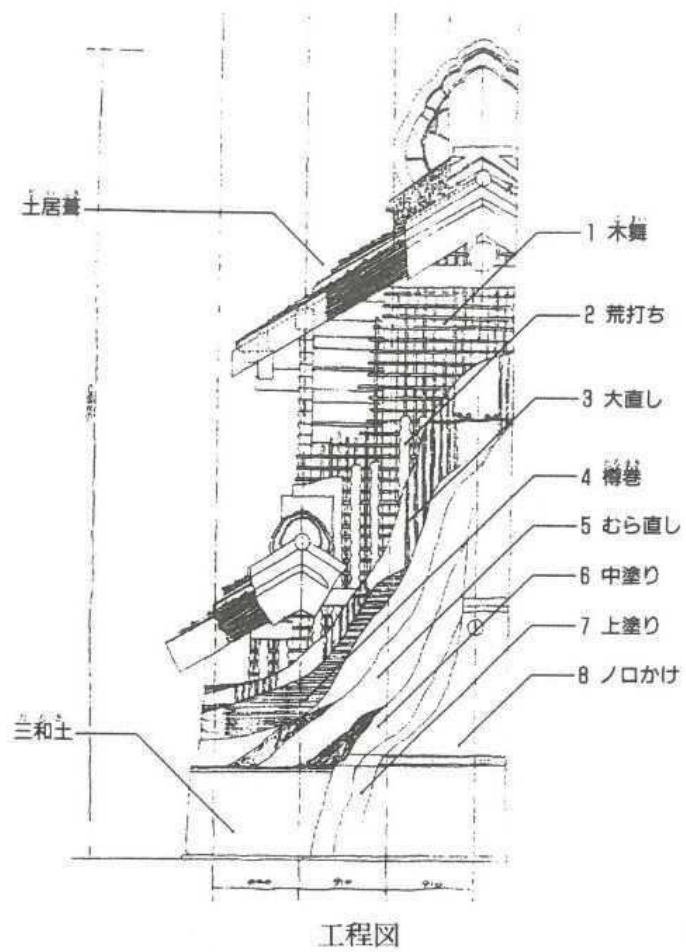
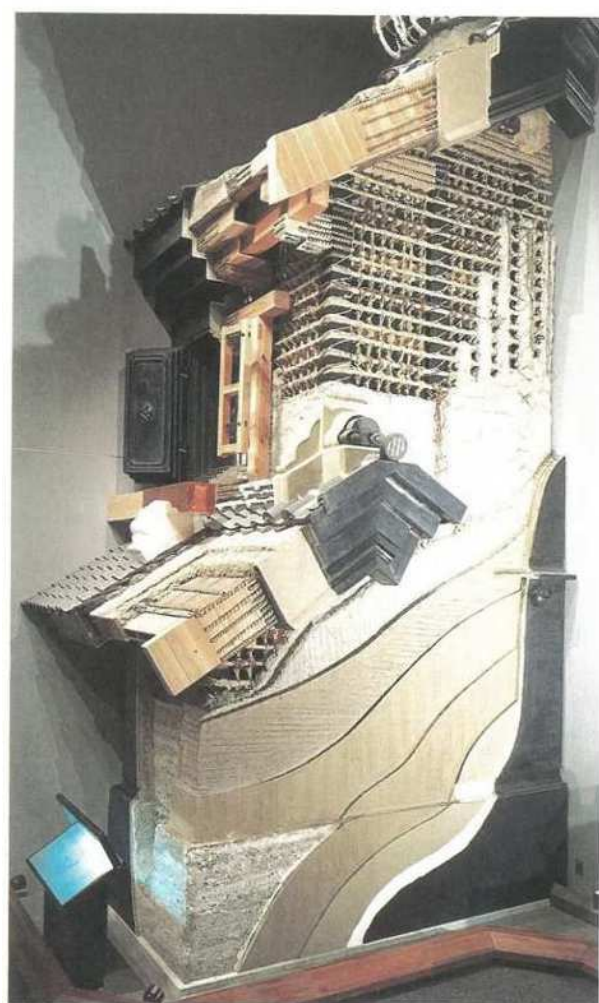
模型の側面 (Model side view)
