定期点検総括表						11640109
						1/1
所在施設名	なぐわし公園 / 総合名 細		管理番号	035-01	住所	埼玉県川越市大字鯨井1216番
点検社	[REDACTED]			点検日	2024年10月10日	
点検者	整備技士 [REDACTED]			確認者	安全管理士 [REDACTED]	
管理番号	製品名	機能判定			特記事項	塗装判定
		総合判定	使用	劣化 ハザード		
01	ブランコ		可	c	劣化：吊り部材に著しい摩耗があります。早めの対策が必要です。	B
02	滑り台		可	b	劣化：全体に劣化が進んでいます。	B
03	複合遊具（鋼製）		可	c	劣化：継手金具のボルトが欠損しています。早めの対策が必要です。	B
04	ロックンク遊具1		可	b	劣化：全体に劣化が進んでいます。	B
05	ロックンク遊具2		可	b	劣化：全体に劣化が進んでいます。	B
06	特別遊具1		可	b	劣化：特に問題ありません。	B
07	特別遊具2		可	b	劣化：特に問題ありません。	B
08	特別遊具3		可	b	劣化：特に問題ありません。	B

川越市なぐわし公園PiKOA 劣化調査・診断業務委託
建物・設備劣化状況調査報告書

令和5年度 なぐわし公園PiKOA
劣化状況調査 関係写真台帳

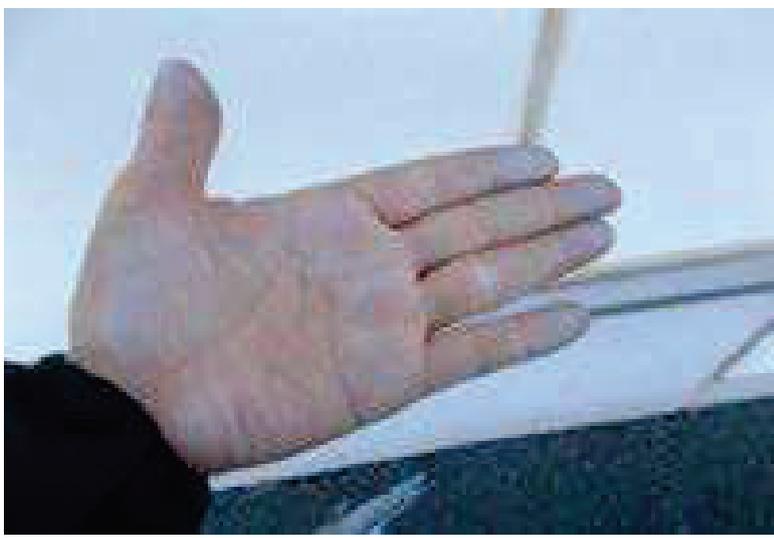
場所 なぐわし公園 P i K O A 東面
	【雨水の浸入を防ぐ部材】 説明 屋上、外部仕上げ、シーリング 等
	外壁塗装のチョーキング

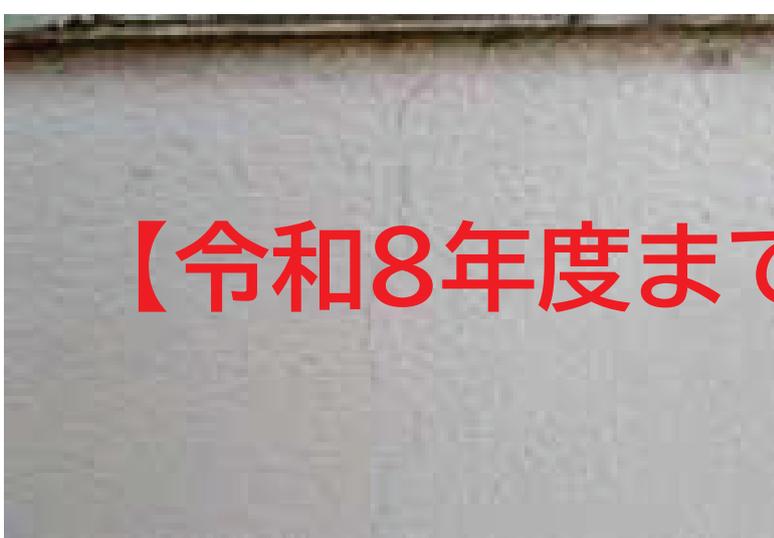
<p style="text-align: center; color: red; font-size: 2em; font-weight: bold;">【令和8年度までに対応】</p>	場所 なぐわし公園 P i K O A 南面
	【雨水の浸入を防ぐ部材】 説明 屋上、外部仕上げ、シーリング 等
	外壁のひび割れ

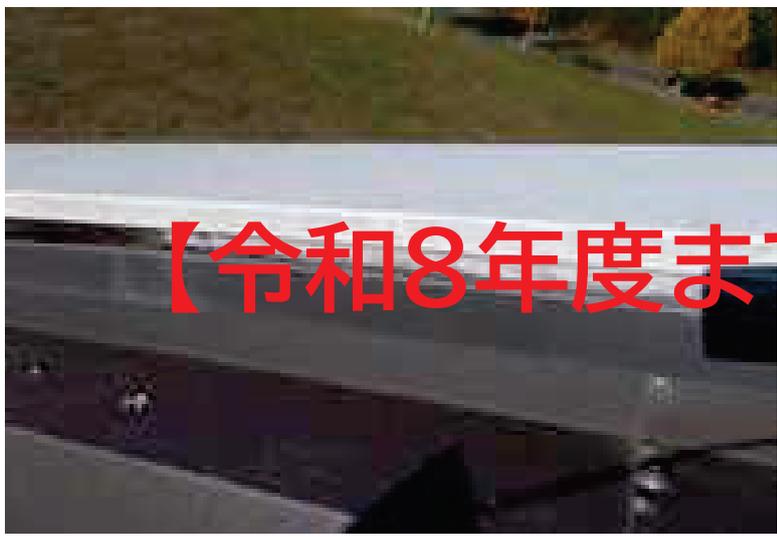
<p style="text-align: center; color: red; font-size: 24px; font-weight: bold;">【令和8年度までに対応】</p>	<p>場所 なぐわし公園 P i K O A 屋根 1</p> <p>【雨水の浸入を防ぐ部材】</p> <p>説明 屋上、外部仕上げ、シーリング 等</p> <p>笠木シーリングの劣化（全体）</p> <p>_____</p> <p>_____</p> <p style="text-align: right;">No. 295</p>

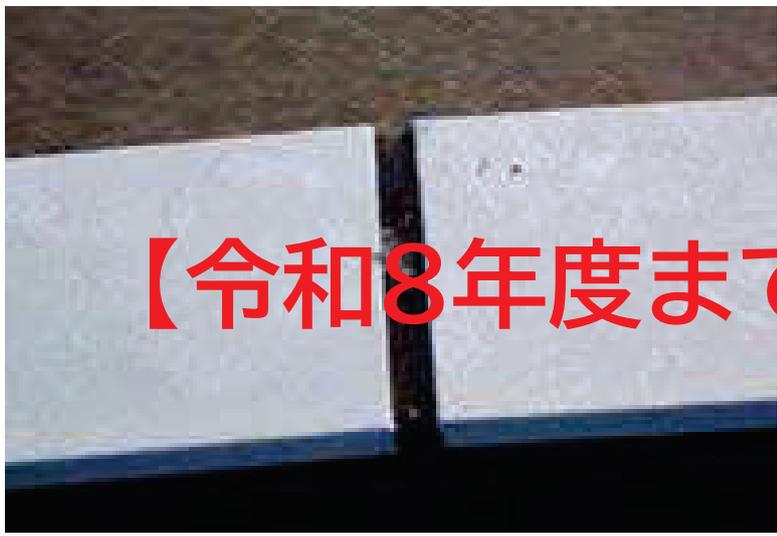
<p style="text-align: center; color: red; font-weight: bold; font-size: 2em;">【令和8年度までに対応】</p>	<p>場所 なぐわし公園 P i K O A 屋根 2</p> <p>【雨水の浸入を防ぐ部材】</p> <p>説明 屋上、外部仕上げ、シーリング 等</p> <p>笠木シーリングの劣化（全体）</p> <hr/> <hr/> <hr/> <hr/> <hr/> <p style="text-align: right;">No. 317</p>
	<p>場所 なぐわし公園 P i K O A 屋根 2</p> <p>【雨水の浸入を防ぐ部材】</p> <p>説明 屋上、外部仕上げ、シーリング 等</p> <p>笠木シーリングの劣化（全体）</p> <p>シーリングの口開き</p> <hr/> <hr/> <hr/> <hr/> <hr/> <p style="text-align: right;">No. 318</p>
<p>場所 なぐわし公園 P i K O A 屋根 2</p> <p>【雨水の浸入を防ぐ部材】</p> <p>説明 屋上、外部仕上げ、シーリング 等</p> <p>笠木シーリングの劣化（全体）</p> <hr/> <hr/> <hr/> <hr/> <hr/> <p style="text-align: right;">No. 319</p>

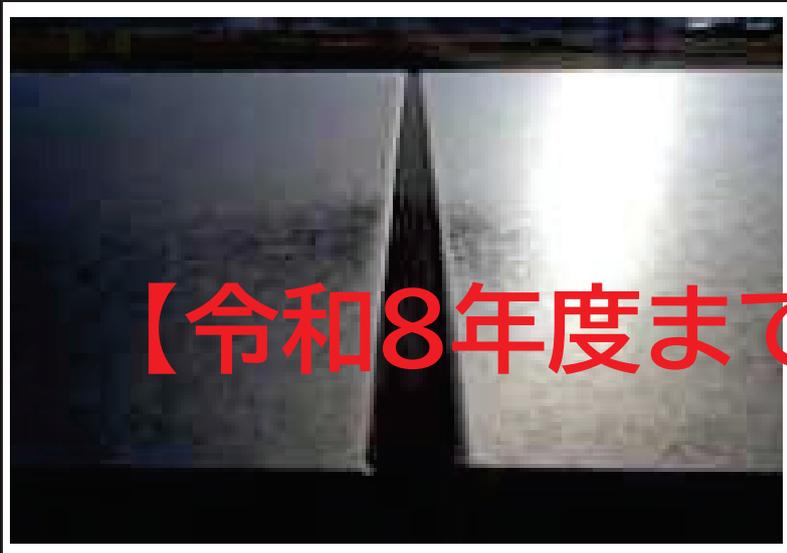
場所 なぐわし公園 P i K O A 屋根 3
【雨水の浸入を防ぐ部材】 説明 屋上、外部仕上げ、シーリング 等
笠木シーリングの劣化（全体） シーリングの口開き
_____ _____ _____
_____ _____ _____
_____ _____ _____
_____ _____ _____
No. 323

【令和8年度までに対応】

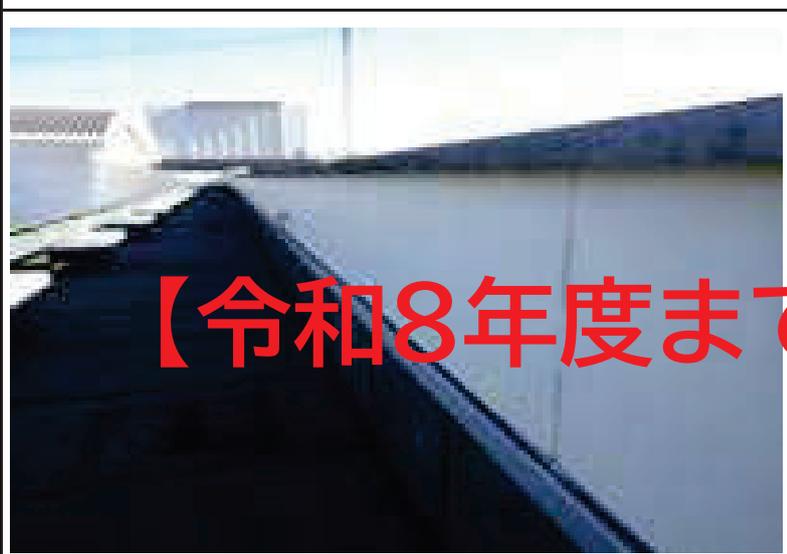
場所 なぐわし公園 P i K O A 屋根 3
【雨水の浸入を防ぐ部材】 説明 屋上、外部仕上げ、シーリング 等
パラペットにひび割れ（22本）
_____ _____ _____
_____ _____ _____
_____ _____ _____
_____ _____ _____
No. 324

【令和8年度までに対応】

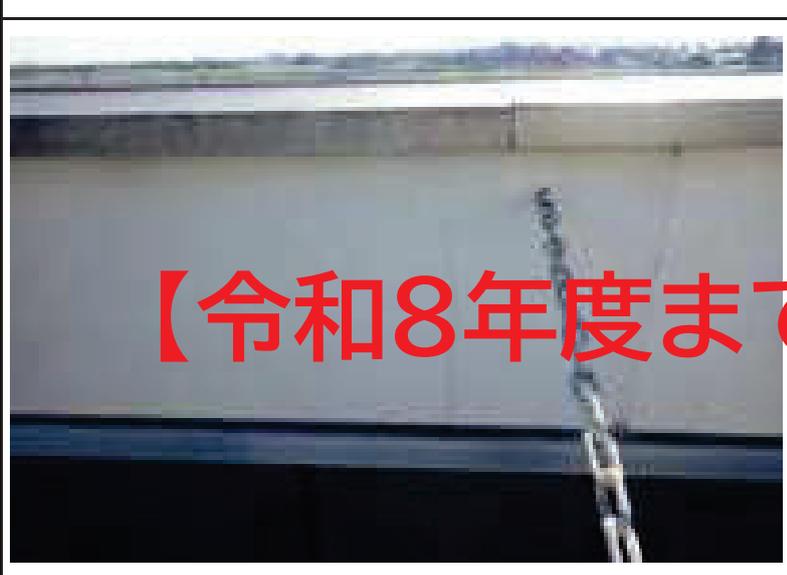
場所 なぐわし公園 P i K O A 屋根 3
【雨水の浸入を防ぐ部材】 説明 屋上、外部仕上げ、シーリング 等
パラペットにひび割れ
_____ _____ _____
No. 325

【令和8年度までに対応】

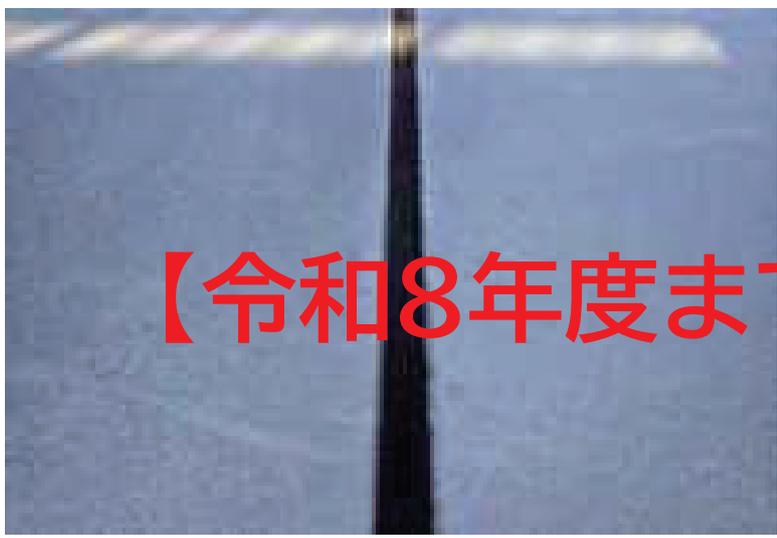
場所 なぐわし公園 P i K O A 屋根 5
	【雨水の浸入を防ぐ部材】 説明 屋上、外部仕上げ、シーリング 等 笠木シーリングの口開き _____ _____ _____ _____ _____ _____ _____ No. 343

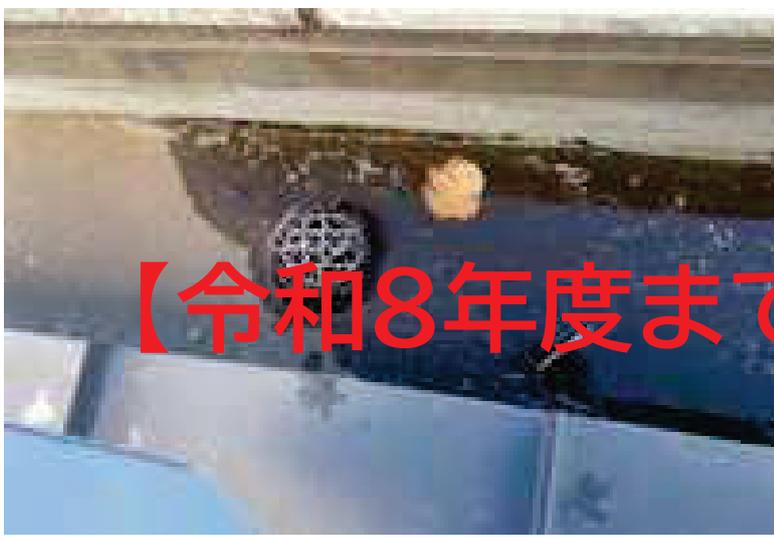
<p style="text-align: center; color: red; font-size: 24px; font-weight: bold;">【令和8年度までに対応】</p>	場所 なぐわし公園 P i K O A 庇3
	<p>【雨水の浸入を防ぐ部材】</p> 説明 ルーフドレン、樋 排水ドレンの詰まり 水の滞留

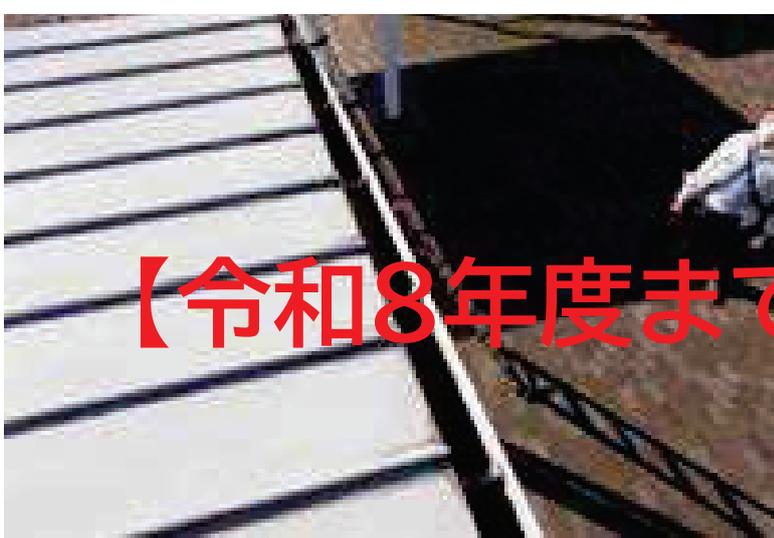
<p style="text-align: center; color: red; font-size: 24px; font-weight: bold;">【令和8年度までに対応】</p>	場所 なぐわし公園 P i K O A 敷地内
	<p>【雨水の浸入を防ぐ部材】</p> 説明 ルーフドレン、樋 雨樋に泥堆積 No. 449

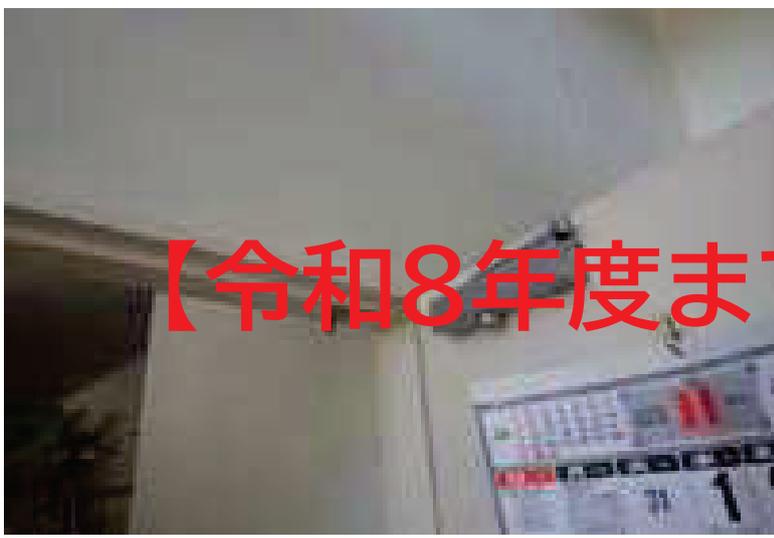
場所 なぐわし公園 P i K O A 1階 パークアベニュー
	【扉・窓等】
	説明 扉（自動扉を含む）、窓 ドアチェックの破損 No. 195

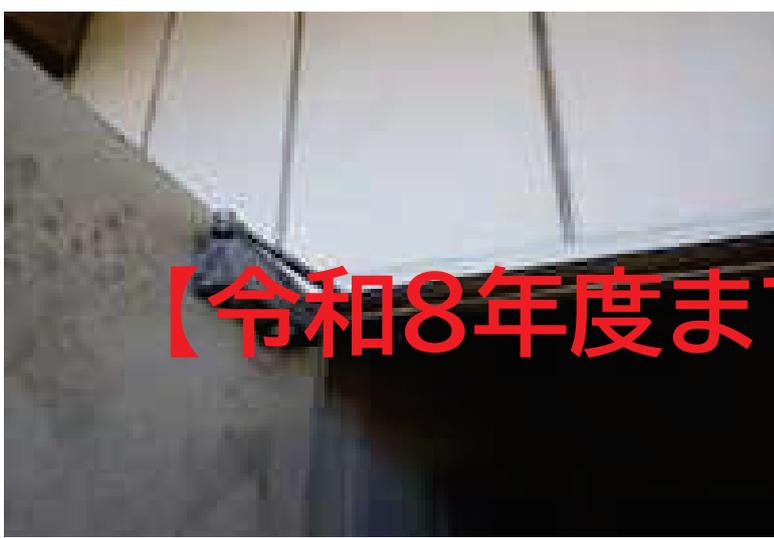
場所 なぐわし公園 P i K O A 北面
	【扉・窓等】
	説明 扉（自動扉を含む）、窓 ドアチェックの破損 No. 246

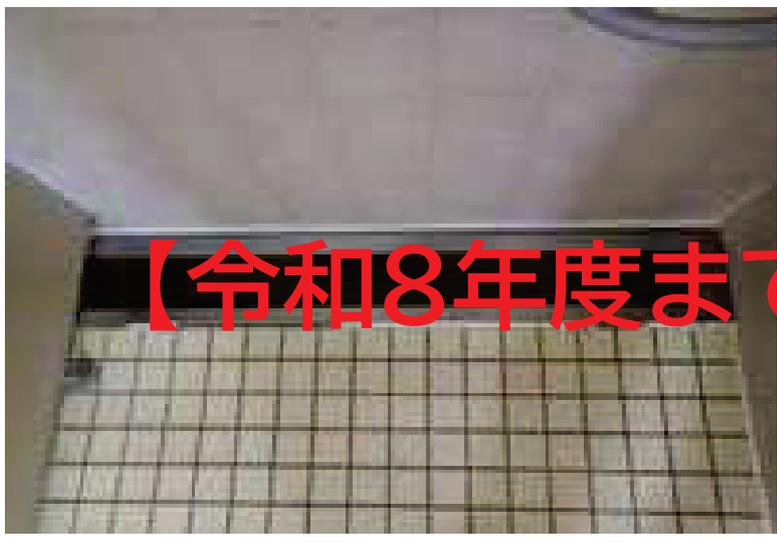
<p style="text-align: center; color: red; font-size: 2em; font-weight: bold;">【令和8年度までに対応】</p>	<p>場所 なぐわし公園 P i K O A 2階 シャワー室2</p> <p>【床・階段】</p> <p>説明 床仕上げ (タイルカーペット、タイルほか)</p> <p>_____</p> <p>_____</p> <p>_____</p> <p>_____</p> <p>_____</p> <p style="text-align: right;">No. 83</p>

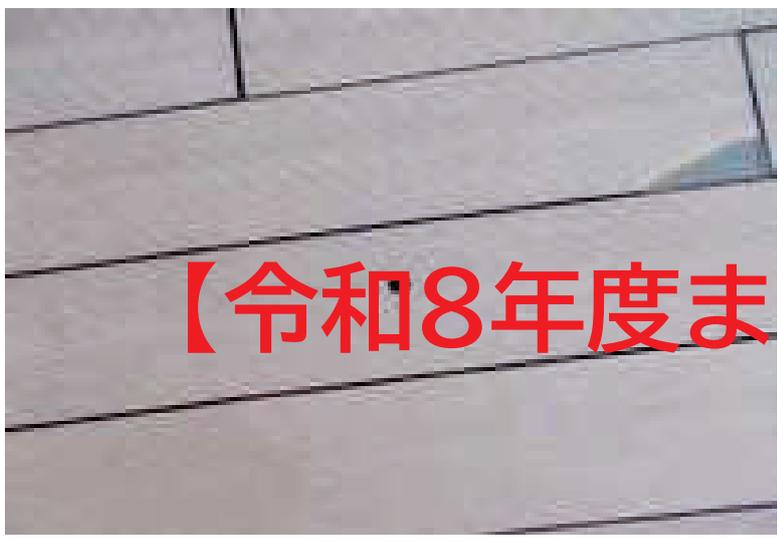
場所 なぐわし公園 P i K O A 北側 デッキ広場
	【床・階段】 説明 床仕上げ (タイルカーペット、タイルほか) デッキの破損 (各所)

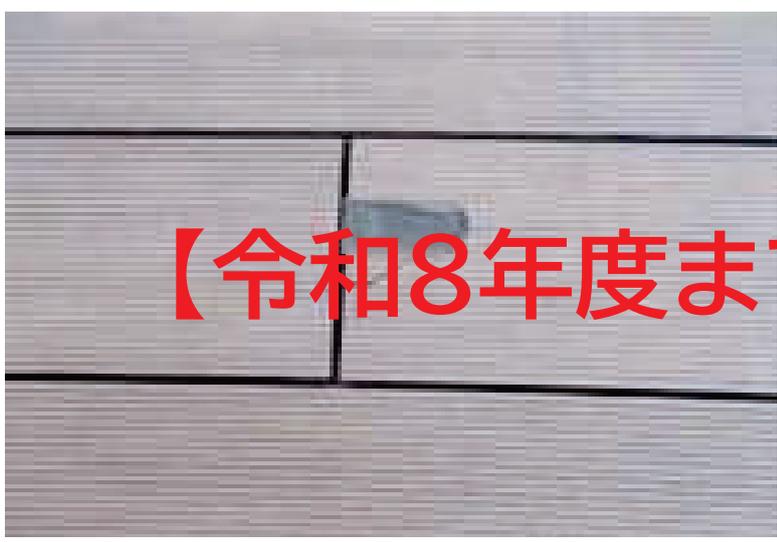
場所 なぐわし公園 P i K O A 北側 デッキ広場
	【床・階段】 説明 床仕上げ (タイルカーペット、タイルほか) デッキの破損 (各所)

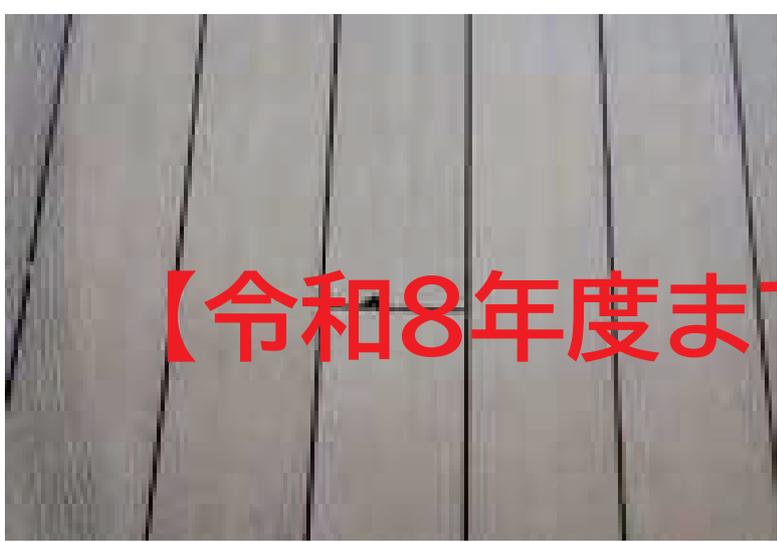
場所 なぐわし公園 P i K O A 北側 デッキ広場
	【床・階段】 説明 床仕上げ (タイルカーペット、タイルほか) デッキの破損 (各所)

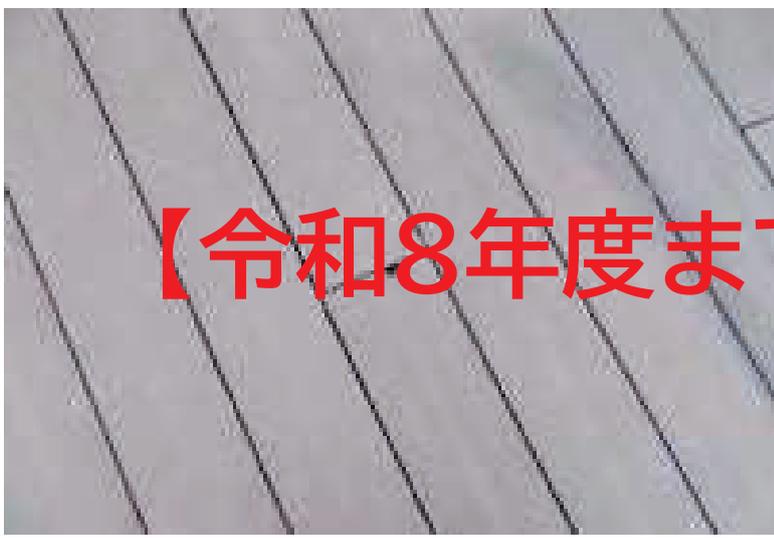
場所 なぐわし公園 P i K O A 北側 デッキ広場
	【床・階段】 説明 床仕上げ (タイルカーペット、タイルほか) デッキの破損 (各所)

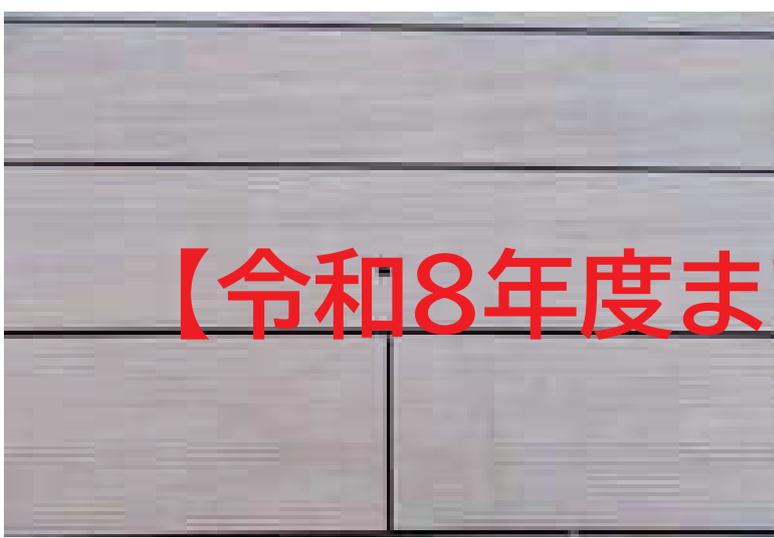
場所 なぐわし公園 P i K O A 北側 デッキ広場
	【床・階段】 説明 床仕上げ (タイルカーペット、タイルほか) デッキの破損 (各所)

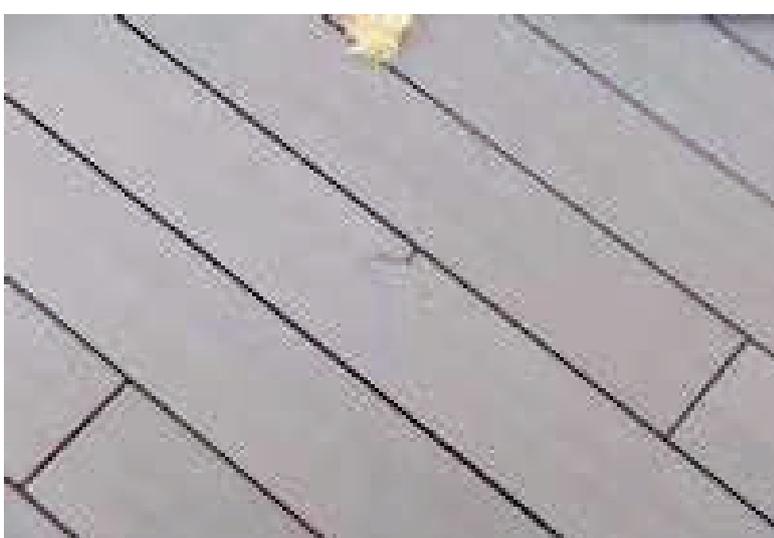
場所 なぐわし公園 P i K O A 北側 デッキ広場
	【床・階段】 説明 床仕上げ (タイルカーペット、タイルほか) デッキの破損 (各所) No. 245

【令和8年度までに対応】

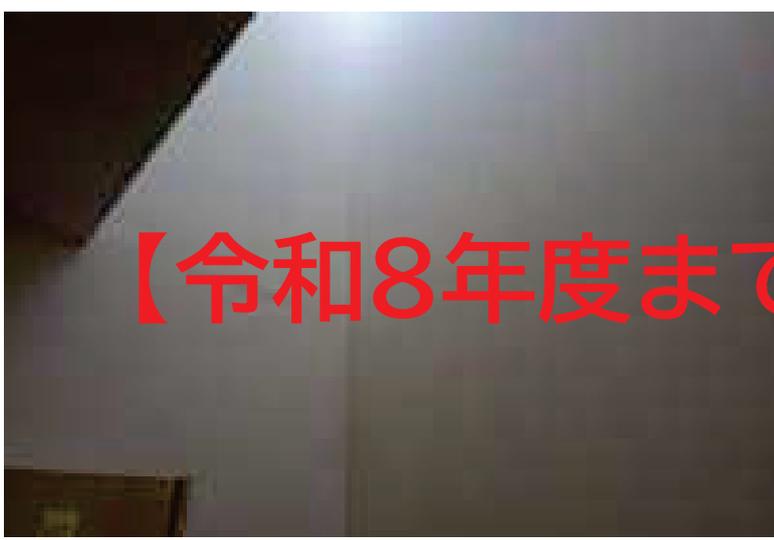
<p style="text-align: center; color: red; font-weight: bold; font-size: 2em;">【令和8年度までに対応】</p>	場所 なぐわし公園 P i K O A 2階 更衣室1
	【壁・天井】 説明 内壁
	壁ボードのひび割れ No. 47

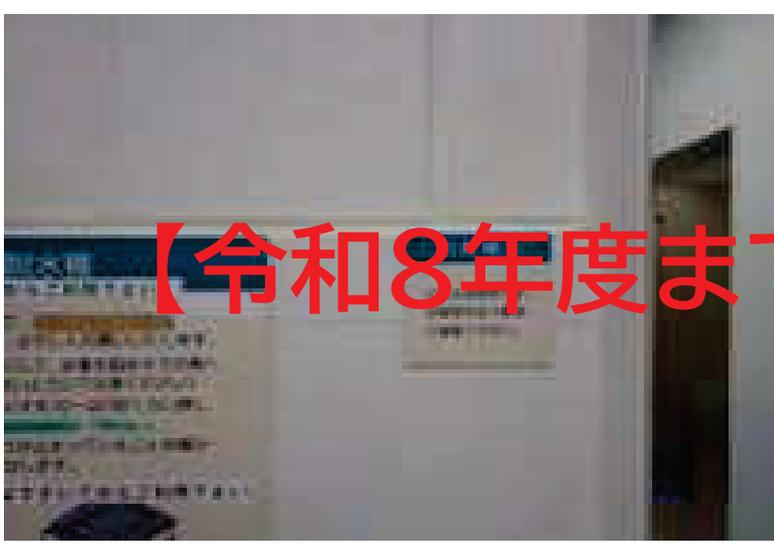
<p style="text-align: center; color: red; font-weight: bold; font-size: 2em;">【令和8年度までに対応】</p>	場所 なぐわし公園 P i K O A 2階 脱衣所1
	【壁・天井】 説明 内壁
	壁のひび割れ No. 50

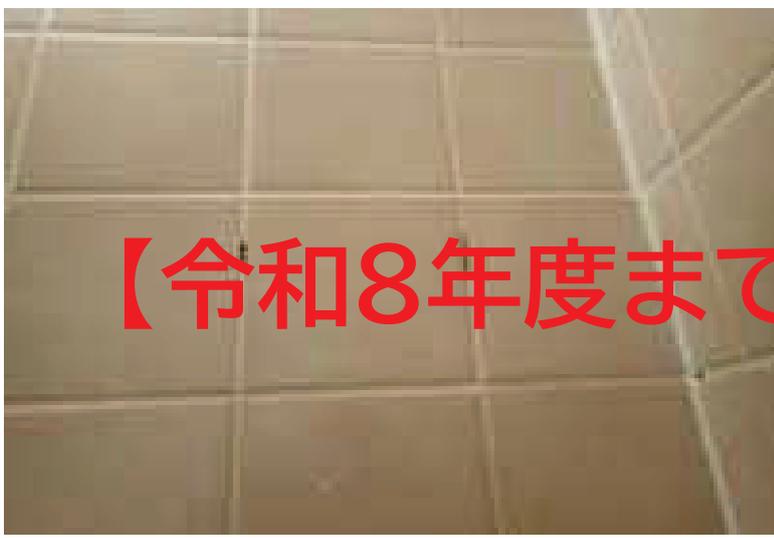
<p style="text-align: center; color: red; font-weight: bold; font-size: 2em;">【令和8年度までに対応】</p>	<p>場所 なぐわし公園 P i K O A 2階 シャワー室2</p> <p>【壁・天井】</p> <p>説明 内壁</p> <p>壁タイル目地の欠損</p> <p style="text-align: right;">No. 81</p>
	<p>場所 なぐわし公園 P i K O A 2階 シャワー室2</p> <p>【壁・天井】</p> <p>説明 内壁</p> <p>アルミ額縁の膨れ</p> <p style="text-align: right;">No. 84</p>
<p>場所 なぐわし公園 P i K O A 2階 更衣室2</p> <p>【壁・天井】</p> <p>説明 内壁</p> <p>壁ボードのひび割れ</p> <p style="text-align: right;">No. 87</p>

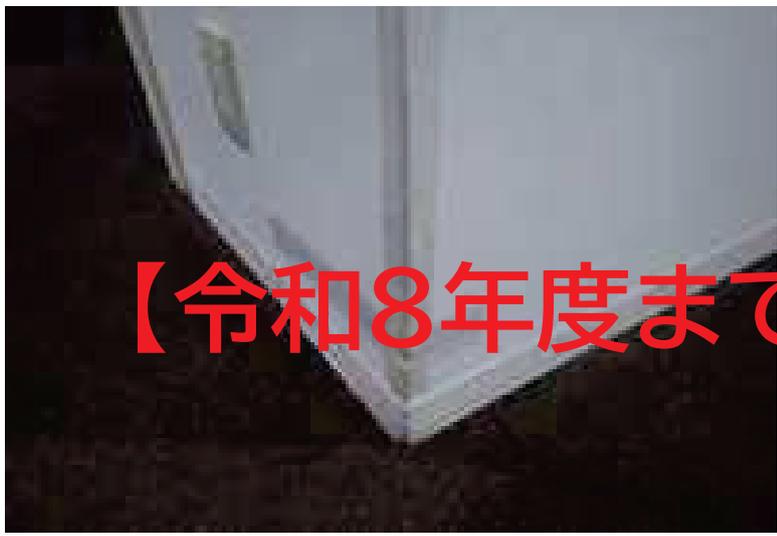
<p>場所 なぐわし公園P i K O A 1階 エントランス</p> <p>【壁・天井】</p> <p>説明 内壁</p> <p>壁クロスの破損</p> <hr/> <hr/> <hr/> <hr/> <hr/> <hr/> <p>No. 146</p>

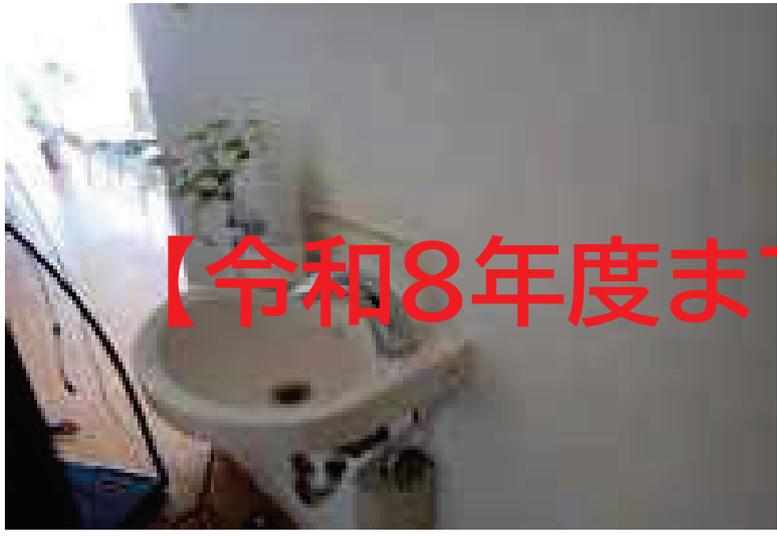
<p>場所 なぐわし公園P i K O A 1階 休憩室1</p> <p>【壁・天井】</p> <p>説明 内壁</p> <p>壁ボードのひび割れ</p> <hr/> <hr/> <hr/> <hr/> <hr/> <hr/> <p>No. 154</p>

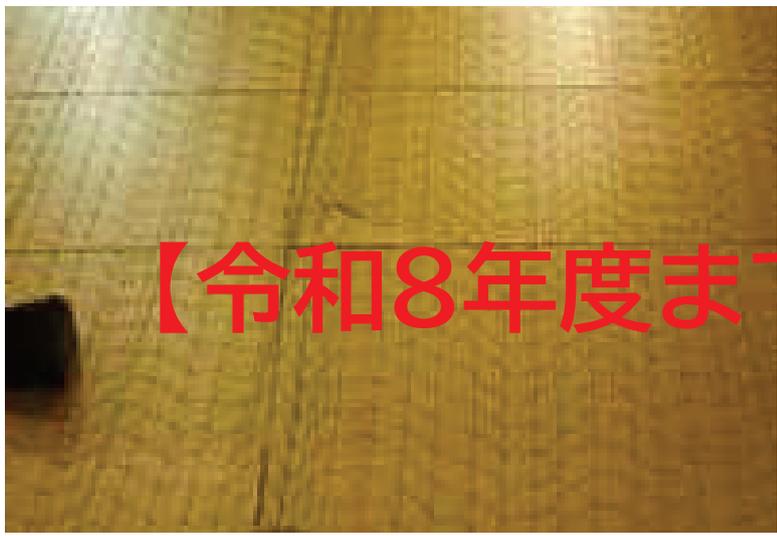
<p style="text-align: center; color: red; font-weight: bold; font-size: 24px;">【令和8年度までに対応】</p>	場所 なぐわし公園 P i K O A 1階 体育館 (多目的ホール)
	【壁・天井】 説明 内壁 壁の破損 No. 210

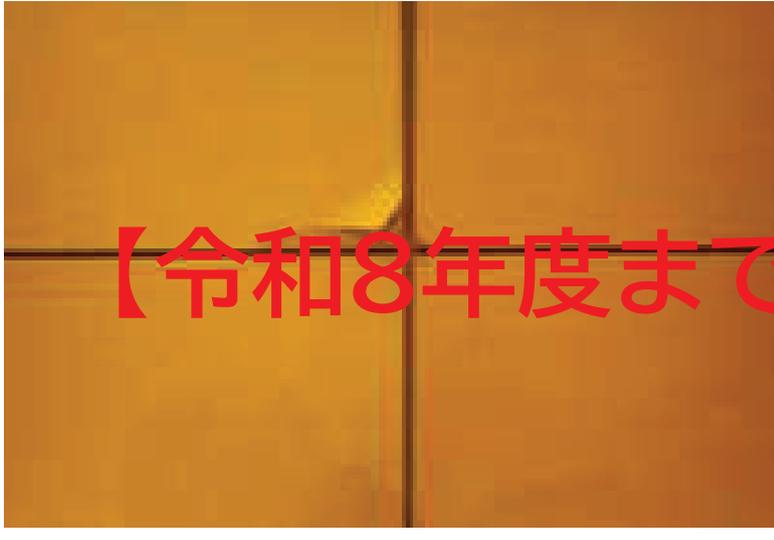
<p style="text-align: center; color: red; font-size: 24px; font-weight: bold;">【令和8年度までに対応】</p>	<p>場所 なぐわし公園 P i K O A 1階 体育館 (多目的ホール)</p> <p>【壁・天井】</p> <p>説明 内壁</p> <p>壁の破損</p> <p>_____</p> <p>_____</p> <p>_____</p> <p>_____</p> <p style="text-align: right;">No. 214</p>
	<p>場所 なぐわし公園 P i K O A 1階 体育館 (多目的ホール)</p> <p>【壁・天井】</p> <p>説明 内壁</p> <p>壁の破損</p> <p>_____</p> <p>_____</p> <p>_____</p> <p>_____</p> <p style="text-align: right;">No. 215</p>

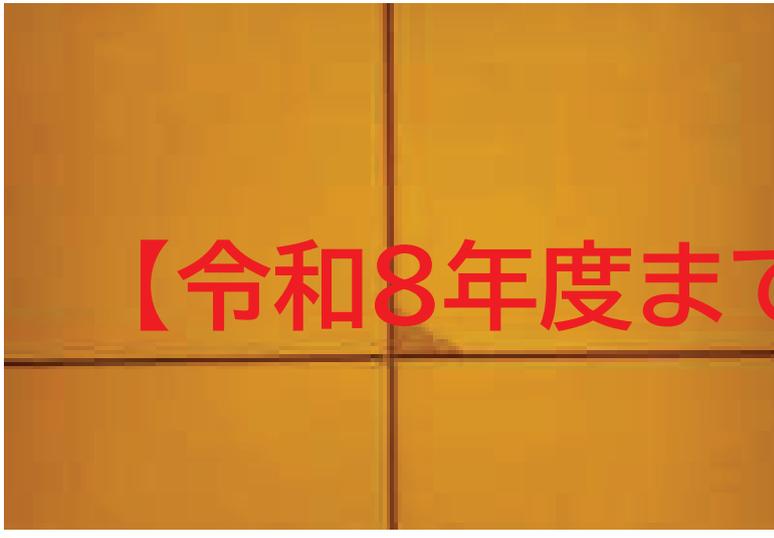
<p style="text-align: center; color: red; font-size: 24px; font-weight: bold;">【令和8年度までに対応】</p>	<p>場所 なぐわし公園 P i K O A 1階 体育館 (多目的ホール)</p> <p>【壁・天井】</p> <p>説明 内壁</p> <p>壁の破損</p> <p>_____</p> <p>_____</p> <p>_____</p> <p>_____</p> <p style="text-align: right;">No. 216</p>

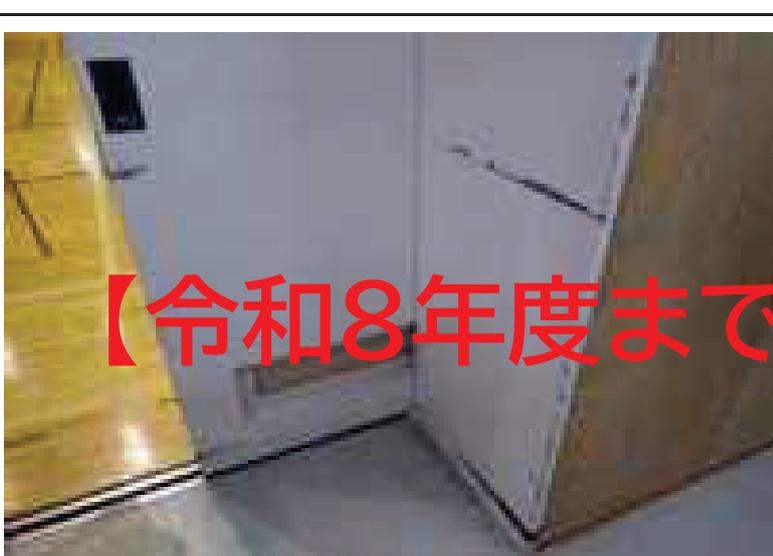
<p style="text-align: center; color: red; font-size: 2em; font-weight: bold;">【令和8年度までに対応】</p>	<table border="1" style="width: 100%; border-collapse: collapse;"> <tr> <td style="width: 20px;">場所</td> <td>なぐわし公園 P i K O A 1階 倉庫 5</td> </tr> <tr> <td></td> <td style="text-align: center;">【壁・天井】</td> </tr> <tr> <td>説明</td> <td>内壁</td> </tr> <tr> <td></td> <td>壁に傷つき</td> </tr> <tr><td></td><td></td></tr> <tr><td></td><td></td></tr> <tr><td></td><td></td></tr> <tr><td></td><td></td></tr> <tr><td></td><td></td></tr> <tr> <td colspan="2" style="text-align: right;">No. 221</td> </tr> </table>	場所	なぐわし公園 P i K O A 1階 倉庫 5		【壁・天井】	説明	内壁		壁に傷つき											No. 221	
	場所	なぐわし公園 P i K O A 1階 倉庫 5																			
	【壁・天井】																				
説明	内壁

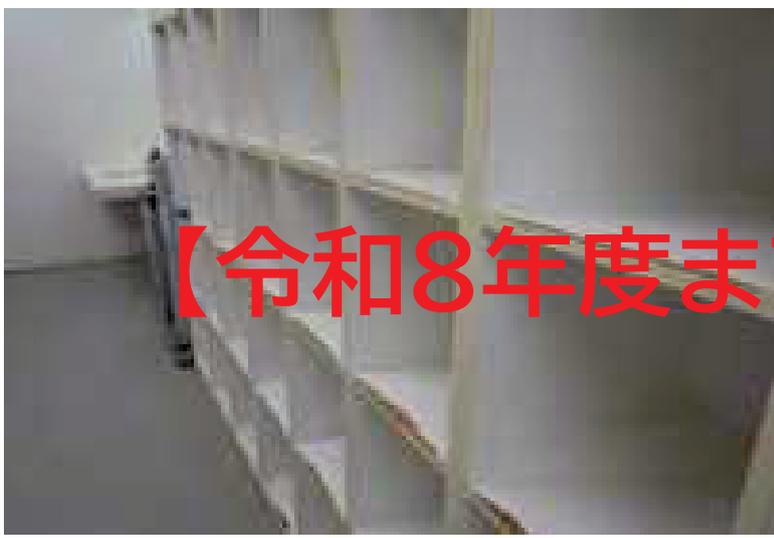
場所 なぐわし公園 P i K O A 2階 脱衣所2
	【壁・天井】
	説明 内壁（家具等の劣化）
	棚の劣化 No. 77

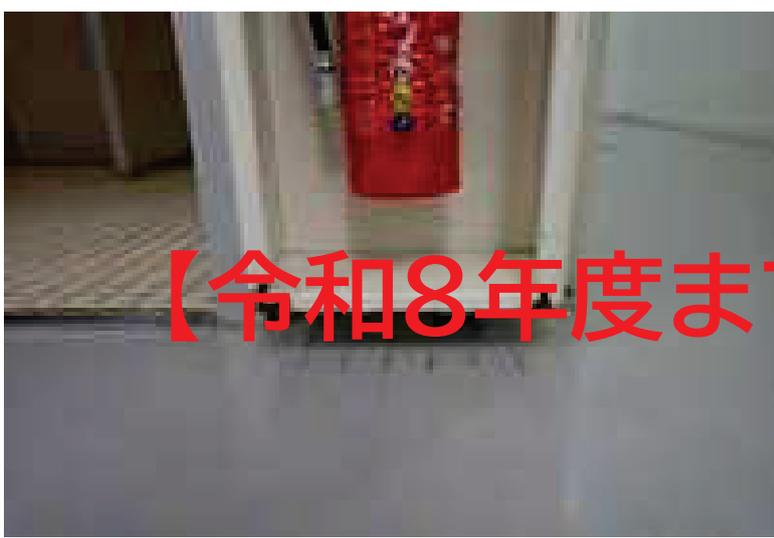
場所 なぐわし公園 P i K O A 2階 脱衣所2
	【壁・天井】
	説明 内壁（家具等の劣化）
	消火器BOXに錆 No. 79

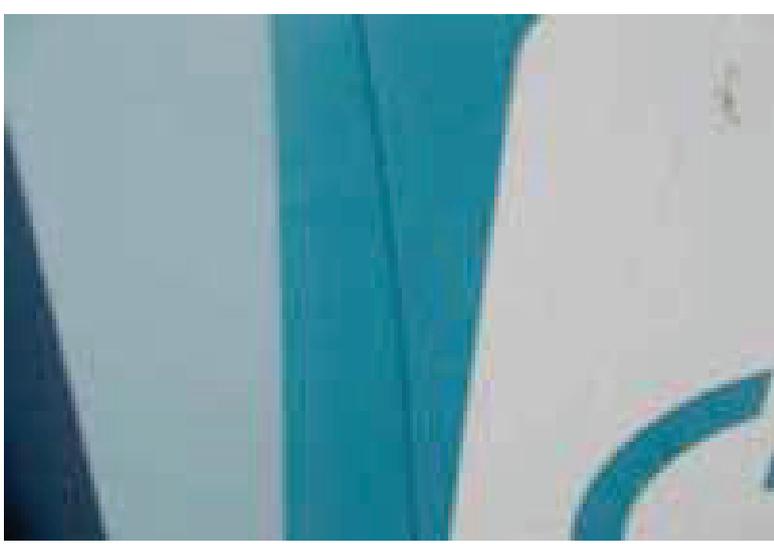
<p>場所 なぐわし公園 P i K O A 敷地内</p> <p>【付帯施設】</p> <p>説明 屋内及び屋外の案内表示</p> <p>サインの劣化・色あせ</p> <p>_____</p> <div style="text-align: right;">

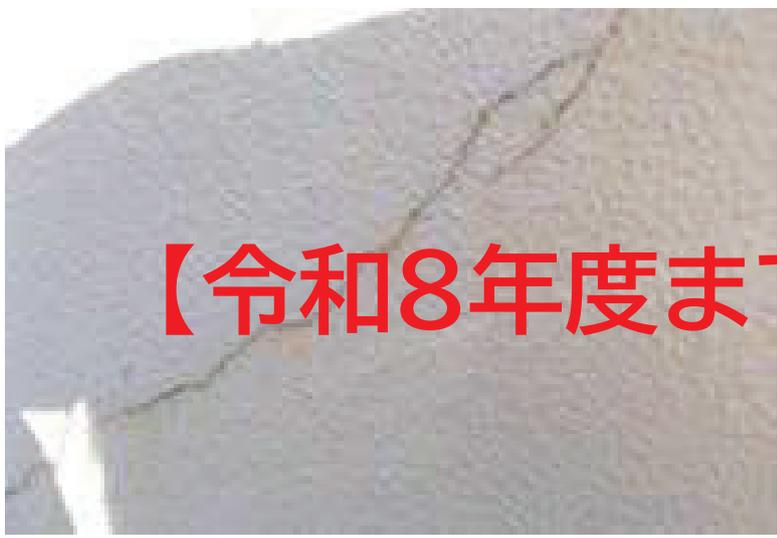
<p style="text-align: right;">No. 426</p>

<p style="text-align: center; color: red; font-size: 2em; font-weight: bold;">【令和8年度までに対応】</p>	場所 なぐわし公園 P i K O A 敷地内
	【付帯施設】 説明 塀、擁壁 等の工作物
	壁のひび割れ・錆汁

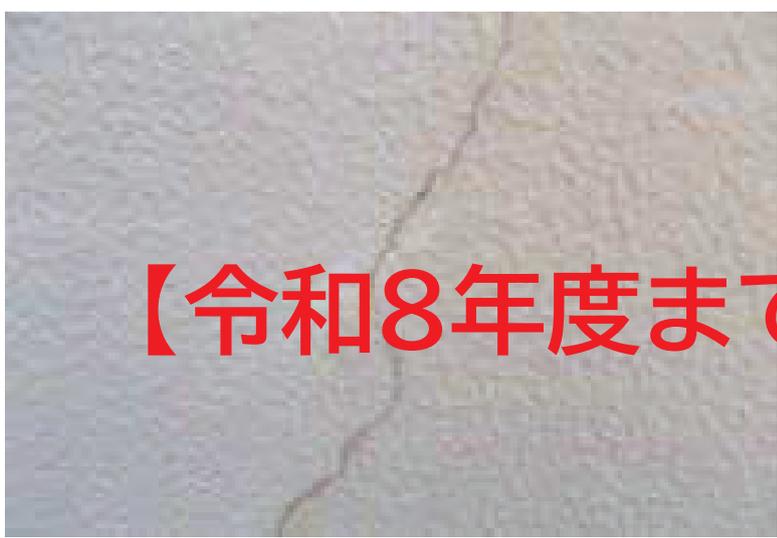
<p style="text-align: right;">No. 427</p>

<p style="text-align: center; color: red; font-size: 2em; font-weight: bold;">【令和8年度までに対応】</p>	場所 なぐわし公園 P i K O A 敷地内
	【付帯施設】 説明 塀、擁壁 等の工作物
	壁のひび割れ

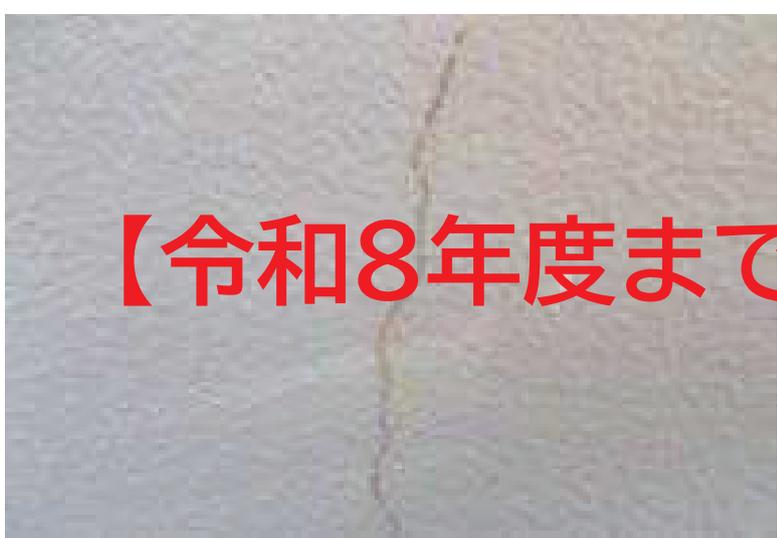
<p style="text-align: center; color: red; font-size: 2em; font-weight: bold;">【令和8年度までに対応】</p>	場所 なぐわし公園 P i K O A 敷地内
	【付帯施設】 説明 塀、擁壁 等の工作物
	壁のひび割れ

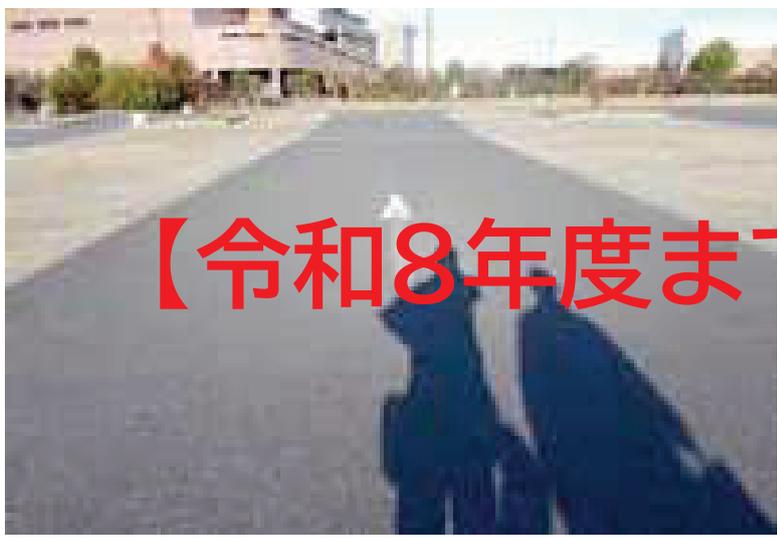
場所 なぐわし公園 P i K O A 敷地内
【敷地】
説明 駐車場及び敷地内通路
道路標示の劣化
No. 594

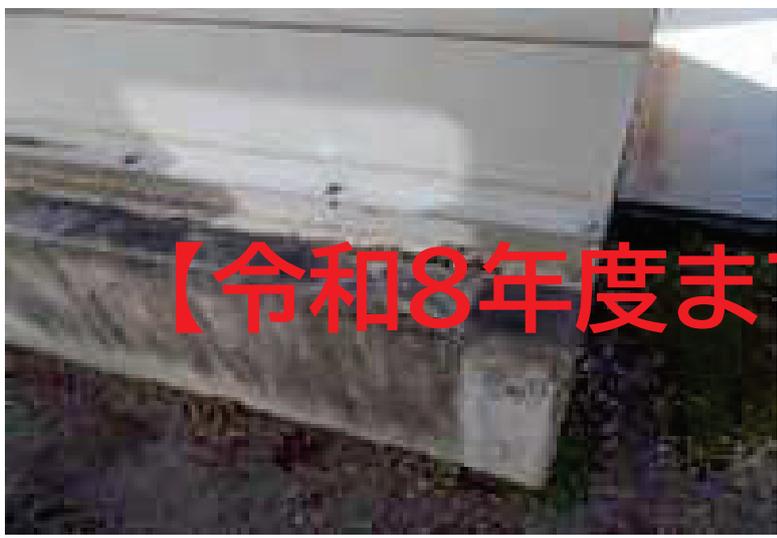
場所 なぐわし公園 P i K O A 敷地内
	【機械設備】
	説明 設備機器
	<p>設備基部に錆</p> <hr/> <hr/> <hr/> <hr/> <hr/> <hr/> <p style="text-align: right;">No. 414</p>

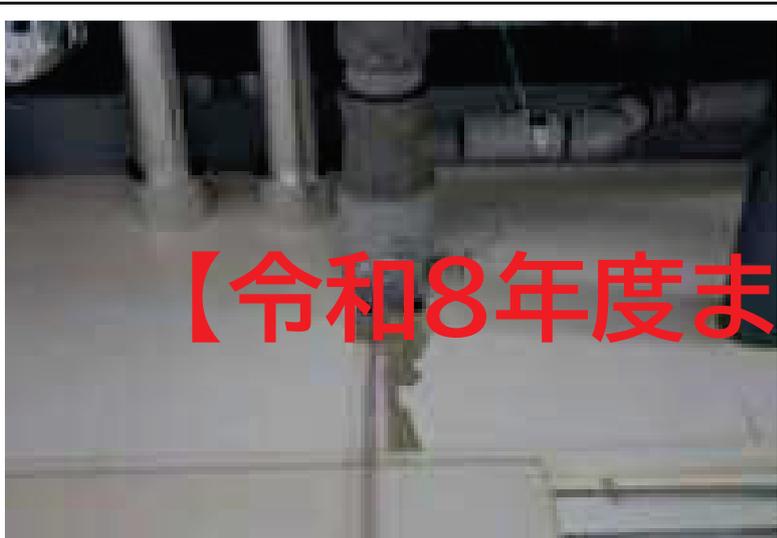
場所 なぐわし公園 P i K O A 1階 サービスヤード
	【機械設備】
	説明 配線、配管、ダクト
	<p>パイプからの排水漏れ</p> <hr/> <hr/> <hr/> <hr/> <hr/> <hr/> <p style="text-align: right;">No. 172</p>
