博物館放射線詳細測定結果(1月31日実施)

川越市立
博物館 配置図

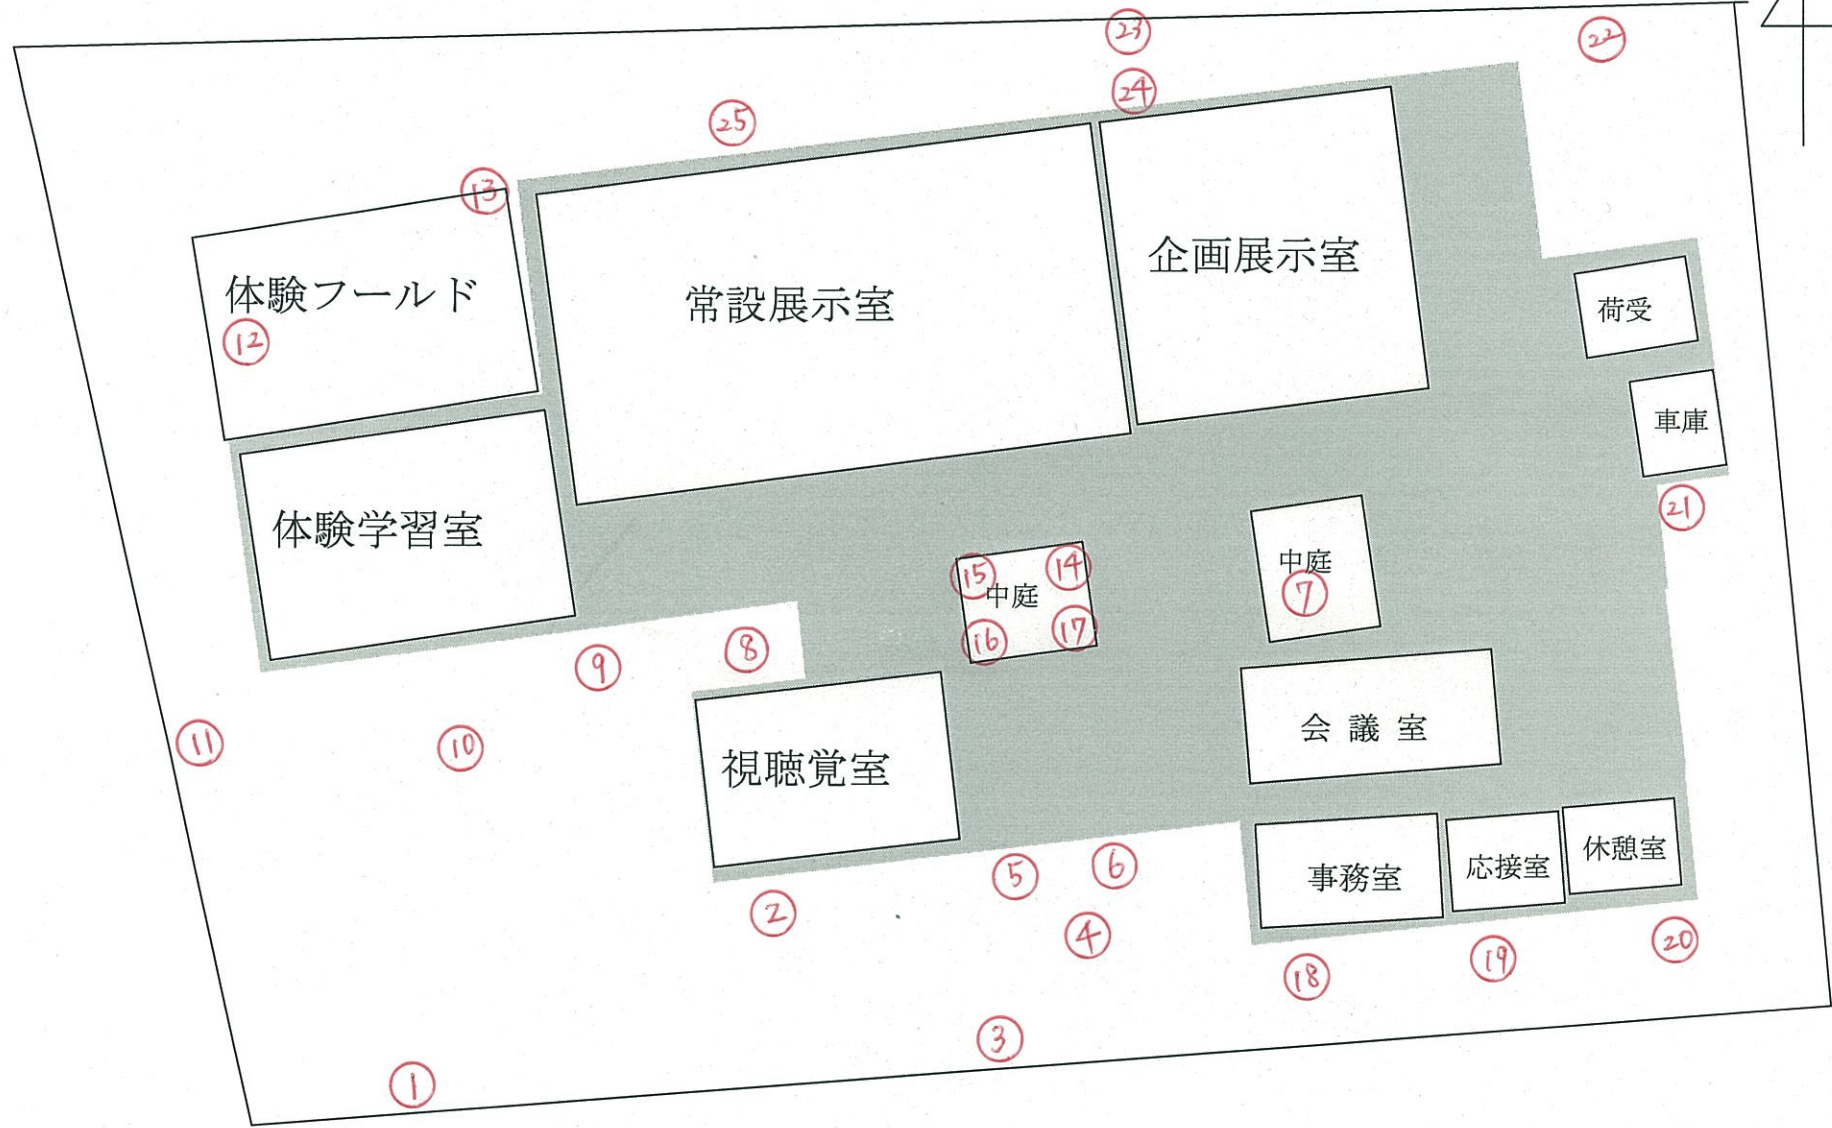
[地上50cm] 平均 0.11 範囲 0.07~0.21 →除去後 平均 0.10 範囲 0.07~0.16

[地上5cm] 平均 0.16 範囲 0.09~0.58 →除去後 平均 0.14 範囲 0.09~0.22

地上5cmで対応の目安を超えた3地点について除染を行い、目安以下の状態にしました。

番号	測定地点	地上5cmの値	地上50cmの値
1	博物館入口付近	0.13	0.09
2	池付近	0.12	0.11
3	井戸付近	0.15	0.10
4	玄関付近	0.15	0.11
5	玄関左	0.18	0.11
6	入口	0.13	0.11
7	水琴窟	0.11	0.09
8	連絡通路入口	0.10	0.09
9	連絡通路中央	0.10	0.08
10	連絡通路脇芝生	0.10	0.08
11	連絡通路出口	0.09	0.08
12	体験学習室北側	0.11	0.08
13	民俗展示室北側	0.12	0.09
14	中庭受付側北	0.58	0.21
14-1	No.14除染後	0.21	0.16
15	中庭トイレ側北	0.36	0.17
15-1	No.15除染後	0.20	0.14
16	中庭トイレ側南	0.20	0.13
17	中庭受付側南	0.17	0.12
18	事務室前	0.12	0.10
19	応接室前	0.12	0.12
20	休憩室前	0.11	0.11
21	車庫前	0.22	0.13
22	車庫北側	0.09	0.07
23	特別展示室北側 塀側	0.11	0.08
24	企画展示室北側	0.37	0.19
24-1	No.24除染後	0.20	0.16
25	青トタン倉庫付近	0.09	0.07
