市営住宅 笠幡団地 放射線詳細測定結果 (12月21日実施)

測定結果(単位:μ Sv/h)

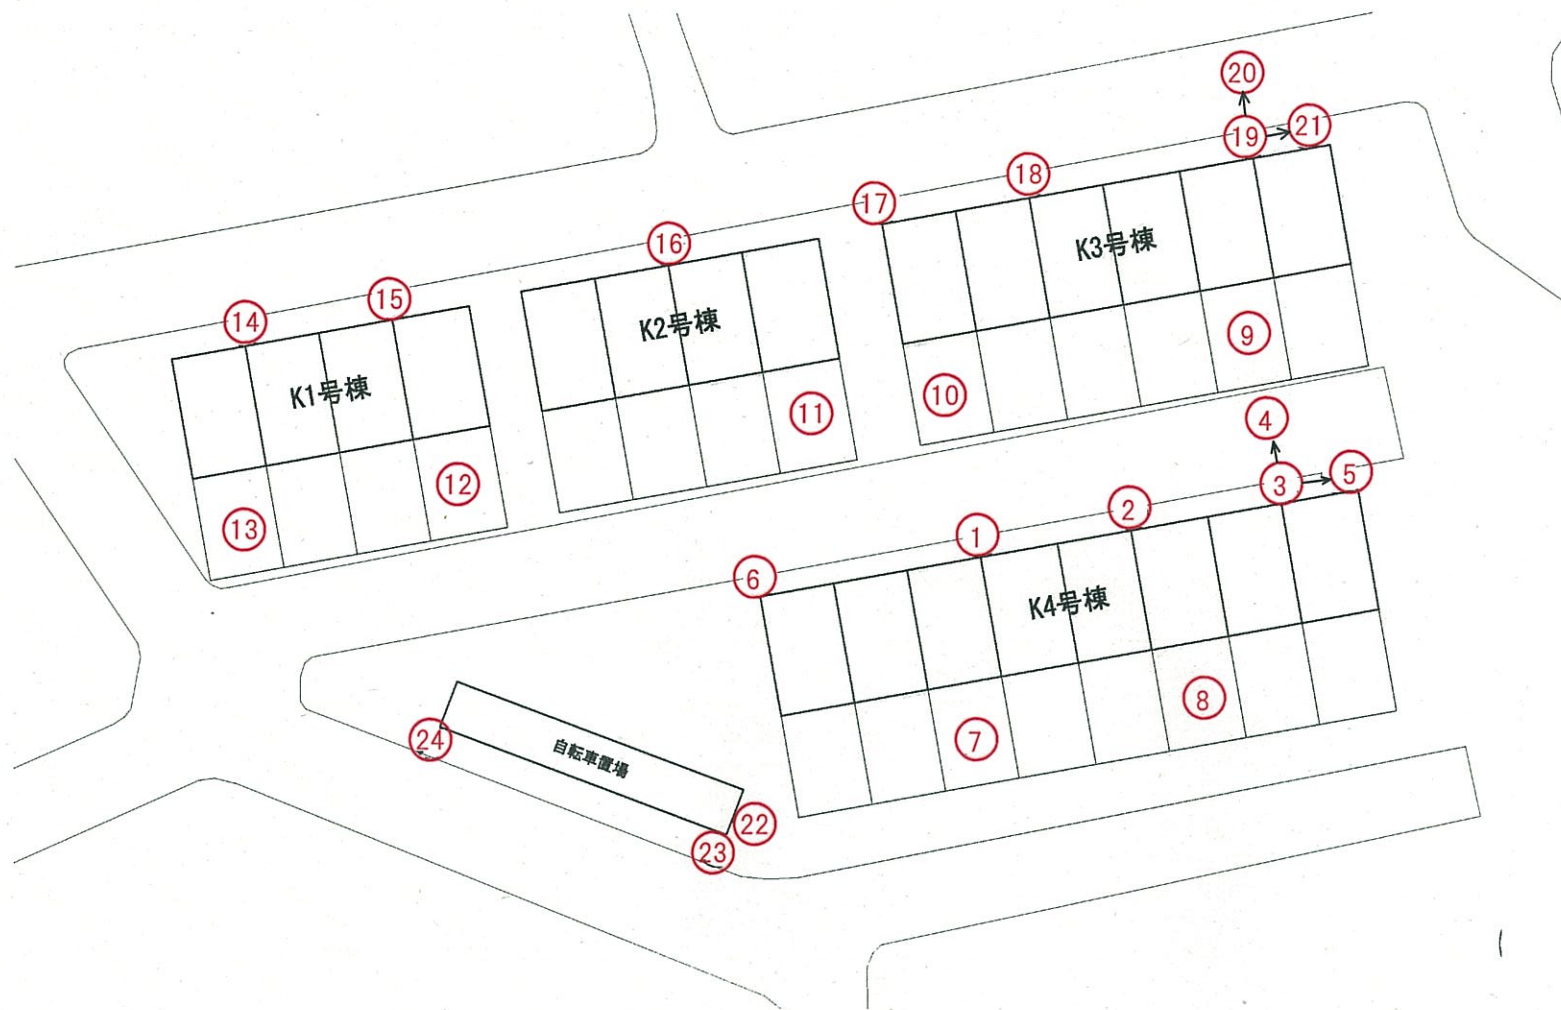
[地上50cm] 平均 0.08 範囲 0.06~0.10 →除去後 平均 0.08 範囲 0.06~0.10

[地上5cm] 平均 0.16 範囲 0.06~0.37 →除去後 平均 0.14 範囲 0.06~0.23

地上5cmで対応の目安を超えた又は近い値の4地点について除染を行い、目安以下の状態にしました。
