霞ヶ関北公民館放射線詳細測定結果(1月25日実施)

測定結果(単位:μ Sv/h)

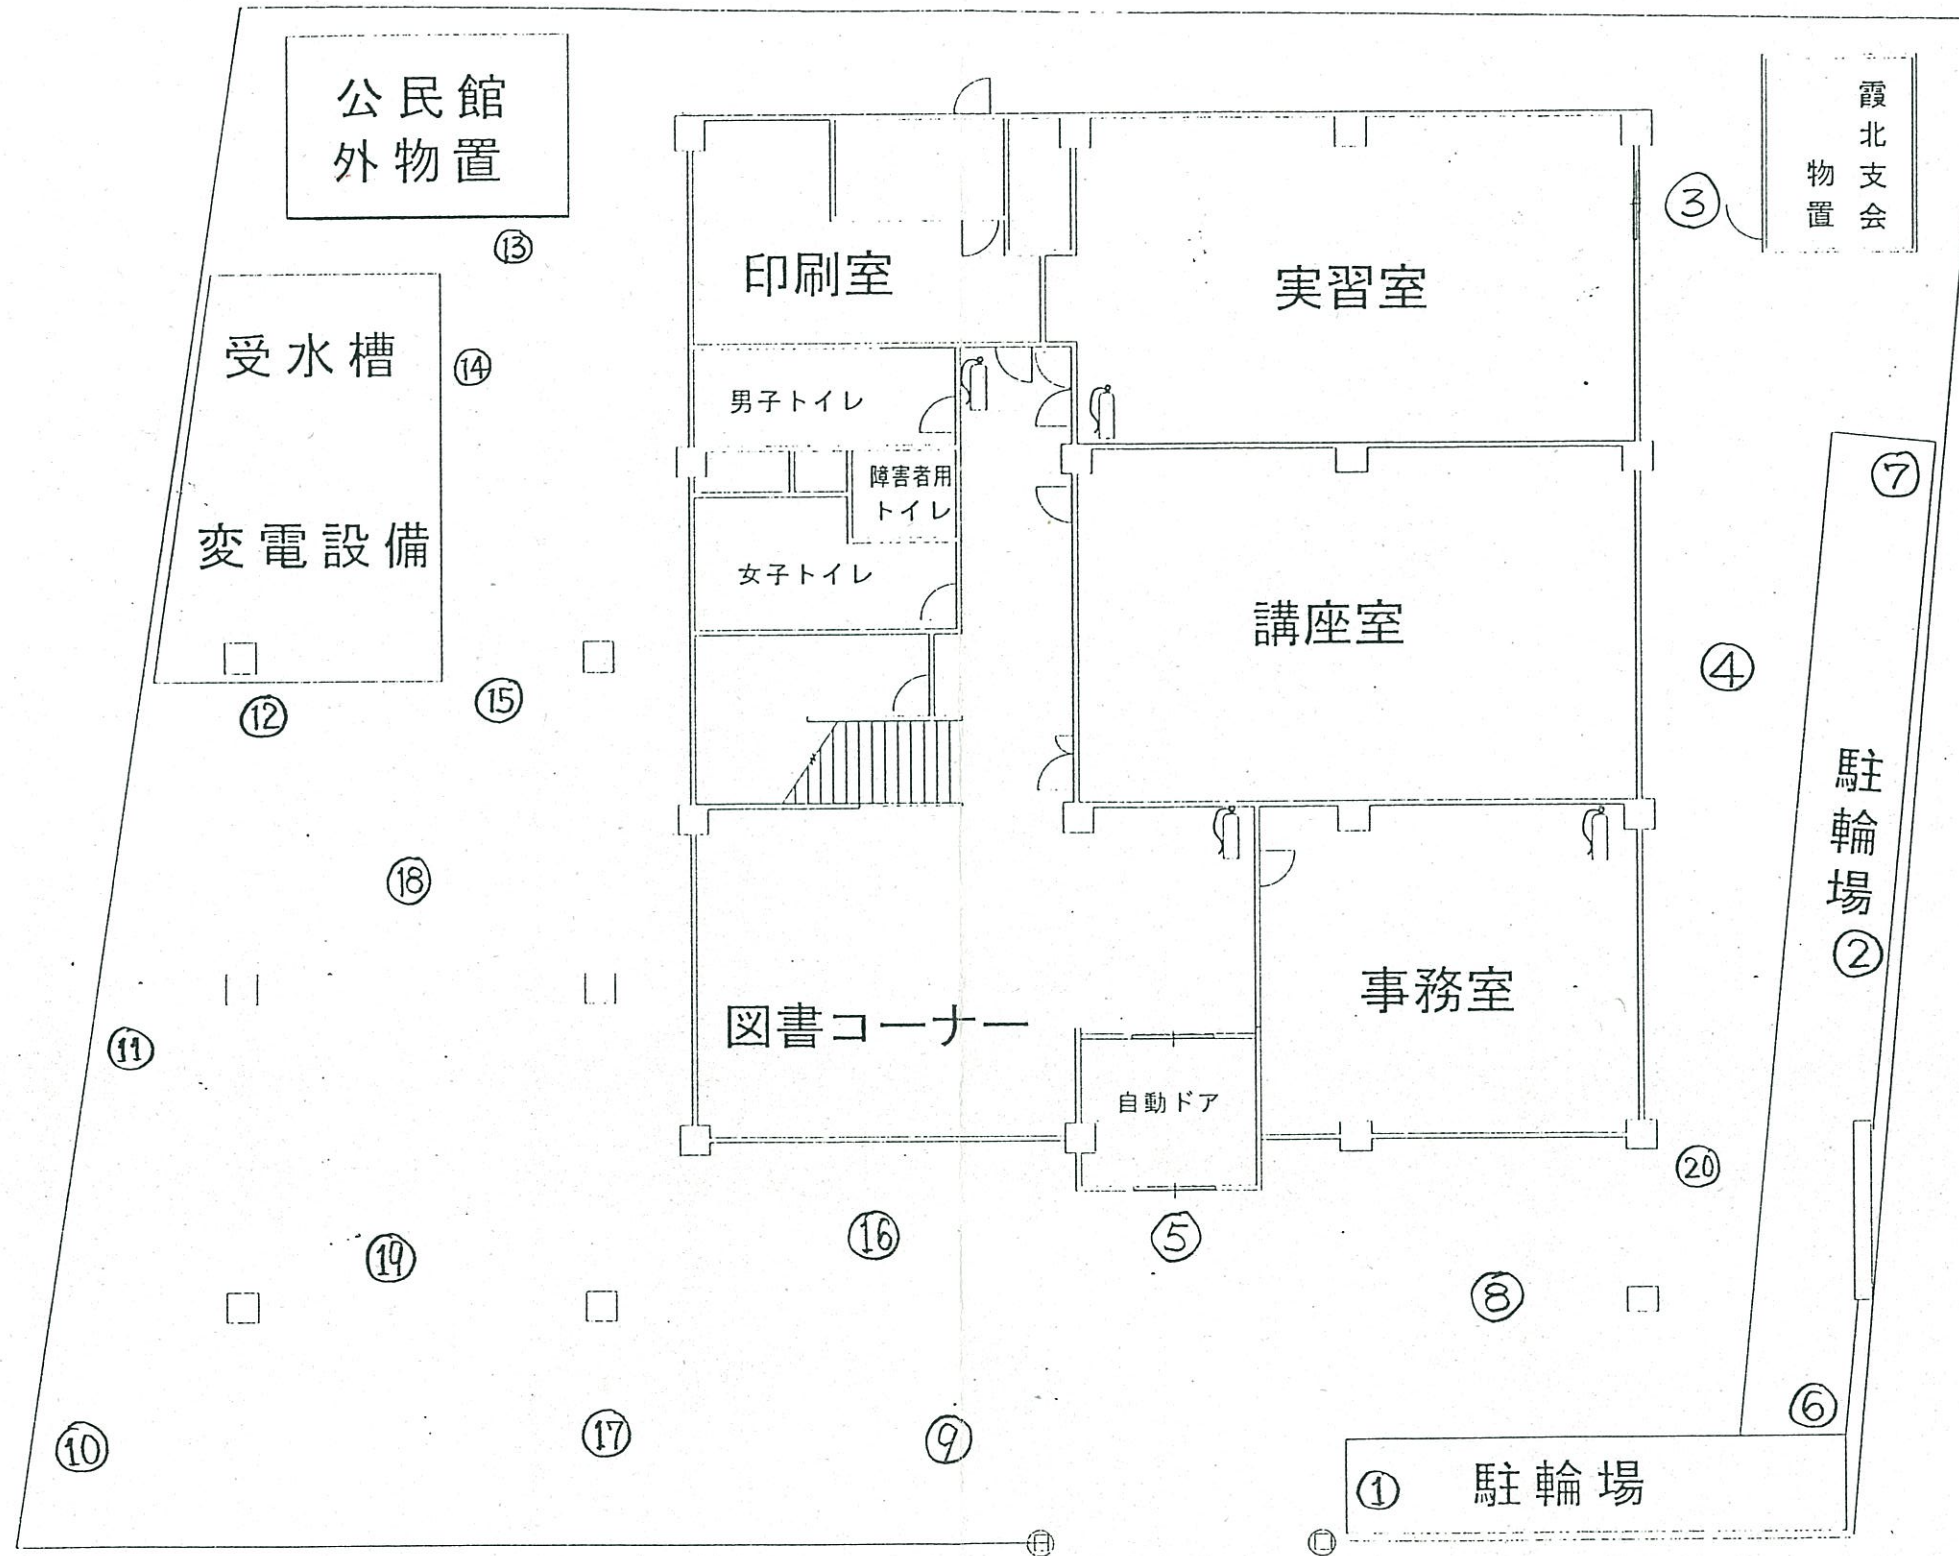
測定位置図(霞ヶ関北公民館H24.1.25)

全ての地点で対応の目安より低い値で問題のない状況でした。

番号	測定地点	地上5cmの値	地上50cmの値
1	西側駐輪場	0.09	0.08
2	南側駐輪場中央雨どい	0.11	0.10
3	大学側物置前	0.09	0.08
4	南側通路中央	0.10	0.08
5	公民館出入り口	0.06	0.06
6	南側駐輪場西雨どい	0.11	0.08
7	南側駐輪場東雨どい	0.18	0.09
8	障害者用駐車場	0.10	0.10
9	花壇前	0.11	0.10
10	北側出入り口	0.11	0.08
11	駐車場北側中央	0.10	0.09
12	駐車場北側変電設備前	0.10	0.10
13	駐車場奥物置前	0.07	0.06
14	駐車場奥受水槽前	0.10	0.08
15	変電設備角	0.09	0.08
16	玄関スロープ下	0.10	0.08
17	駐車場西	0.10	0.08
18	駐車場中央東	0.09	0.08
19	駐車場中央西	0.11	0.09
20	南側通路入口	0.10	0.08
