## 川越武道館放射線詳細測定結果(1月16日実施)

測定結果(単位:μ Sv/h)

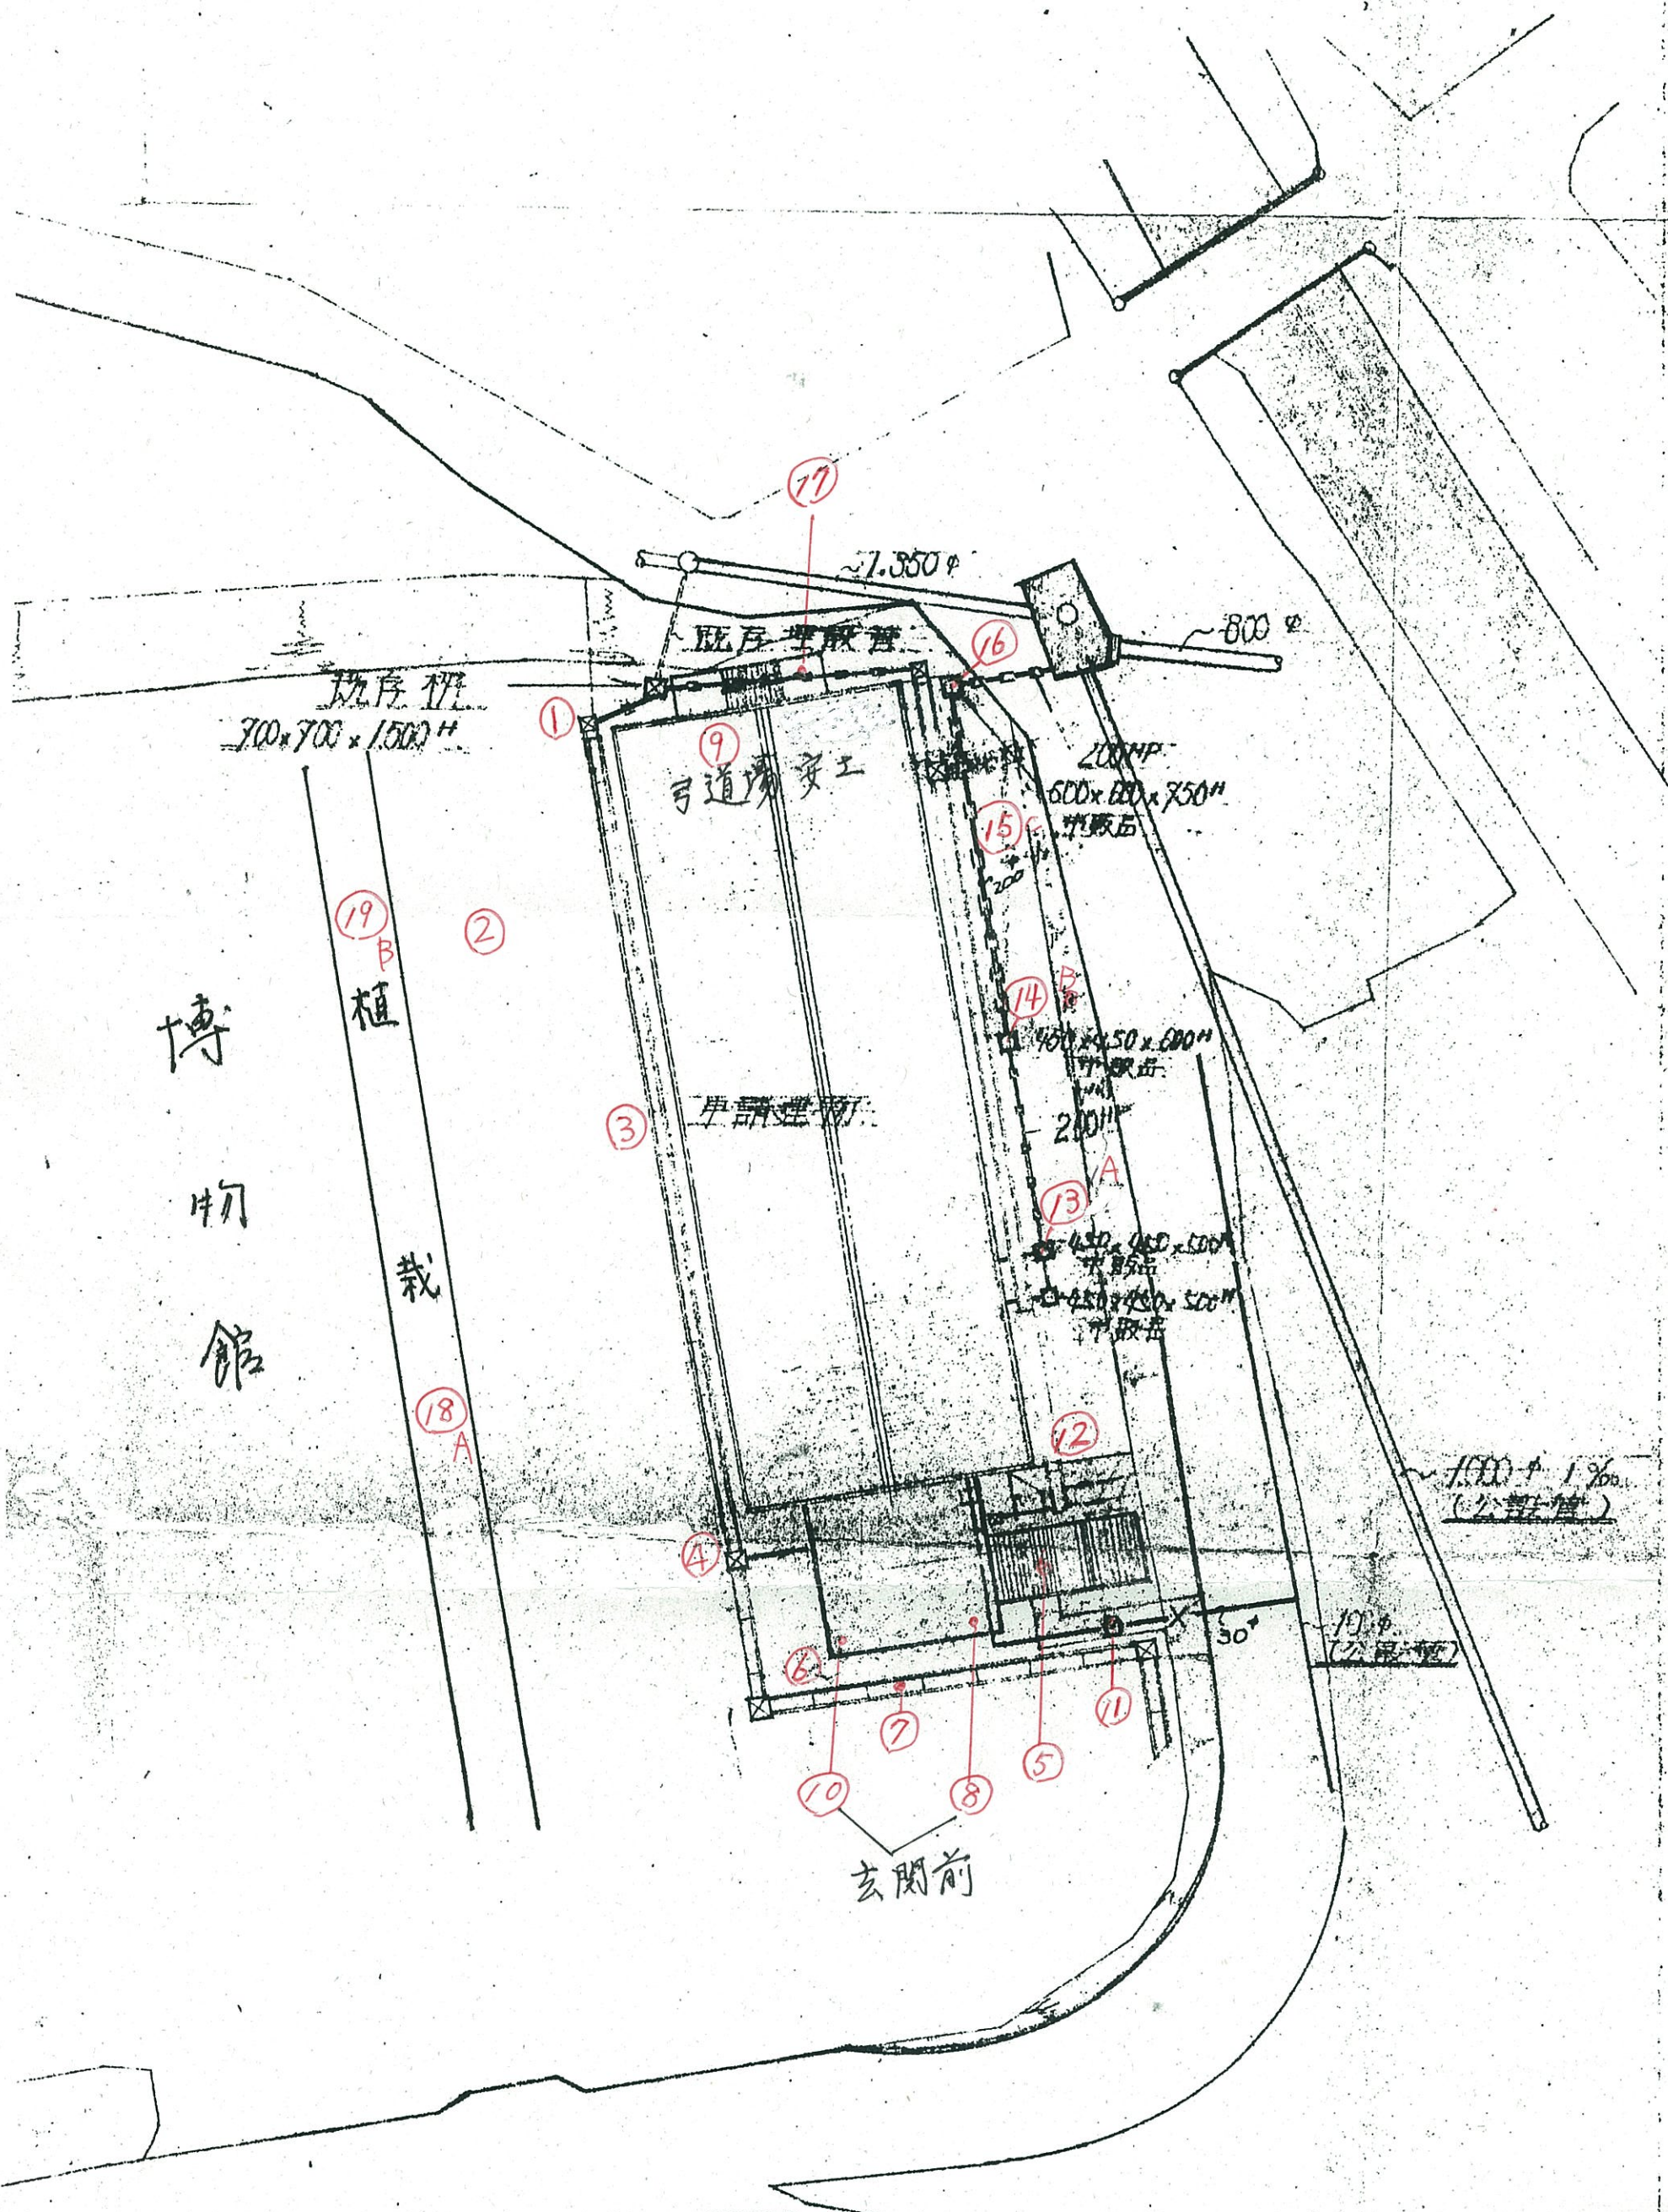
配置図 1:500

[地上50cm] 平均 0.09 範囲 0.06~0.17 →除去後 平均 0.09 範囲 0.06~0.14

[地上5cm] 平均 0.16 範囲 0.07~0.34 →除去後 平均 0.14 範囲 0.07~0.25

| 番号 | 測定地点 | 地上5cmの値 | 地上50cmの値 |
|---|---|---|---|
| 1 | 建物北西側雨どい下部 | 0.23 | 0.14 |
| 2 | 西側駐車場樹木下部 | 0.16 | 0.10 |
| 3 | 建物西側雨どい下部 | 0.07 | 0.06 |
| 4 | 建物南西側雨どい下部 | 0.08 | 0.07 |
| 5 | 南側階段下土壌 | 0.08 | 0.07 |
| 6 | エントランス支柱 | 0.12 | 0.09 |
| 7 | 南側側溝 | 0.25 | 0.12 |
| 8 | エントランス東側排水溝 | 0.19 | 0.08 |
| 9 | 弓道場安土 | 0.08 | 0.06 |
| 10 | エントランス西側排水溝 | 0.17 | 0.08 |
| 11 | 敷地内南東側植栽 | 0.10 | 0.07 |
| 12 | 建物南東側雨どい下部 | 0.20 | 0.14 |
| 13 | 建物東側雨どい下部A | 0.17 | 0.08 |
| 14 | 建物東側雨どい下部B | 0.17 | 0.08 |
| 15 | 建物東側雨どい下部C | 0.34 | 0.13 |
| 16 | 建物北東側雨どい下部 | 0.33 | 0.17 |
| 17 | 北側非常階段下土壌 | 0.09 | 0.08 |
| 18 | 西側駐車場植栽A | 0.12 | 0.07 |
| 19 | 西側駐車場植栽B | 0.13 | 0.10 |

地上5cmで対応の目安を超えた2地点について除染を行い、目安以下の状態にしました。

| 番号 | 測定地点 | 地上5cmの値 | 地上50cmの値 |
|---|---|---|---|
| 15-1 | No.15除染後 | 0.17 | 0.12 |
| 16-1 | No.16除染後 | 0.19 | 0.12 |
