市営住宅 寿町2丁目南団地 放射線詳細測定結果 (12月21日実施)

測定結果(単位:μ Sv/h)

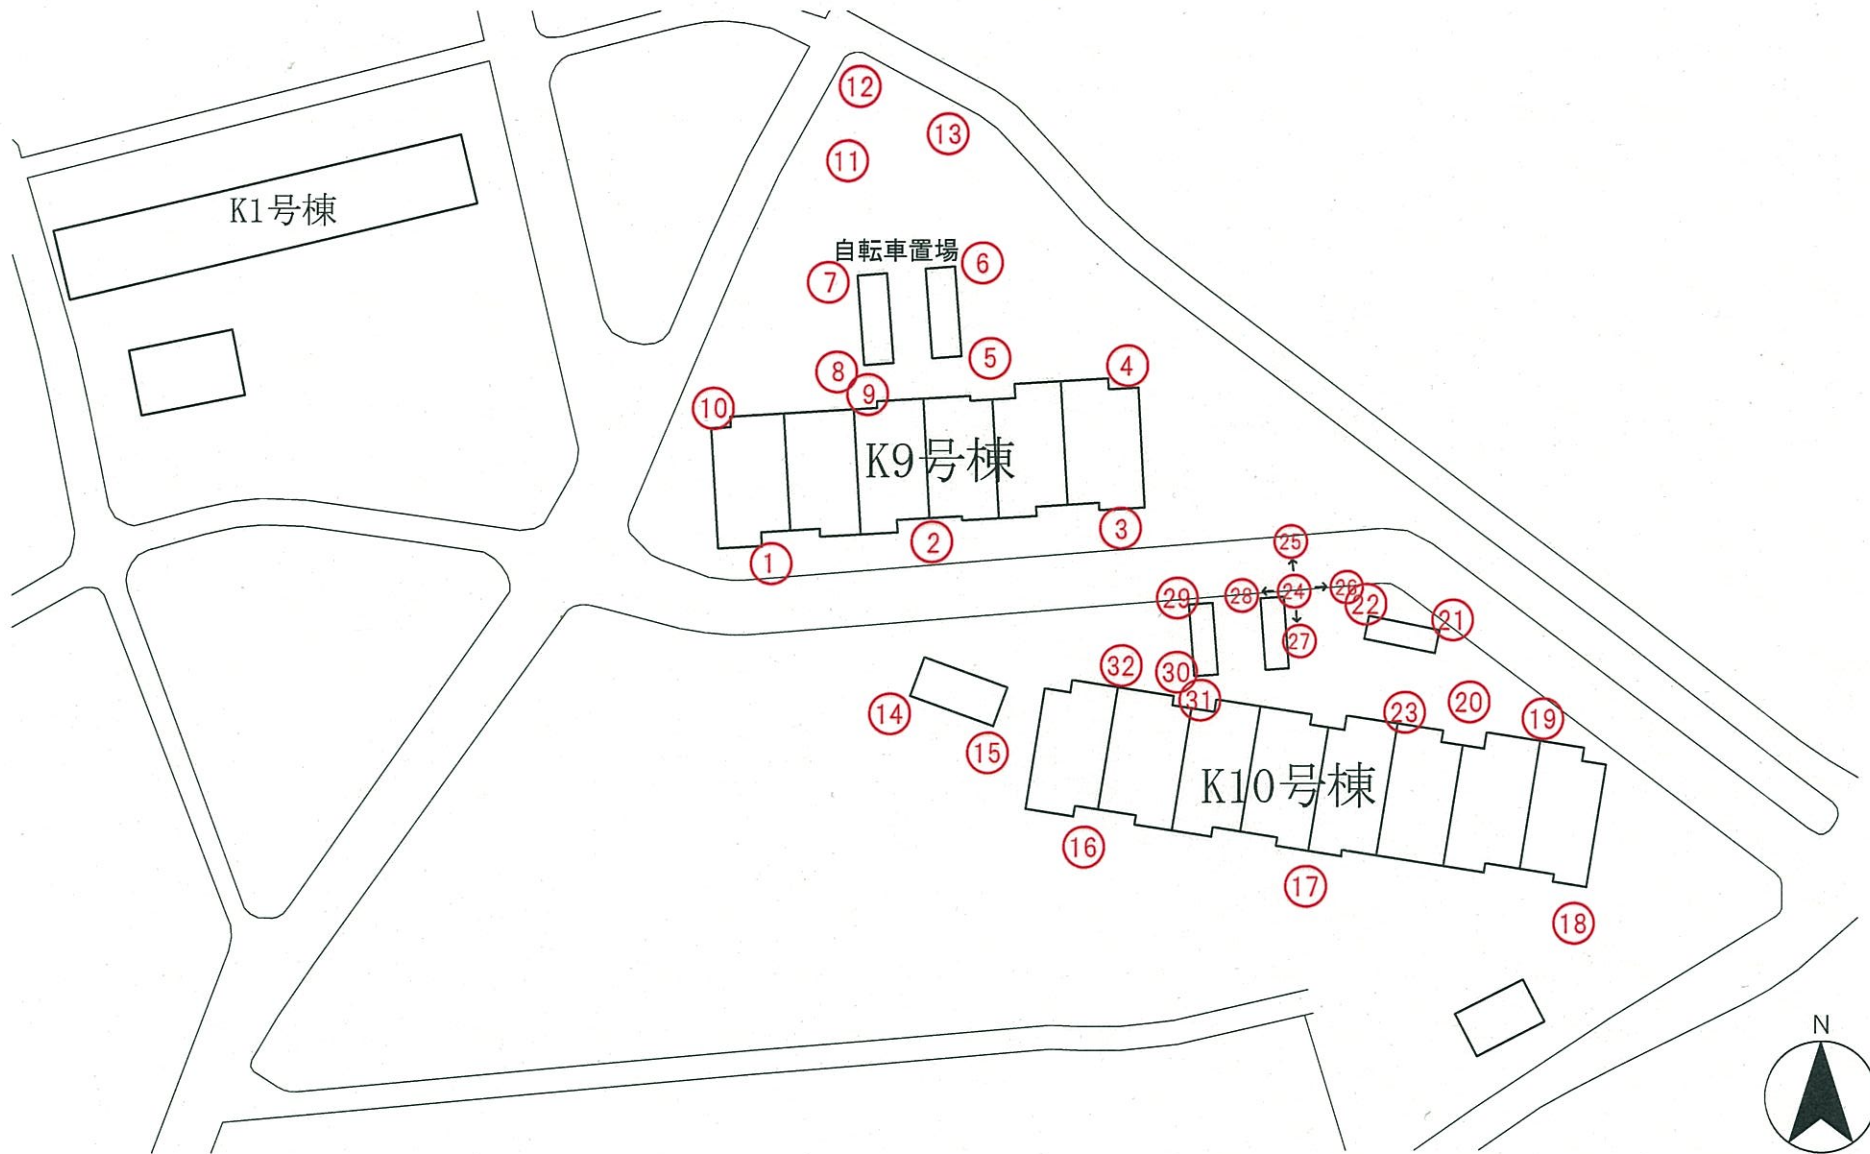
番号	測定地点	地上5cmの値	地上50cmの値
1	K9号棟南側芝生	0.11	0.07
2	K9号棟南側芝生	0.11	0.07
3	K9号棟南側芝生	0.09	0.07
4	K9号棟北側階段室入口付近(インターロッキング)	0.12	0.08
5	K9号棟北側(東)自転車置場塀前(土)	0.28	0.12
5-1	No.5除染後	0.18	0.13
6	K9号棟北側(東)自転車置場塀前(土)	0.28	0.10
6-1	No.6除染後	0.19	0.10
7	K9号棟南側(西)自転車置場塀前(コンクリート)	0.19	0.09
8	K9号棟南側(西)自転車置場塀前(インターロッキング)	0.34	0.11
8-1	No.8除染後	0.22	0.13
9	K9号棟北側階段室入口付近(インターロッキング)	0.12	0.09
10	K9号棟北側階段室入口付近(インターロッキング)	0.11	0.09
11	K9号棟北側公園(砂場)	0.07	0.07
12	K9号棟北側公園(鉄棒)	0.08	0.08
13	K9号棟北側公園(滑り台)	0.12	0.08
14	K10号棟西側自転車置場塀前(コンクリート)	0.11	0.10
15	K10号棟西側自転車置場塀前(コンクリート)	0.12	0.09
16	K10号棟南側芝生	0.09	0.07
17	K10号棟南側芝生	0.08	0.07
18	K10号棟南側芝生	0.09	0.07
19	K10号棟北側塀付近(インターロッキング)	0.10	0.07
20	K10号棟北側雨水桟	0.08	0.07
21	K10号棟北側(東)自転車置場塀前(コンクリート)	0.09	0.09
22	K10号棟北側(東)自転車置場塀前(コンクリート)	0.15	0.09
23	K10号棟北側塀付近(インターロッキング)	0.09	0.08
24	K10号棟北側(中央)自転車置場塀前(インターロッキング)	0.34	0.13
24-1	No.24除染後	0.16	0.11
25	K10号棟北側(中央)自転車置場塀前(インターロッキング)No.24の50cm北側	0.16	0.10
26	K10号棟北側(中央)自転車置場塀前(インターロッキング)No.24の50cm東側	0.19	0.11

27	K10号棟北側(中央)自転車置場塀前(インターロッキング)No.24の50cm南側	0.15	0.09
28	K10号棟北側(中央)自転車置場塀前(インターロッキング)	0.22	0.09
29	K10号棟北側(西)自転車置場塀前(インターロッキング)	0.14	0.09
30	K10号棟北側(西)自転車置場塀前(インターロッキング)	0.17	0.10
31	K10号棟北側雨水桟	0.08	0.09
32	K10号棟北側塀付近(インターロッキング)	0.12	0.07

地上5cmで対応の目安を超えた又は近い値の4地点について除染を行い、目安以下の状態にしました。
