南文化会館放射線詳細測定結果(1月12日・27日実施)

測定結果(単位:μ Sv/h)

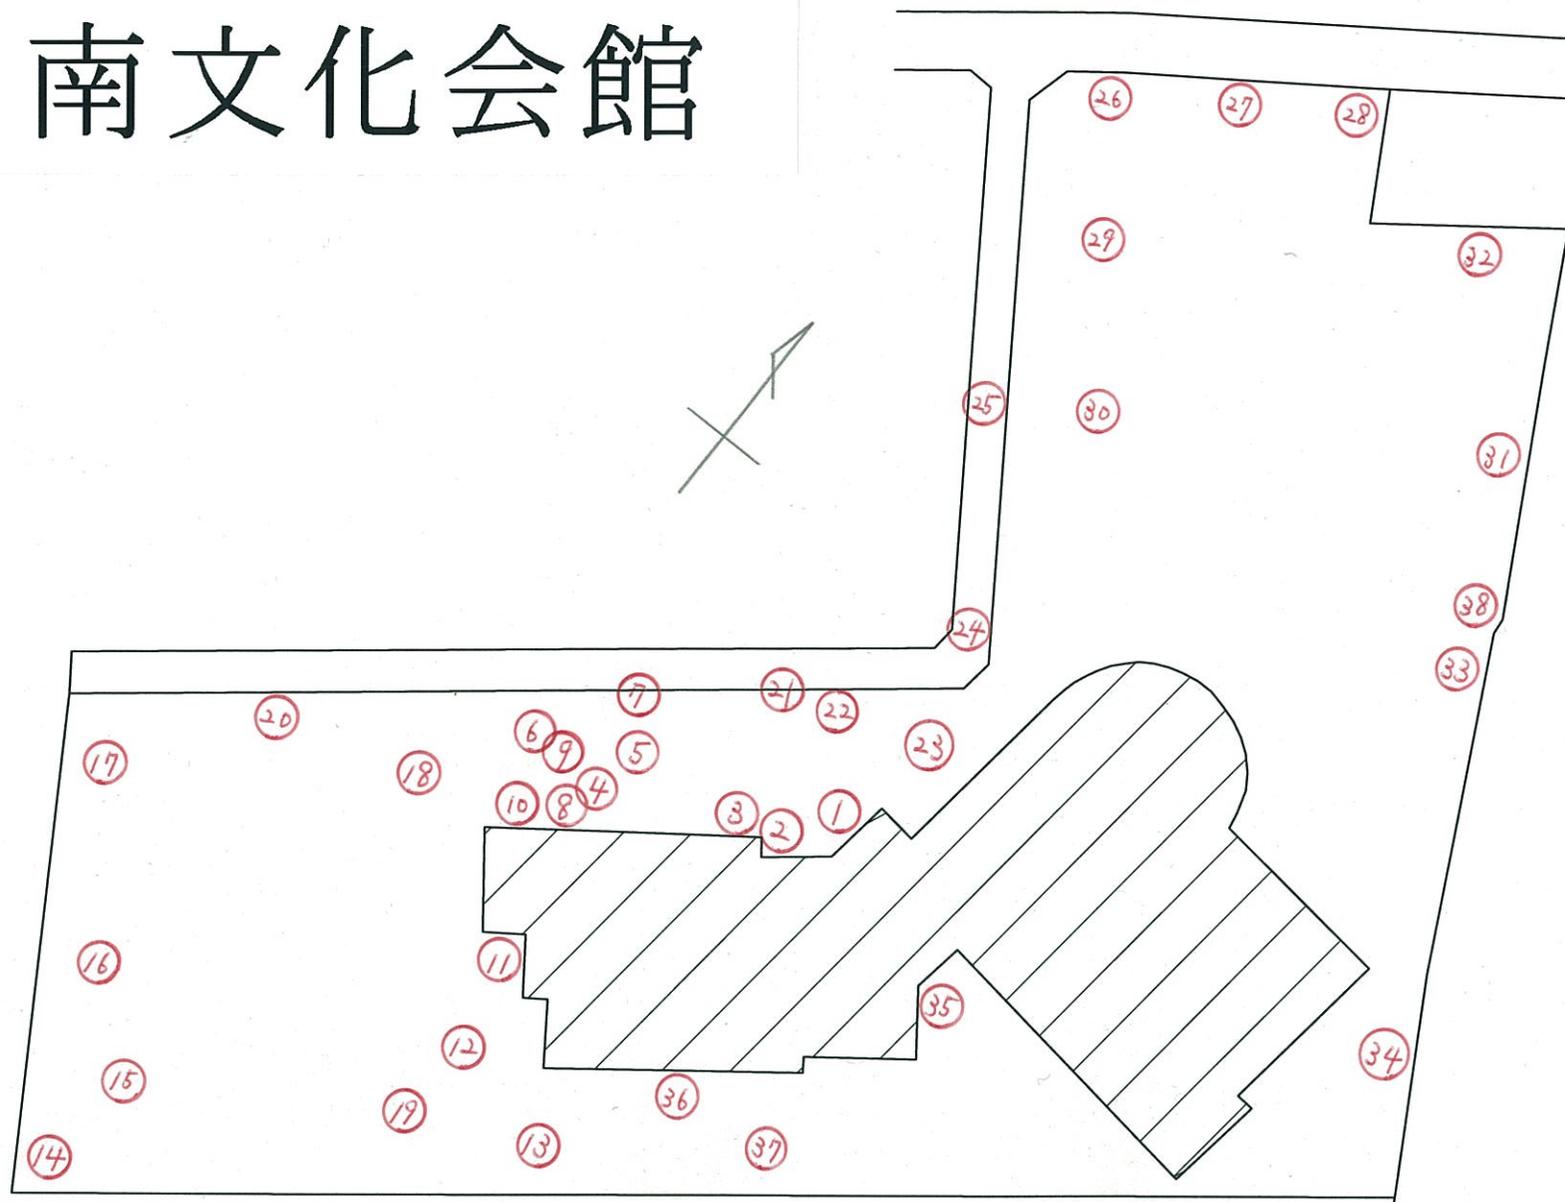
南文化会館

単位:μ SV/h			
番号	測定地点	地上5cmの値	地上50cmの値
1	建物入口付近植込み	0.10	0.09
2	敷地中央雨どい	0.08	0.08
3	敷地中央雨どい	0.11	0.09
4	建物北西側雨水排水口	0.08	0.09
5	敷地西側自転車置場前植込み	0.09	0.08
6	自転車置場南西側	0.22	0.09
7	自転車置場北西側	0.08	0.09
8	建物北西側雨水排水口(建物側)	0.07	0.08
9	自転車置場北西側	0.25	0.11
10	建物西側植込み	0.09	0.08
11	建物西南側裏口出入口	0.10	0.10
12	建物南側竹林	0.10	0.10
13	建物南側竹林(ゴルフ練習場寄り)	0.09	0.09
14	敷地最南角	0.08	0.08
15	臨時駐車場南側	0.09	0.10
16	臨時駐車場南西側	0.11	0.10
17	臨時駐車場西側	0.12	0.10
18	臨時駐車場北側	0.23	0.14
19	臨時駐車場東側	0.16	0.16
20	臨時駐車場北西側植込み	0.09	0.09
21	自転車置場北側植込み	0.10	0.09
22	建物入口付近ベンチ裏植込み	0.08	0.09
23	建物入口付近池前	0.08	0.07
24	敷地西側植込み	0.13	0.10
25	敷地西側植込み	0.09	0.08
26	敷地北側出入口植込み	0.09	0.08
27	敷地北側出入口植込み	0.08	0.08
28	敷地北側出入口植込み	0.08	0.09
29	シャトルバス停留所前植込み	0.10	0.09
30	シャトルバス停留所南側植込み	0.11	0.10
31	駐車場北側植込み	0.09	0.09
32	駐車場北側植込み盛土	0.82	0.23
32-1	No.32除染後	0.12	0.11
33	駐車場東側植込み盛土(1)	0.74	0.18
33-1	No.33除染後	0.08	0.09
34	建物東側植込み	0.09	0.08
35	建物東南側中庭雨どい	0.11	0.09
36	建物南側茶室前じゃり	0.09	0.10
37	建物東南側植込み	0.08	0.10
38	駐車場東側植込み盛土(2)	0.59	0.14

38-1	No.38除染後	0.12	0.11

地上5cmで対応の目安を超えた3地点について除染を行い、目安以下の状態にしました。
