西後楽会館放射線詳細測定結果(1月12日実施)

測定結果(単位:μ Sv/h)

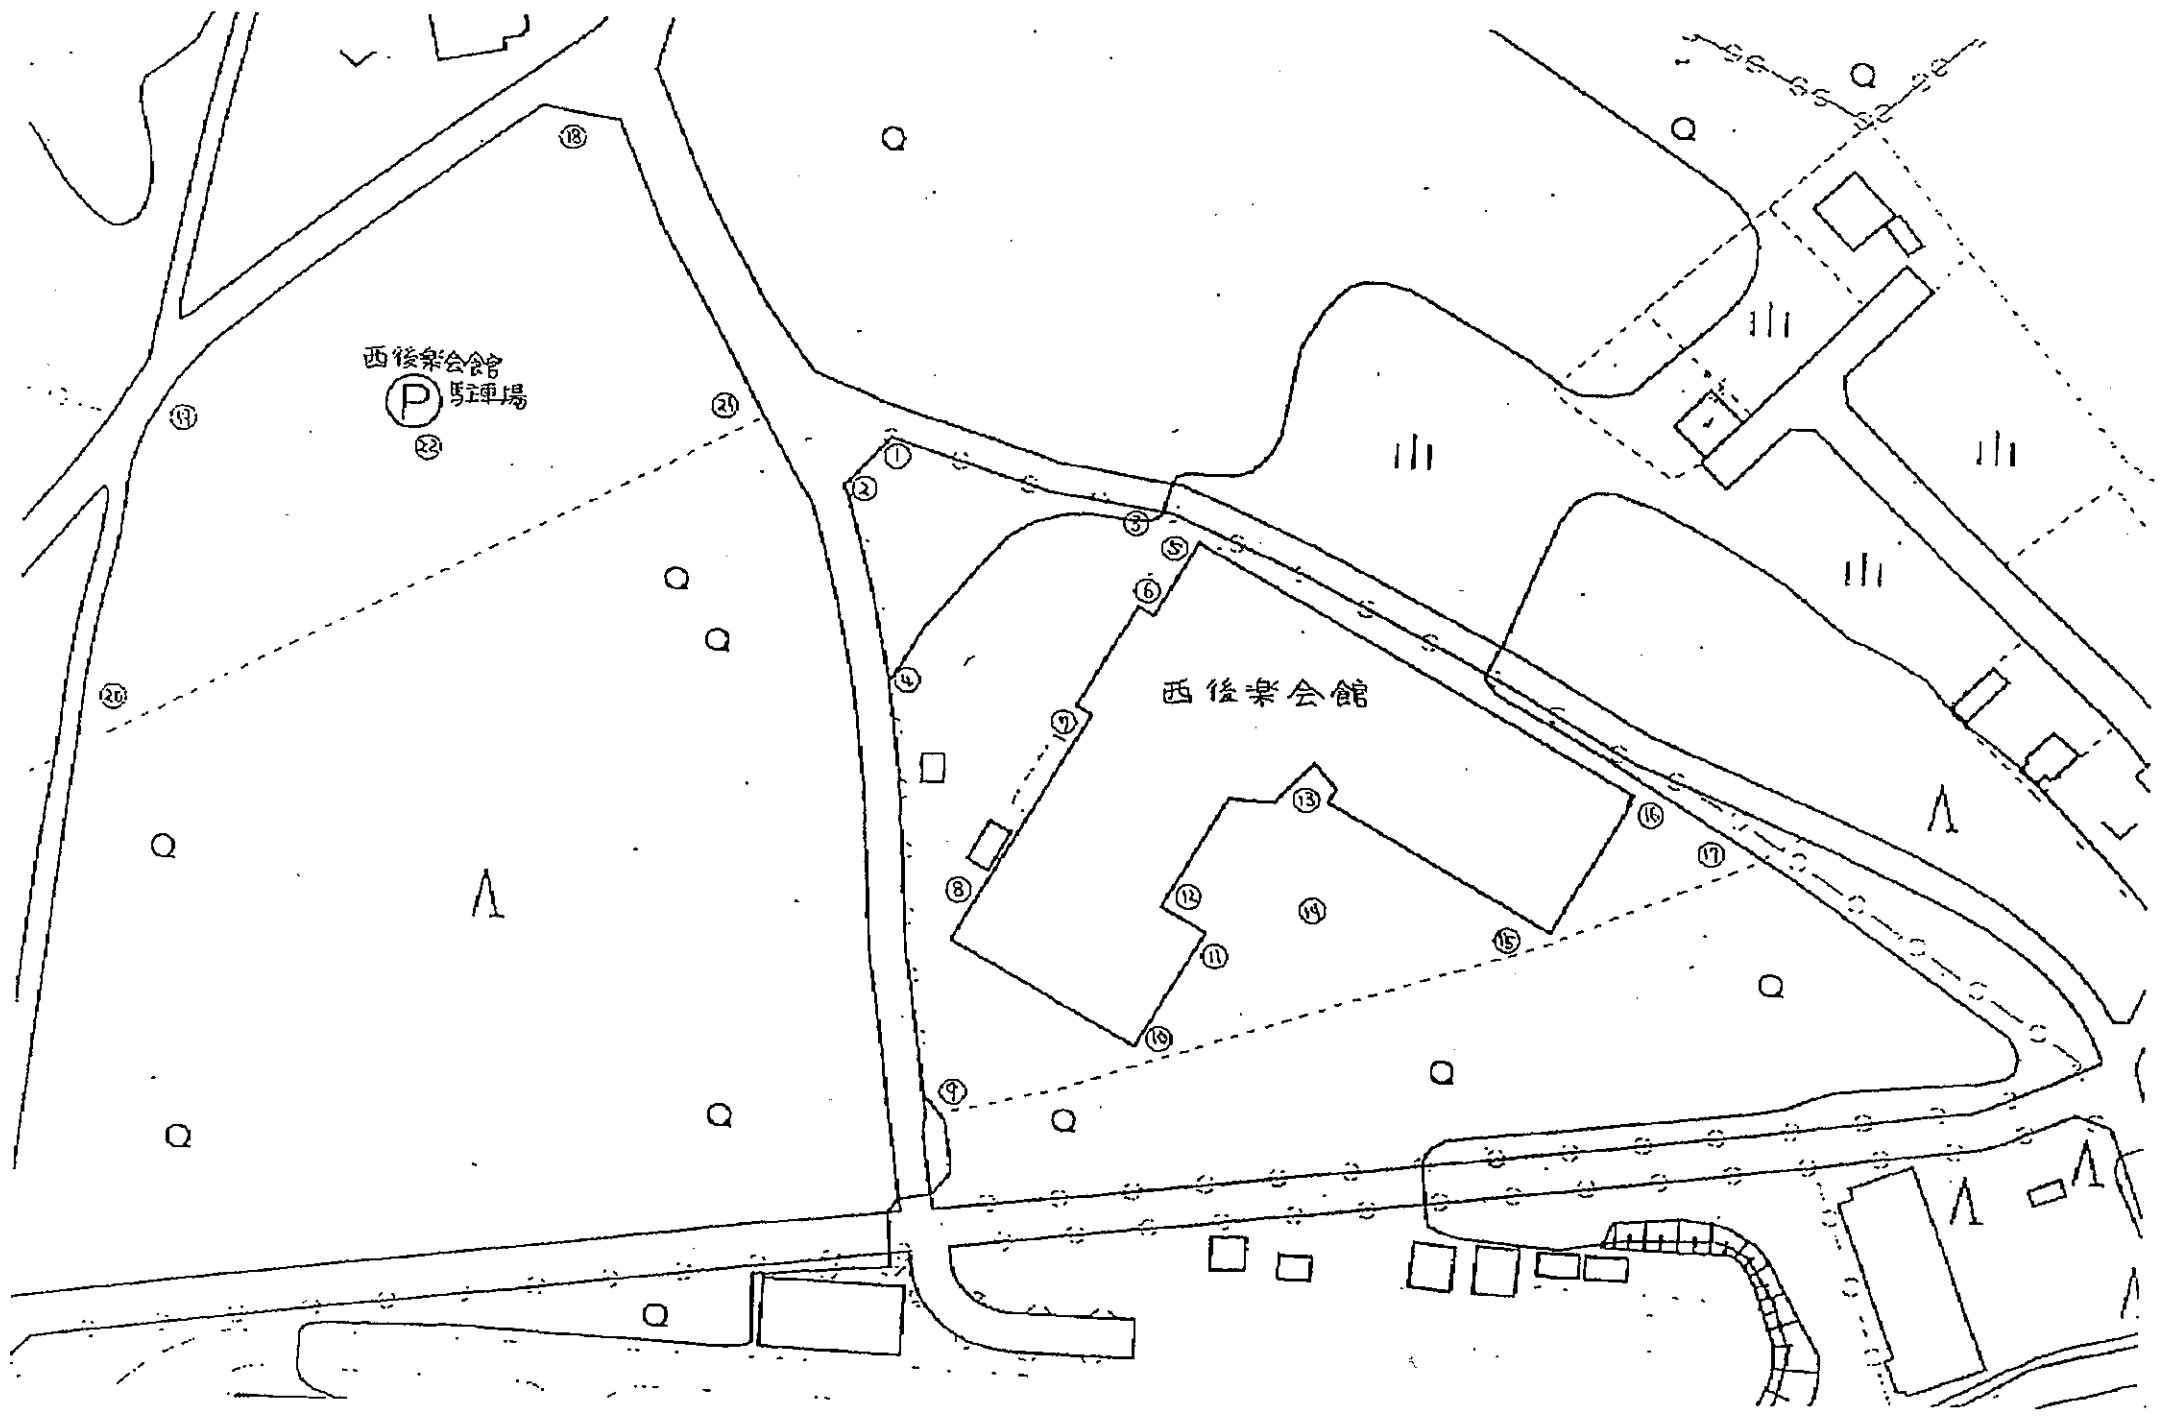
全ての地点で対応の目安より低い値で問題のない状況でした。

番号	測定地点	地上5cmの値	地上50cmの値
1	正門東側	0.08	0.09
2	正門西側	0.09	0.08
3	側溝東側	0.06	0.06
4	側溝西側	0.10	0.08
5	花壇東側	0.07	0.07
6	花壇会館入口側	0.06	0.07
7	花壇西トイレ前	0.09	0.09
8	貯湯槽西側	0.09	0.08
9	受水槽西側	0.06	0.06
10	女子浴室南側	0.08	0.06
11	男子浴室南側	0.07	0.07
12	中庭会議室前	0.07	0.07
13	中庭厨房前	0.09	0.08
14	中庭中央	0.07	0.07
15	中庭東南側	0.08	0.06
16	南門南側	0.10	0.09
17	南門北側	0.06	0.07
18	駐車場東北角	0.09	0.09
19	駐車場西北角	0.12	0.10
20	駐車場西南角	0.11	0.09
21	駐車場東南角	0.07	0.06
22	駐車場中央	0.11	0.10
