市民会館放射線詳細測定結果(1月11日実施)

測定結果(単位:μ Sv/h)

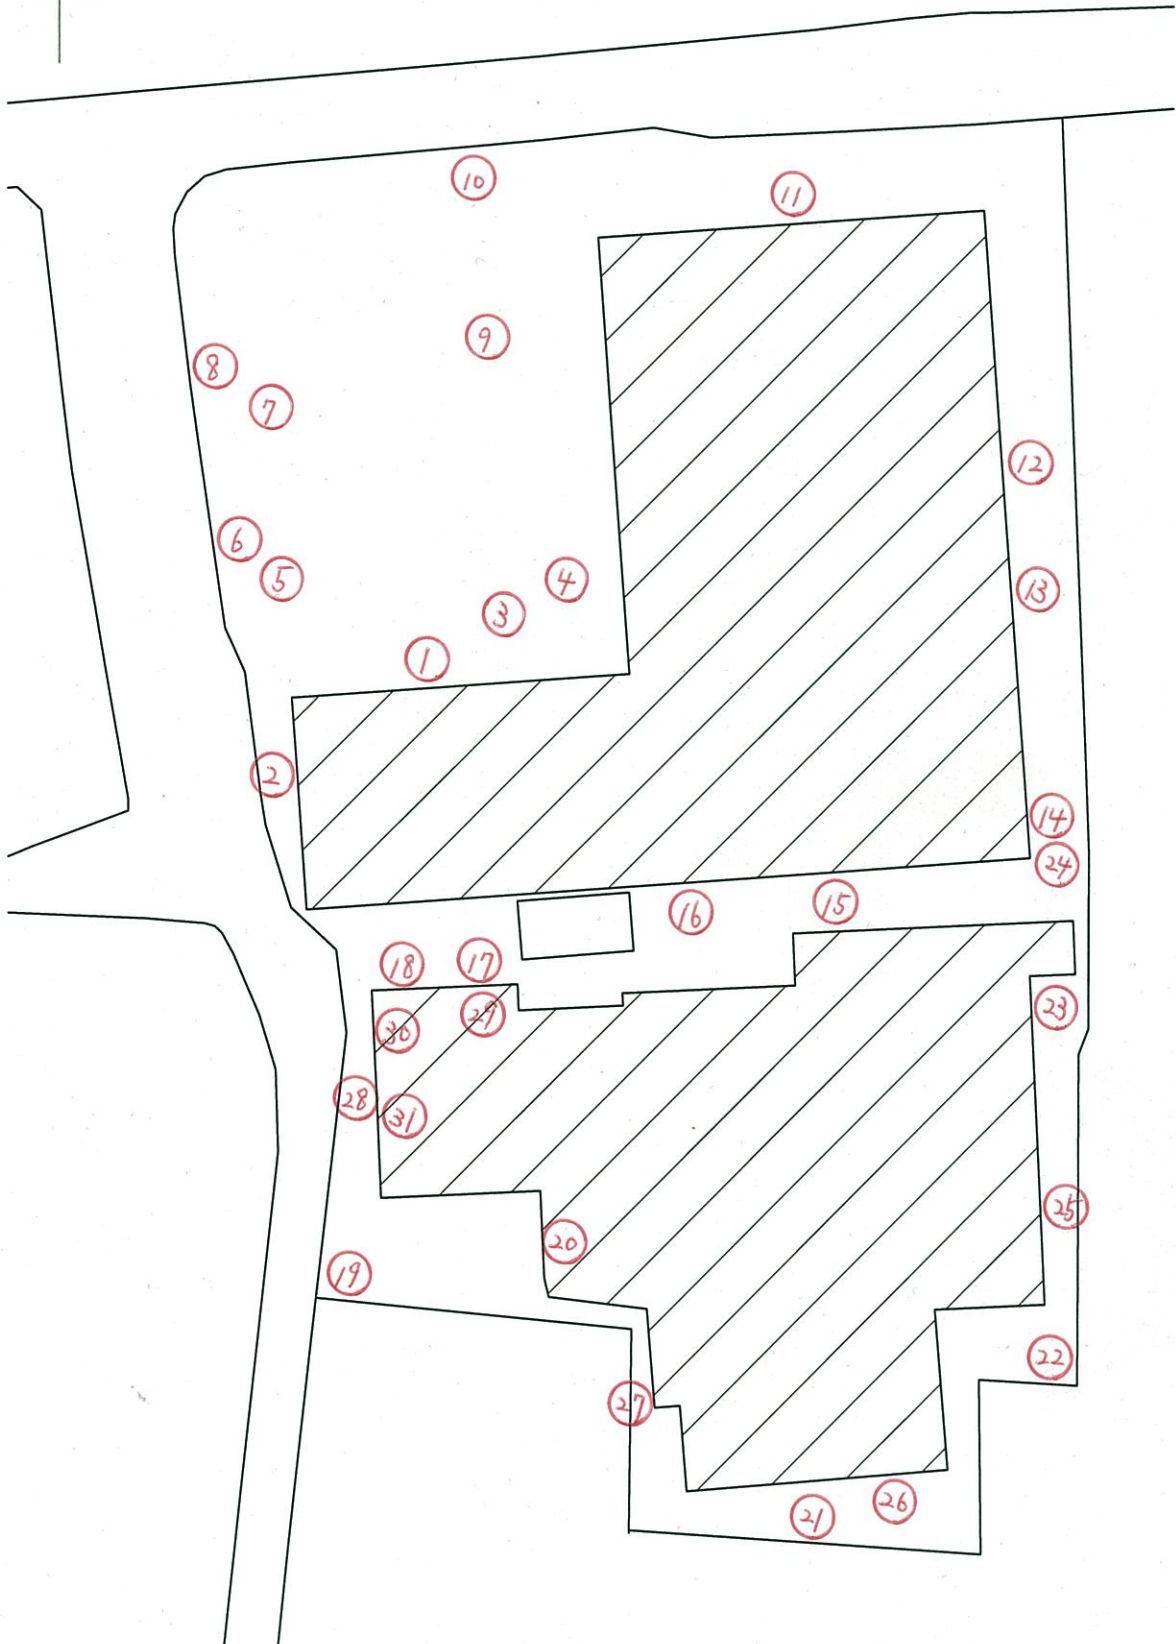
市民会館

地上5cmで対応の目安を超えた1地点について除染を行い、目安以下の状態にしました。

番号	測定地点	地上5cmの値	地上50cmの値
1	市民会館事務室入り口排水溝	0.08	0.08
2	市民会館西側排水溝	0.07	0.06
3	南側駐車場植木	0.06	0.08
4	南側駐車場雨水穴	0.08	0.08
5	南側駐車場植木	0.07	0.07
6	南側駐車場排水管	0.10	0.08
7	南側駐車場植木	0.08	0.08
8	南側駐車場植木	0.10	0.07
9	南側駐車場植木(松)	0.06	0.09
10	南側駐車場植木	0.08	0.09
11	市民会館南側排水管	0.08	0.09
12	市民会館東側排水溝	0.08	0.09
13	市民会館東側排水管	0.09	0.07
14	市民会館東側排水溝	0.09	0.09
15	市民会館南側排水管	0.09	0.08
16	市民会館南側排水管	0.09	0.07
17	やまぶき会館北側植木	0.09	0.08
18	やまぶき会館北側植木	0.08	0.07
19	やまぶき会館西側植木	0.10	0.08
20	やまぶき会館ベランダ排水口	0.13	0.07
21	やまぶき会館南側植木	0.08	0.08
22	やまぶき会館東側植木	0.09	0.06
23	やまぶき会館東側植木	0.08	0.06
24	市民会館東側排水溝周り	0.45	0.14
24-1	No.24除染後	0.10	0.09
25	やまぶき会館東側雨水管	0.07	0.06
26	やまぶき会館南側排水溝	0.09	0.08
27	やまぶき会館南側階段	0.21	0.15
28	やまぶき会館西側排水溝	0.08	0.08
29	やまぶき会館屋上	0.09	0.07
30	やまぶき会館屋上	0.07	0.07
31	やまぶき会館屋上	0.22	0.08
