山田公民館放射線詳細測定結果(12月27日実施)

川越市山田公民館平面図 S=1:250

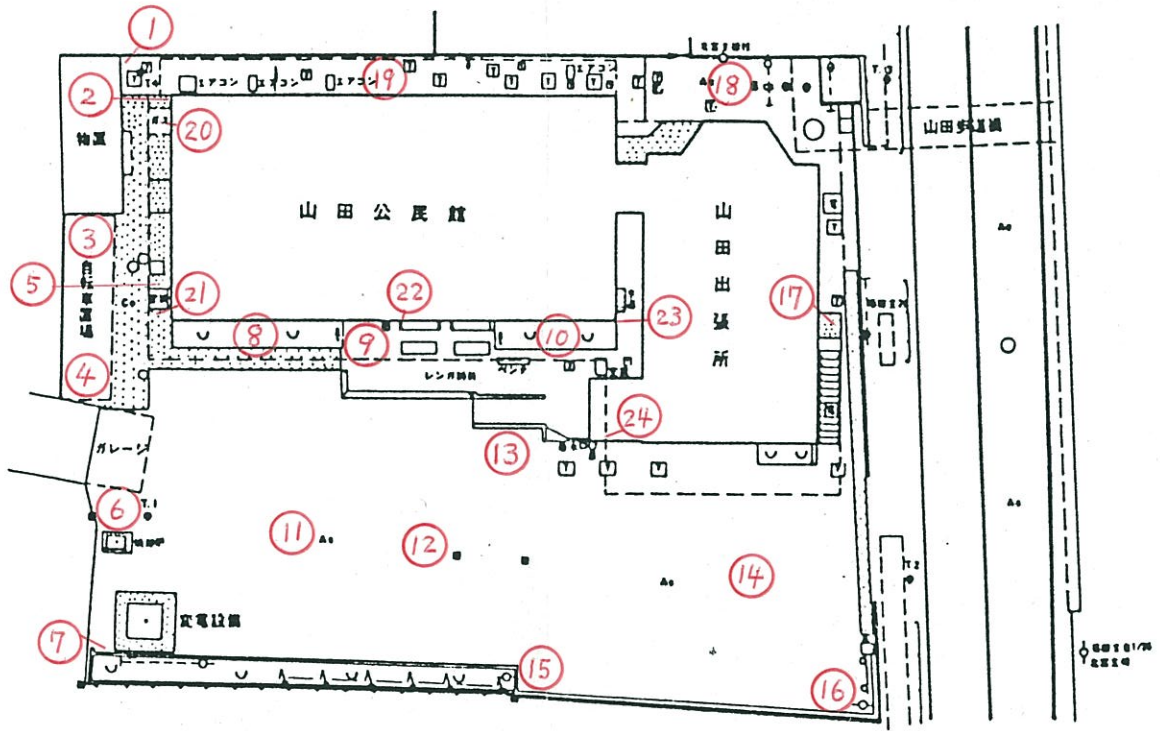
全ての地点で対応の目安より低い値で問題のない状況でした。

番号	測定地点	地上5cmの値	地上50cmの値
1	倉庫北側雨どい下	0.10	0.08
2	物品庫西側	0.09	0.09
3	駐輪場北側雨どい下	0.08	0.07
4	駐輪場南側雨どい下	0.07	0.07
5	事務室西側雨どい	0.16	0.10
6	駐車場西側	0.19	0.12
7	駐車場南西側側溝	0.09	0.09
8	事務室前花壇中央	0.08	0.09
9	玄関前雨どい	0.14	0.09
10	会議室前花壇中央	0.08	0.09
11	事務室駐車場中央	0.08	0.09
12	玄関前駐車場中央	0.08	0.08
13	出張所玄関前	0.07	0.09
14	出張所南側駐車場	0.08	0.09
15	出張所南側側溝	0.10	0.12
16	東側出入口側溝	0.10	0.09
17	東側非常階段下	0.07	0.08
18	出張所北側土部分	0.10	0.08
19	公民館北側土部分	0.09	0.09
20	2階和室西側雨どい	0.06	0.07
21	2階実習室西側雨どい	0.07	0.07
22	2階南側バルコニー中央雨どい	0.07	0.08
23	2階南側バルコニー東雨どい	0.07	0.07
24	2階会議室2号西雨どい	0.06	0.07
