## 芳野公民館放射線詳細測定結果(1月26日実施)

測定結果(単位:μ Sv/h)

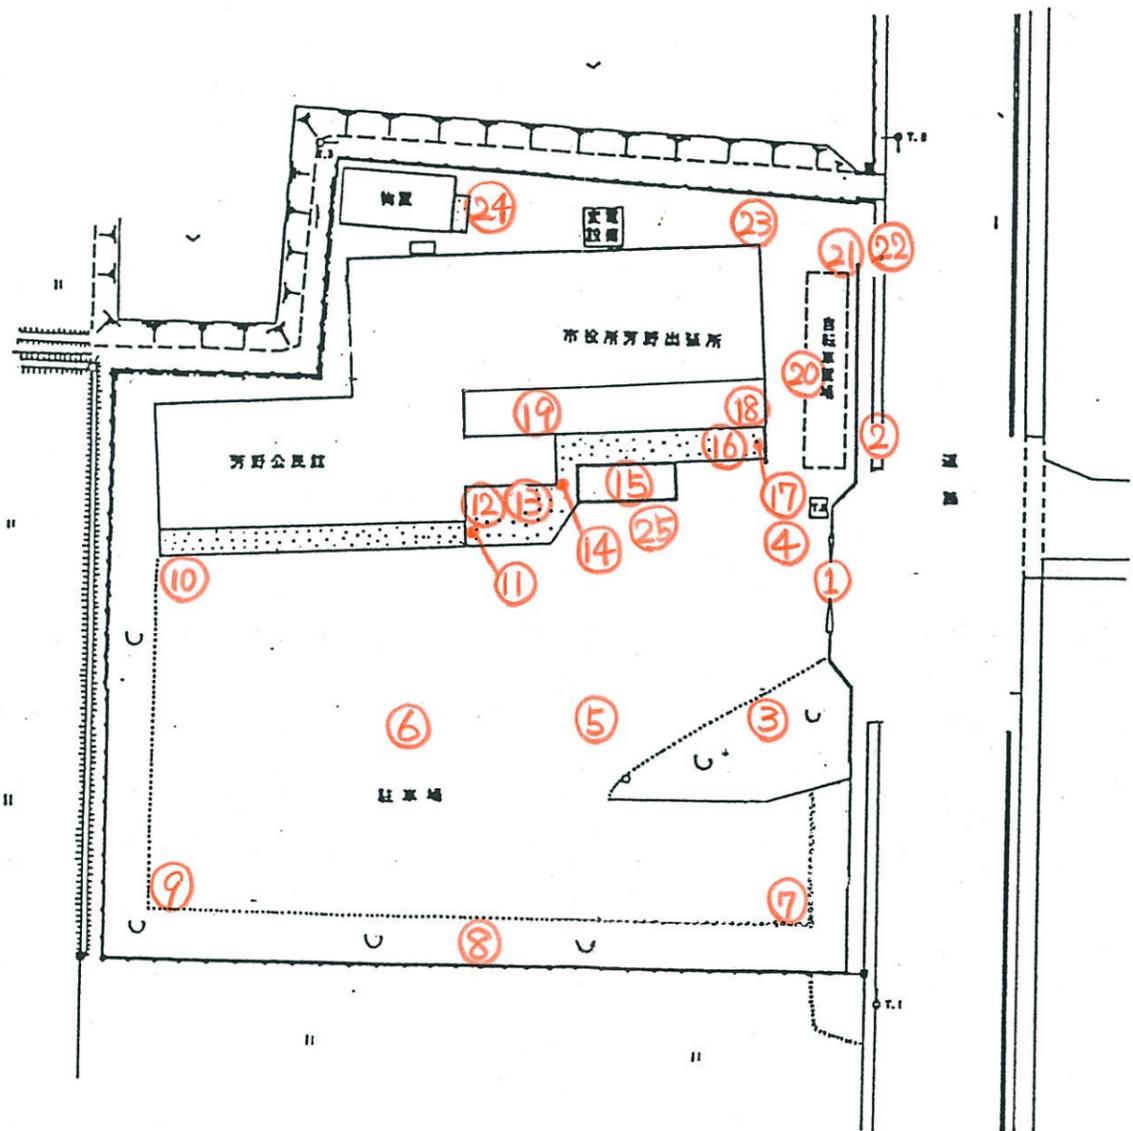
川越市芳野公民館平面図 S=1:250

全ての地点で対応の目安より低い値で問題のない状況でした。

番号	測定地点	地上5cmの値	地上50cmの値
1	正門	0.09	0.08
2	正門北側側溝	0.11	0.08
3	正門南西側ソテツ下	0.09	0.08
4	正門北西側マス(グレーチング)	0.07	0.08
5	駐車場中央寄りマス(グレーチング)	0.09	0.08
6	駐車場中央	0.09	0.09
7	駐車場南東	0.12	0.09
8	駐車場南桜の木下	0.11	0.09
9	駐車場南西	0.14	0.11
10	駐車場北西	0.10	0.09
11	玄関ポーチ南西雨どい	0.11	0.11
12	雨水タンク	0.19	0.14
13	公民館玄関	0.08	0.10
14	公民館玄関東側排水口	0.08	0.09
15	花だん	0.09	0.09
16	出張所玄関	0.07	0.08
17	出張所玄関東側雨どい	0.08	0.09
18	公民館2階テラス東排水口	0.09	0.07
19	公民館2階テラス西排水口	0.09	0.06
20	自転車置場中央	0.07	0.06
21	自転車置場雨どい	0.15	0.08
22	北東出入口	0.10	0.08
23	北東出入口西側マス(グレーチング)	0.10	0.08
24	物置出入口	0.08	0.07
25	花だん南側マス(グレーチング)	0.11	0.09
