大東西中学校放射線詳細測定結果（11月16日実施）

測定結果（単位：μ Sv/h）

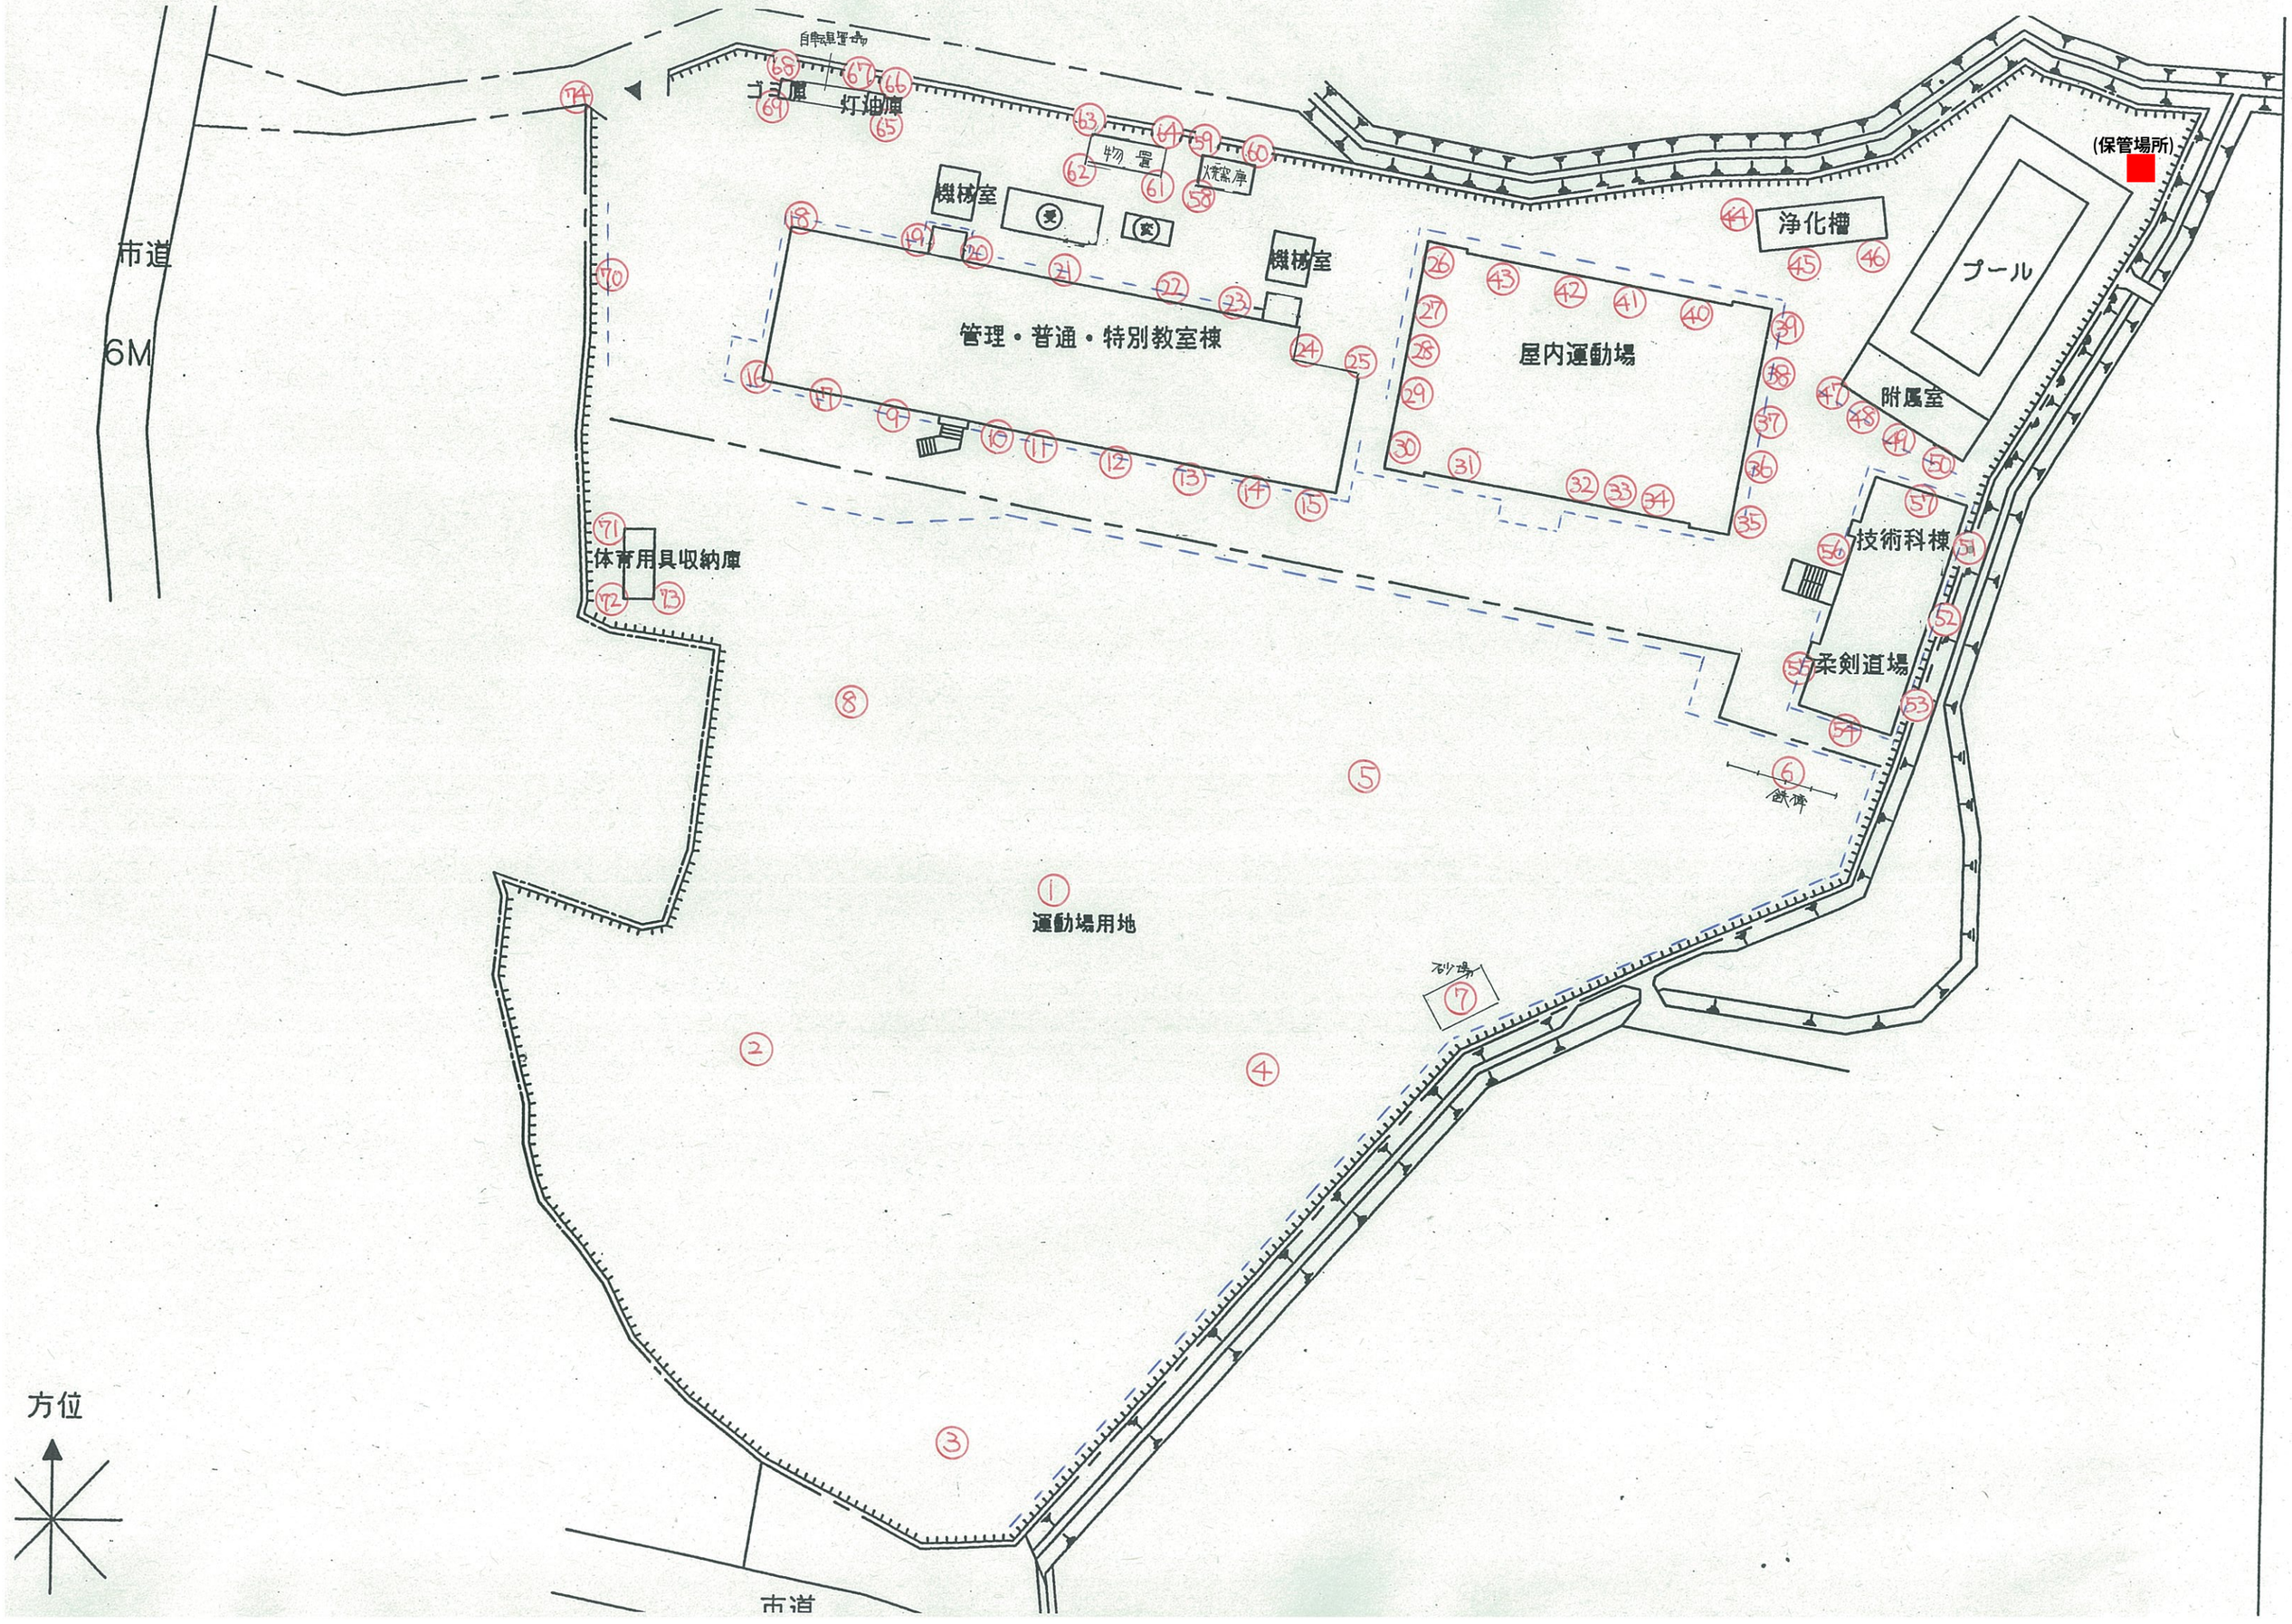
［地上50cm］ 平均 0.09 範囲 0.06～0.15 →除去後 平均 0.09 範囲 0.06～0.14

［ 地上5cm ］ 平均 0.15 範囲 0.07～0.40 →除去後 平均 0.14 範囲 0.07～0.24

地上5cmで対応の目安を超えた又は近い値の5地点について除染を行い、目安以下の状態にしました。
