福原中学校放射線詳細測定結果（11月22日実施）

測定結果（単位：μ Sv/h）

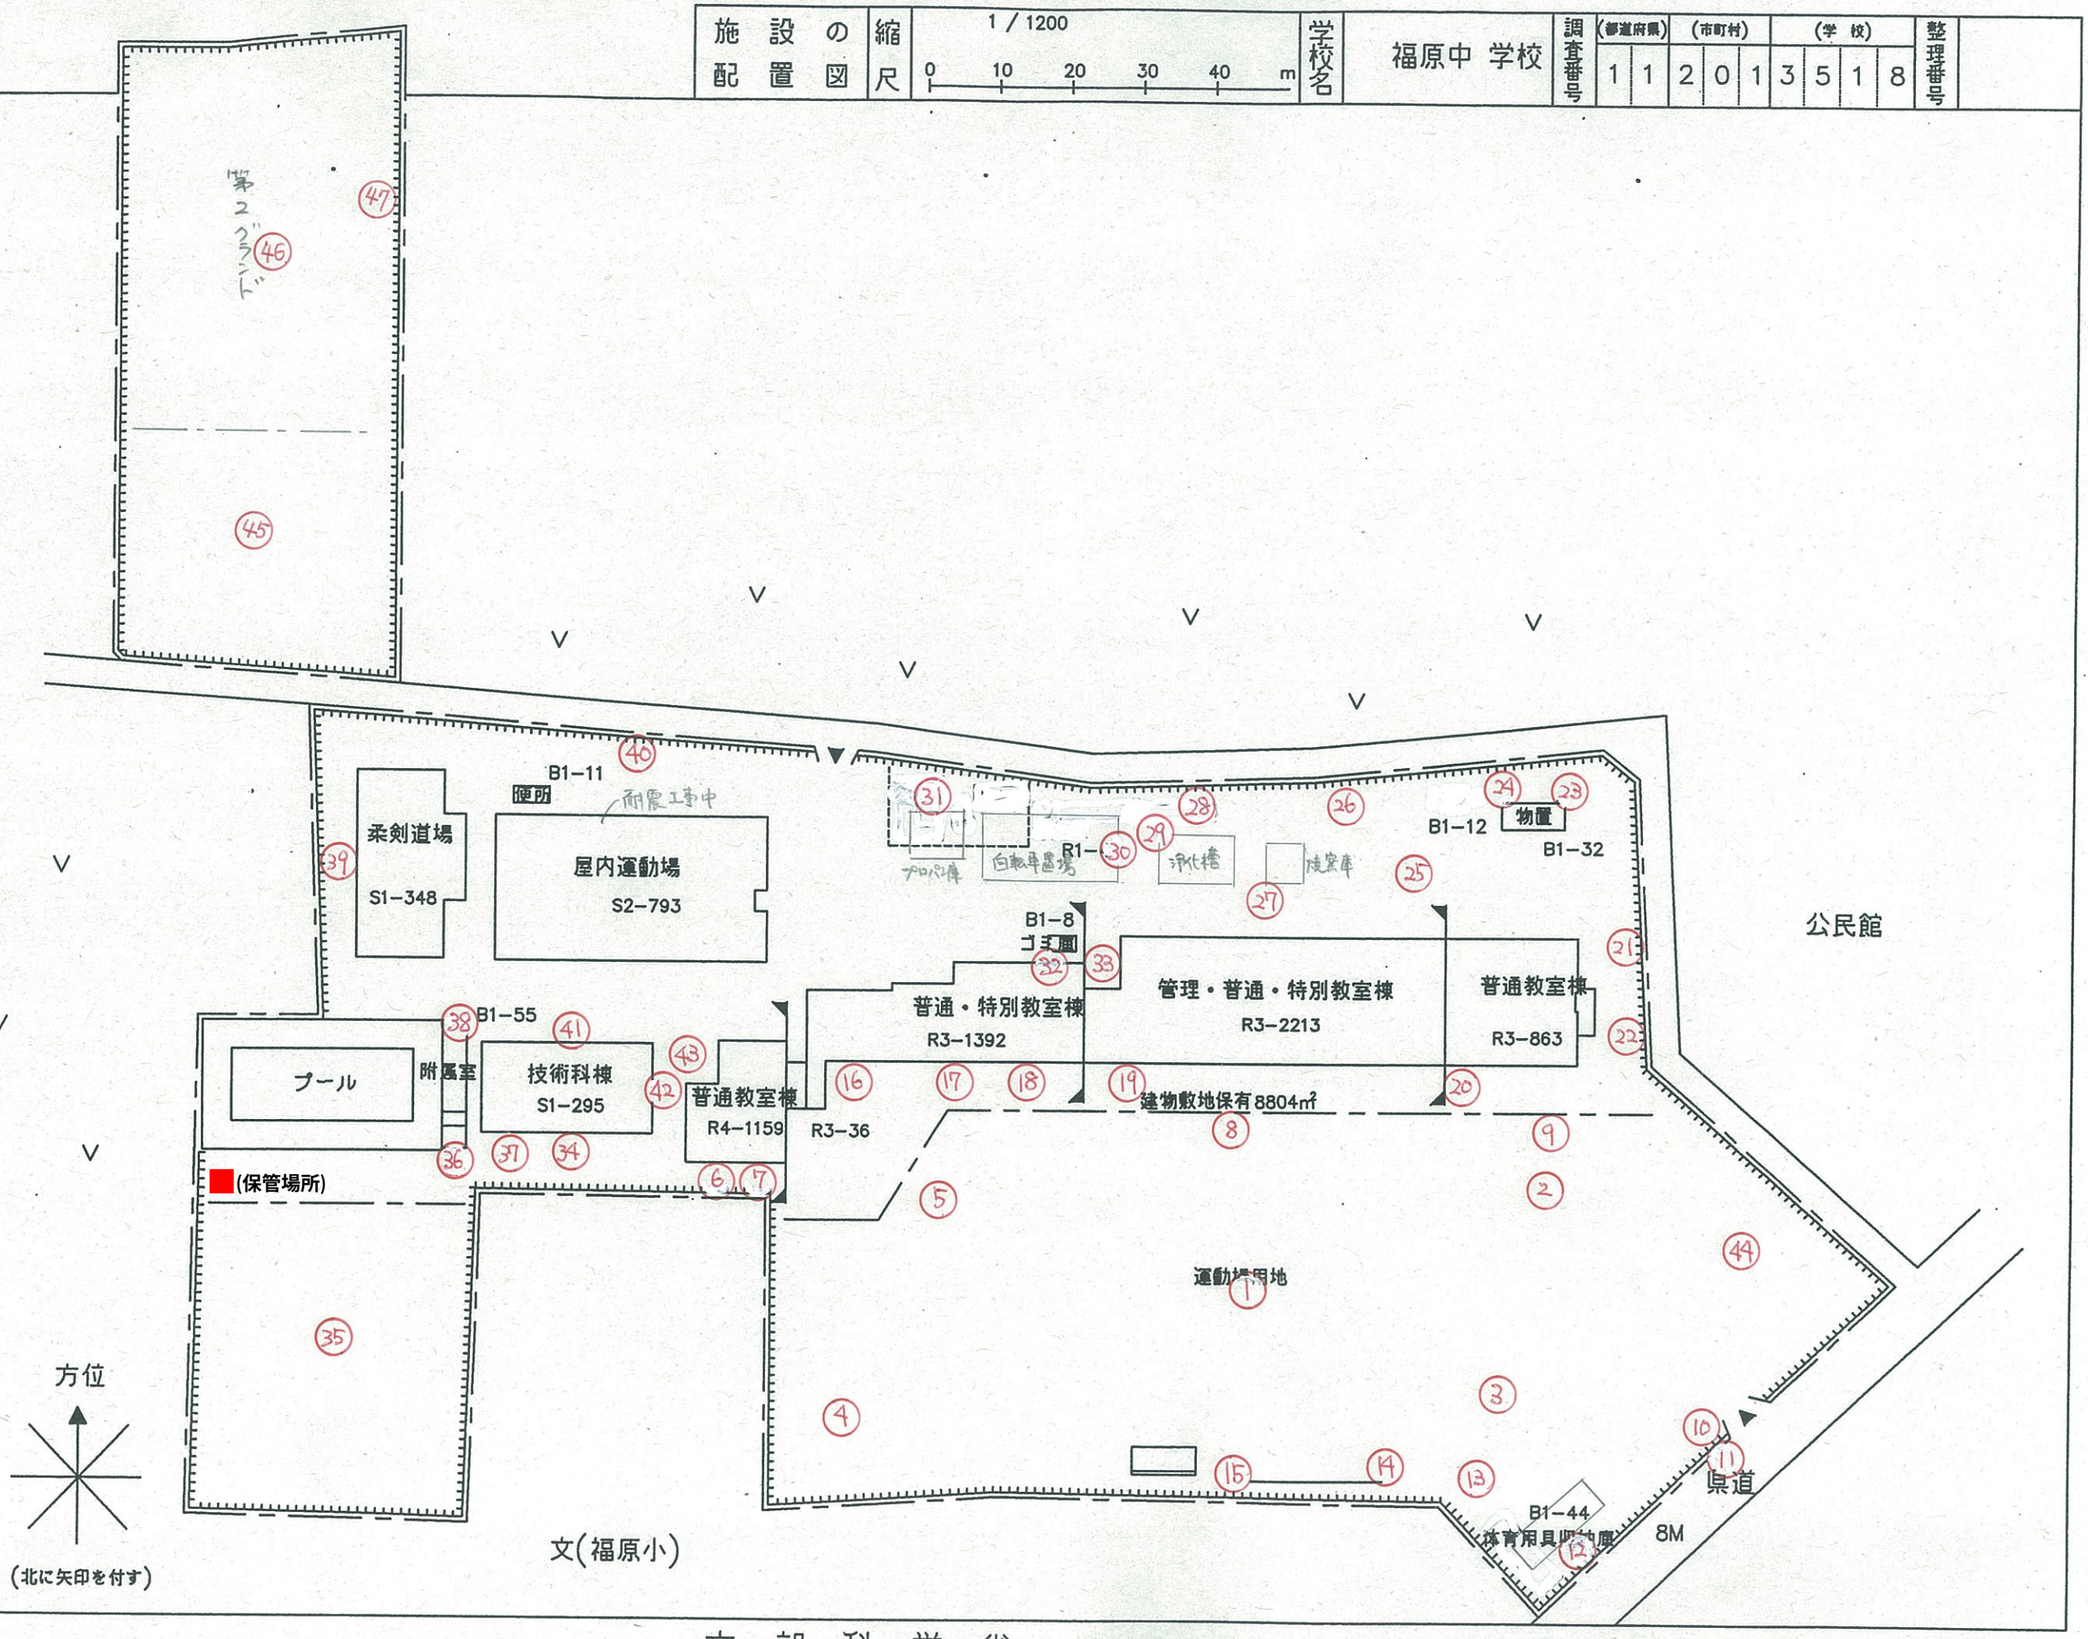
施設の配置図	縮尺	1 / 1200 (0 10 20 30 40 m)	学校名	福原中 学校	調査番号	(都道府県) 11	(市町村) 201	(学校) 3518	整理番号

［地上50cm］ 平均 0.09 範囲 0.05～0.13 →除去後 平均 0.09 範囲 0.05～0.13

［ 地上5cm ］ 平均 0.13 範囲 0.06～0.40 →除去後 平均 0.12 範囲 0.06～0.24

番号	測定地点	地上5cmの値	地上50cmの値
1	グランド中央	0.06	0.05
2	グランド北東、グリーンダスト	0.08	0.07
3	グランド南東、グリーンダスト	0.06	0.07
4	グランド南西	0.12	0.08
5	グランド北西	0.08	0.07
6	側溝、グレーチング	0.12	0.09
7	側溝マス、グレーチング	0.12	0.10
8	側溝、グレーチング、朝礼台前	0.12	0.08
9	側溝マス、グレーチング	0.07	0.07
10	側溝、グレーチング、正門左	0.08	0.08
11	歩道の土のある部分	0.16	0.08
12	体育用具収納庫裏、落葉あり	0.08	0.08
13	鉄棒下、苔あり	0.10	0.09
14	砂場	0.08	0.09
15	苔部分	0.10	0.10
16	縦樋、蓋あり	0.07	0.07
17	校舎と花壇の間	0.10	0.09
18	縦樋マス、土で埋まっている	0.09	0.07
19	縦樋、蓋壊れ	0.08	0.07
20	土	0.09	0.08
21	側溝、グレーチング	0.16	0.11
22	側溝、グレーチング、水あり	0.06	0.08
23	縦樋、土あり	0.14	0.10
24	縦樋、コンクリ受上、泥あり	0.21	0.08
25	舗装と土の間	0.08	0.09
26	木の間の土	0.10	0.09
27	マス、グレーチング	0.12	0.10
28	堆肥場、落葉あり	0.24	0.10
29	浄化槽機械室、樋	0.29	0.09
29-1	No.29 除染後	0.16	0.09
30	自転車置き場、樋	0.33	0.11
30-1	No.30 除染後	0.17	0.12
31	プロパン庫後ろ、土	0.09	0.08
32	ゴミ庫樋、土	0.40	0.13
32-1	No.32 除染後	0.16	0.13
33	トンネル、グレーチング	0.15	0.10
34	技術科棟、縦樋マス、グレーチング、石	0.14	0.10
35	グランド中央	0.10	0.09
36	プール角、樋壊れてなし	0.23	0.11
37	技術科棟、縦樋マス、グレーチング、石	0.12	0.09

38	プール角、壊れ樋、半分下なし	0.14	0.08
39	地面	0.08	0.08
40	自転車置き場、片流れ先地面	0.18	0.08
41	技術科棟、縦樋マス、グレーチング、石	0.08	0.07

42	技術科棟、縦樋マス、グレーチング、石	0.11	0.07
43	渡り廊下、縦樋、土	0.40	0.11
43-1	No.43　除染後	0.18	0.11
44	憩いの園、中央、芝	0.08	0.08
45	第2グランド、バスケットコート中央、土	0.10	0.09
46	第2グランド、テニスコート中央、土	0.07	0.08
47	第2グランド、東側側溝、グレーチング	0.12	0.09

地上5cmで対応の目安を超えた又は近い値の4地点について除染を行い、目安以下の状態にしました。
