東中学校放射線詳細測定結果（11月21日実施）

測定結果（単位：μ Sv/h）

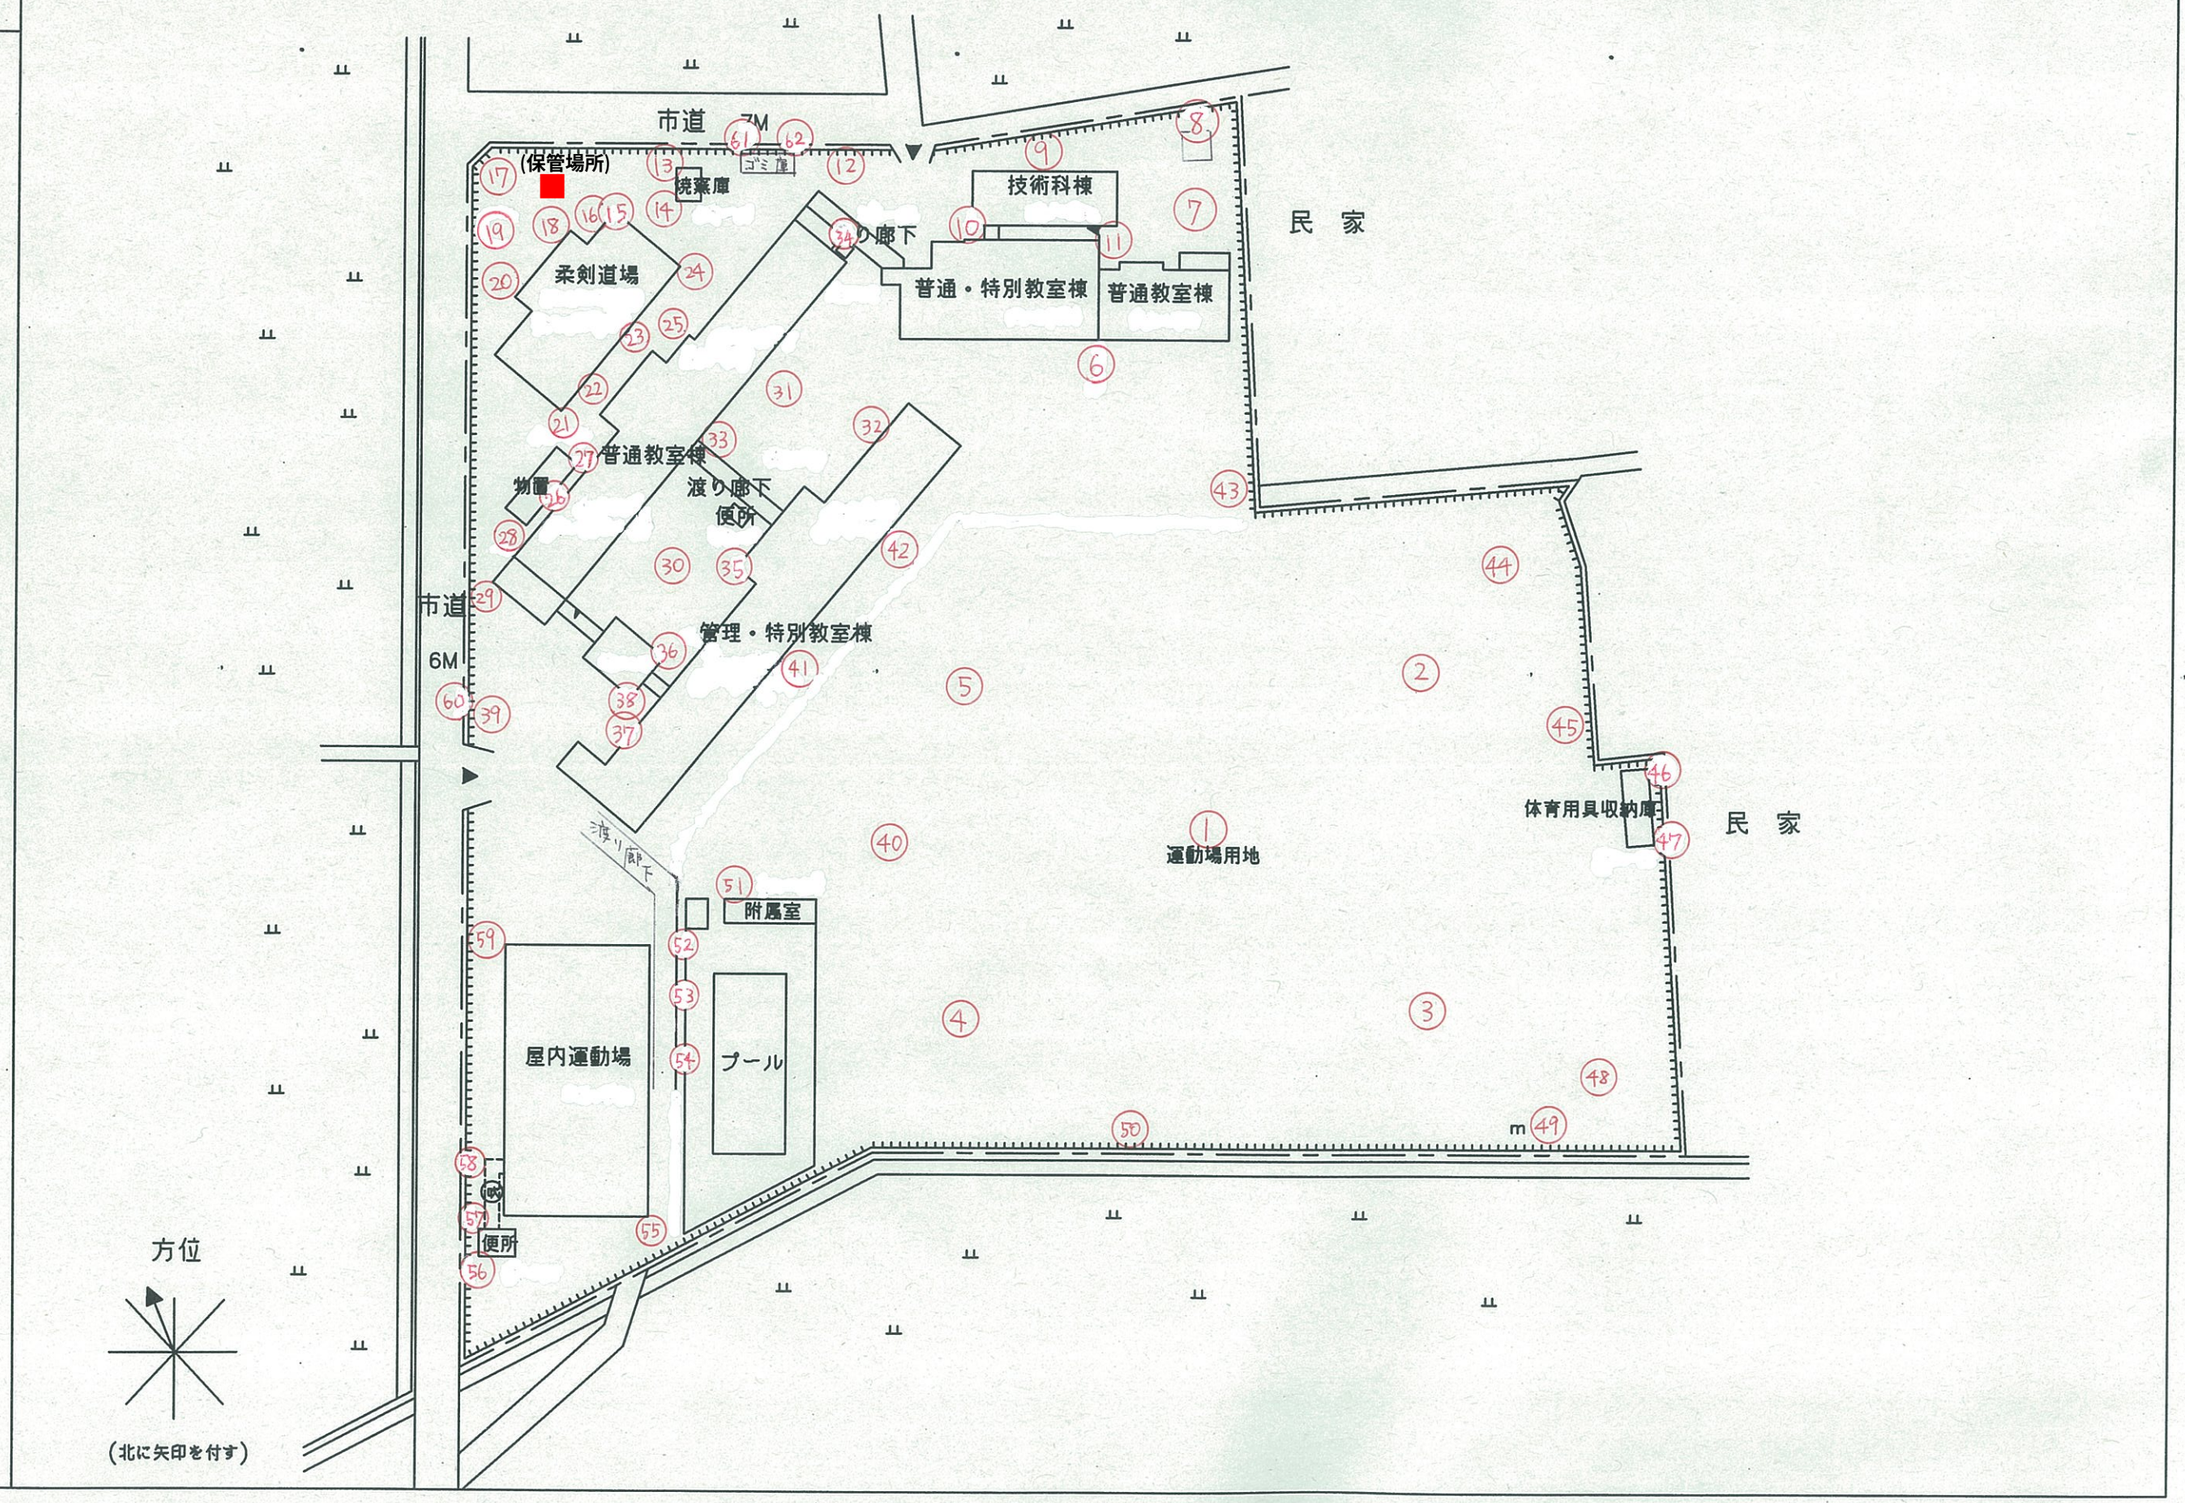
施設の配置図	縮尺	1 / 1200	学校名	東中学校	調査番号	（都道府県） 11	（市町村） 201	（学校） 3516	整理番号

［地上50cm］ 平均 0.10 範囲 0.06～0.27 →除去後 平均 0.09 範囲 0.06～0.16

［ 地上5cm ］ 平均 0.19 範囲 0.06～0.94 →除去後 平均 0.13 範囲 0.06～0.24

対応の目安を超えた又は近い値の13地点について除染を行い、目安以下の状態にしました。

注)本市の暫定的な対応の目安：地上5cmで0.30μ Sv/h、地上50cmで0.25μ Sv/h
