高階中学校放射線詳細測定結果（11月21,22日実施）

測定結果（単位：μ Sv/h）

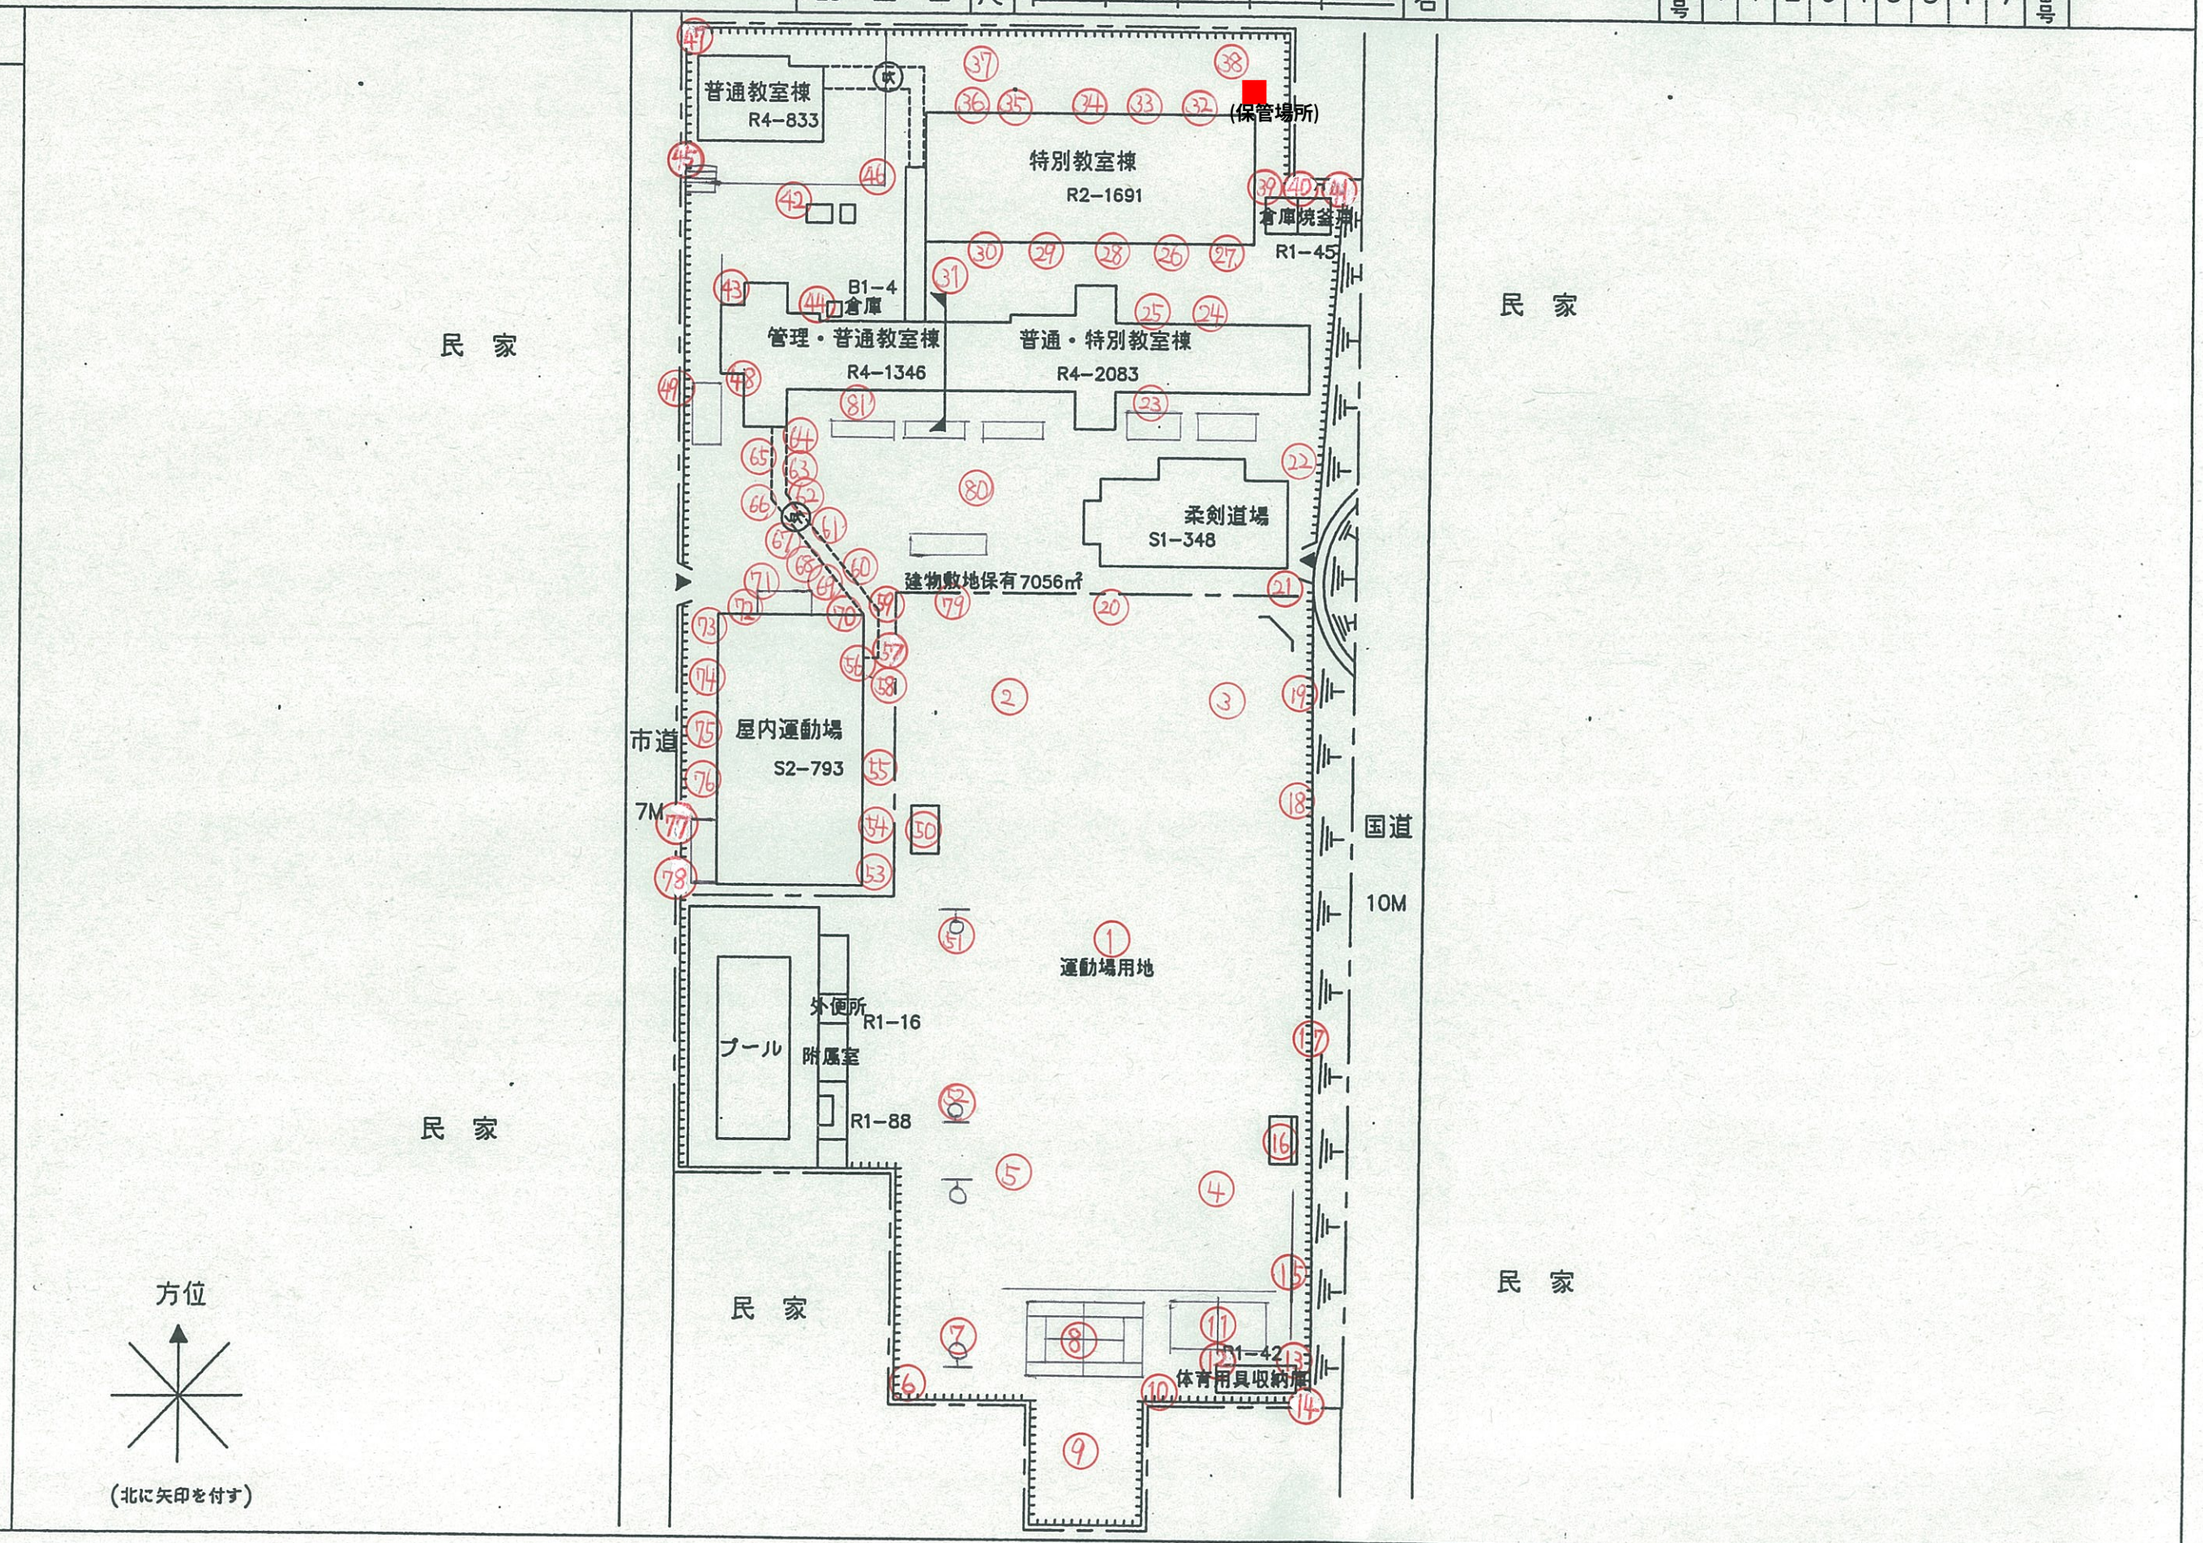
施設の配置図	縮尺	1 / 1200	学校名	高階中 学校	調査番号	（都道府県）	（市町村）	（学校）	整理番号
		0 10 20 30 40 m				1 1	2 0 1	3 5 1 7

［地上50cm］ 平均 0.09 範囲 0.05～0.22 →除去後 平均 0.08 範囲 0.05～0.12

［ 地上5cm ］ 平均 0.18 範囲 0.06～1.05 →除去後 平均 0.12 範囲 0.06～0.23

地上5cmで対応の目安を超えた又は近い値の11地点について泥やアスファルト等の除染を行い、目安以下の状態にしました。
