市立特別支援学校放射線詳細測定結果（11月24日実施）

測定結果（単位：μ Sv/h）

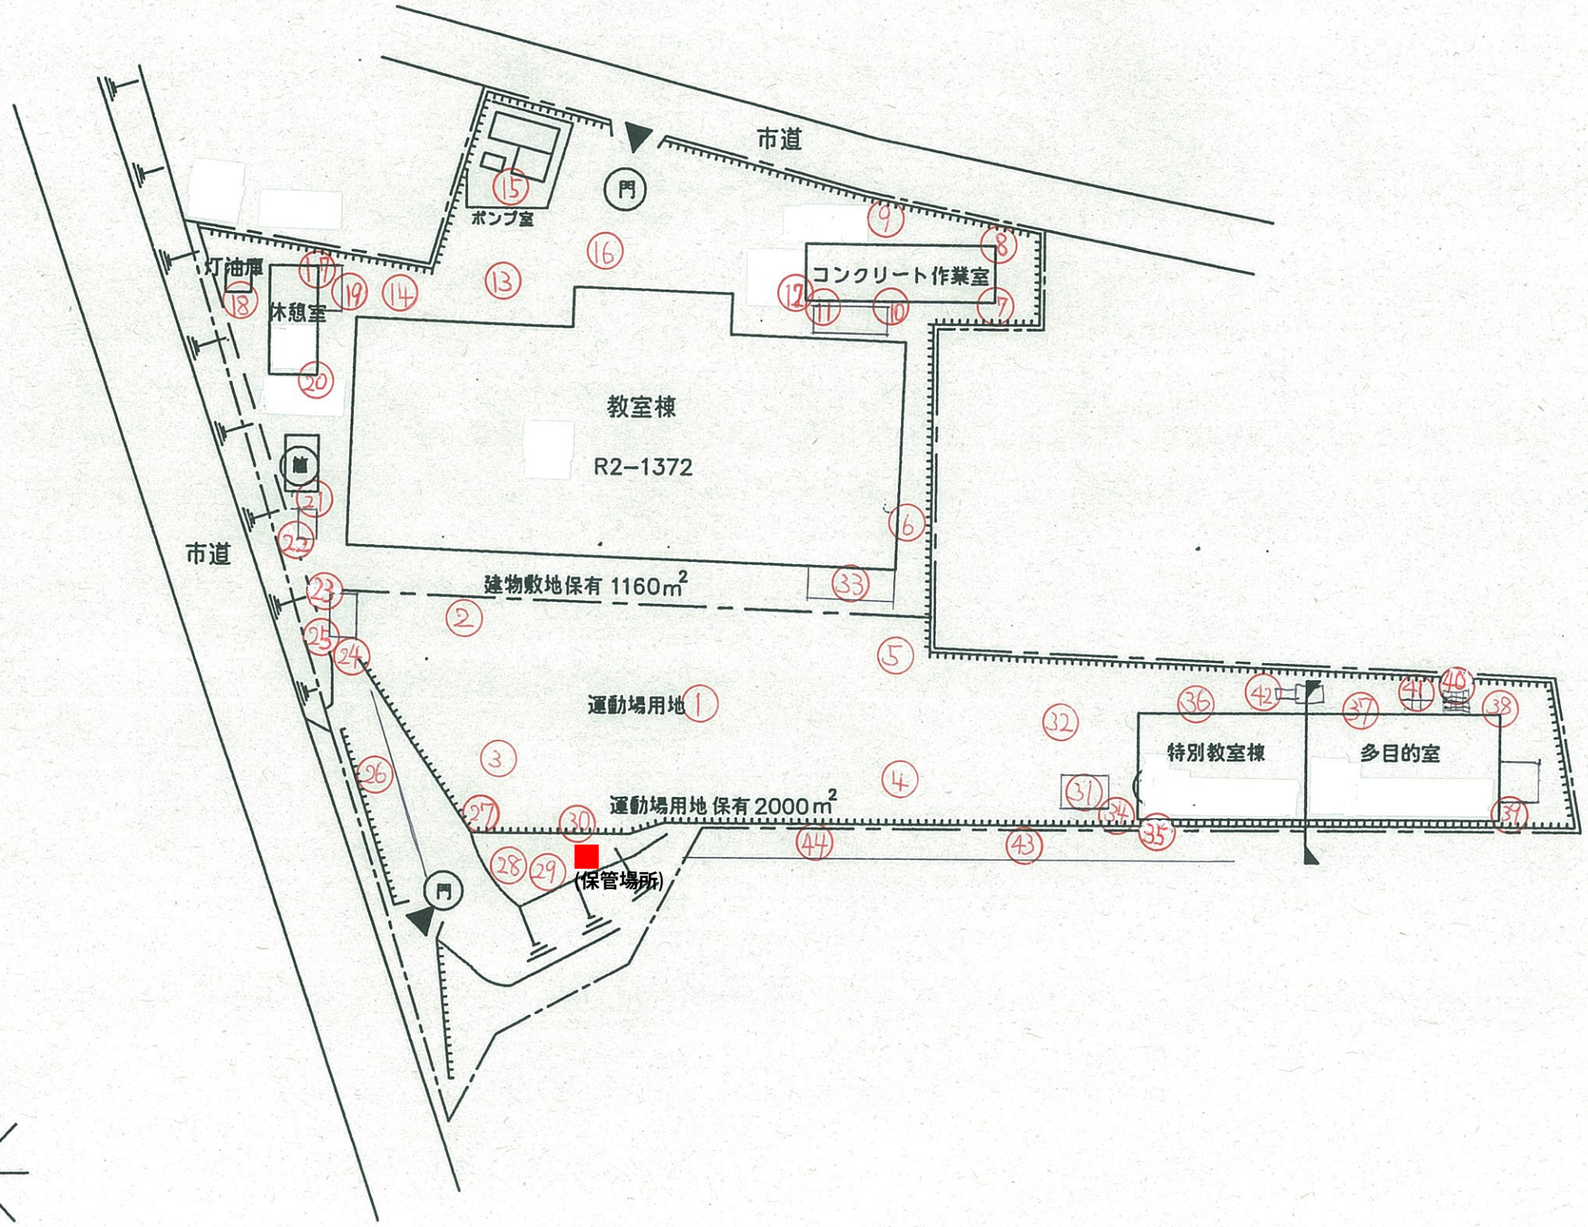
施設の配置図	縮尺	1 / 600	学校名	川越市立特別支援学校	調査番号	（都道府県） 1 1	（市町村） 2 0 1	（学校） 9 9 2 1	整理番号

［地上50cm］ 平均 0.08 範囲 0.06～0.11 →除去後 平均 0.08 範囲 0.06～0.11

［ 地上5cm ］ 平均 0.11 範囲 0.06～0.33 →除去後 平均 0.11 範囲 0.06～0.22

番号	測定地点	地上5cmの値	地上50cmの値
1	校庭中央	0.06	0.06
2	校庭北西	0.08	0.07
3	校庭南西	0.09	0.08
4	校庭南東	0.08	0.07
5	校庭北東	0.09	0.08
6	教室棟東軒下土	0.08	0.08
7	コンクリート作業室南東雨どい出口下コンクリート	0.08	0.06
8	コンクリート作業室北東雨どい出口下土	0.17	0.09
9	コンクリート作業室北土	0.10	0.07
10	コンクリート作業室南屋根北東雨どい出口下コンクリート	0.07	0.06
11	コンクリート作業室南屋根北西雨どい出口下コンクリート	0.09	0.06
12	コンクリート作業室南西雨どい出口下コンクリート	0.09	0.08
13	正門坂下アスファルトくぼみ	0.21	0.10
14	教室棟北西アスファルトくぼみ	0.18	0.10
15	受水槽オーバーフロー管下ますグレーチング上	0.07	0.07
16	給食搬入口下アスファルト	0.11	0.09
17	シャワー室北雨どい出口下土	0.07	0.07
18	灯油庫南軒下土	0.16	0.10
19	シャワー室東屋根軒下アスファルト	0.14	0.10
20	シャワー室南雨どい出口下アスファルト	0.10	0.09
21	焼窯庫南軒下土	0.09	0.07
22	西物置軒下土	0.12	0.08
23	体育小屋北西軒下土	0.16	0.09
24	体育小屋南土	0.10	0.08
25	体育小屋南西軒下土	0.19	0.09
26	西入口坂の木の根くぼみ土	0.10	0.08
27	南西角土	0.13	0.11
28	斜面のU字溝出口土	0.11	0.08
29	堆肥場	0.14	0.10
30	掲揚ポール段下土	0.13	0.08
31	砂場中央	0.07	0.06
32	砂場北くぼみ土	0.06	0.07
33	藤棚下中央土	0.08	0.08
34	特別教室棟西ますグレーチング上	0.09	0.08
35	特別教室棟南西雨どい脇土	0.22	0.09
36	エアコン排水管出口下土	0.09	0.06
37	雨どい漏水部分下土	0.11	0.08

38	多目的室北芝生中央	0.09	0.08
39	多目的室東便所雨どい出口下土	0.33	0.10
39-1	№39除染後	0.10	0.08
40	ジャングルジム下土	0.08	0.07
41	遊具下土	0.08	0.07
42	すべり台下り口下土	0.10	0.09
43	南畑東側土	0.07	0.07
44	南畑西側土	0.08	0.07

地上5cmで対応の目安を超えた1地点について除染を行い、目安以下の状態にしました。
