名細小学校放射線詳細測定結果（11月17日実施）

測定結果（単位：μ Sv/h）

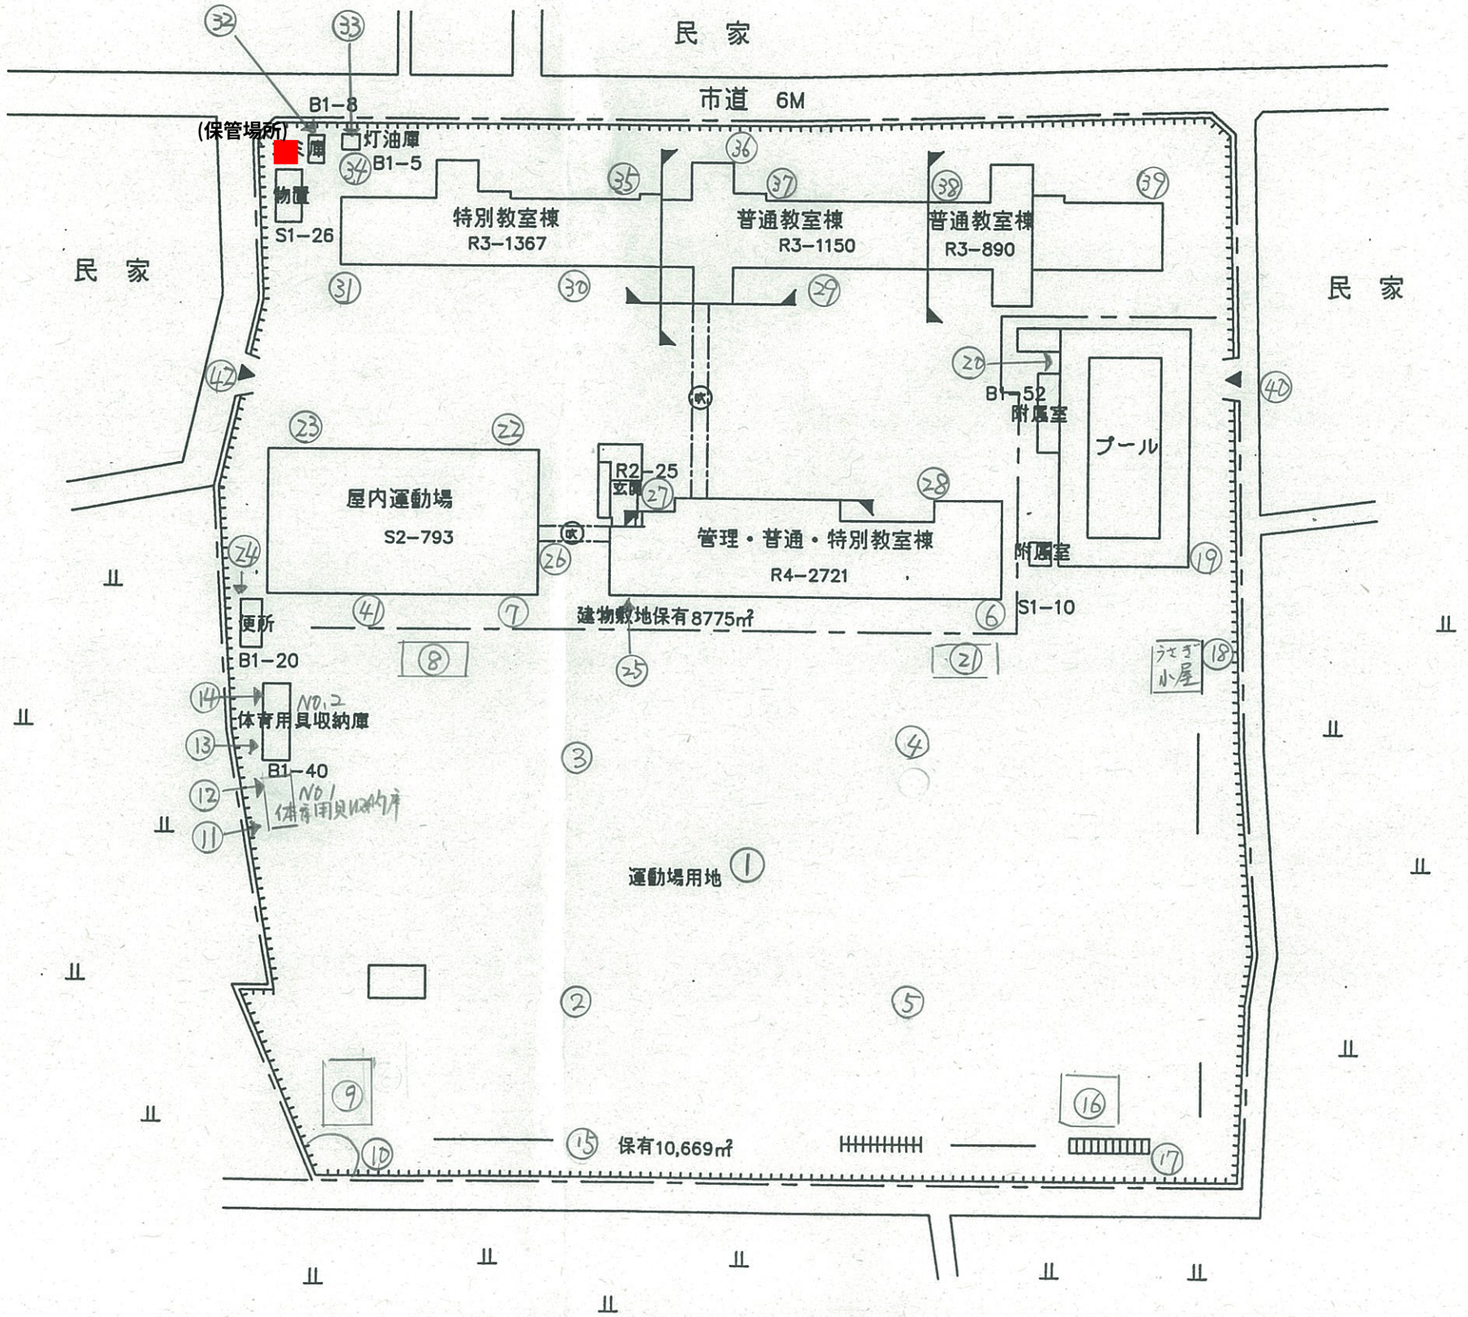
施設の配置図	縮尺	1 / 1200 (0 10 20 30 40 m)	学校名	名細小 学校	調査番号	（都道府県） 1 1	（市町村） 2 0 1	（学校） 0 0 2 6	整理番号

地上5cmの対応の目安を超えた11地点について除染を行い、目安以下の状態にしました。

番号	測定地点	地上5cmの値	地上50cmの値
1	グラウンド中央	0.06	0.06
2	グラウンド南西	0.07	0.07
3	グラウンド北西	0.06	0.06
4	グラウンド北東	0.08	0.07
5	グラウンド南東	0.08	0.08
6	北校舎雨水側溝グレーチング	0.20	0.09
7	体育館南東雨水側溝グレーチング	0.18	0.09
8	体育館南側砂場	0.06	0.07
9	グラウンド南西砂場	0.07	0.07
10	グラウンド南西雨水側溝グレーチング	0.08	0.08
11	①体育小屋南西雨どい	0.40	0.13
11-1	№11除染後	0.17	0.13
12	①体育小屋北西雨どい	0.45	0.11
12-1	№12除染後	0.16	0.12
13	②体育小屋南西雨どい	0.25	0.09
14	②体育小屋北西雨どい	0.10	0.06
15	グラウンド南側雨水側溝グレーチング	0.05	0.07
16	グラウンド南東砂場	0.07	0.07
17	グラウンド南東雨水側溝グレーチング	0.06	0.07
18	うさぎ小屋雨どい	0.50	0.11
18-1	№18除染後	0.19	0.12
19	プール南東雨水側溝グレーチング	0.08	0.08
20	プール更衣室雨どい	0.25	0.10
21	グラウンド北東砂場	0.08	0.06
22	体育館北東雨どい	0.14	0.07
23	体育館北西雨どい土部	0.84	0.17
23-1	№23除染後	0.11	0.08
24	外トイレ南西雨どい	0.08	0.07
25	南校舎南西雨水側溝	0.18	0.09
26	体育館入口雨どい	0.64	0.12
26-1	№26除染後	0.15	0.10
27	南校舎給食受入口	0.22	0.11
28	南校舎プロパン庫前雨どい	0.23	0.10
29	北校舎集会室前	0.31	0.08
29-1	№29除染後	0.18	0.09
30	北校舎給食受入口	0.20	0.08
31	北校舎西側雨どい	0.15	0.10
32	ゴミ庫北側雨どい	0.13	0.07
33	灯油庫北側雨どい	0.09	0.09
34	灯油庫南側雨どい	0.11	0.07

35	北校舎陶芸室裏雨どい	0.22	0.10
36	北校舎中央トイレ裏雨どい	0.31	0.15
36-1	№36除染後	0.16	0.10
37	北校舎PTA会議室裏雨どい	0.42	0.15
37-1	№37除染後	0.13	0.10

38	北校舎集会室裏雨どい	0.35	0.13
38-1	№38除染後	0.15	0.10
39	北校舎学童保育室裏雨どい	0.44	0.14
39-1	№39除染後	0.18	0.12
40	東門雨水側溝グレーチング	0.15	0.11
41	体育館南西雨どい	1.25	0.22
41-1	№41除染後	0.18	0.11
42	正門入り口	0.18	0.08
