川越市台風第２１号内水浸水検証委員会

答 申 書

付 属 資 料

平成３０年８月

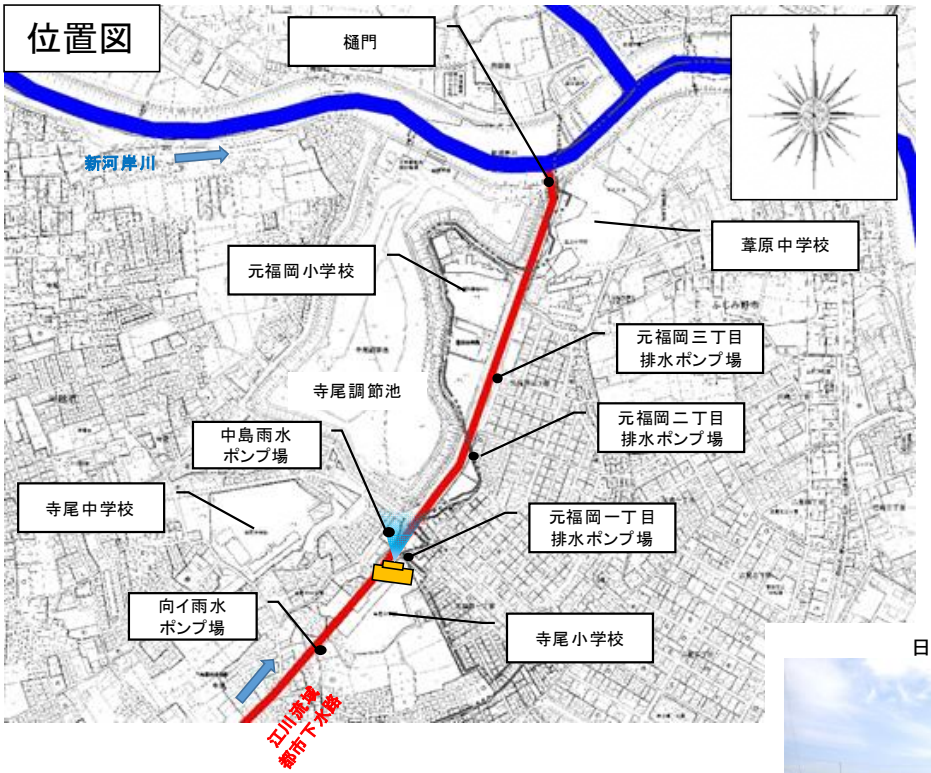
・平成２９年１０月２３日　午前４時（入間東部地区消防組合消防本部撮影）

- 中島雨水ポンプ場付近の江川流域都市下水路は、道路の下（地下）を流れている。

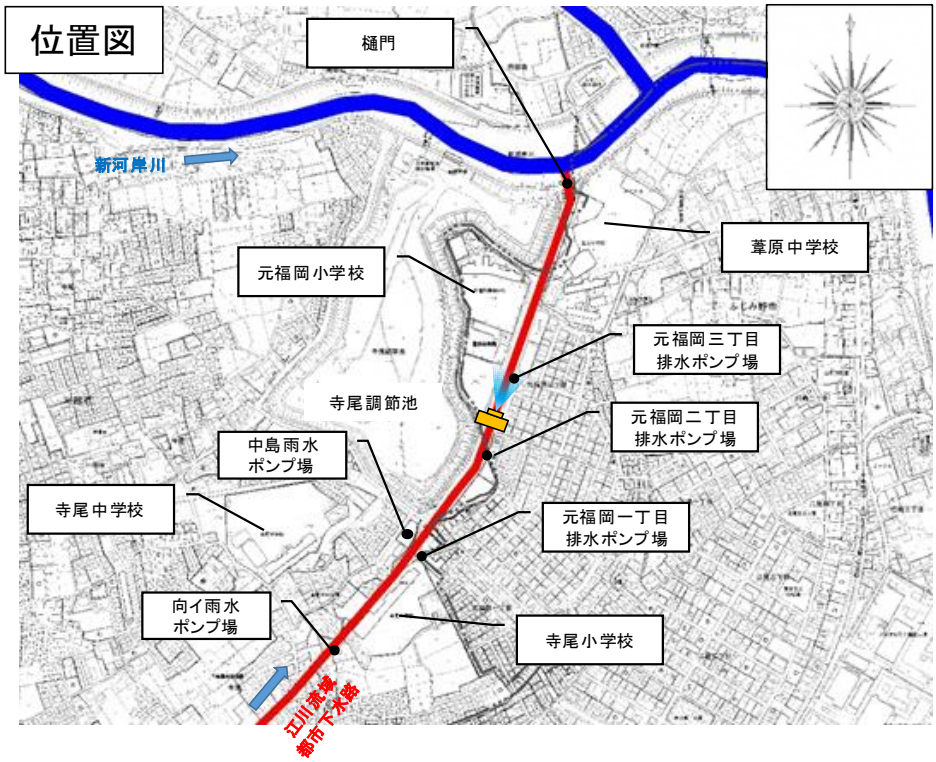
・平成２９年１０月２３日　午前９時（ふじみ野市上下水道課撮影）

- 西沼歩道橋から新河岸川及び江川流域都市下水路樋門方向を撮影している。
- 江川流域都市下水路の下流部は、ブロック積護岸の開水路上部に蓋（写真：緑色）が架かる構造となっている。

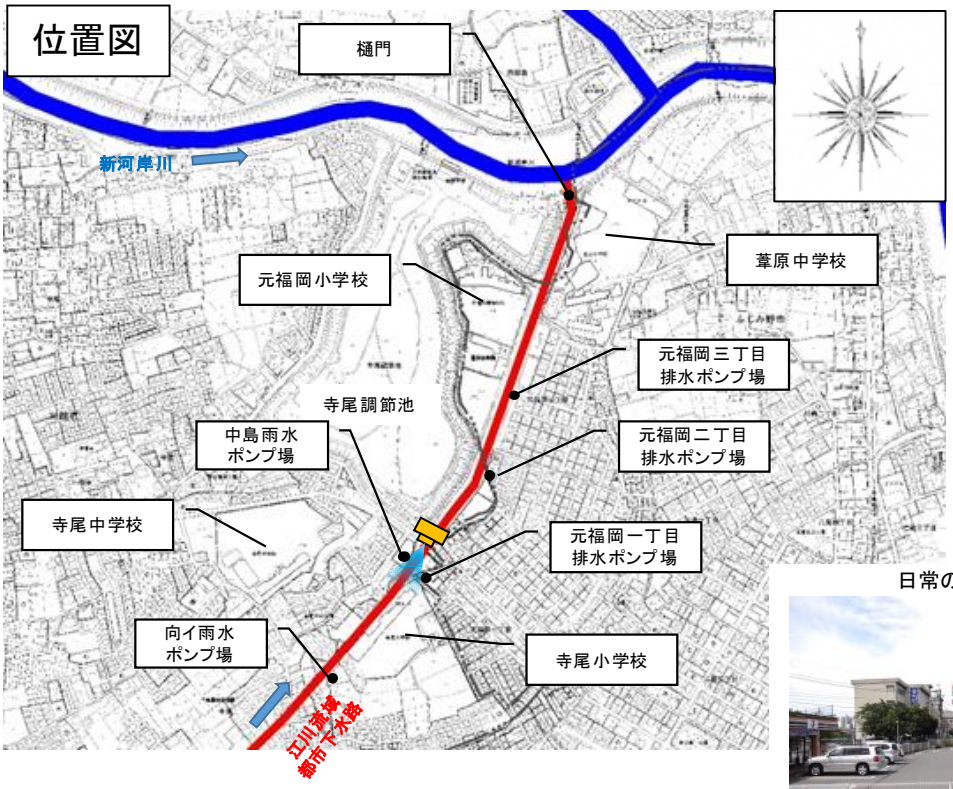
・平成２９年１０月２３日　午前１１時（入間東部地区消防組合消防本部撮影）

- 寺尾小学校付近の江川流域都市下水路は、道路の下（地下）を流れている。

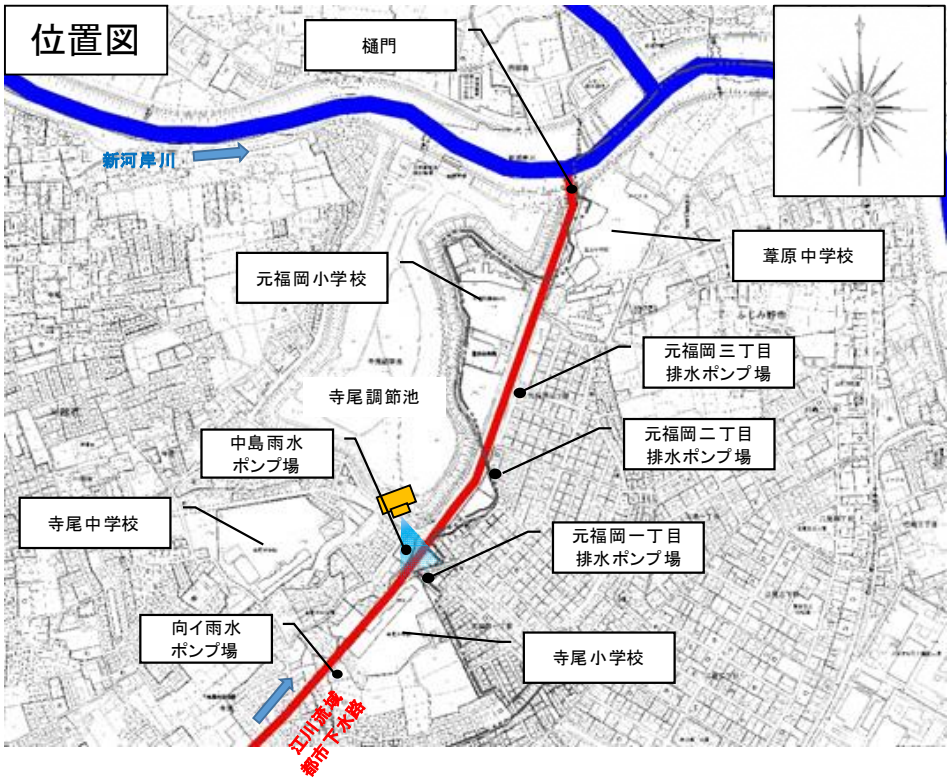
・平成２９年１０月２３日　午後４時（川越市河川課撮影）

➢　寺尾調節池の堤防上から寺尾小学校方向を撮影している。

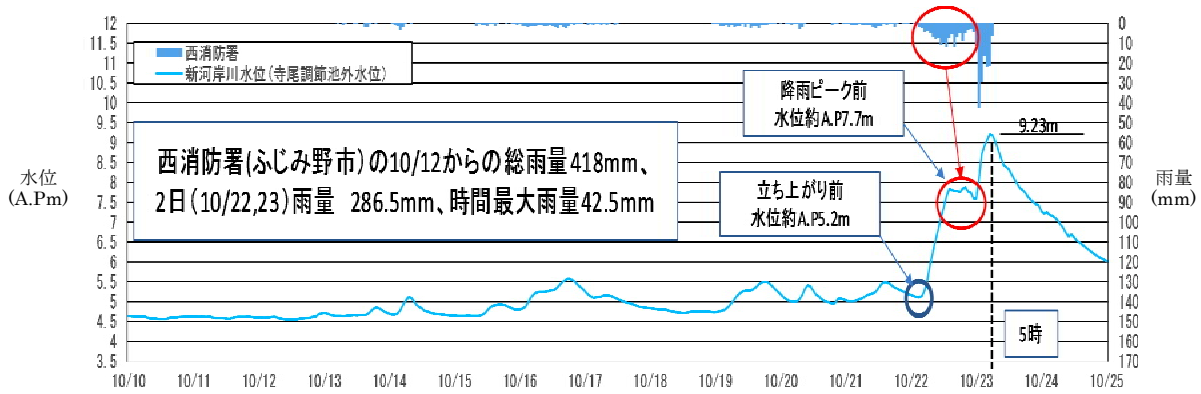
・平成２９年１０月台風第２１号　降雨量と新河岸川の水位

・平成２９年１０月台風第２１号は後方集中型の降雨であった中、上流からの流入と降雨ピークのタイミングが一致したため、水位上昇が大きかったと推測される。

・平成２９年１０月台風第２１号では前期降雨を含め１２日間も降雨が連続したため、降雨ピーク（１０月２３日午前１時）前の新河岸川の水位は、ＡＰ＋５．２ｍとなっていたと考えられ、平成２８年８月台風第９号のＡＰ＋４．８ｍと比較すると０．４ｍ程度高い状況であったと考えられる。

・平成２９年１０月台風第２１号では降雨ピーク前から新河岸川の水位が高い状況であったが、さらに降雨ピークの前に時間雨量１０ｍｍ程度の降雨が断続的に１０時間以上（平成２９年１０月台風第２１号雨量と新河岸川水位の図に赤丸で表示）連続し、新河岸川の洪水調節を行うための寺尾調節池に雨水が流入する基準水位に近い水位まで上昇していたと考えられる。

・新河岸川の水位が高い状況のところに降雨ピークが重なったため、新河岸川のピーク水位は計画高水位にせまるＡＰ＋９．２３ｍまで上昇した。

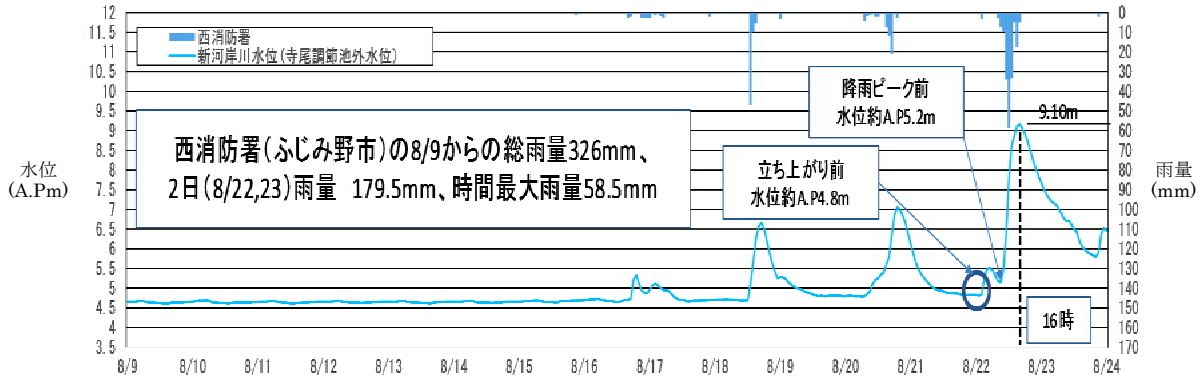
・平成２８年８月台風第９号　降雨量と新河岸川の水位

・ふじみ野市西消防署（江川流域都市下水路を中心としたティーセン分割図から分割面積が一番広い雨量観測所）の降雨量記録から平成２９年１０月台風第２１号では、台風が接近する前の１０月１２日から台風が通過する１０月２３日までの１２日間、ほぼ連続して降雨が続いている。一方、平成２８年８月台風第９号の連続した降雨は８月１９日から８月２３日までの５日間となっており、平成２９年１０月台風第２１号では前期降雨が認められる。

・降雨ピークの２日間の雨量について、平成２９年１０月台風第２１号は２８６．５ｍｍ（１０月２２日～１０月２３日）を記録し、平成２８年８月台風第９号の１７９．５ｍｍ（８月２２日～８月２３日）の約１．６倍の降雨量を記録した。この降雨量は、江川流域都市下水路が合流する新河岸川の河川整備計画の計画降雨量（２４５．７ｍｍ）を上回る降雨量であった。

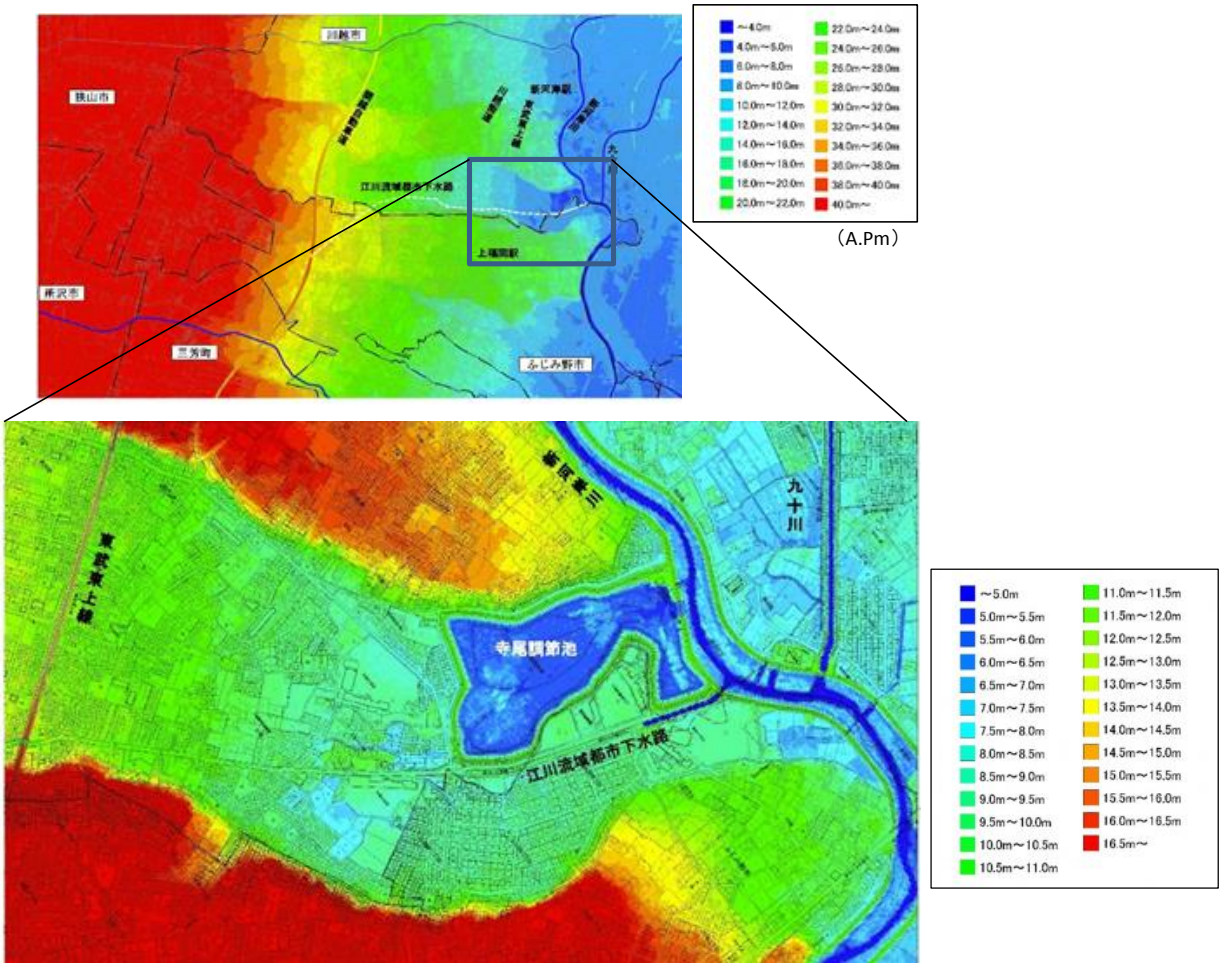
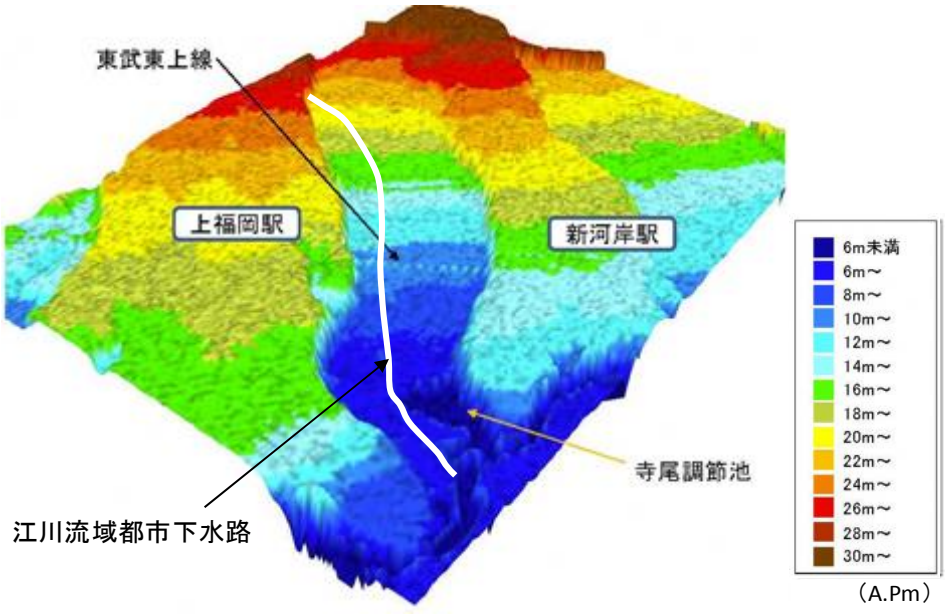
・江川流域都市下水路は、台地に挟まれた低地部に位置しているため、降雨時には上流及び台地からの雨水が流れ込みやすいことが想定される。

・新河岸川に合流することで内水が抜けにくい地形特性となっている。

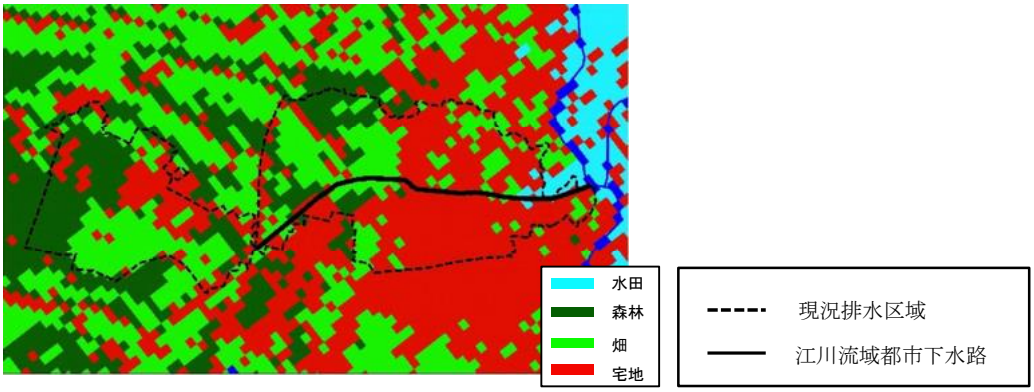
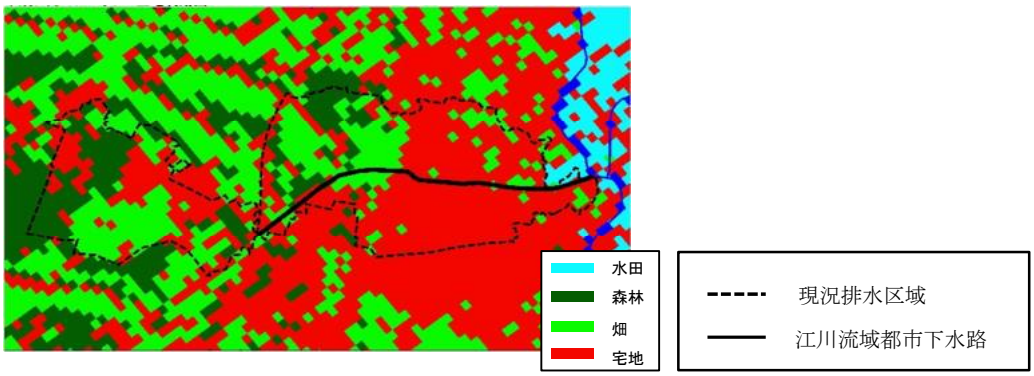
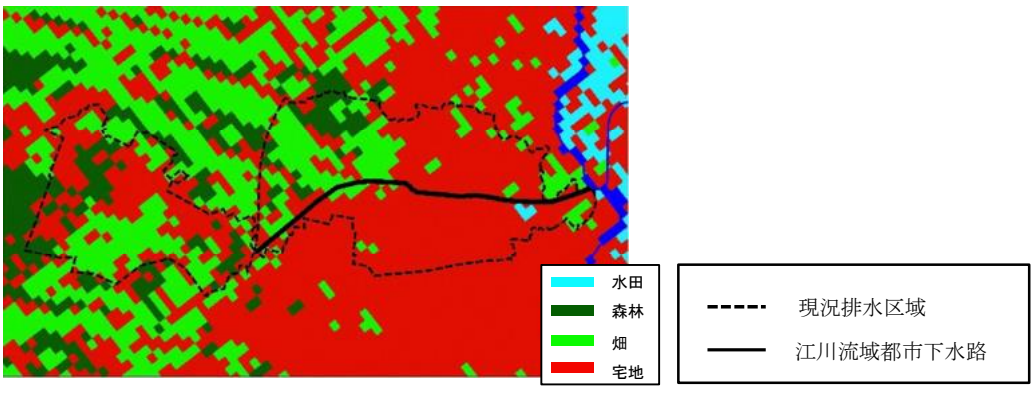
江川流域都市下水路の現況排水区域の土地利用を水田・森林・畑・宅地に分類し、その年代変遷及び地目別割合比率を以下に示す。

○これらに加えて、地形特性として、雨水が集まりやすく抜けにくい地形であることや、土地利用の変遷において水田・森林・畑の減少によって、江川流域都市下水路周辺の保水機能の低下を招き雨水が流出しやすい状況であったことといった、様々な要因が複合的に重なり合ったことが、浸水被害の原因と考えられる。

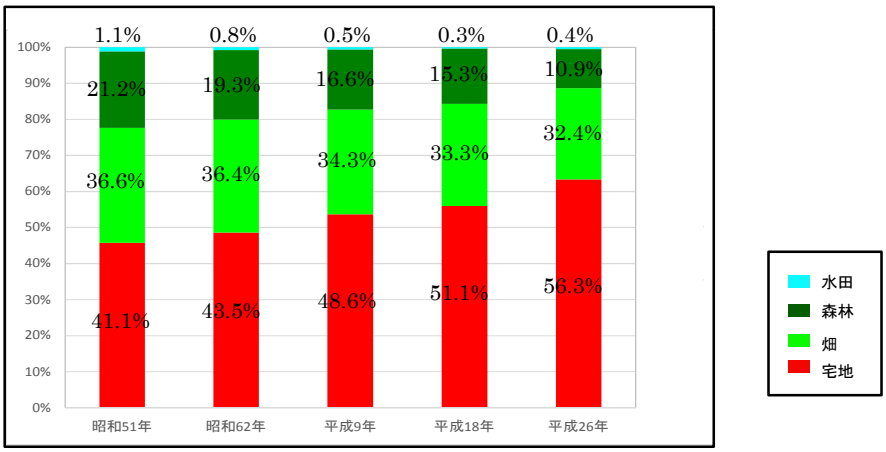
・地目別割合比率

・江川流域都市下水路整備期間中であった昭和５１年時から整備後の平成２６年までの土地利用において、宅地面積の割合比率が増加傾向となっている。

・水田・森林・畑の減少により江川流域都市下水路周辺の保水機能が低下していると考えられる。

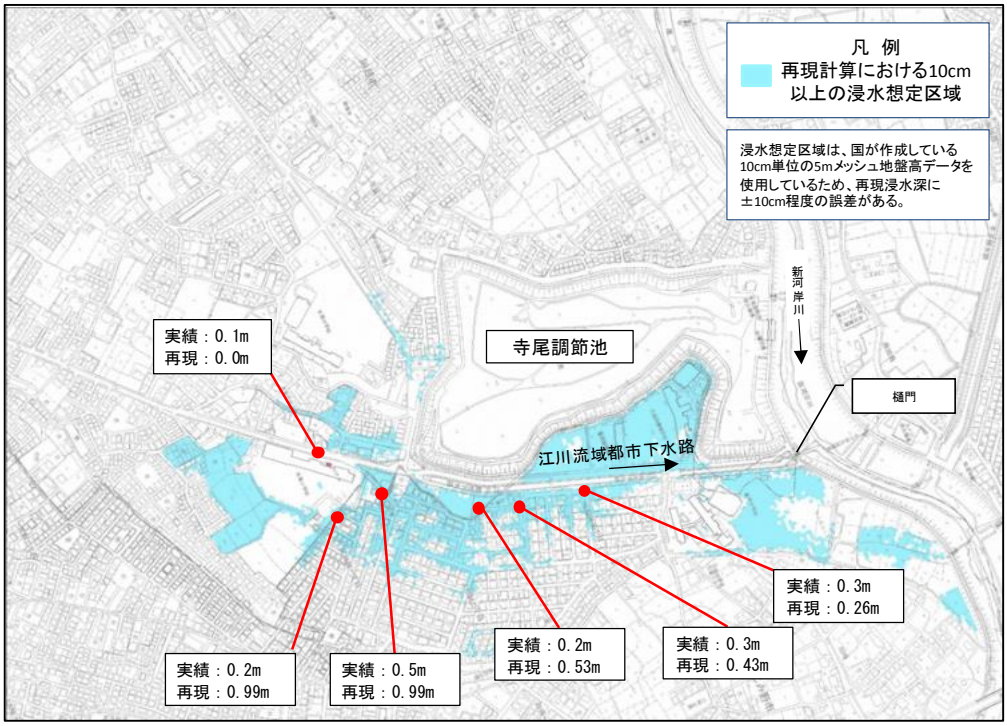
・１０月２３日　午前２時（降雨のピーク時間帯）

・１０月２３日午前２時では実績浸水深よりも再現計算の浸水深が大きくなっているが、午前５時、午前１０時と時間が進むにつれてその差が小さくなっていることがわかる。

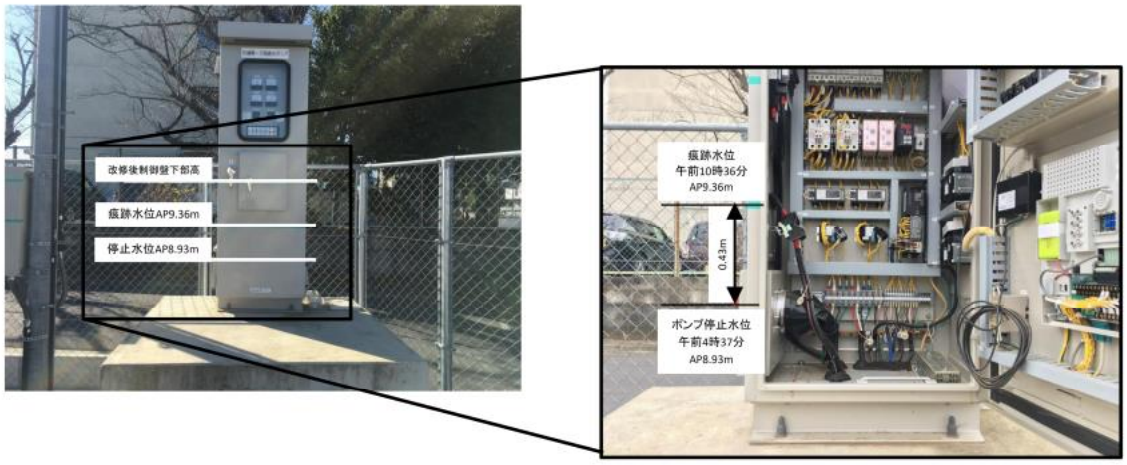
・１０月２３日　午前４時３７分（元福岡一丁目雨水ポンプ場）

元福岡一丁目雨水ポンプ場は、制御盤の下端部に水位が達した１０月２３日午前４時３７分にポンプが停止（水位：ＡＰ８．９３ｍ）したと考えられる。

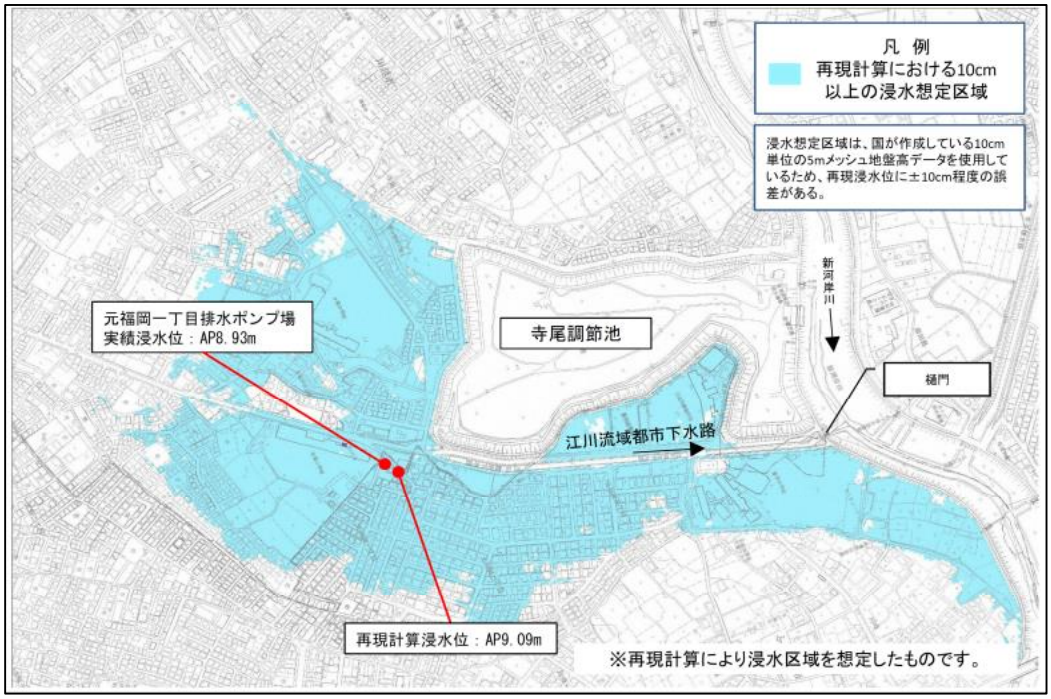
１０月２３日における午前４時３７分の実績浸水位と午前５時の再現計算との比較

・実績浸水深と再現計算による浸水深及び浸水位には誤差を含んだ結果である。

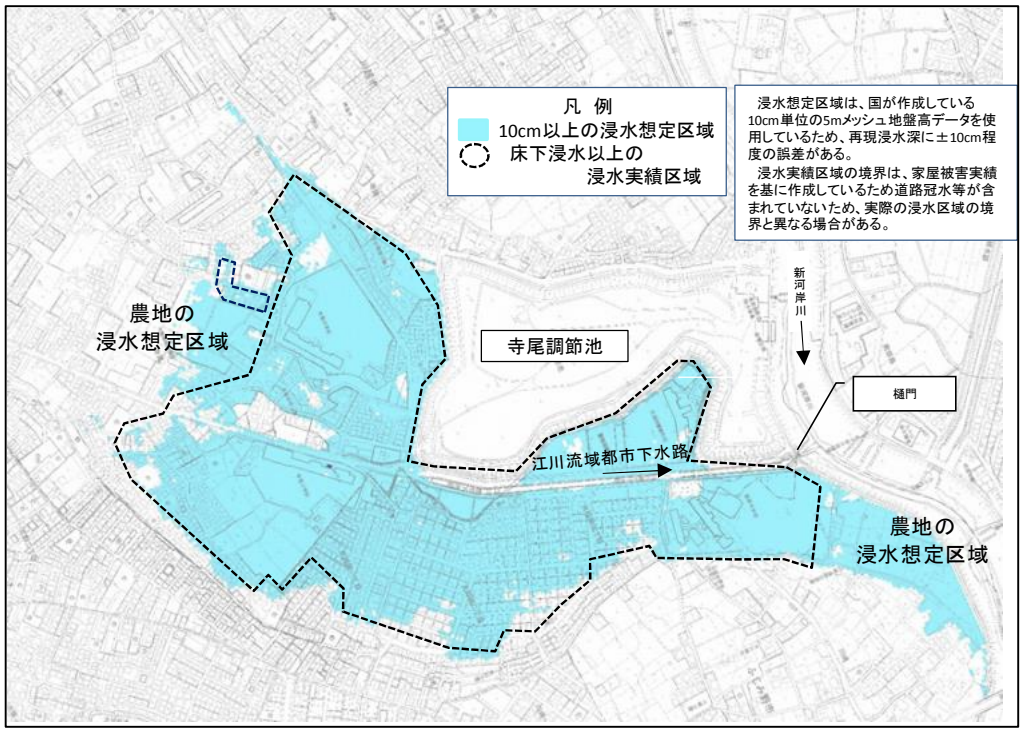
・１０月２３日　午前５時（新河岸川のピーク水位時間帯）

・実績浸水区域は、住宅等の実績調査からその外周をむすんだ範囲であり、誤差を含んだ結果である。

・床下浸水以上の浸水実績区域の内側において、再現計算では着色されていない箇所が部分的にあるが、浸水範囲が大きく拡大したとはいえないと考えられる。
