さわやか活動館放射線詳細測定結果（1月18日実施）

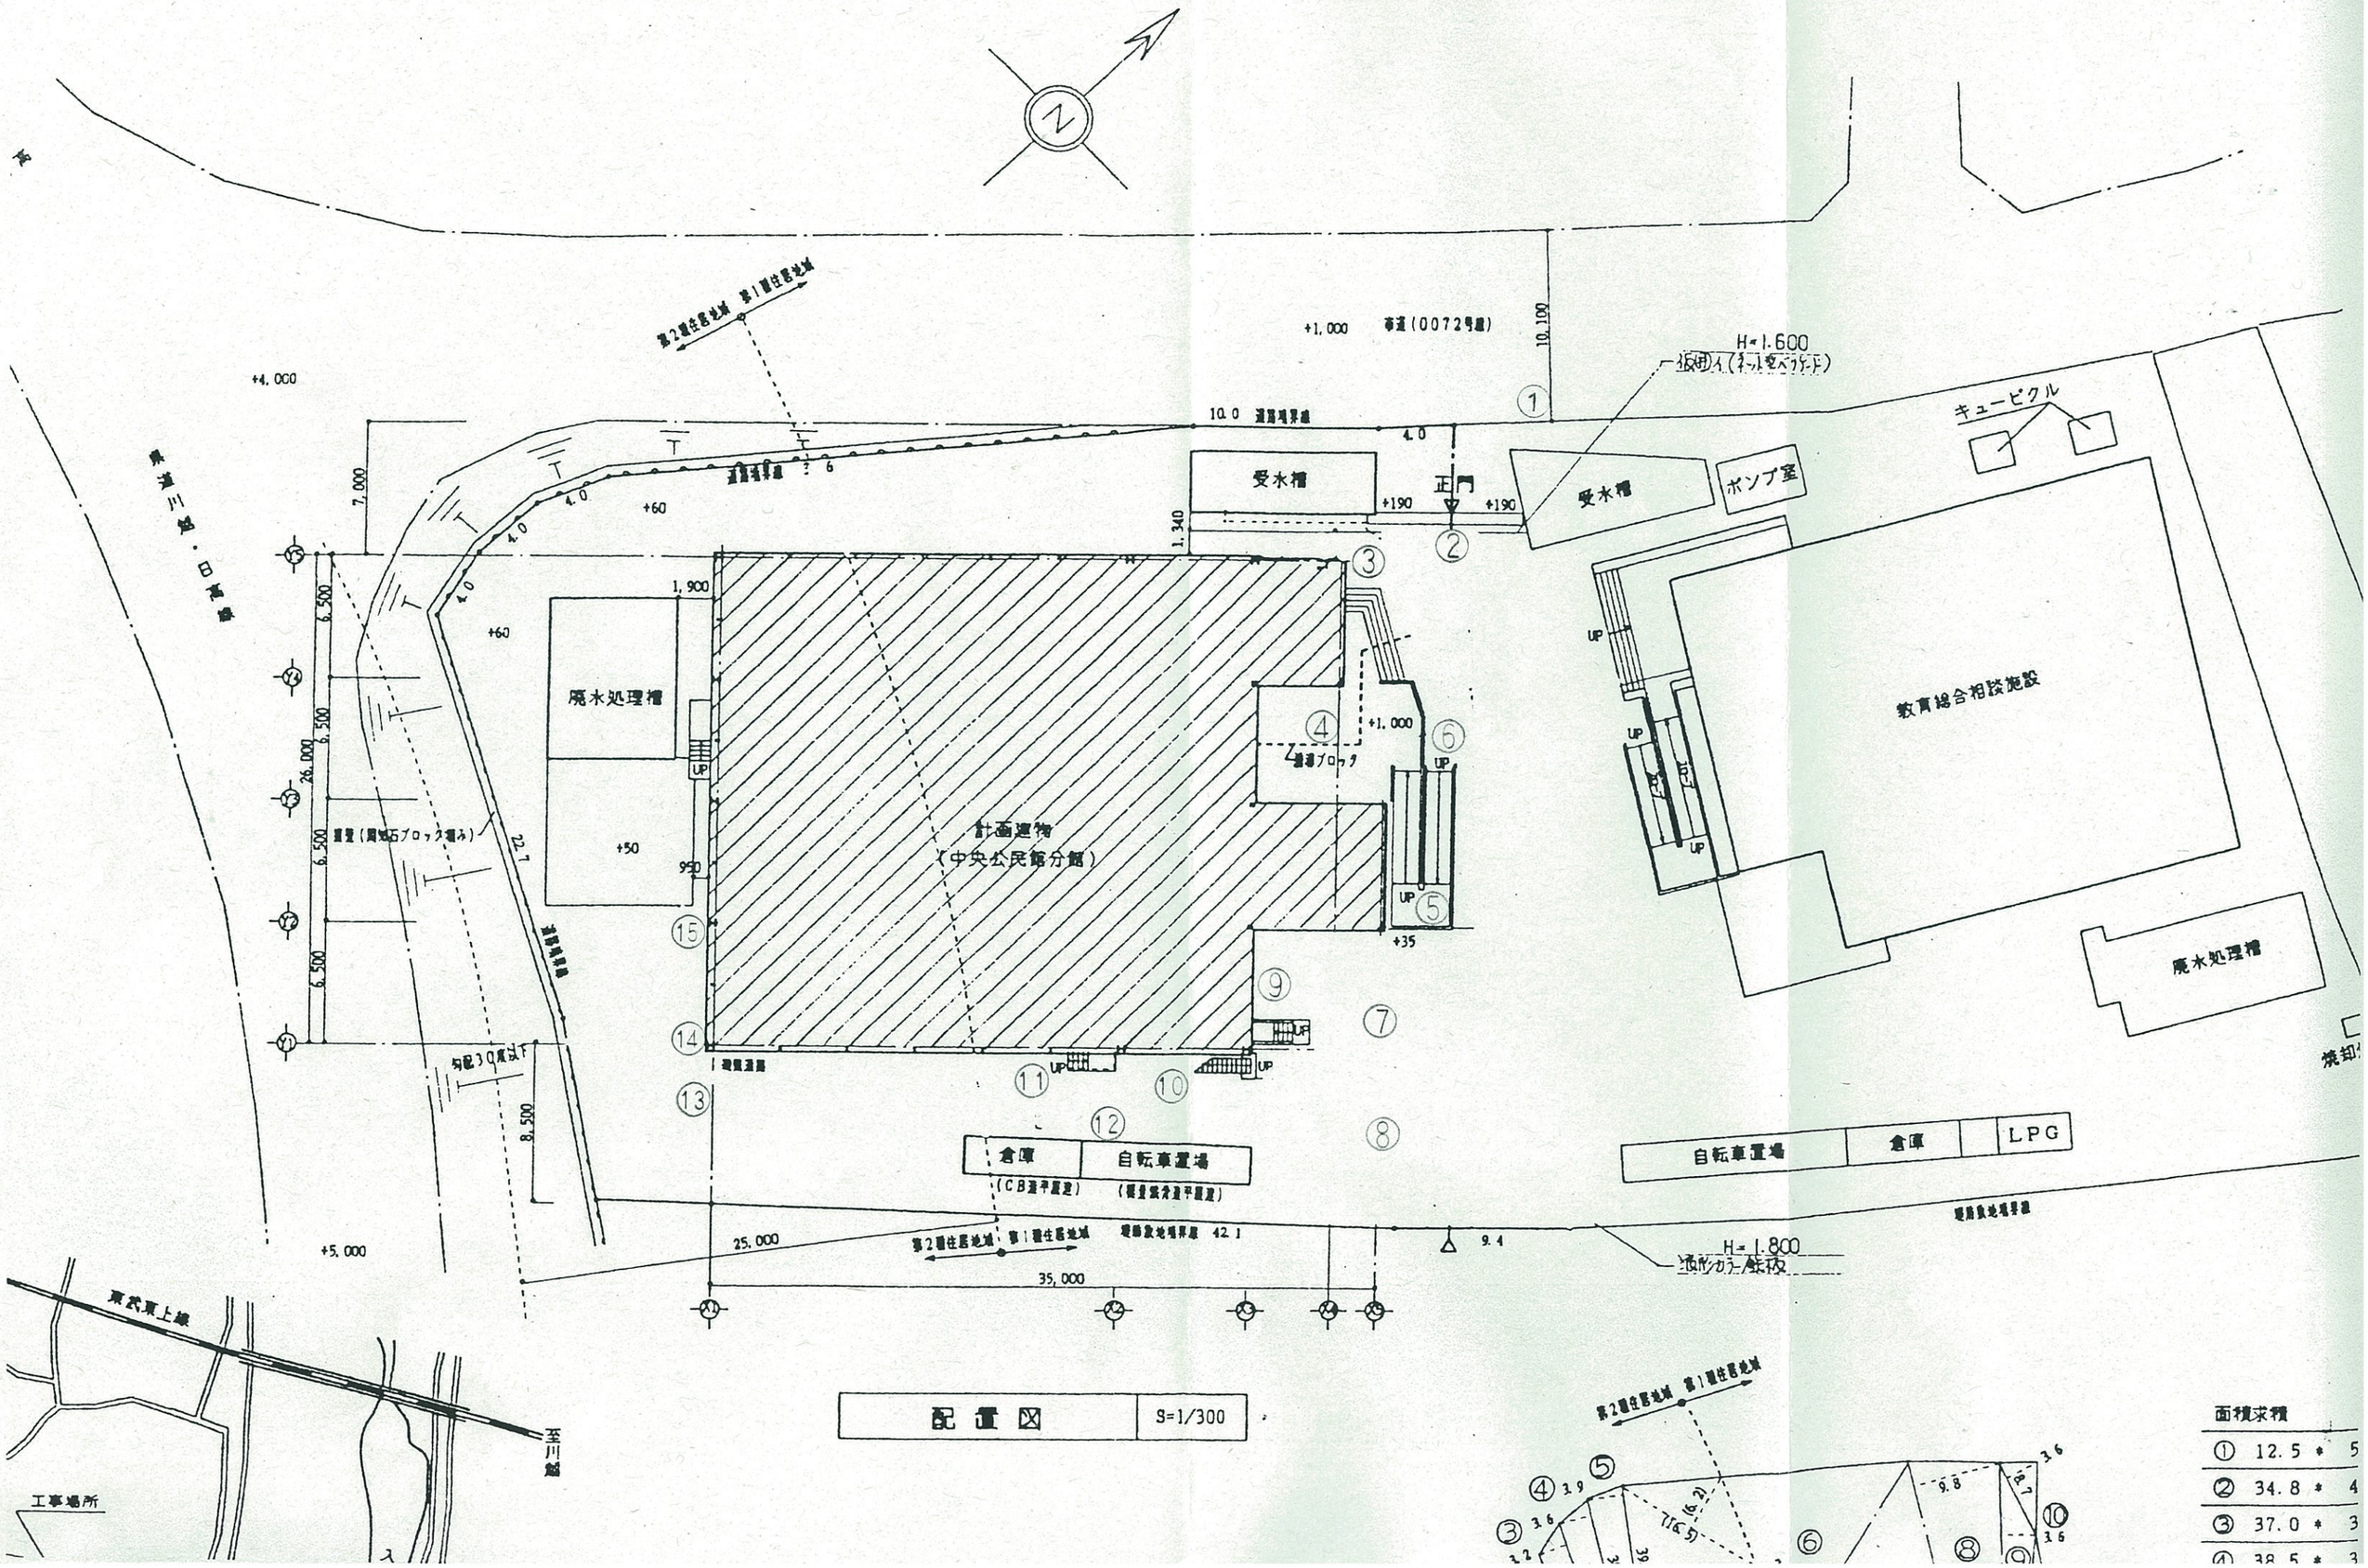
［地上50cm］ 平均 0.09 範囲 0.06～0.22 →除去後 平均 0.09 範囲 0.06～0.16

［ 地上5cm ］ 平均 0.16 範囲 0.07～0.65 →除去後 平均 0.13 範囲 0.07～0.23

地上5cmで対応の目安を超えた1地点について除染を行い、目安以下の状態にしました。

番号	測定地点	地上5cmの値	地上50cmの値
1	正門前側溝上	0.10	0.08
2	敷地入口グレーチング	0.09	0.10
3	建物北側角マス	0.19	0.10
4	建物入口前	0.13	0.07
5	建物入口スロープ踊り場	0.08	0.06
6	建物入口スロープ前	0.20	0.10
7	建物入口スロープ東マス	0.12	0.09
8	自転車置場北側マス	0.07	0.08
9	建物北東	0.10	0.07
10	自転車置場前マス	0.09	0.08
11	倉庫前マス	0.09	0.09
12	自転車置場前	0.14	0.08
13	建物南側角	0.08	0.09
14	建物南側角竪樋下	0.23	0.11
15	建物南側駐車場角縦樋下	0.65	0.22
15-1	No.15除染後	0.23	0.16
