| 事業名 | | なぐわし公園整備事業 | | |

川越市なぐわし公園PiKOA 劣化調査・診断業務委託  
建物・設備劣化状況調査報告書

令和5年度 なぐわし公園PiKOA  
劣化状況調査表・劣化箇所図

**令和5年度 なぐわし公園PiKOA  
劣化状況調査 関係写真台帳**

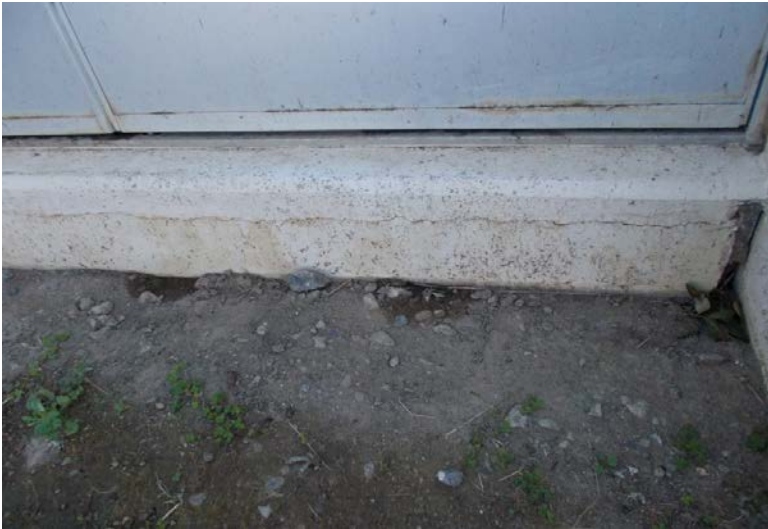
| なぐわし公園 P i K O A | 劣化状況調査 |
|---|---|
| | No. 237 |

| なぐわし公園 P i K O A | 劣化状況調査 |
|---|---|
| | 場所 なぐわし公園 P i K O A 北面 |
| | 説明 基礎 |
| | <div>基礎のひび割れ</div> <div></div> <div></div> <div></div> <div></div> <div></div> <div></div> <div></div> <div></div> <div></div> |

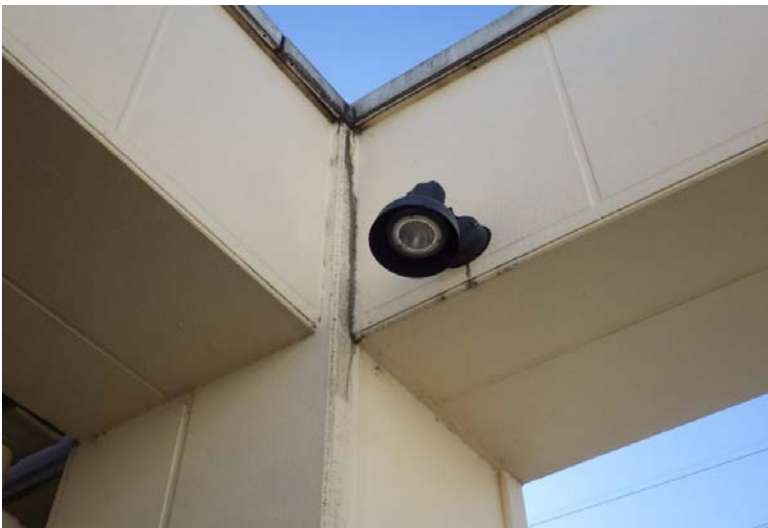
| なぐわし公園 P i K O A | 劣化状況調査 |
|---|---|
| | No. 63 |

| なぐわし公園 P i K O A | 劣化状況調査 |
|---|---|
| | 場所 なぐわし公園 P i K O A 2階<br>露天風呂 1 |
| | 説明 柱、梁、筋交い、アンカーボルト等 |
| | <div>梁・柱の汚れ</div> <div></div> <div></div> <div></div> <div></div> <div></div> <div></div> <div></div> <div></div> <div></div> |

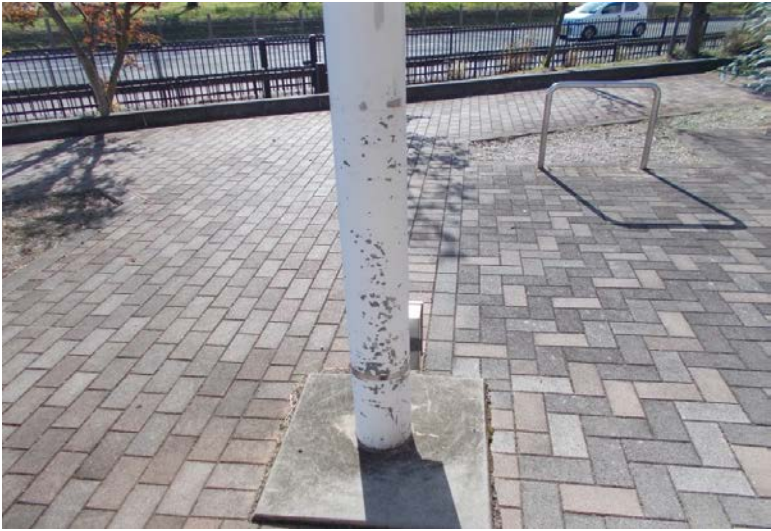
| なぐわし公園 P i K O A | | 劣化状況調査 | |
|---|--|---|---|
| | | No. 441 | |

| なぐわし公園 P i K O A | | 劣化状況調査 | |
|---|--|---|---|
| | | 場所 | なぐわし公園 P i K O A 敷地内 |
| | | 柱に錆 | |

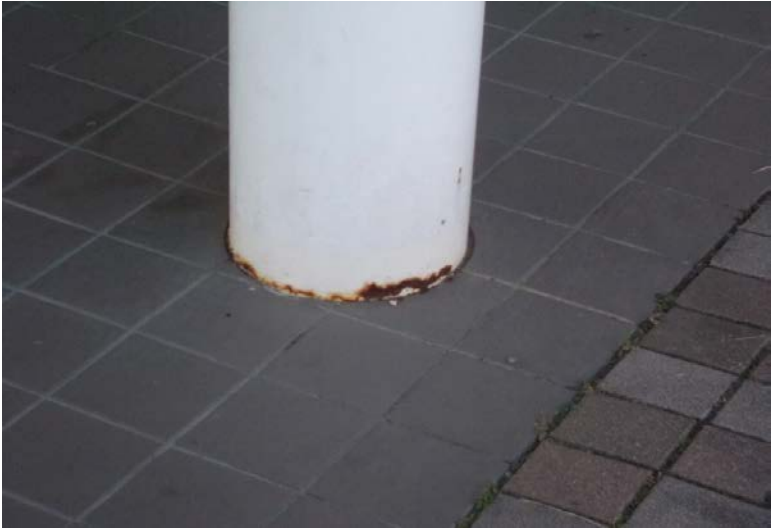
| なぐわし公園 P i K O A | | 劣化状況調査 | |
|---|--|---|---|
| | | No. 470 | |

| なぐわし公園 P i K O A | | 劣化状況調査 | |
|---|--|---|---|
| | | 場所 | なぐわし公園 P i K O A 敷地内 |
| | | 柱に錆 | |

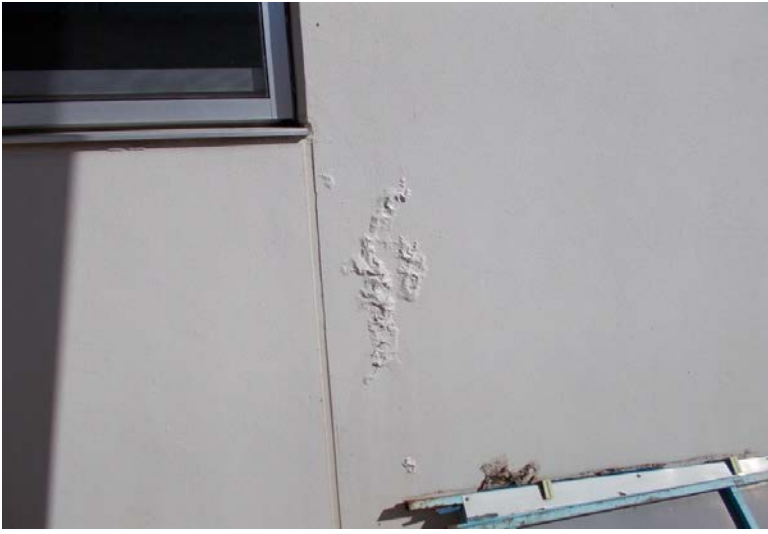
| なぐわし公園 P i K O A | 劣化状況調査 |
|---|---|
| | No. 232 |

| なぐわし公園 P i K O A | 劣化状況調査 |
|---|---|
| | 場所 なぐわし公園 P i K O A 西面 |
| | 外壁塗装の膨れ<br><br><br><br><br><br><br><br><br><br> |

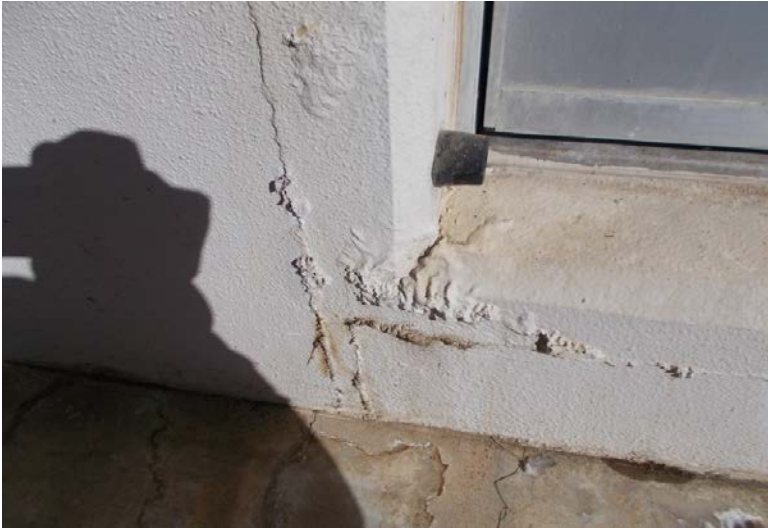
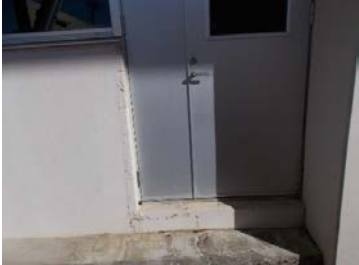
| なぐわし公園 P i K O A | 劣化状況調査 |
|---|---|
| | No. 233 |

| なぐわし公園 P i K O A | 劣化状況調査 |
|---|---|
| | 場所 なぐわし公園 P i K O A 西面 |
| | 外壁塗装の膨れ・剥離<br><br> |

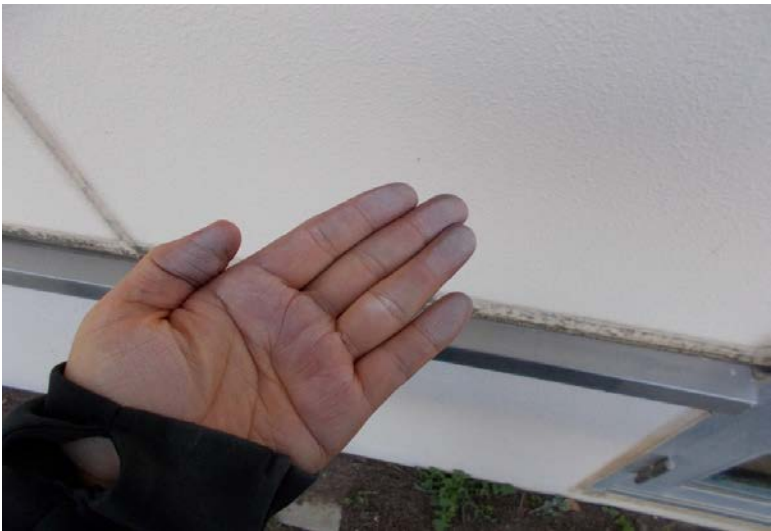
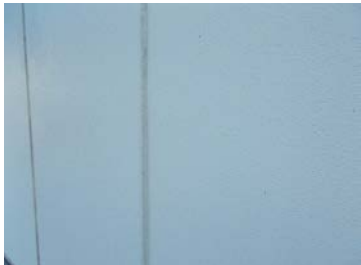
| なぐわし公園 P i K O A | | 劣化状況調査 | |
|---|---|---|--|
| | | No. 239 | |

| なぐわし公園 P i K O A | | 劣化状況調査 | |
|---|---|---|--|
| | 場所 | なぐわし公園 P i K O A 北面 | |
| | | 外壁塗装のチョーキング | |

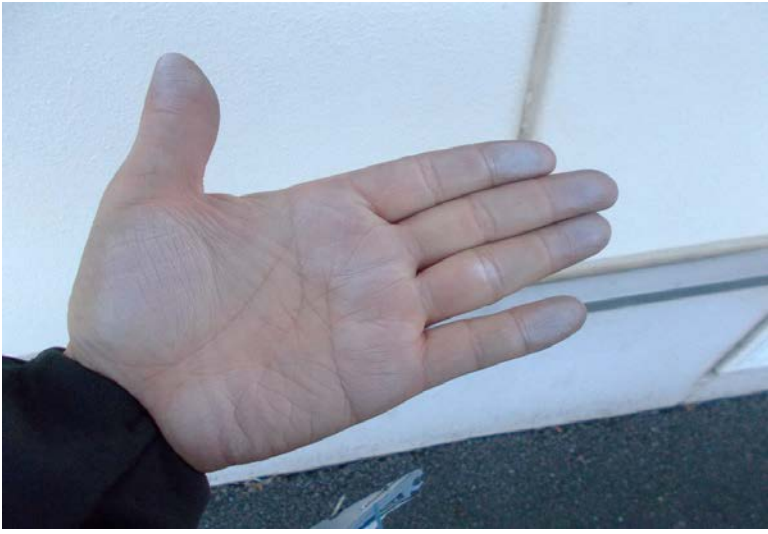
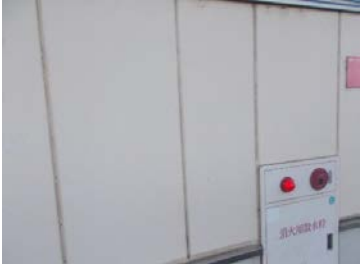
| なぐわし公園 P i K O A | 劣化状況調査 |
|---|---|
| | 場所 なぐわし公園 P i K O A 東面 |
| | <div data-bbox="1027 479 1283 512">外壁塗装のチョーキング</div> <div data-bbox="1023 571 1383 833"></div> <div data-bbox="1303 853 1401 887">No. 250</div> |

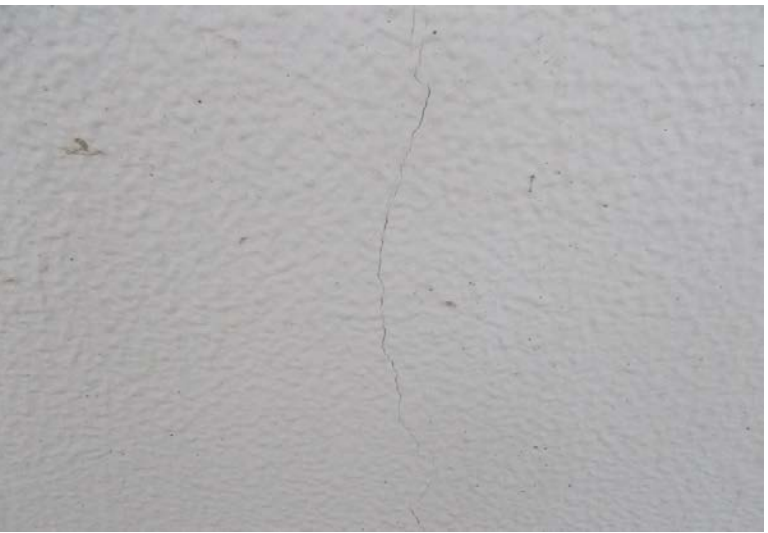
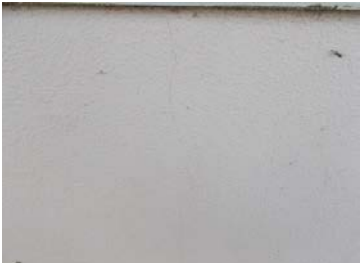
| なぐわし公園 P i K O A | 劣化状況調査 |
|---|---|
| | 場所 なぐわし公園 P i K O A 南面 |
| | <div data-bbox="1027 1039 1187 1072">外壁のひび割れ</div> <div data-bbox="1023 1131 1383 1393"></div> <div data-bbox="1303 1413 1401 1447">No. 251</div> |

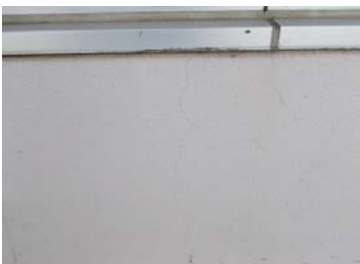
| なぐわし公園 P i K O A | 劣化状況調査 |
|---|---|
| | <div data-bbox="1027 1599 1187 1632">外壁のひび割れ</div> <div data-bbox="1023 1691 1383 1953"></div> <div data-bbox="1303 1973 1401 2007">No. 252</div> |

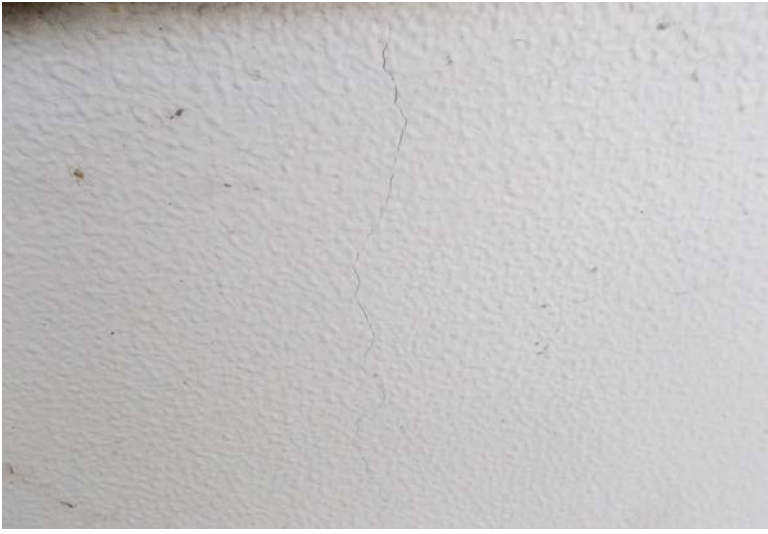
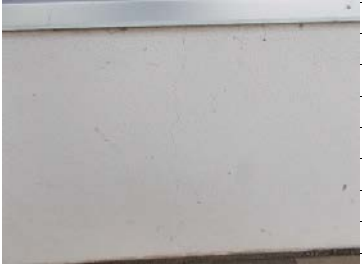
| なぐわし公園 P i K O A | 劣化状況調査 |
|---|---|
| | <div data-bbox="1305 855 1401 882">No. 253</div> |

| なぐわし公園 P i K O A | 劣化状況調査 |
|---|---|
| | 外壁のひび割れ |

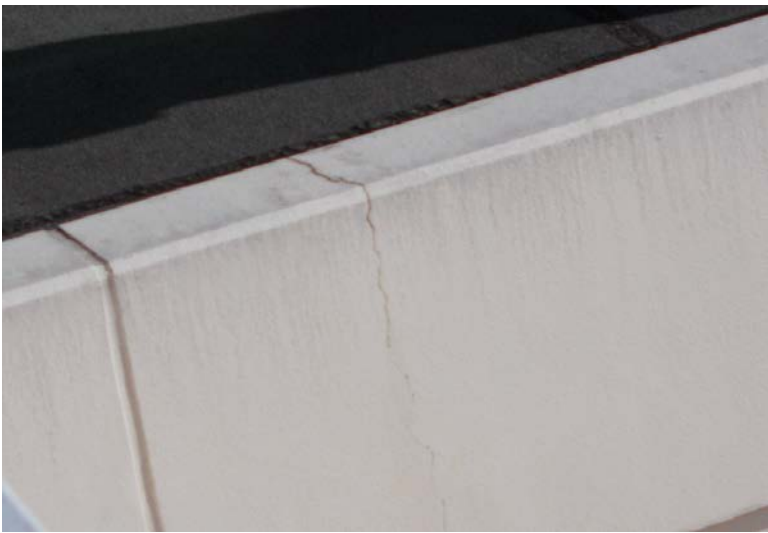
| なぐわし公園 P i K O A | 劣化状況調査 |
|---|---|
| | 外壁のひび割れ |

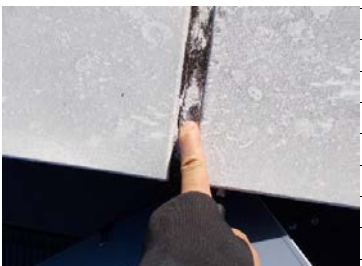
| なぐわし公園 P i K O A | 劣化状況調査 |
|---|---|
| | <div data-bbox="1305 1980 1401 2007">No. 287</div> |

| なぐわし公園 P i K O A | 劣化状況調査 |
|---|---|
| | 笠木シーリングの劣化（全体） |

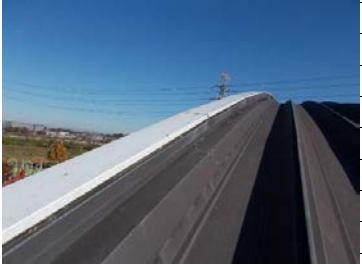
| なぐわし公園 P i K O A | 劣化状況調査 |
|---|---|
| | <div> </div> <div> No. 295 </div> |

| なぐわし公園 P i K O A | 劣化状況調査 |
|---|---|
| | <div> <div>笠木シーリングの劣化（全体）</div> <div></div> </div> |

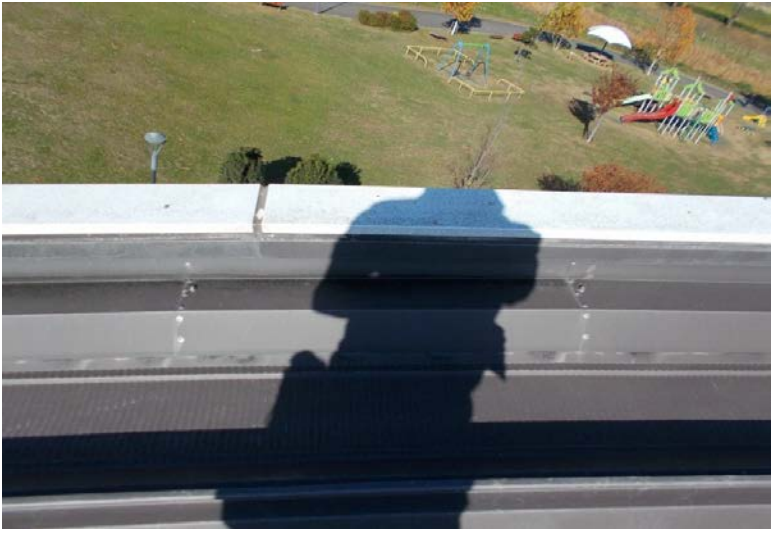
| なぐわし公園 P i K O A | 劣化状況調査 |
|---|---|
| | <div data-bbox="1023 483 1342 510">笠木シーリングの劣化（全体）</div> <div data-bbox="1023 521 1342 831"> <div></div> <div></div> <div></div> <div></div> <div></div> <div></div> <div></div> <div></div> <div></div> <div></div> </div> <div data-bbox="1302 857 1401 884">No. 296</div> |

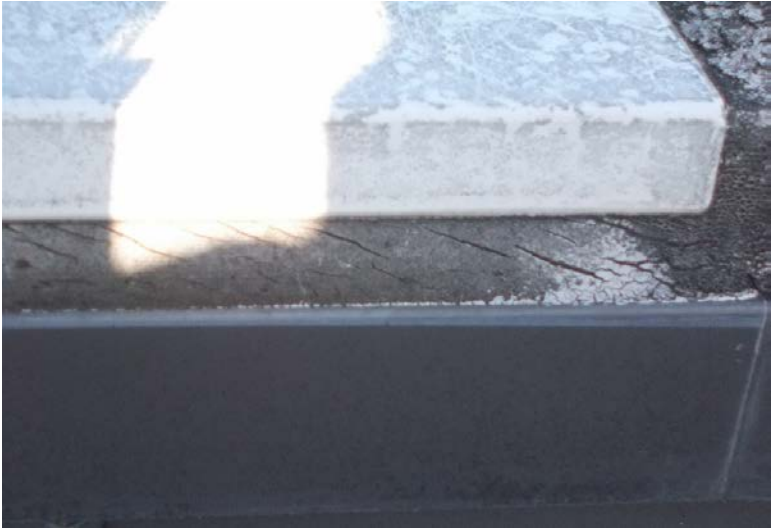
| なぐわし公園 P i K O A | 劣化状況調査 |
|---|---|
| | <div data-bbox="1023 1048 1342 1075">笠木シーリングの劣化（全体）</div> <div data-bbox="1023 1086 1342 1395"> <div></div> <div></div> <div></div> <div></div> <div></div> <div></div> <div></div> <div></div> <div></div> <div></div> </div> <div data-bbox="1302 1422 1401 1449">No. 297</div> |

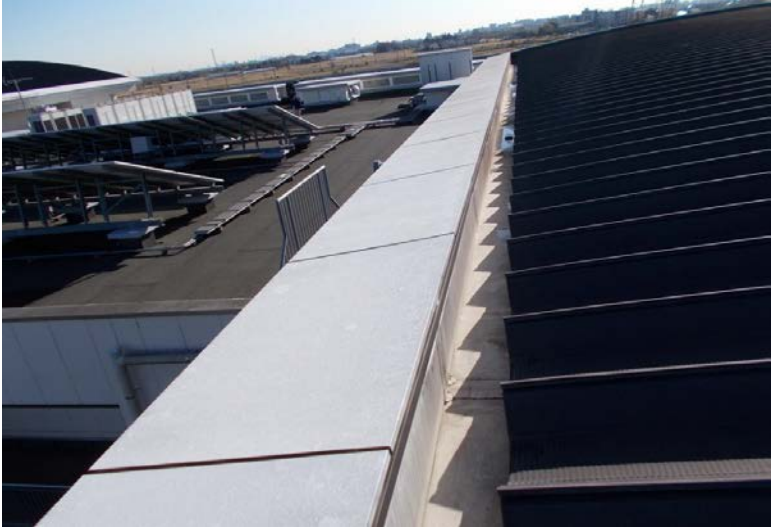
| なぐわし公園 P i K O A | 劣化状況調査 |
|---|---|
| | <div data-bbox="1023 1612 1342 1639">笠木シーリングの劣化（全体）</div> <div data-bbox="1023 1650 1342 1960"> <div></div> <div></div> <div></div> <div></div> <div></div> <div></div> <div></div> <div></div> <div></div> <div></div> </div> <div data-bbox="1302 1986 1401 2013">No. 298</div> |

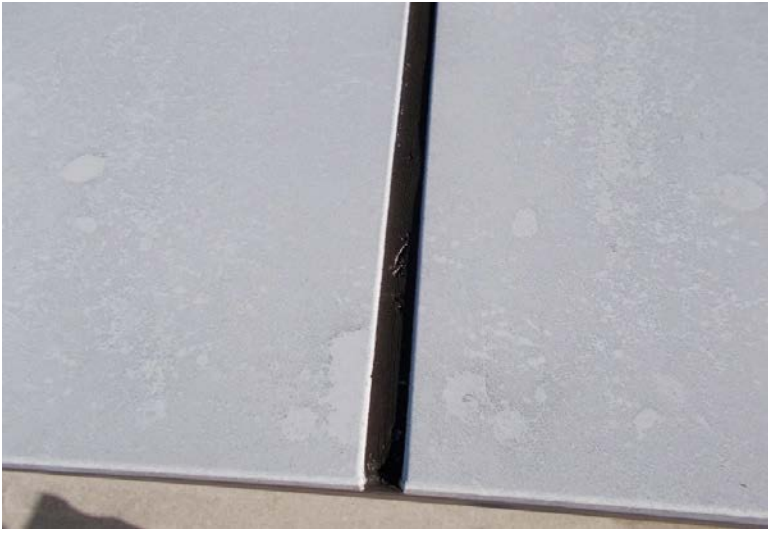
| なぐわし公園 P i K O A | 劣化状況調査 |
|---|---|
| | No. 299 |

| なぐわし公園 P i K O A | 劣化状況調査 |
|---|---|
| | <div>笠木シーリングの劣化（全体）</div> <div>シーリングの口開き</div> <div></div> <div></div> <div></div> <div></div> <div></div> <div></div> <div></div> <div></div> |

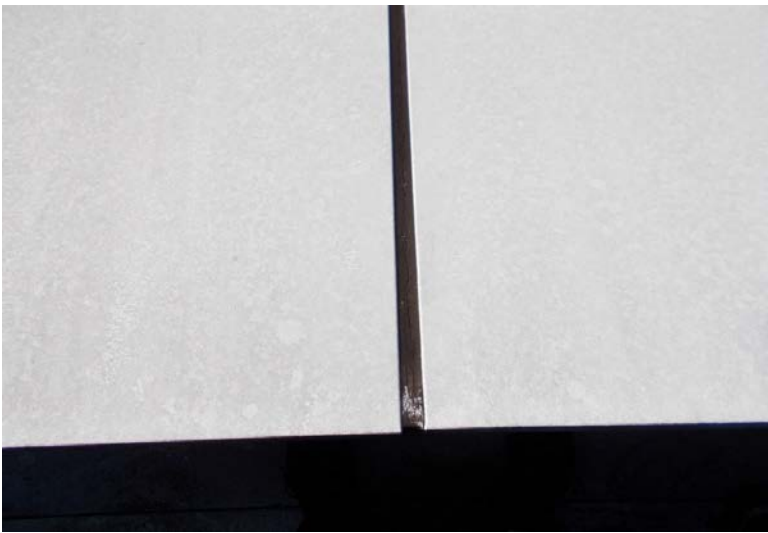
| なぐわし公園 P i K O A | 劣化状況調査 |
|---|---|
| | No. 303 |

| なぐわし公園 P i K O A | 劣化状況調査 |
|---|---|
| | <div>笠木シーリングの劣化（全体）</div> <div>シーリングの口開き</div> <div></div> <div></div> <div></div> <div></div> <div></div> <div></div> <div></div> <div></div> |

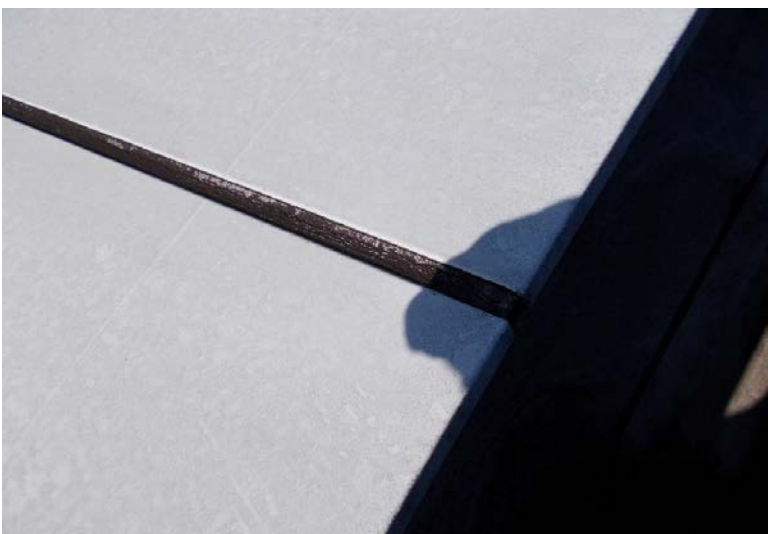
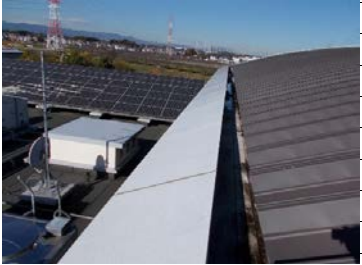
| なぐわし公園 P i K O A | 劣化状況調査 |
|---|---|
| | <div data-bbox="1023 1697 1385 1960"></div> <div>No. 304</div> |

| なぐわし公園 P i K O A | 劣化状況調査 |
|---|---|
| | <div>笠木シーリングの劣化（全体）</div> <div></div> <div></div> <div></div> <div></div> <div></div> <div></div> <div></div> <div></div> <div></div> |

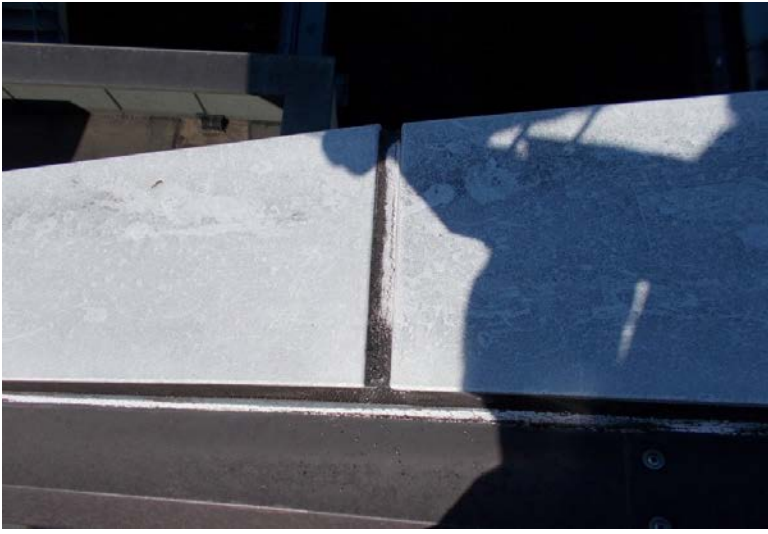
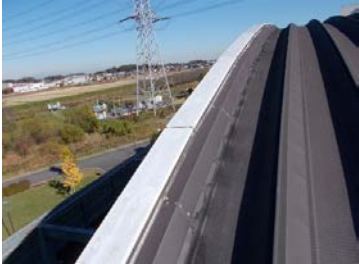
| なぐわし公園 P i K O A | 劣化状況調査 |
|---|---|
| | <div data-bbox="1023 571 1382 833" data-label="Image"> </div> <div data-bbox="1305 855 1401 884" data-label="Text"> No. 305 </div> |

| なぐわし公園 P i K O A | 劣化状況調査 |
|---|---|
| | 笠木シーリングの劣化（全体） |

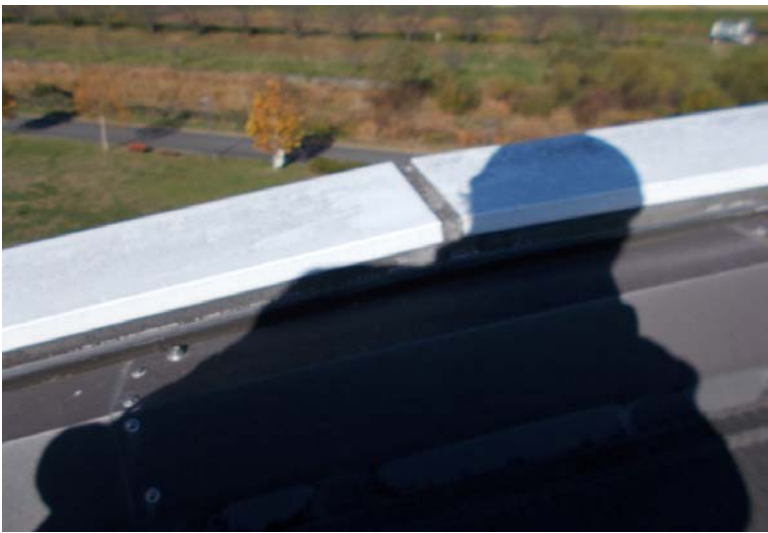
| なぐわし公園 P i K O A | 劣化状況調査 |
|---|---|
| | 笠木シーリングの劣化（全体） |

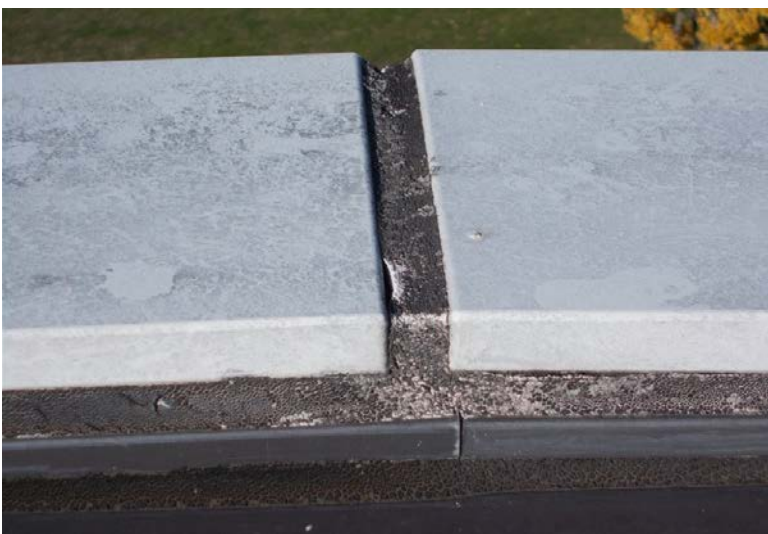
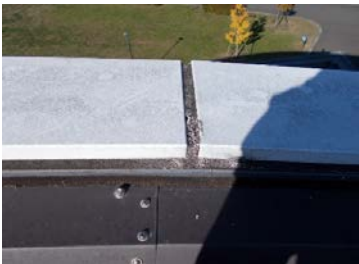
| なぐわし公園 P i K O A | 劣化状況調査 |
|---|---|
| | <div data-bbox="1023 1693 1382 1955" data-label="Image"> </div> <div data-bbox="1305 1982 1401 2011" data-label="Text"> No. 307 </div> |

| なぐわし公園 P i K O A | 劣化状況調査 |
|---|---|
| | 笠木シーリングの劣化（全体）<br>シーリングの口開き |

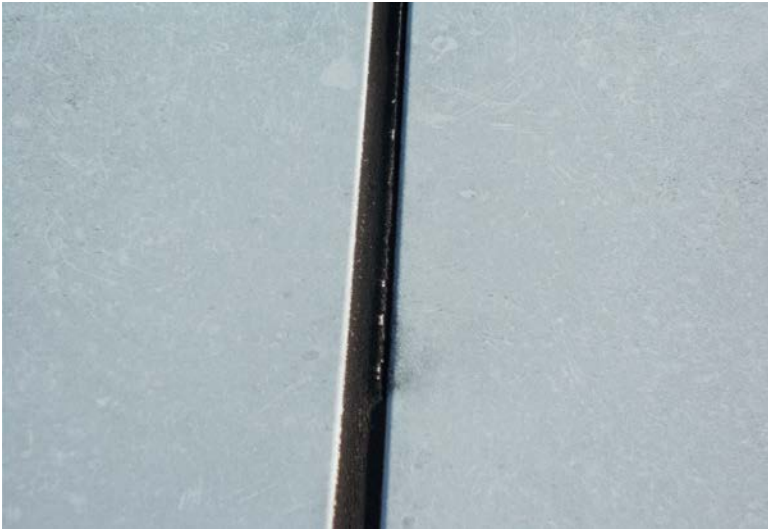
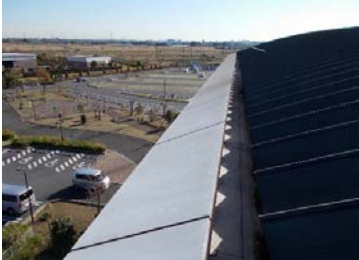
| なぐわし公園 P i K O A | 劣化状況調査 |
|---|---|
| | <div data-bbox="1023 483 1342 539"> 笠木シーリングの劣化（全体）<br/> シーリングの剥離 </div> <div data-bbox="1023 573 1382 831"> </div> <div data-bbox="1302 853 1398 887"> No. 309 </div> |

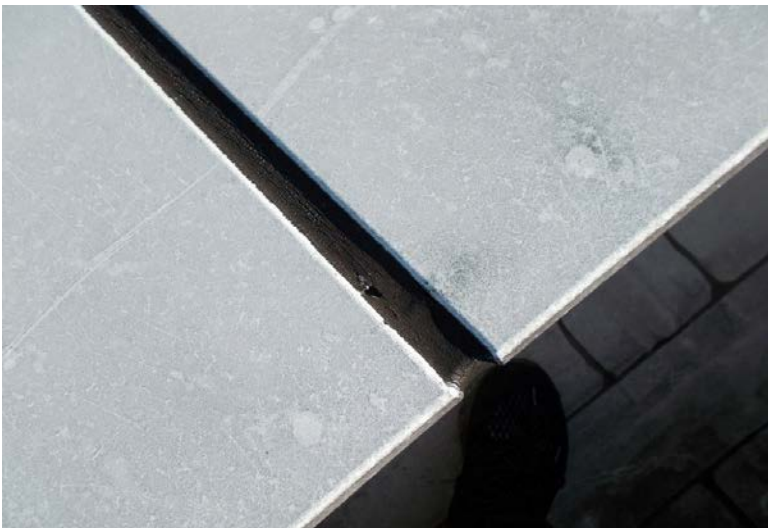
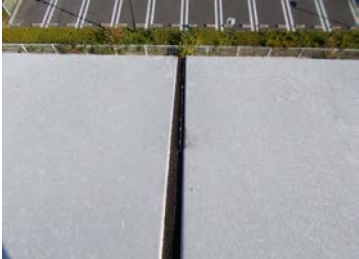
| なぐわし公園 P i K O A | 劣化状況調査 |
|---|---|
| | <div data-bbox="1023 1043 1342 1099"> 笠木シーリングの劣化（全体）<br/> シーリングの口開き </div> <div data-bbox="1023 1133 1382 1391"> </div> <div data-bbox="1302 1413 1398 1447"> No. 310 </div> |

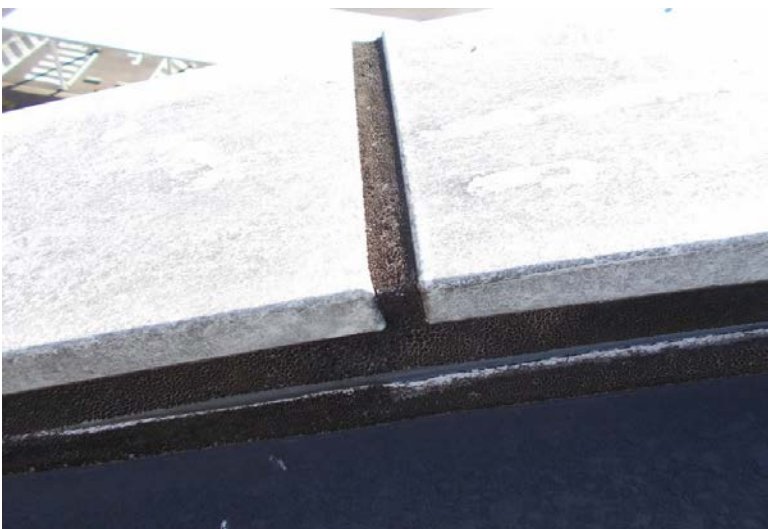
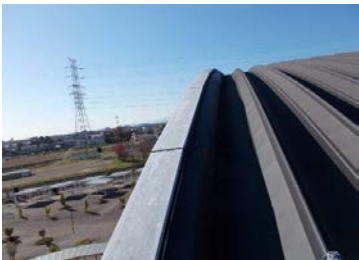
| なぐわし公園 P i K O A | 劣化状況調査 |
|---|---|
| | <div data-bbox="1023 1603 1342 1637"> 笠木シーリングの劣化（全体） </div> <div data-bbox="1023 1693 1382 1951"> </div> <div data-bbox="1302 1973 1398 2007"> No. 313 </div> |

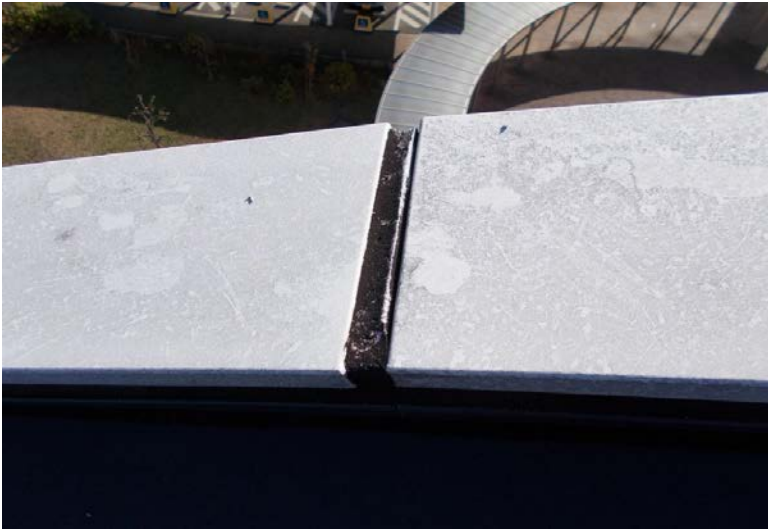
| なぐわし公園 P i K O A | 劣化状況調査 |
|---|---|
| | No. 314 |

| なぐわし公園 P i K O A | 劣化状況調査 |
|---|---|
| | <div>笠木シーリングの劣化（全体）</div> <div>シーリングの口開き</div> <div></div> <div></div> <div></div> <div></div> <div></div> <div></div> <div></div> <div></div> |

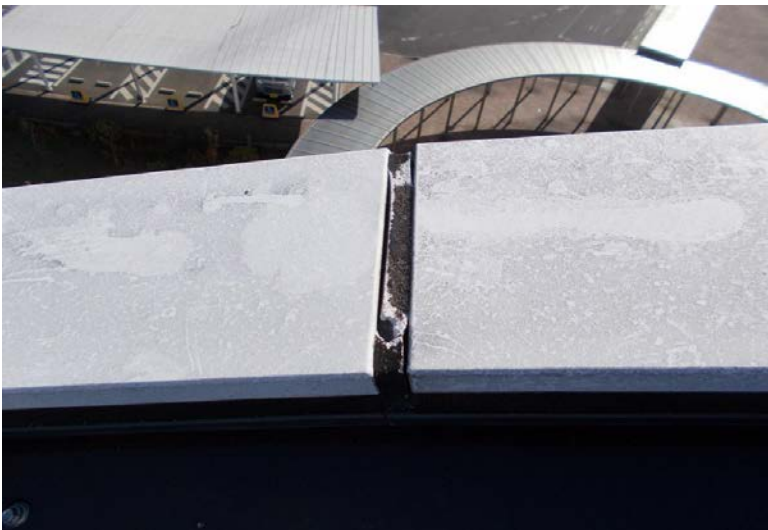
| なぐわし公園 P i K O A | 劣化状況調査 |
|---|---|
| | No. 315 |

| なぐわし公園 P i K O A | 劣化状況調査 |
|---|---|
| | <div>笠木シーリングの劣化（全体）</div> <div>シーリングの口開き</div> <div></div> <div></div> <div></div> <div></div> <div></div> <div></div> <div></div> <div></div> |

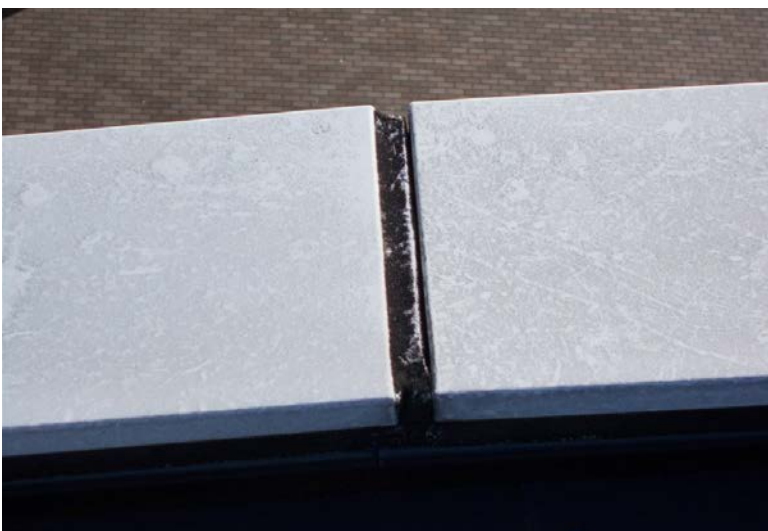
| なぐわし公園 P i K O A | 劣化状況調査 |
|---|---|
| | <div>笠木シーリングの劣化（全体）</div> <div>シーリングの口開き</div> <div></div> <div></div> <div></div> <div></div> <div></div> <div></div> <div></div> <div></div> |

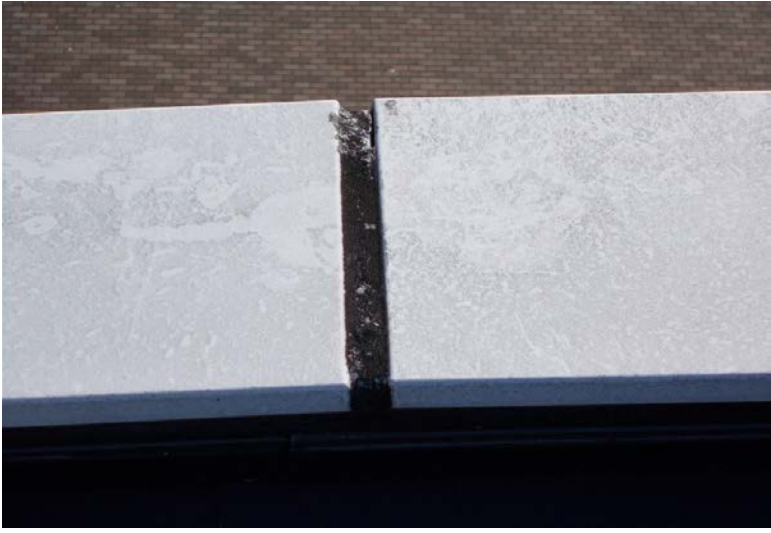
| なぐわし公園 P i K O A | | 劣化状況調査 | |
|---|--|---|---|
| | | No. 318 | |

| なぐわし公園 P i K O A | | 劣化状況調査 | |
|---|--|---|---|
| | | 笠木シーリングの劣化（全体） | |
| | | シーリングの口開き | |

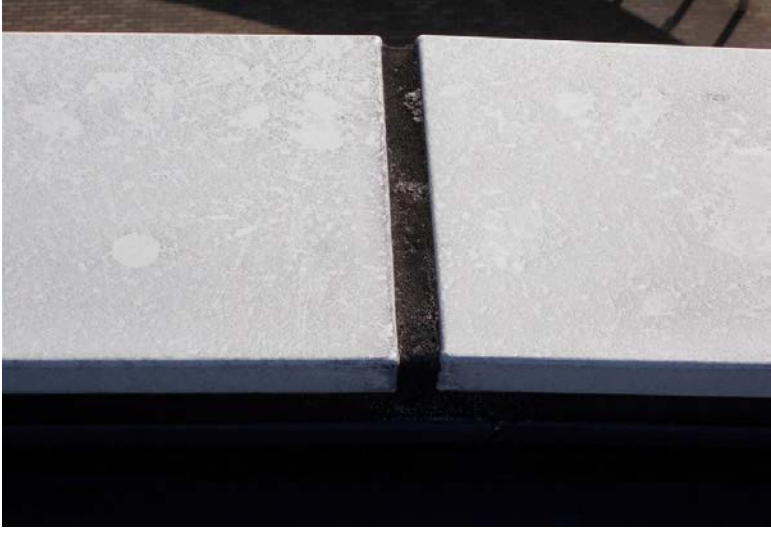
| なぐわし公園 P i K O A | | 劣化状況調査 | |
|---|--|---|---|
| | | No. 319 | |

| なぐわし公園 P i K O A | | 劣化状況調査 | |
|---|--|---|---|
| | | 笠木シーリングの劣化（全体） | |

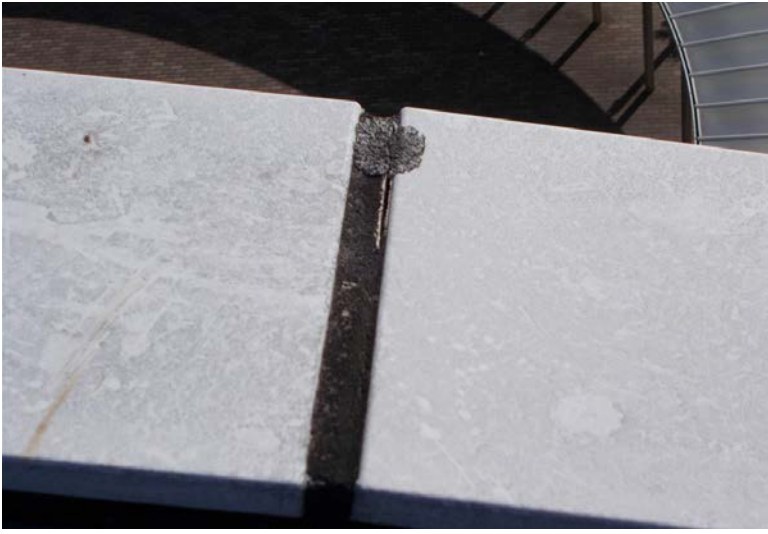
| なぐわし公園 P i K O A | 劣化状況調査 |
|---|---|
| | No. 320 |

| なぐわし公園 P i K O A | 劣化状況調査 |
|---|---|
| | <div>笠木シーリングの劣化（全体）</div> <div>シーリングの口開き</div> <div></div> <div></div> <div></div> <div></div> <div></div> <div></div> <div></div> <div></div> |

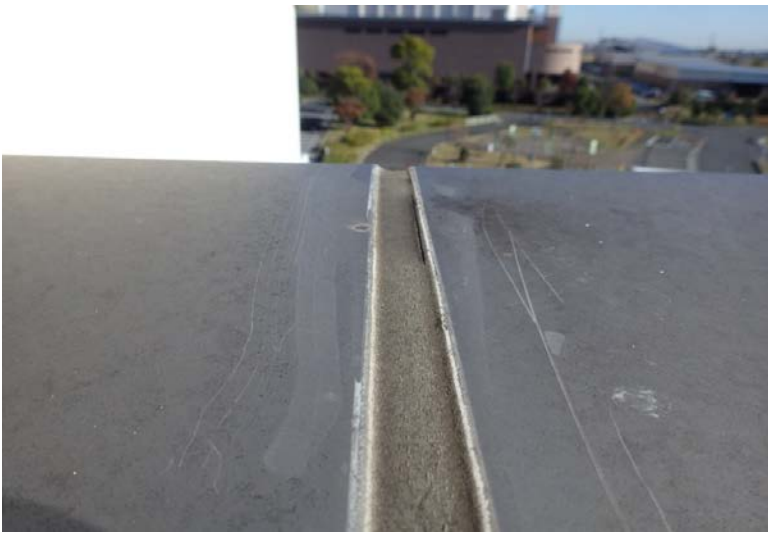
| なぐわし公園 P i K O A | 劣化状況調査 |
|---|---|
| | No. 321 |

| なぐわし公園 P i K O A | 劣化状況調査 |
|---|---|
| | <div>笠木シーリングの劣化（全体）</div> <div>シーリングの口開き</div> <div></div> <div></div> <div></div> <div></div> <div></div> <div></div> <div></div> <div></div> |

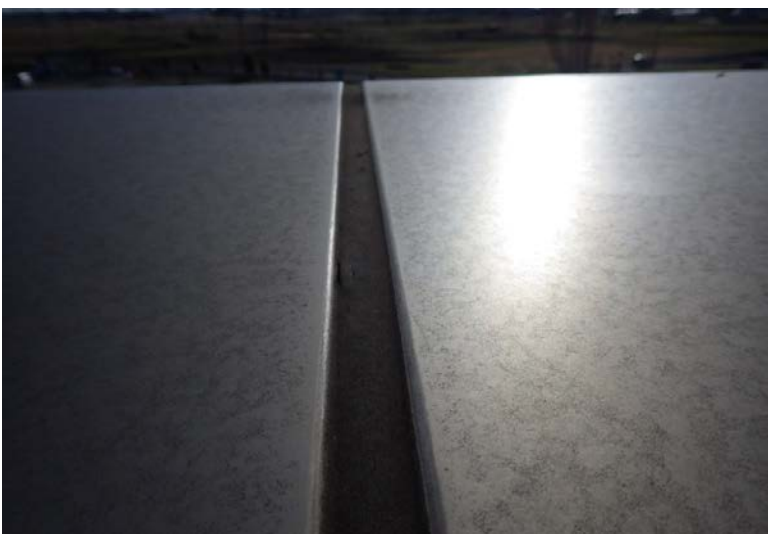
| なぐわし公園 P i K O A | 劣化状況調査 |
|---|---|
| | No. 322 |

| なぐわし公園 P i K O A | 劣化状況調査 |
|---|---|
| | <div>笠木シーリングの劣化（全体）</div> <div>シーリングの口開き</div> <div></div> <div></div> <div></div> <div></div> <div></div> <div></div> <div></div> <div></div> |

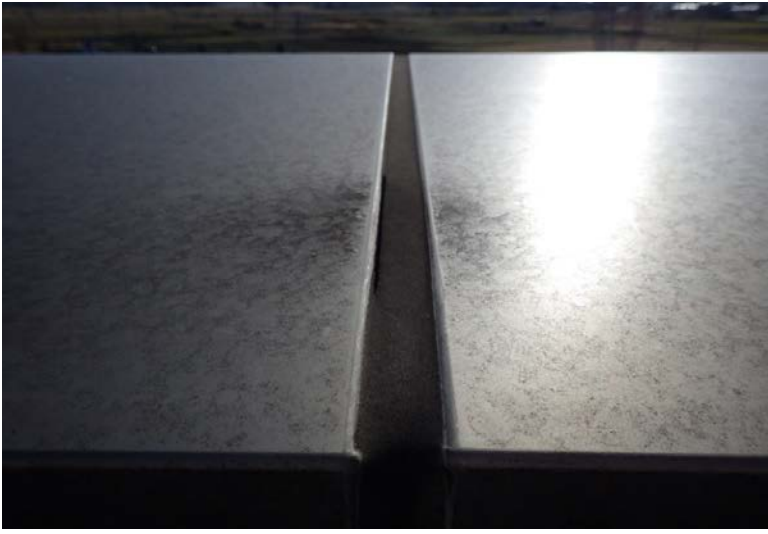
| なぐわし公園 P i K O A | 劣化状況調査 |
|---|---|
| | No. 323 |

| なぐわし公園 P i K O A | 劣化状況調査 |
|---|---|
| | 笠木シーリングの劣化（全体）<br>シーリングの口開き |

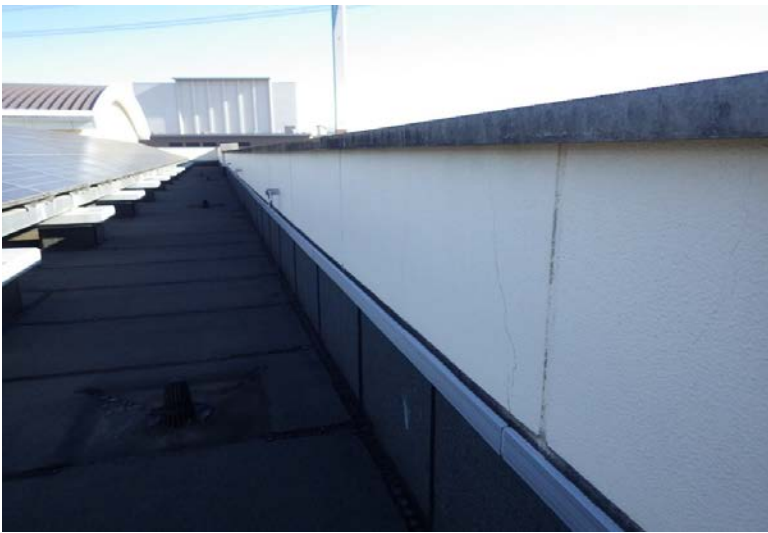
| なぐわし公園 P i K O A | 劣化状況調査 |
|---|---|
| | No. 324 |

| なぐわし公園 P i K O A | 劣化状況調査 |
|---|---|
| | パラペットにひび割れ（22本） |

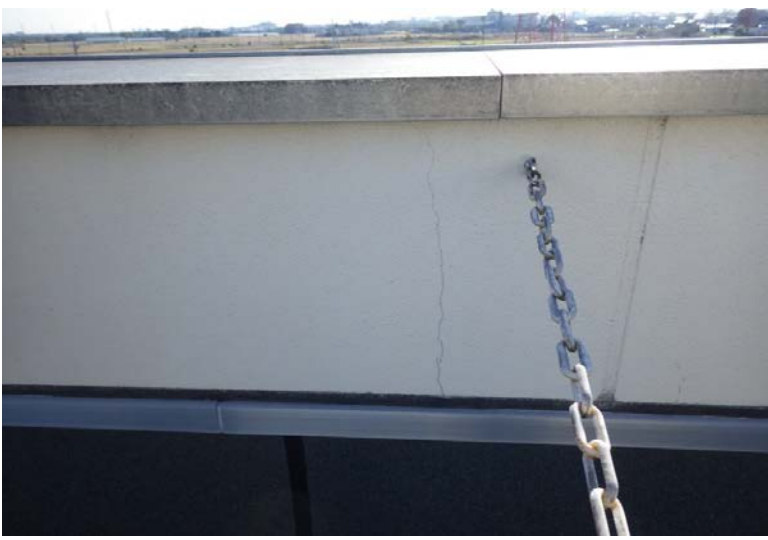
| なぐわし公園 P i K O A | 劣化状況調査 |
|---|---|
| | No. 325 |

| なぐわし公園 P i K O A | 劣化状況調査 |
|---|---|
| | パラペットにひび割れ |

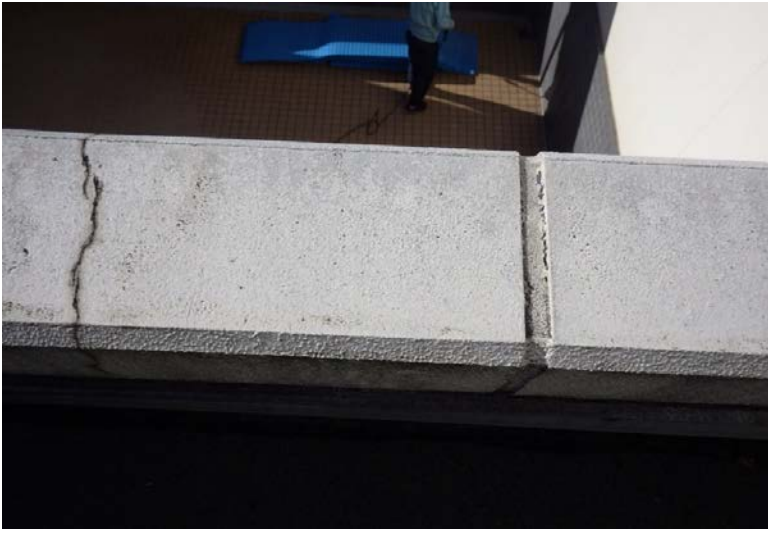
| なぐわし公園 P i K O A | 劣化状況調査 |
|---|---|
| | No. 333 |

| なぐわし公園 P i K O A | 劣化状況調査 |
|---|---|
| | <div>笠木シーリングの劣化</div> <div>シーリングの割れ</div> <div></div> <div></div> <div></div> <div></div> <div></div> <div></div> <div></div> <div></div> |

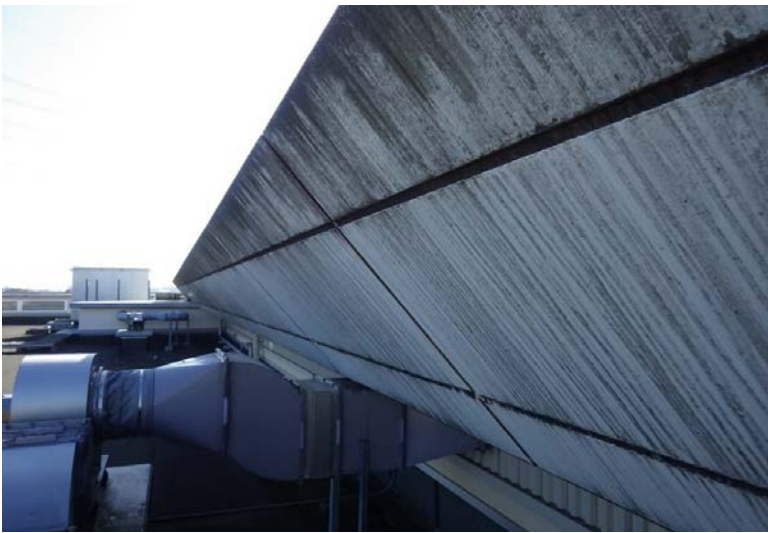
| なぐわし公園 P i K O A | 劣化状況調査 |
|---|---|
| | No. 334 |

| なぐわし公園 P i K O A | 劣化状況調査 |
|---|---|
| | <div>幕板の汚れ</div> <div></div> <div></div> <div></div> <div></div> <div></div> <div></div> <div></div> <div></div> <div></div> |

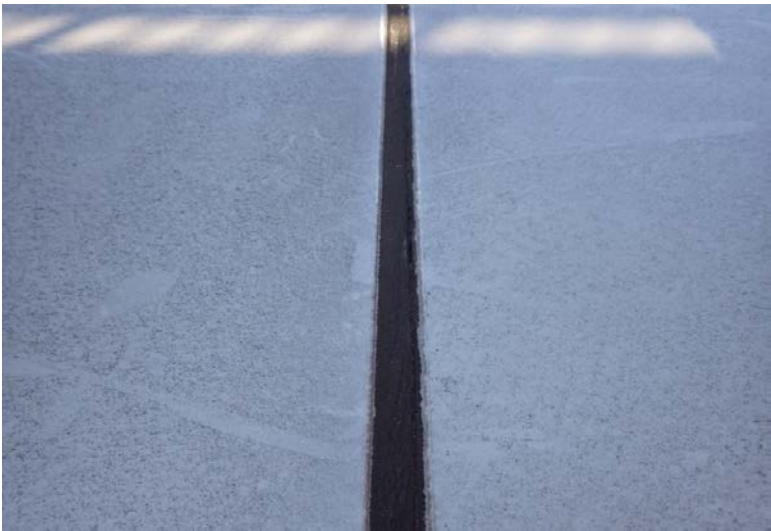
| なぐわし公園 P i K O A | | 劣化状況調査 | |
|---|---|---|--|
| | | No. 343 | |

| なぐわし公園 P i K O A | | 劣化状況調査 | |
|---|---|---|--|
| | | 笠木シーリングの口開き | |

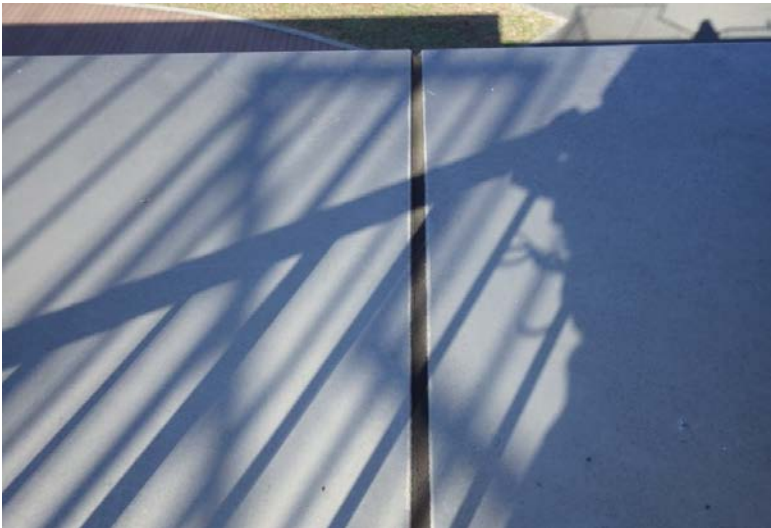
| なぐわし公園 P i K O A | | 劣化状況調査 | |
|---|---|---|--|
| | | No. 344 | |

| なぐわし公園 P i K O A | | 劣化状況調査 | |
|---|---|---|--|
| | | 笠木シーリングの口開き | |

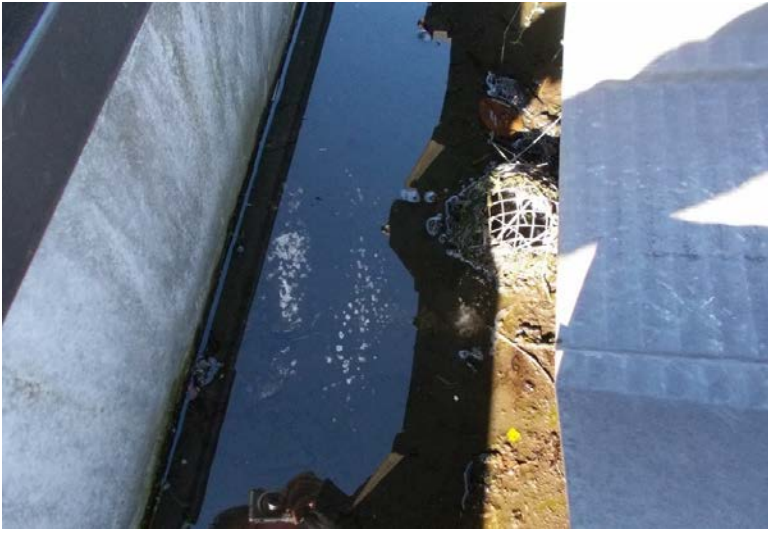
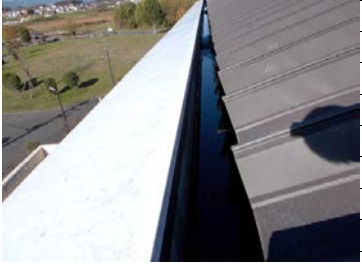
| なぐわし公園 P i K O A | 劣化状況調査 |
|---|---|
| | <div data-bbox="1305 857 1401 882">No. 292</div> |

| なぐわし公園 P i K O A | 劣化状況調査 |
|---|---|
| | 排水ドレンの排水不良 |

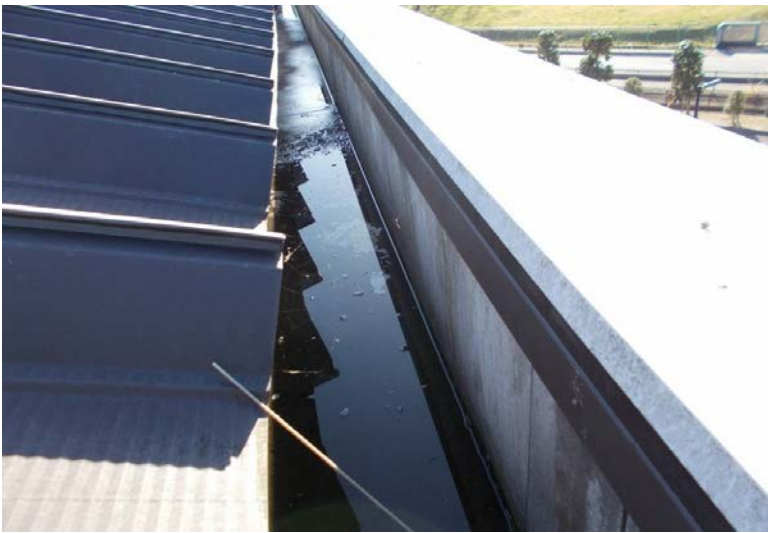
| なぐわし公園 P i K O A | 劣化状況調査 |
|---|---|
| | <div data-bbox="1305 1420 1401 1444">No. 294</div> |

| なぐわし公園 P i K O A | 劣化状況調査 |
|---|---|
| | 排水ドレンの排水不良 |

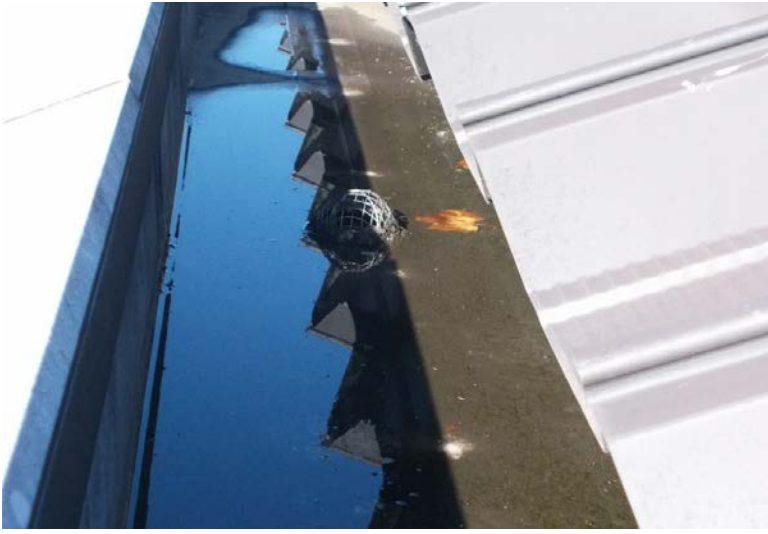
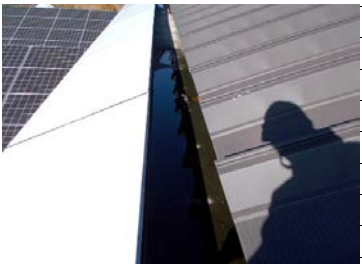
| なぐわし公園 P i K O A | 劣化状況調査 |
|---|---|
| | <div data-bbox="1305 1984 1401 2009">No. 302</div> |

| なぐわし公園 P i K O A | 劣化状況調査 |
|---|---|
| | 排水ドレンの排水不良 |

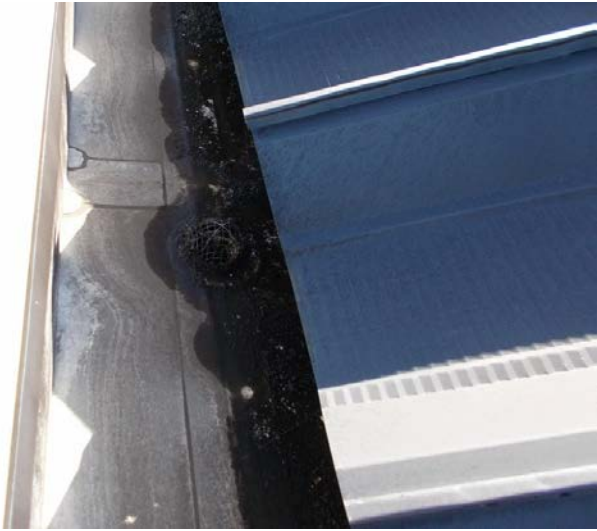
| なぐわし公園 P i K O A | 劣化状況調査 |
|---|---|
| | No. 308 |

| なぐわし公園 P i K O A | 劣化状況調査 |
|---|---|
| | 排水ドレンの詰まり<br><br><br><br><br><br><br><br><br><br> |

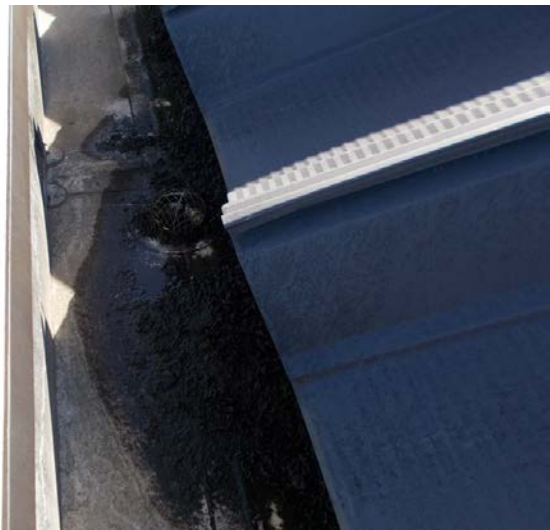
| なぐわし公園 P i K O A | 劣化状況調査 |
|---|---|
| | No. 311 |

| なぐわし公園 P i K O A | 劣化状況調査 |
|---|---|
| | 排水ドレンの詰まり<br><br><br><br><br><br><br><br><br><br> |

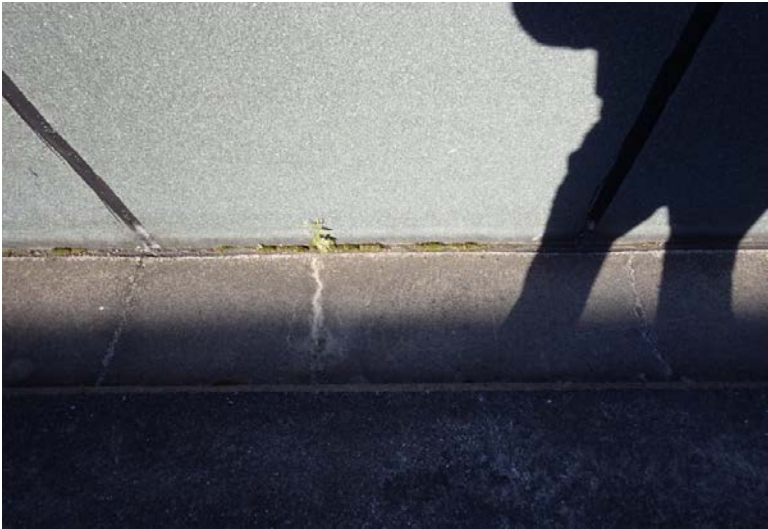
| なぐわし公園 P i K O A | 劣化状況調査 |
|---|---|
| | No. 340 |

| なぐわし公園 P i K O A | 劣化状況調査 |
|---|---|
| | 排水溝のひび割れ |

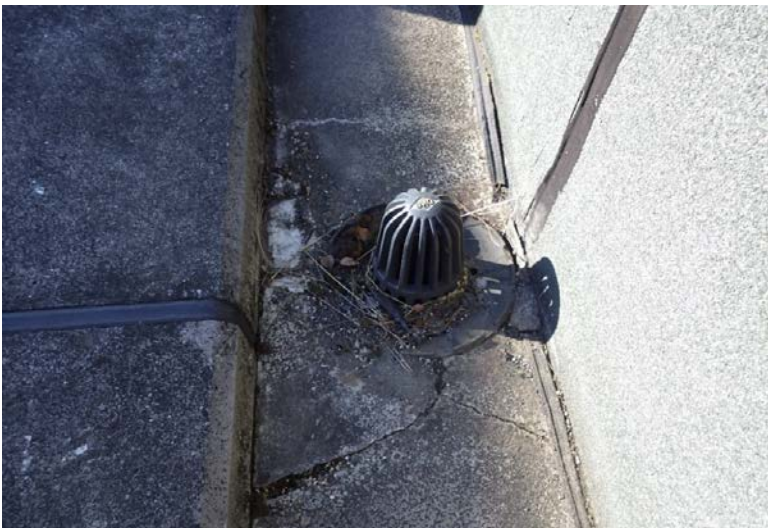
| なぐわし公園 P i K O A | 劣化状況調査 |
|---|---|
| | No. 341 |

| なぐわし公園 P i K O A | 劣化状況調査 |
|---|---|
| | 排水ドレン周りのひび割れ |

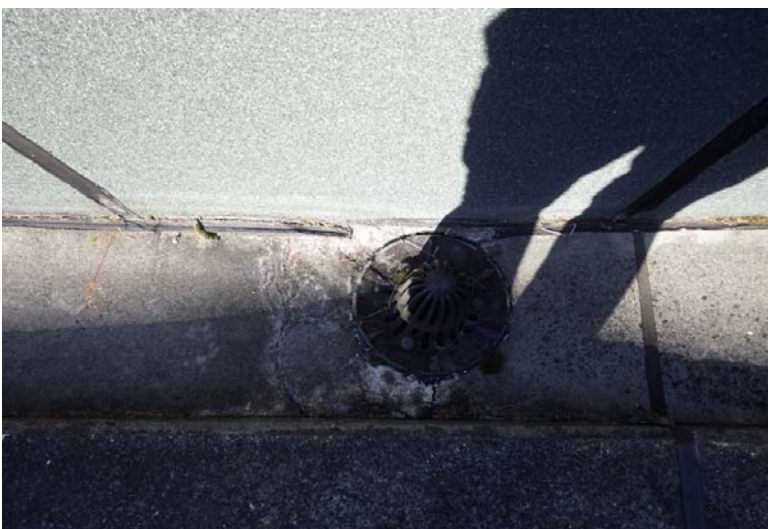
| なぐわし公園 P i K O A | 劣化状況調査 |
|---|---|
| | No. 342 |

| なぐわし公園 P i K O A | 劣化状況調査 |
|---|---|
| | 排水ドレン周りのひび割れ |
