| 事業名 | | なぐわし公園整備事業 | | |

川越市なぐわし公園PiKOA 劣化調査・診断業務委託  
建物・設備劣化状況調査報告書

令和5年度 なぐわし公園PiKOA  
劣化状況調査表・劣化箇所図

**令和5年度 なぐわし公園PiKOA  
劣化状況調査 関係写真台帳**

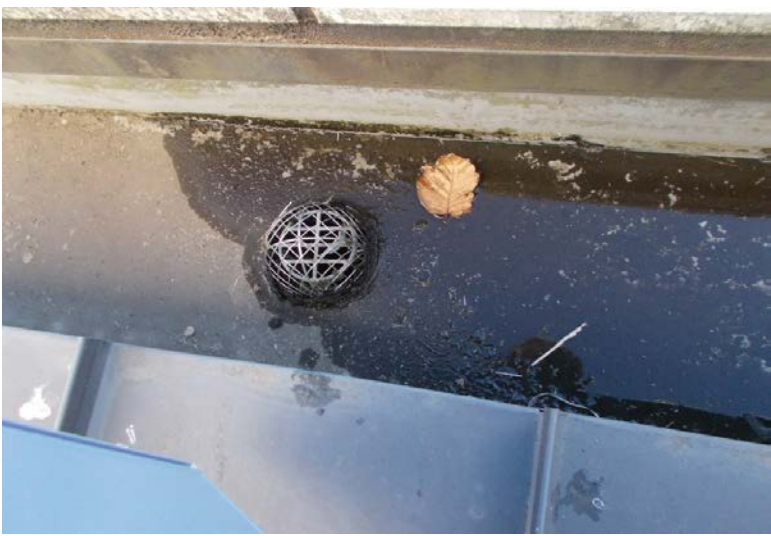
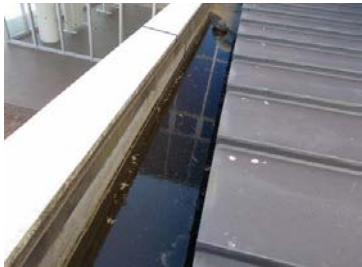
| なぐわし公園 P i K O A | | 劣化状況調査 | |
|---|---|---|--|
| | | No. 363 | |

| なぐわし公園 P i K O A | | 劣化状況調査 | |
|---|---|---|--|
| | | 排水ドレンの詰まり<br>水の滞留 | |

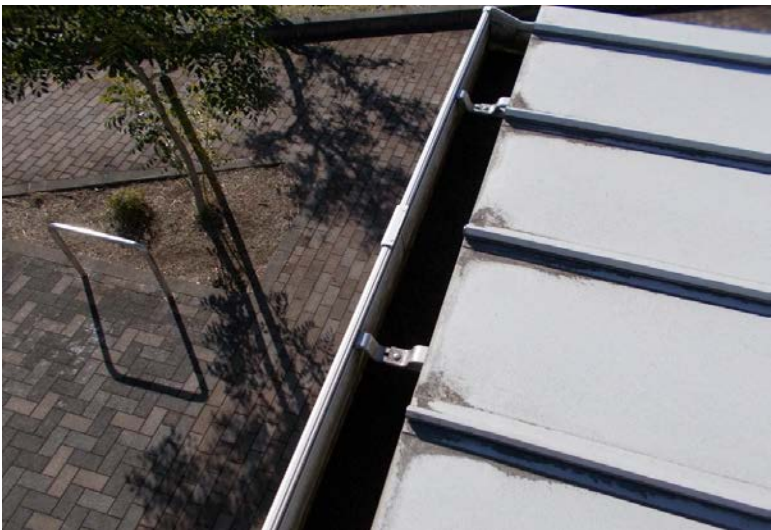
| なぐわし公園 P i K O A | | 劣化状況調査 | |
|---|---|---|--|
| | No. 440 | | |

| なぐわし公園 P i K O A | | 劣化状況調査 | |
|---|---|---|--|
| | | 雨樋に泥堆積 | |

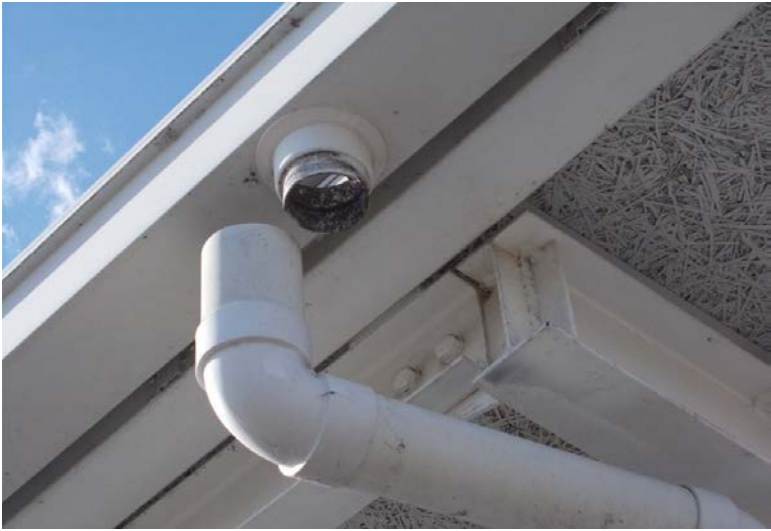
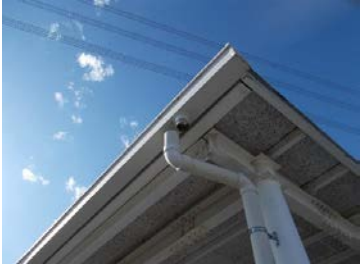
| | No. 469 |

| | 雨樋の破損 |

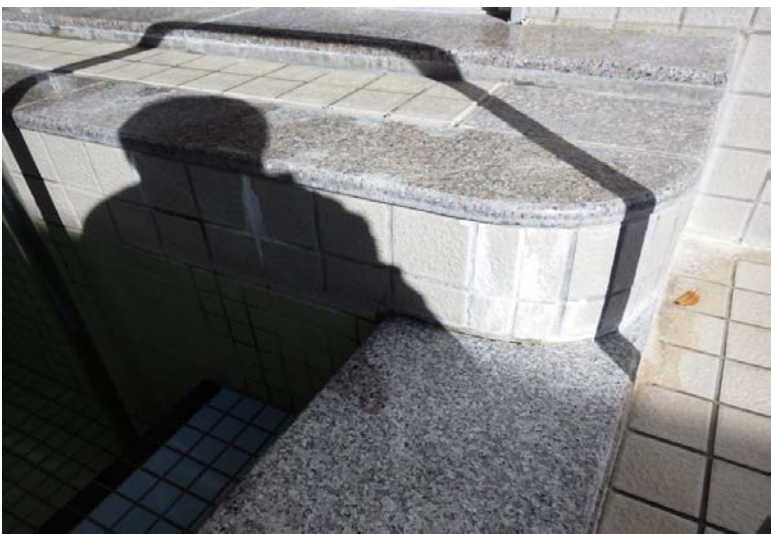
| なぐわし公園 P i K O A | | 劣化状況調査 | |
|---|---|---|--|
| | | No. 69 | |

| なぐわし公園 P i K O A | | 劣化状況調査 | |
|---|---|---|--|
| | | タイル部に白華現象 | |

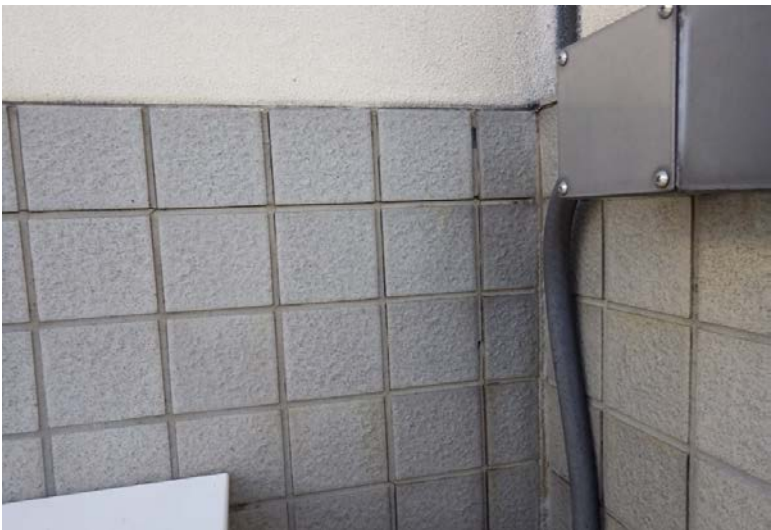
| なぐわし公園 P i K O A | | 劣化状況調査 | |
|---|---|---|--|
| | | No. 70 | |

| なぐわし公園 P i K O A | | 劣化状況調査 | |
|---|---|---|--|
| | | タイル目地の欠損 | |

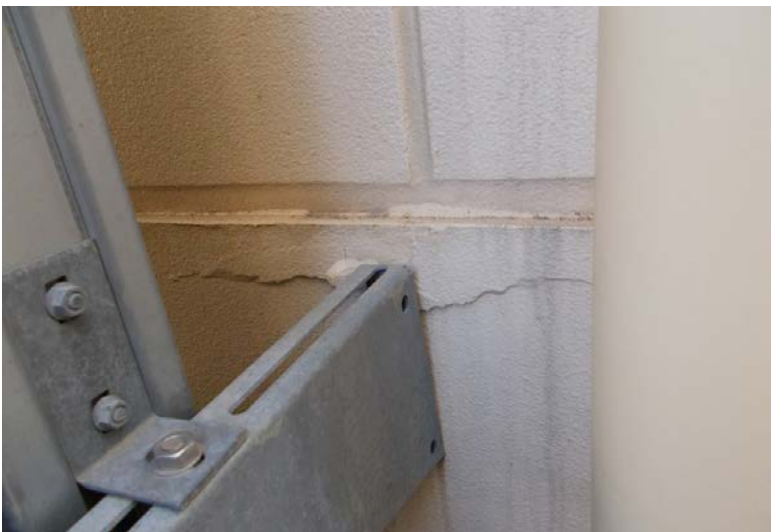
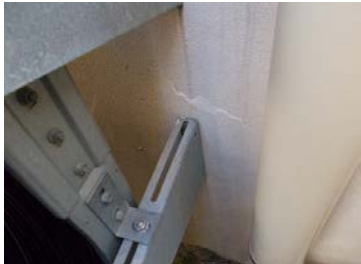
| なぐわし公園 P i K O A | | 劣化状況調査 | |
|---|---|---|--|
| | | No. 231 | |

| なぐわし公園 P i K O A | | 劣化状況調査 | |
|---|---|---|--|
| | | 外壁モルタルの浮き | |

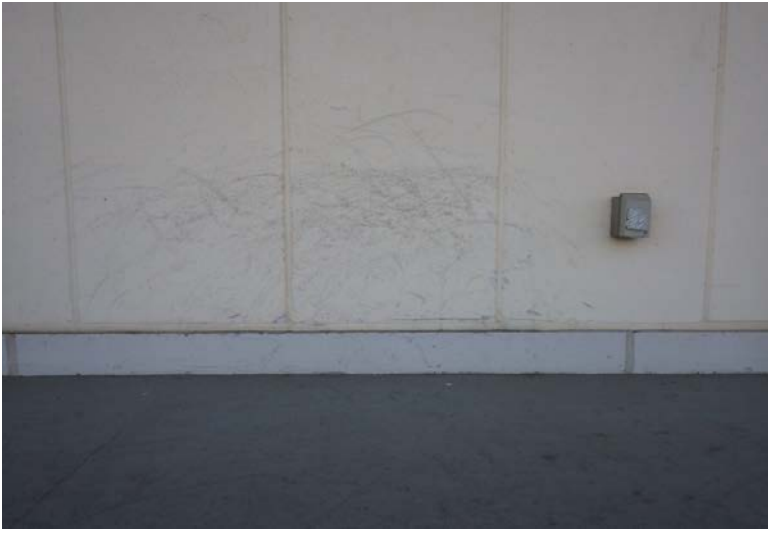
| なぐわし公園 P i K O A | 劣化状況調査 |
|---|---|
| | No. 249 |

| なぐわし公園 P i K O A | 劣化状況調査 |
|---|---|
| | 外壁の欠損<br><br><br><br><br><br><br><br><br><br> |

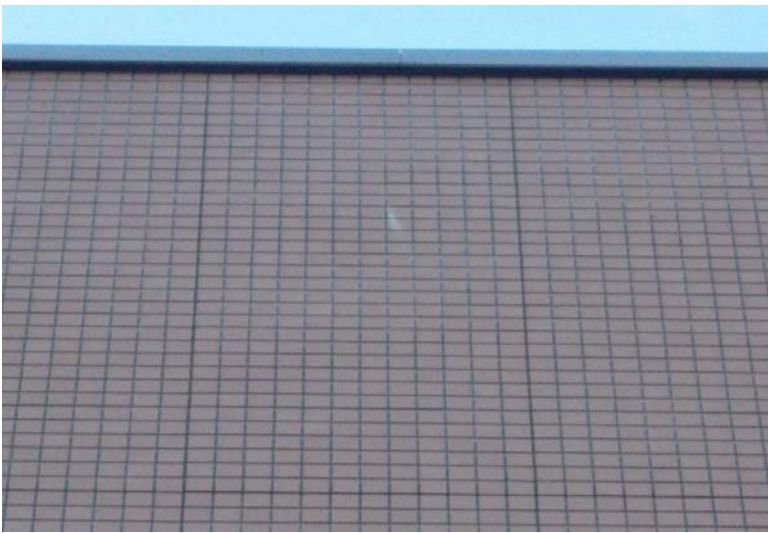
| なぐわし公園 P i K O A | 劣化状況調査 |
|---|---|
| | No. 260 |

| なぐわし公園 P i K O A | 劣化状況調査 |
|---|---|
| | 外壁タイルに白華現象<br><br><br><br><br><br><br><br><br><br> |

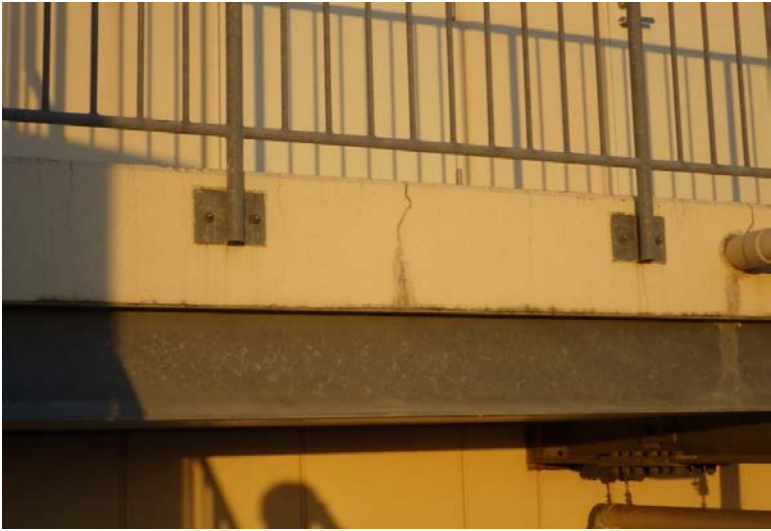
| | | | No. 257 |

| | | | 立上りのひび割れ |

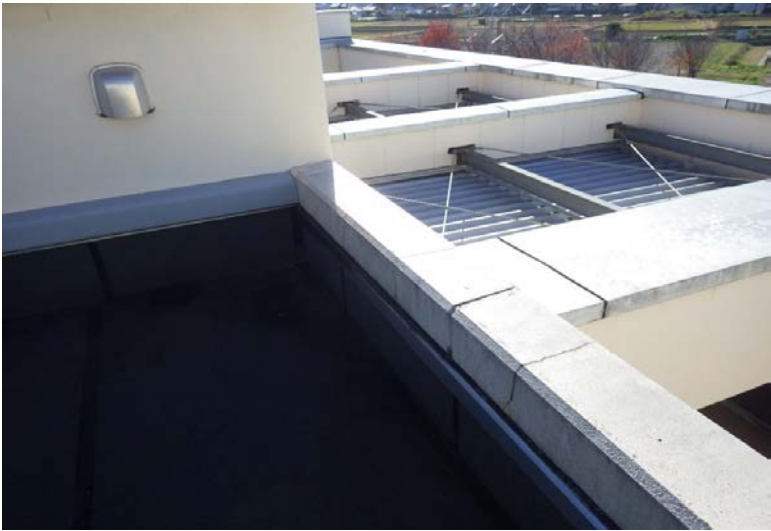
| | | | No. 332 |

| | 説明 屋根仕上げ、内外装、内外壁 | | パラペット・笠木にひび割れ |

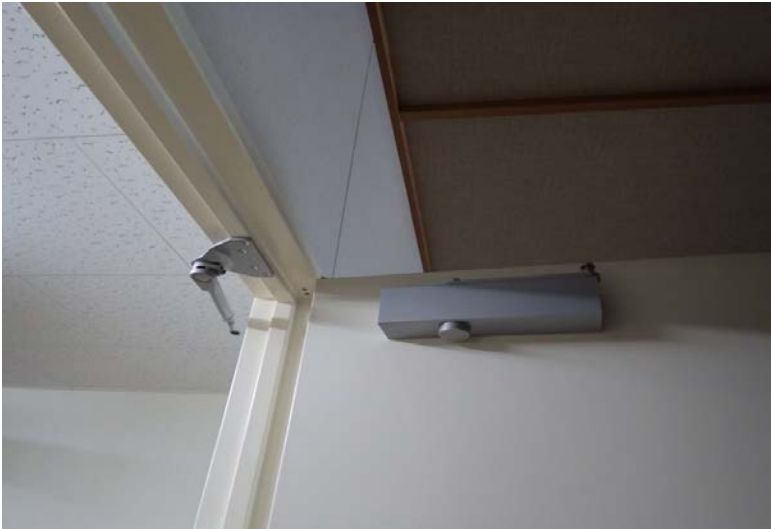
| なぐわし公園 P i K O A | | 劣化状況調査 | |
|---|---|---|--|
| | | No. 155 | |

| なぐわし公園 P i K O A | | 劣化状況調査 | |
|---|---|---|--|
| | | ドアチェックの破損 | |

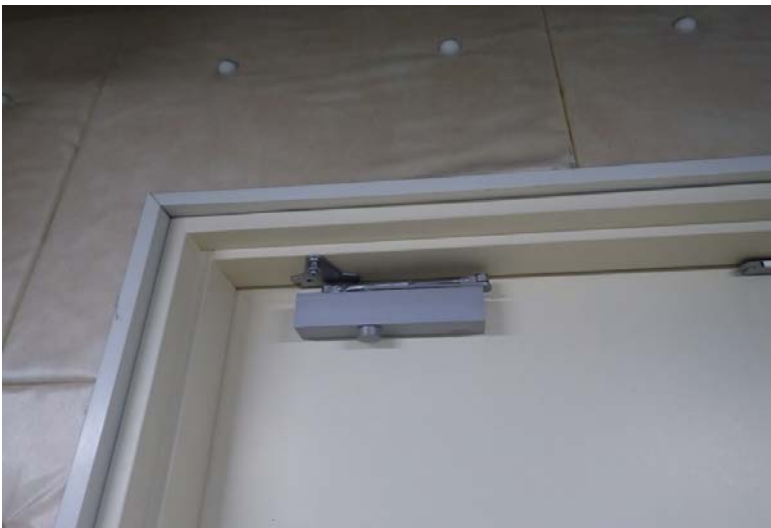
| なぐわし公園 P i K O A | | 劣化状況調査 | |
|---|---|---|--|
| | | No. 167 | |

| なぐわし公園 P i K O A | | 劣化状況調査 | |
|---|---|---|--|
| | | ドアチェックの破損 | |

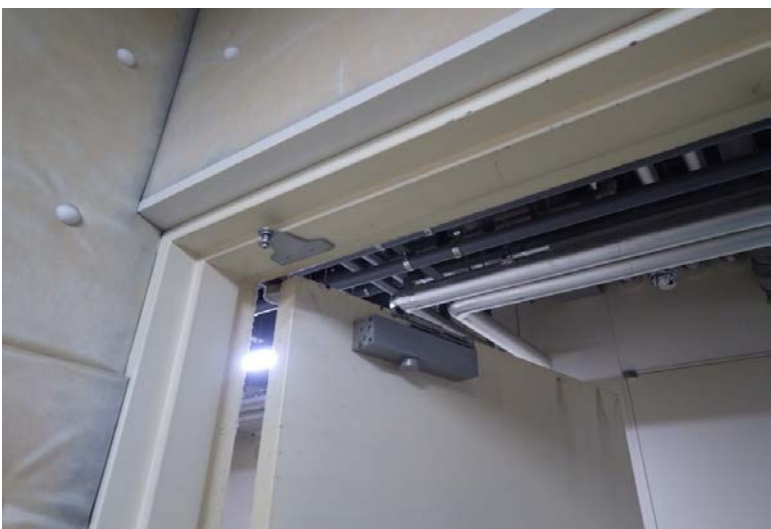
| なぐわし公園 P i K O A | | 劣化状況調査 | |
|---|---|---|--|
| | | No. 170 | |

| なぐわし公園 P i K O A | | 劣化状況調査 | |
|---|---|---|--|
| | | ドアチェックの破損 | |

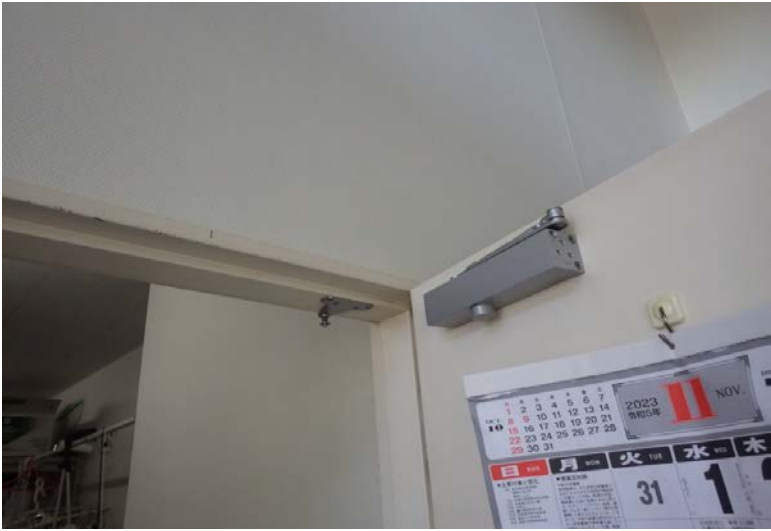
| | | No. 195 | |

| | | ドアチェックの破損 | |

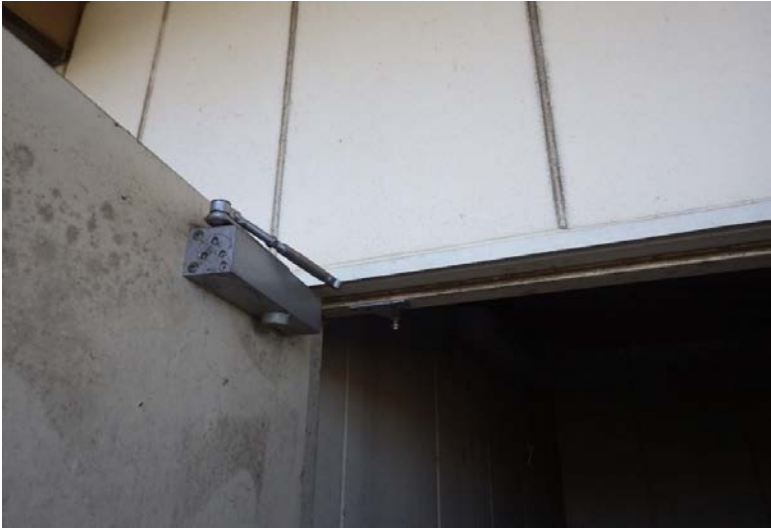
| | | ドアチェックの破損 | |

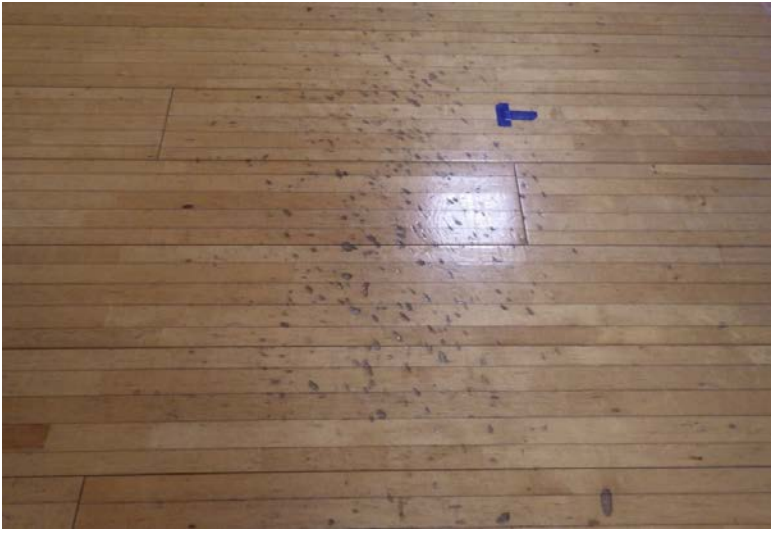
| なぐわし公園 P i K O A | | 劣化状況調査 | |
|---|---|---|--|
| | | No. 16 | |

| なぐわし公園 P i K O A | | 劣化状況調査 | |
|---|---|---|--|
| | | 床材に傷つき | |

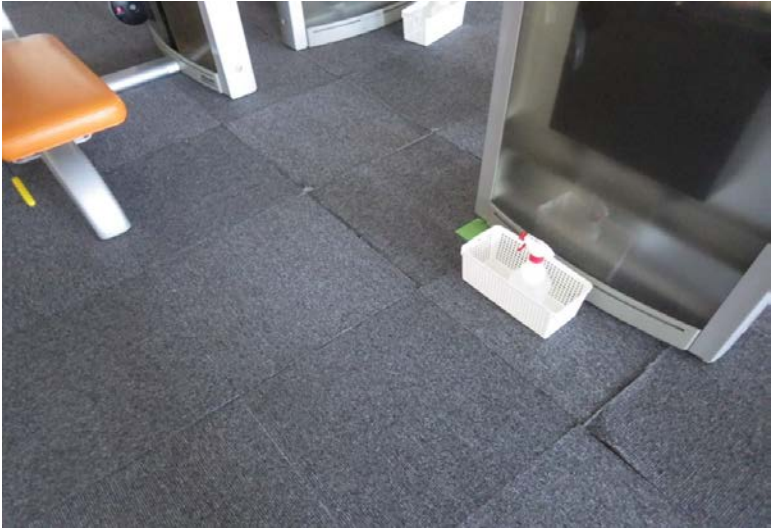
| なぐわし公園 P i K O A | | 劣化状況調査 | |
|---|---|---|--|
| | | No. 21 | |

| なぐわし公園 P i K O A | | 劣化状況調査 | |
|---|---|---|--|
| | | 床タイルカーペットの剥離 | |

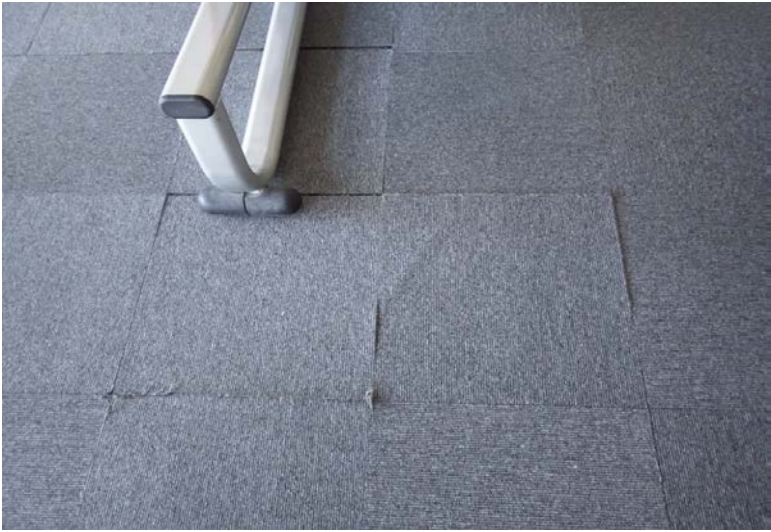
| なぐわし公園 P i K O A | | 劣化状況調査 | |
|---|---|---|--|
| | | No. 23 | |

| なぐわし公園 P i K O A | | 劣化状況調査 | |
|---|---|---|--|
| | | 床タイルカーペットの剥離 | |

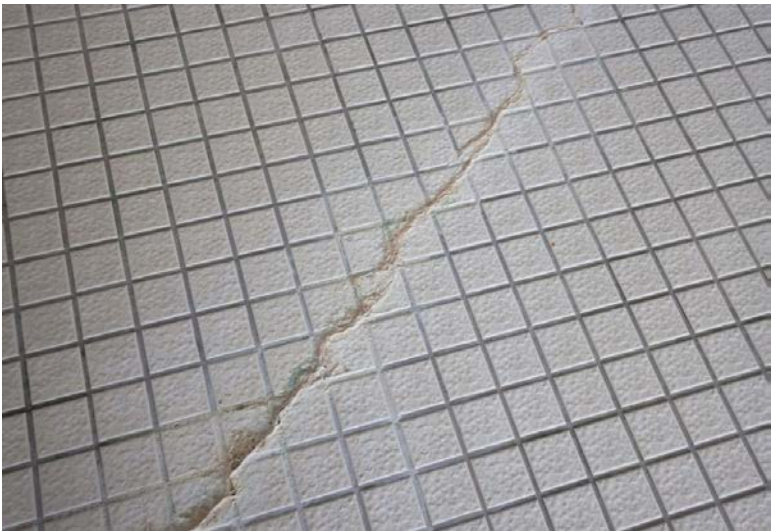
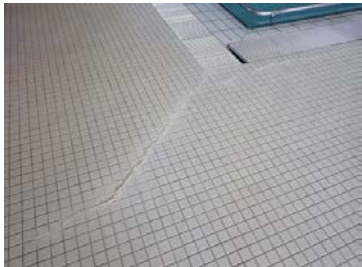
| なぐわし公園 P i K O A | | 劣化状況調査 | |
|---|--|---|---|
| No. 91 | | | |

| なぐわし公園 P i K O A | | 劣化状況調査 | |
|---|--|---|---|
| | | 床タイルのひび割れ | |

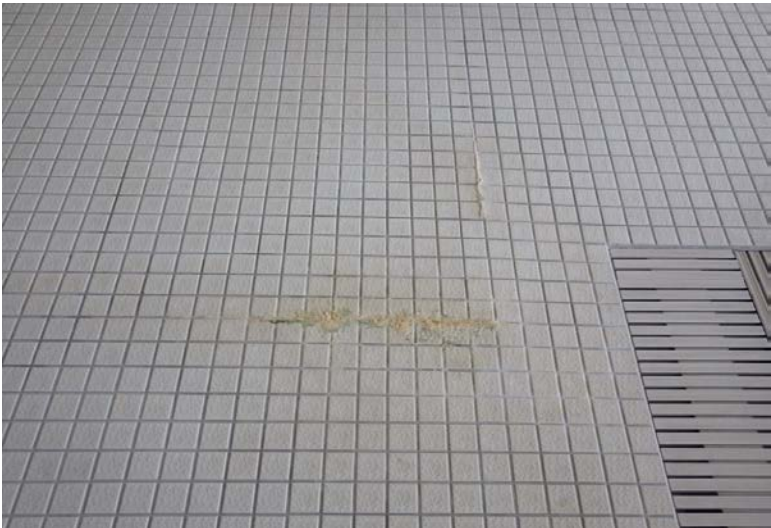
| なぐわし公園 P i K O A | | 劣化状況調査 | |
|---|--|---|---|
| No. 92 | | | |

| なぐわし公園 P i K O A | | 劣化状況調査 | |
|---|--|---|---|
| | | 床タイルの破損 | |

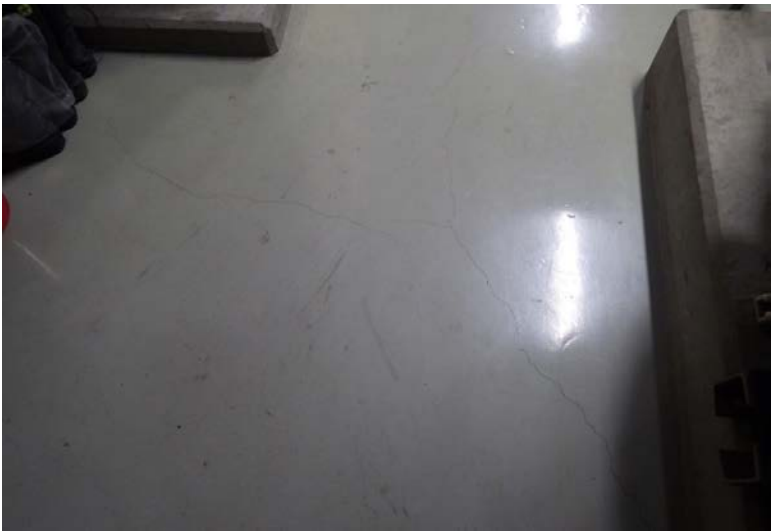
| なぐわし公園 P i K O A | | 劣化状況調査 | |
|---|---|---|--|
| | | No. 162 | |

| なぐわし公園 P i K O A | | 劣化状況調査 | |
|---|---|---|--|
| | | <u>床のひび割れ</u> | |

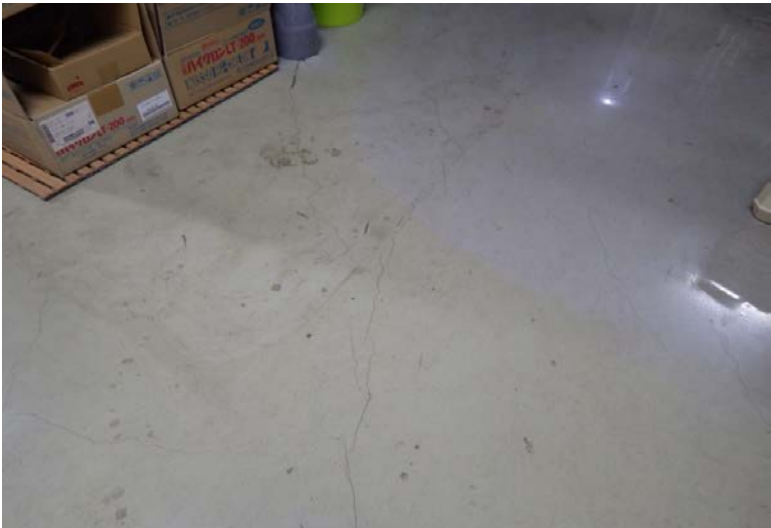
| なぐわし公園 P i K O A | | 劣化状況調査 | |
|---|---|---|--|
| | | No. 166 | |

| なぐわし公園 P i K O A | | 劣化状況調査 | |
|---|---|---|--|
| | | <u>床のひび割れ</u> | |

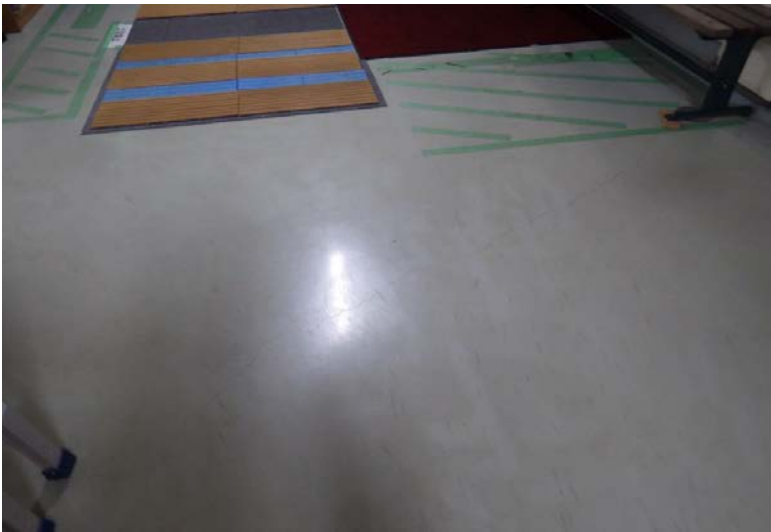
| なぐわし公園 P i K O A | | 劣化状況調査 | |
|---|---|---|--|
| | | No. 169 | |

| なぐわし公園 P i K O A | | 劣化状況調査 | |
|---|---|---|--|
| | | <u>床のひび割れ</u> | |

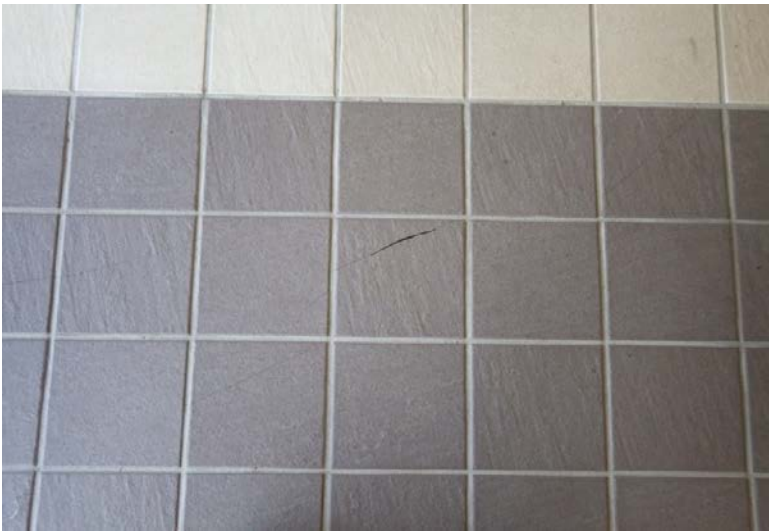
| なぐわし公園 P i K O A | | 劣化状況調査 | |
|---|---|---|--|
| | No. 194 | | |

| なぐわし公園 P i K O A | | 劣化状況調査 | |
|---|---|---|--|
| | | 床タイルのひび割れ | |

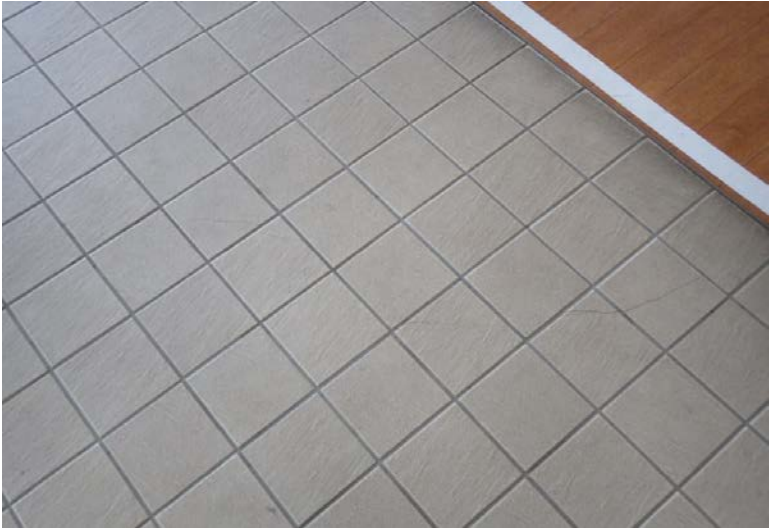
| なぐわし公園 P i K O A | | 劣化状況調査 | |
|---|---|---|--|
| | No. 197 | | |

| なぐわし公園 P i K O A | | 劣化状況調査 | |
|---|---|---|--|
| | | 床タイルのひび割れ | |

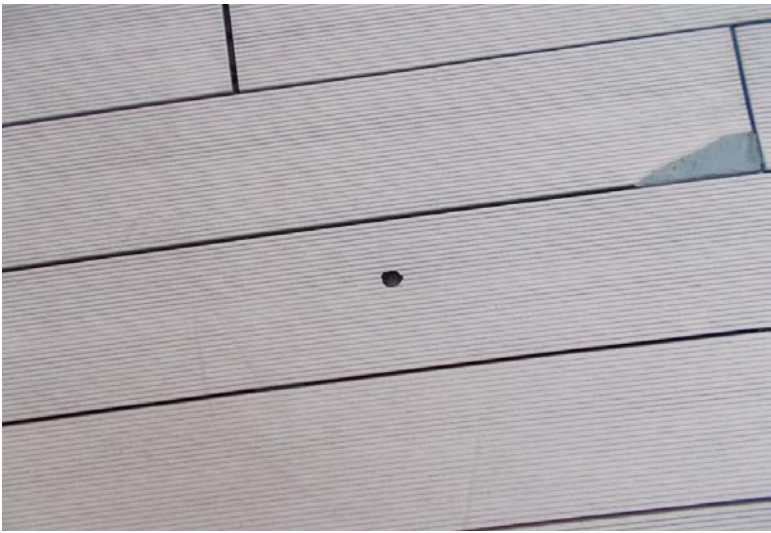
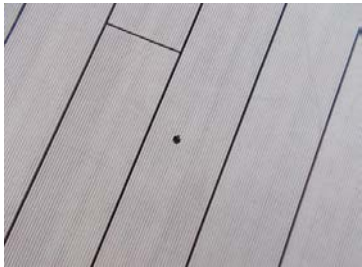
| なぐわし公園 P i K O A | | 劣化状況調査 | |
|---|---|---|--|
| | | No. 240 | |

| なぐわし公園 P i K O A | | 劣化状況調査 | |
|---|---|---|--|
| | | デッキの破損（各所） | |

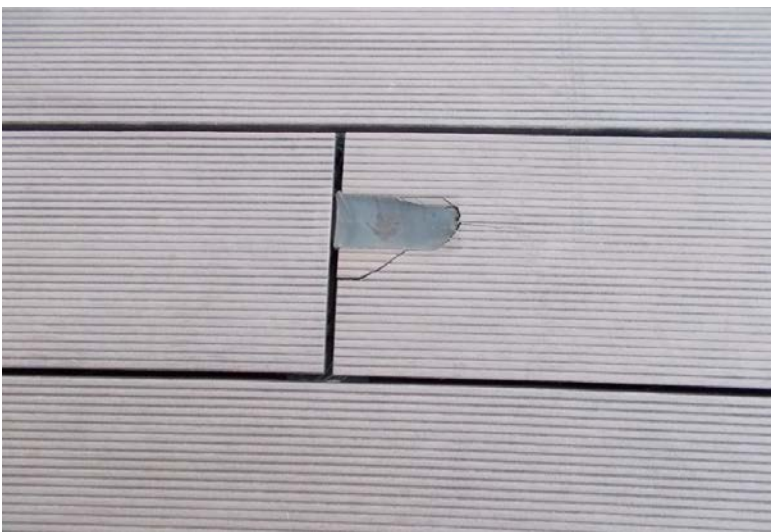
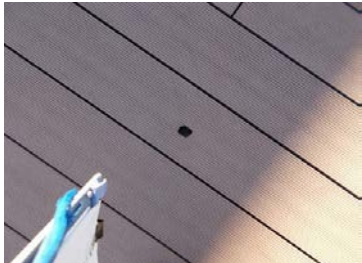
| なぐわし公園 P i K O A | | 劣化状況調査 | |
|---|---|---|--|
| | | No. 241 | |

| なぐわし公園 P i K O A | | 劣化状況調査 | |
|---|---|---|--|
| | | デッキの破損（各所） | |

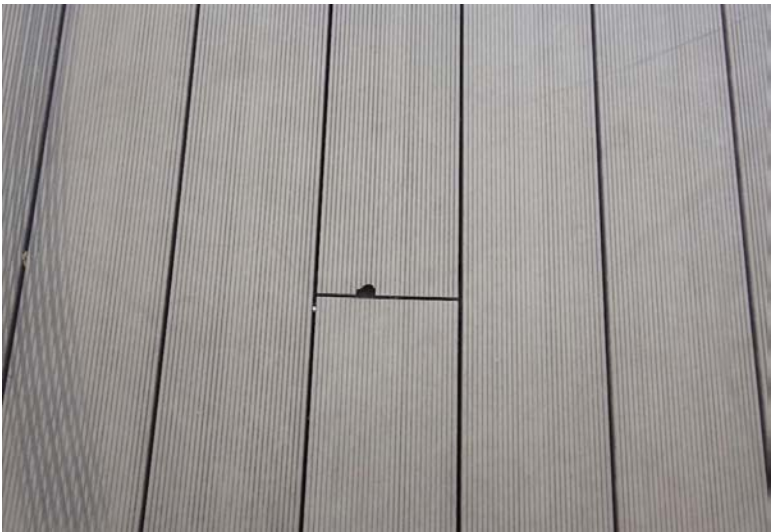
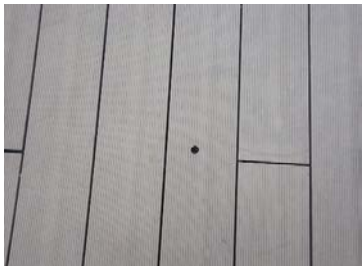
| なぐわし公園 P i K O A | | 劣化状況調査 | |
|---|---|---|--|
| | | No. 242 | |

| なぐわし公園 P i K O A | | 劣化状況調査 | |
|---|---|---|--|
| | | デッキの破損（各所） | |

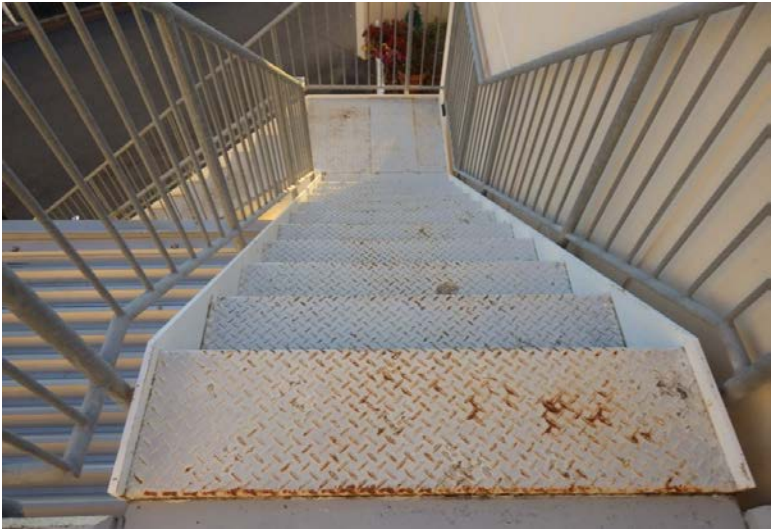
| | | No. 255 | | | |

| | 階段の錆 | | | | |

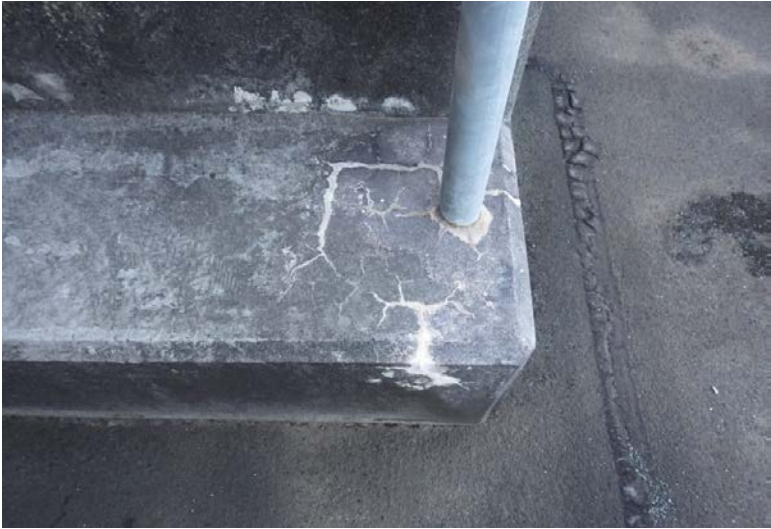
| | 階段のひび割れ | | | | |

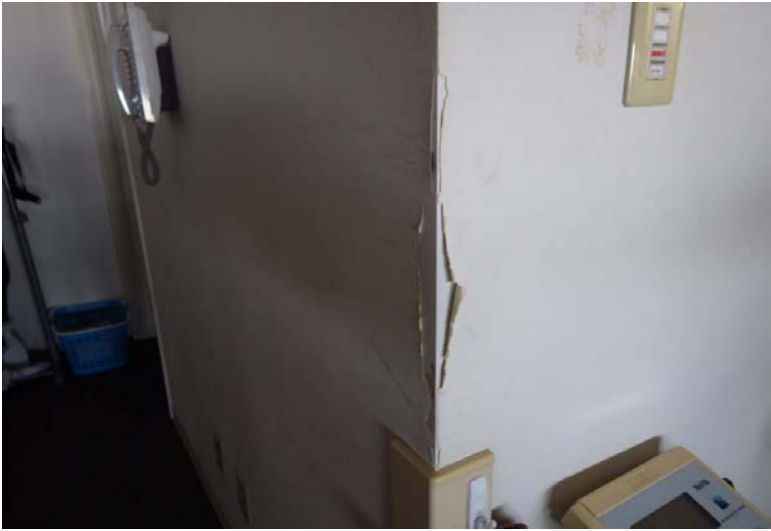
| なぐわし公園 P i K O A | | 劣化状況調査 | |
|---|--|---|---|
| | | No. 20 | |

| なぐわし公園 P i K O A | | 劣化状況調査 | |
|---|--|---|---|
| | | 壁クロスの剥離 | |

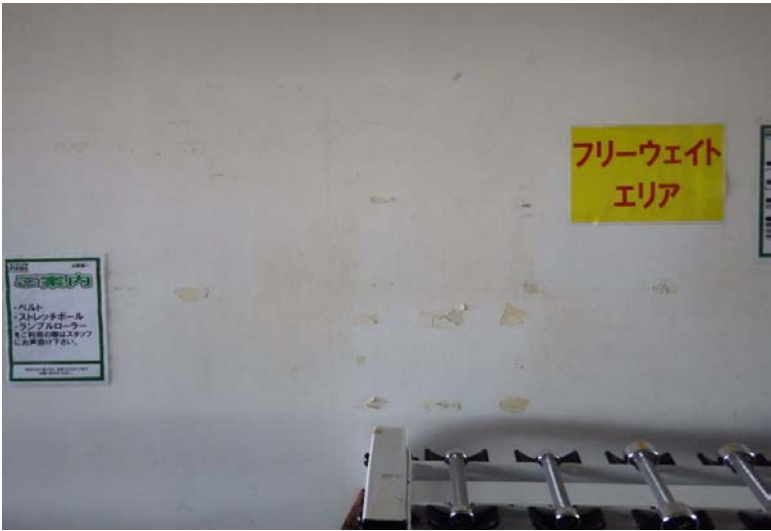
| なぐわし公園 P i K O A | | 劣化状況調査 | |
|---|--|---|---|
| | | No. 22 | |

| なぐわし公園 P i K O A | | 劣化状況調査 | |
|---|--|---|---|
| | | 壁クロスの剥離 | |

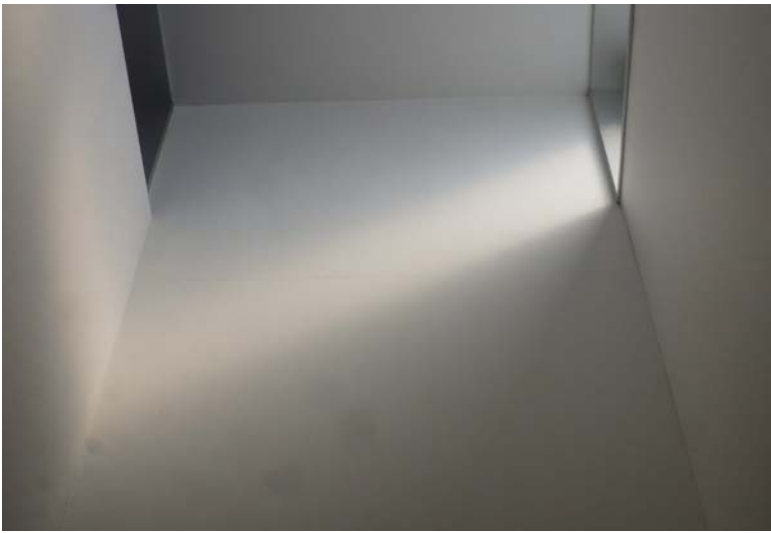
| なぐわし公園 P i K O A | | 劣化状況調査 | |
|---|---|---|--|
| | No. 34 | | |

| なぐわし公園 P i K O A | | 劣化状況調査 | |
|---|---|---|--|
| | | <u>トップライト壁にひび割れ</u> | |

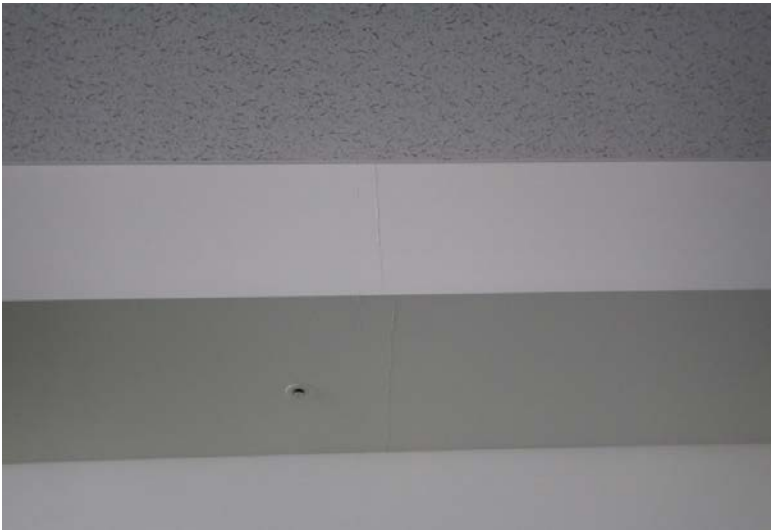
| なぐわし公園 P i K O A | | 劣化状況調査 | |
|---|---|---|--|
| | | <u>壁クロスの割れ</u> | |

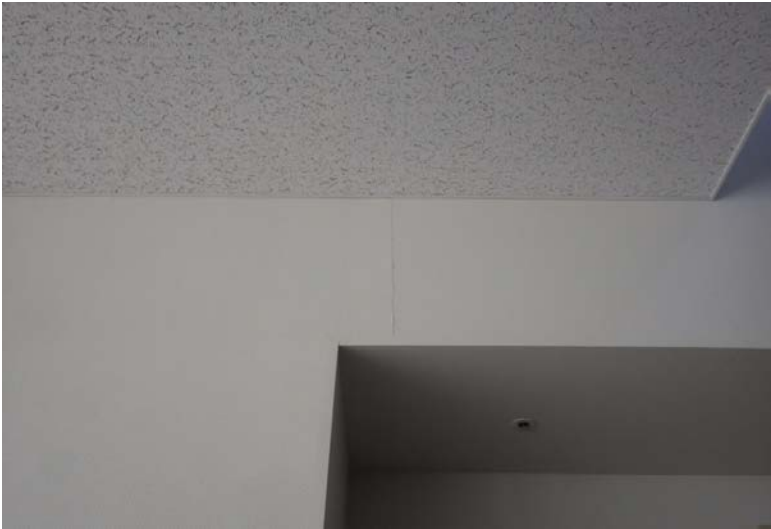
| | No. 37 |

| | 壁クロスの割れ |

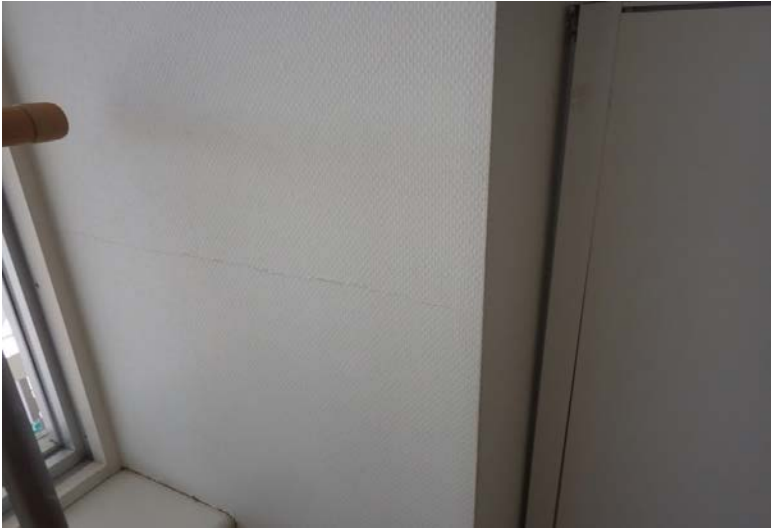
| | No. 38 |

| | 壁クロスの割れ |

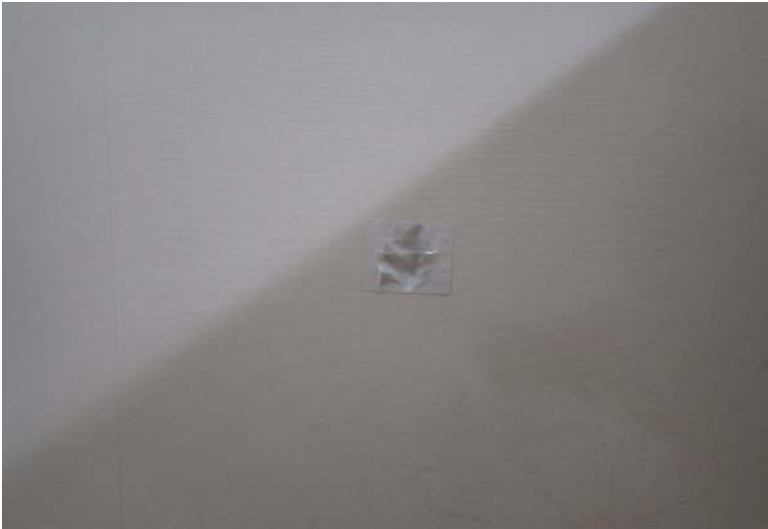
| なぐわし公園 P i K O A | 劣化状況調査 |
|---|---|
| | No. 46 |

| なぐわし公園 P i K O A | 劣化状況調査 |
|---|---|
| | 壁ボードの破損 |

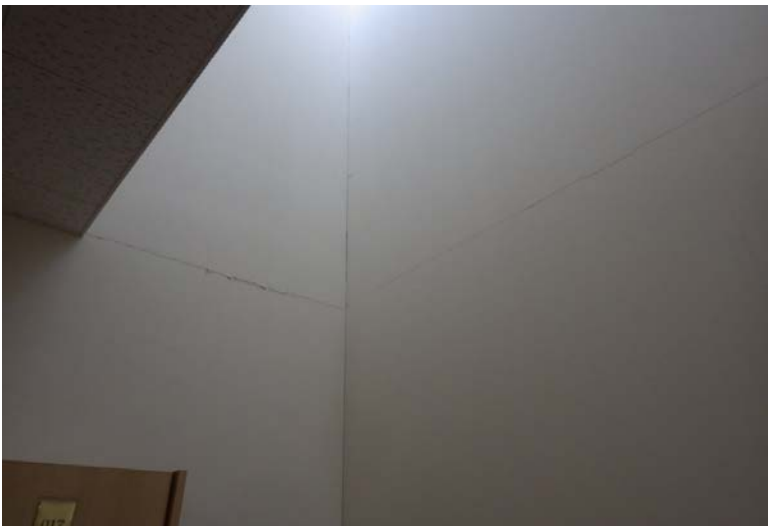
| なぐわし公園 P i K O A | 劣化状況調査 |
|---|---|
| | No. 47 |

| なぐわし公園 P i K O A | 劣化状況調査 |
|---|---|
| | 壁ボードのひび割れ |

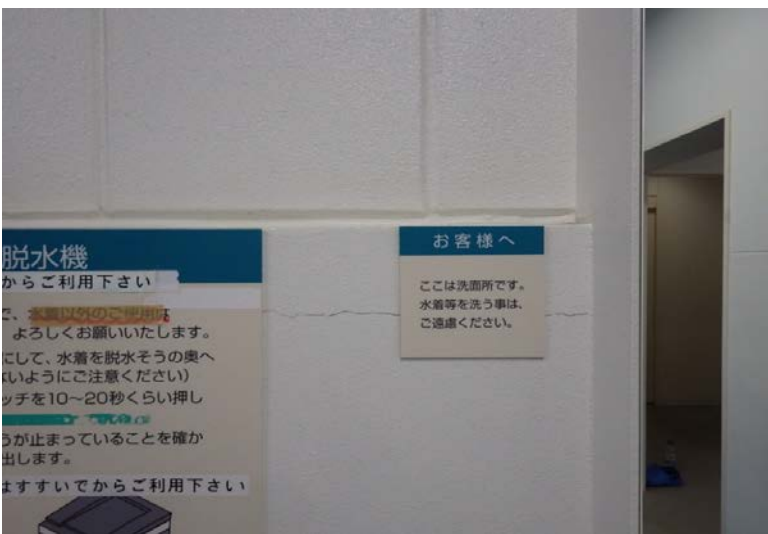
| なぐわし公園 P i K O A | 劣化状況調査 |
|---|---|
| | No. 50 |

| なぐわし公園 P i K O A | 劣化状況調査 |
|---|---|
| | 壁のひび割れ |

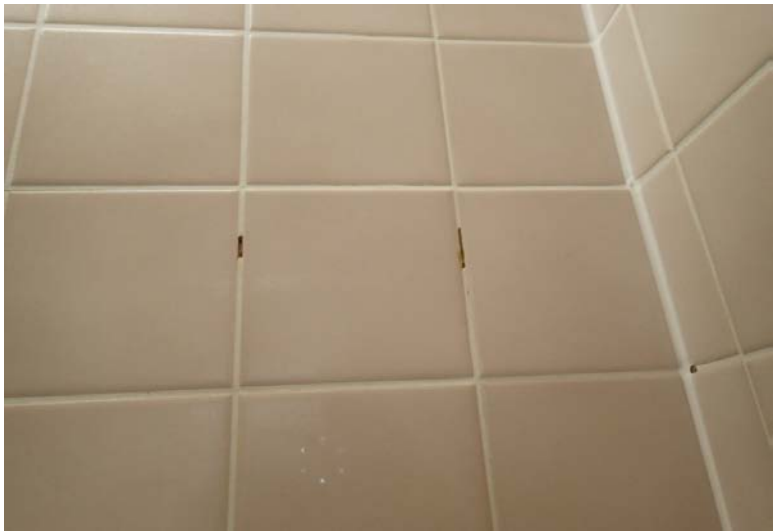
| なぐわし公園 P i K O A | | 劣化状況調査 | |
|---|--|---|---|
| | | No. 81 | |

| なぐわし公園 P i K O A | | 劣化状況調査 | |
|---|--|---|---|
| | | 壁タイル目地の欠損 | |

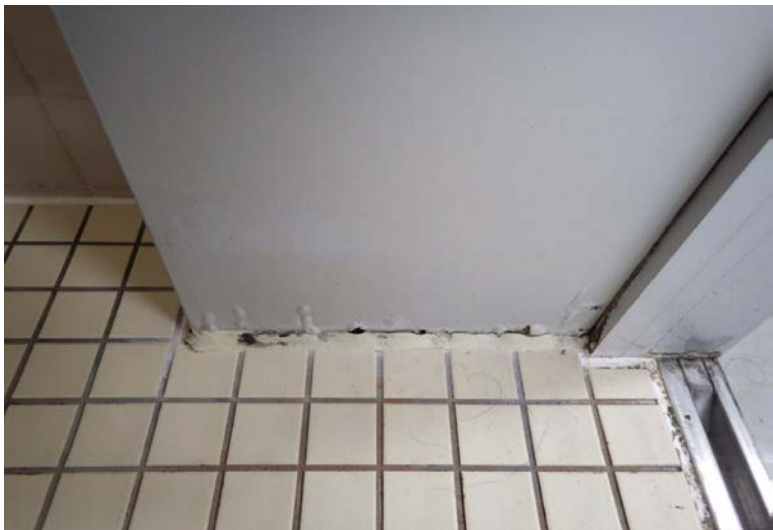
| なぐわし公園 P i K O A | | 劣化状況調査 | |
|---|--|---|---|
| | | No. 84 | |

| なぐわし公園 P i K O A | | 劣化状況調査 | |
|---|--|---|---|
| | | アルミ額縁の膨れ | |

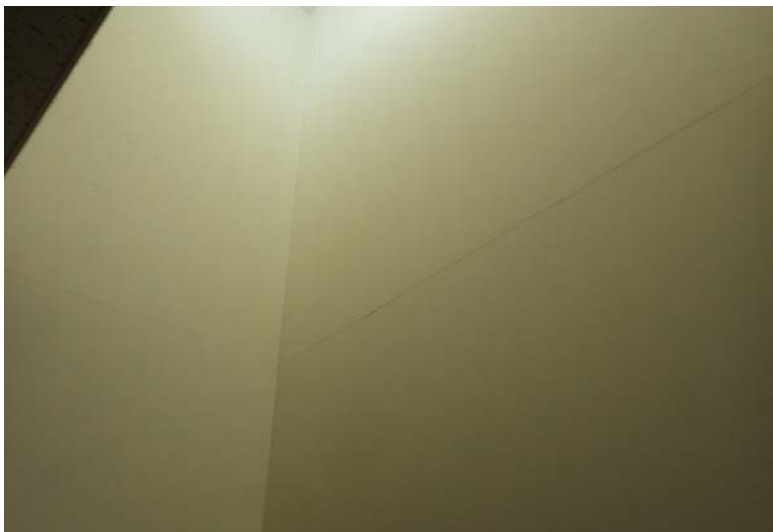
| なぐわし公園 P i K O A | | 劣化状況調査 | |
|---|--|---|---|
| | | No. 87 | |

| なぐわし公園 P i K O A | | 劣化状況調査 | |
|---|--|---|---|
| | | 壁ボードのひび割れ | |

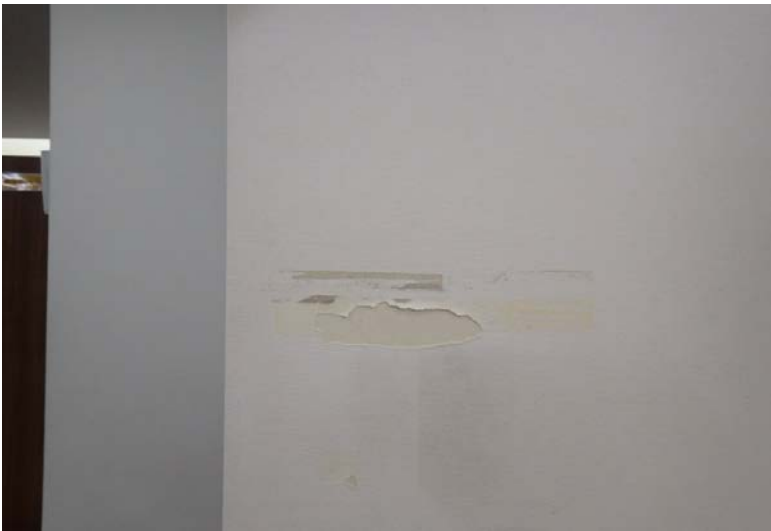
| なぐわし公園 P i K O A | | 劣化状況調査 | |
|---|---|---|--|
| | | No. 88 | |

| なぐわし公園 P i K O A | | 劣化状況調査 | |
|---|---|---|--|
| | | 壁クロスの剥離 | |

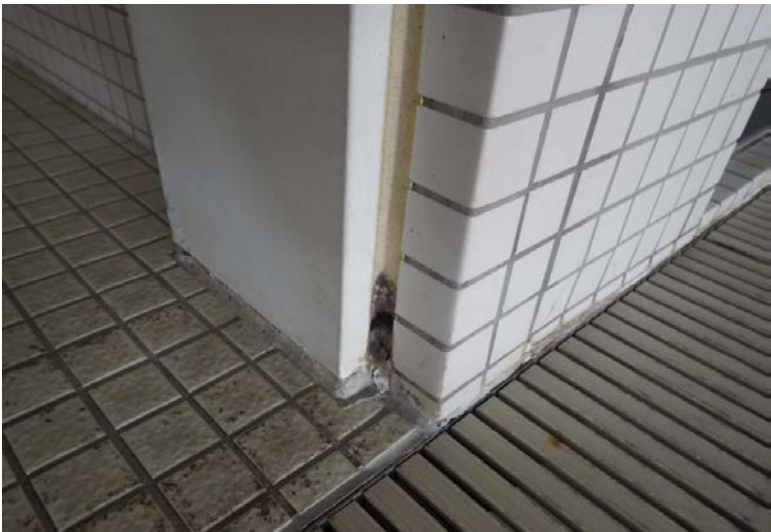
| なぐわし公園 P i K O A | | 劣化状況調査 | |
|---|---|---|--|
| | | シーリングの劣化 | |

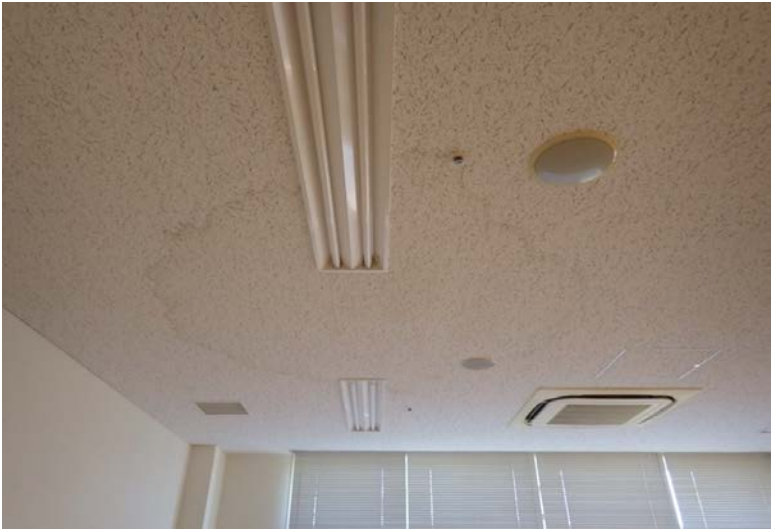
| なぐわし公園 P i K O A | | 劣化状況調査 | |
|---|---|---|--|
| | | No. 96 | |

| なぐわし公園 P i K O A | | 劣化状況調査 | |
|---|---|---|--|
| | | 天井にしみ | |

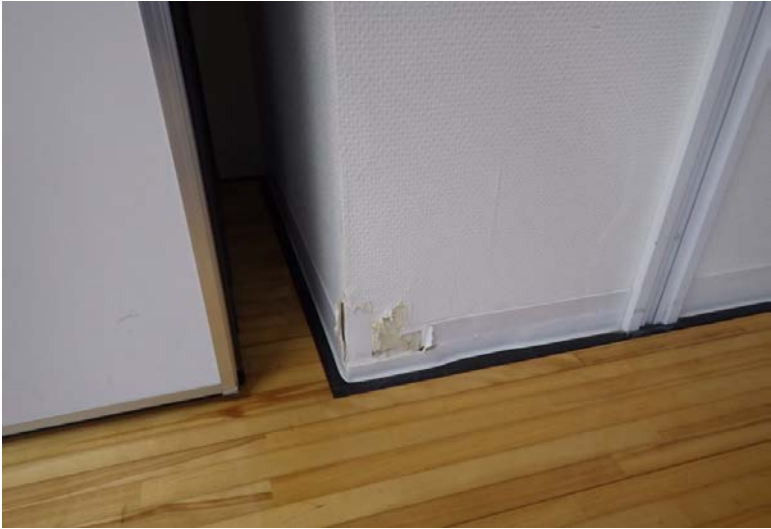
| なぐわし公園 P i K O A | | 劣化状況調査 | |
|---|---|---|--|
| | | No. 97 | |

| なぐわし公園 P i K O A | | 劣化状況調査 | |
|---|---|---|--|
| | | 壁の破損 | |

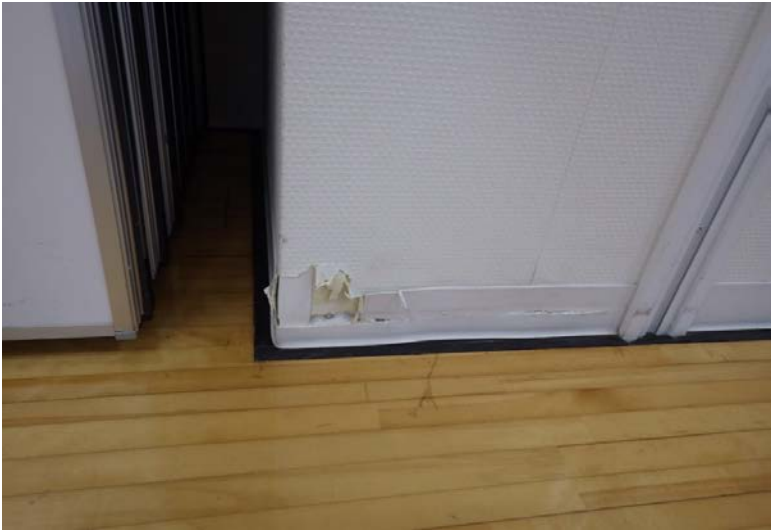
| なぐわし公園 P i K O A | | 劣化状況調査 | |
|---|---|---|--|
| | | No. 98 | |

| なぐわし公園 P i K O A | | 劣化状況調査 | |
|---|---|---|--|
| | | 壁の破損 | |

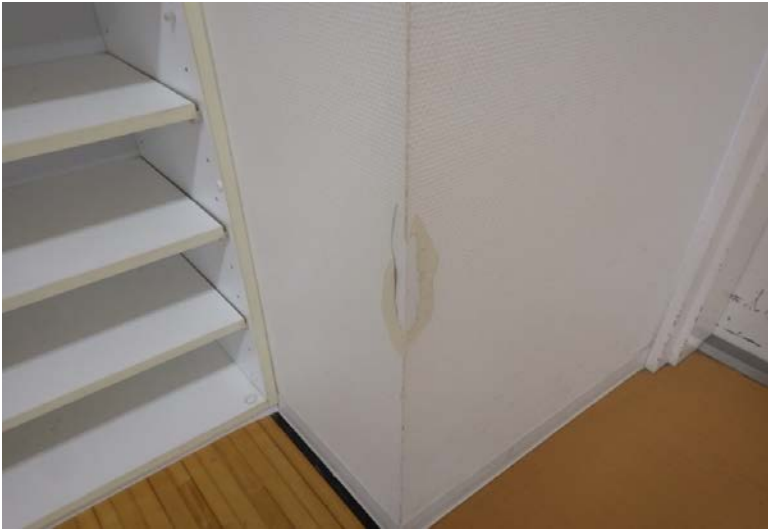
| なぐわし公園 P i K O A | 劣化状況調査 |
|---|---|
| | No. 99 |

| なぐわし公園 P i K O A | 劣化状況調査 |
|---|---|
| | <div>壁クロスの剥離</div> <div></div> <div></div> <div></div> <div></div> <div></div> <div></div> <div></div> <div></div> <div></div> |

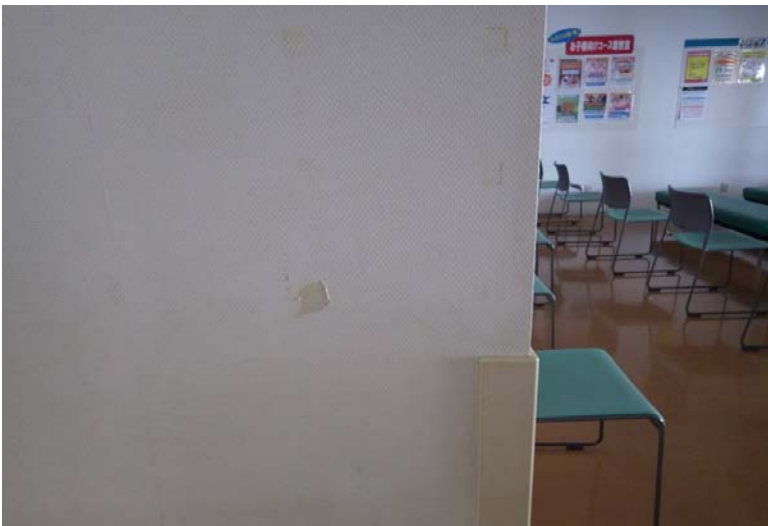
| なぐわし公園 P i K O A | 劣化状況調査 |
|---|---|
| | No. 102 |

| なぐわし公園 P i K O A | 劣化状況調査 |
|---|---|
| | <div>壁クロスの剥離</div> <div></div> <div></div> <div></div> <div></div> <div></div> <div></div> <div></div> <div></div> <div></div> |

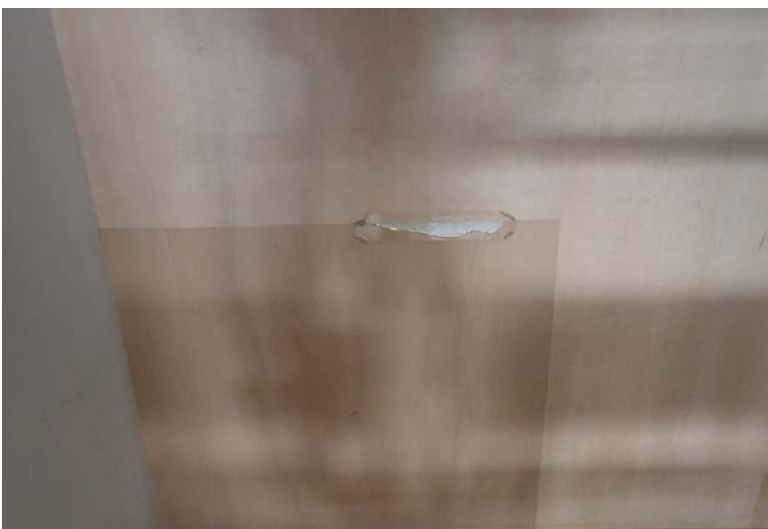
| なぐわし公園 P i K O A | 劣化状況調査 |
|---|---|
| | <div>壁の破損</div> <div></div> <div></div> <div></div> <div></div> <div></div> <div></div> <div></div> <div></div> <div></div> |
