| 事業名 | | なぐわし公園整備事業 | | |

川越市なぐわし公園PiKOA 劣化調査・診断業務委託  
建物・設備劣化状況調査報告書

令和5年度 なぐわし公園PiKOA  
劣化状況調査表・劣化箇所図

**令和5年度 なぐわし公園PiKOA  
劣化状況調査 関係写真台帳**

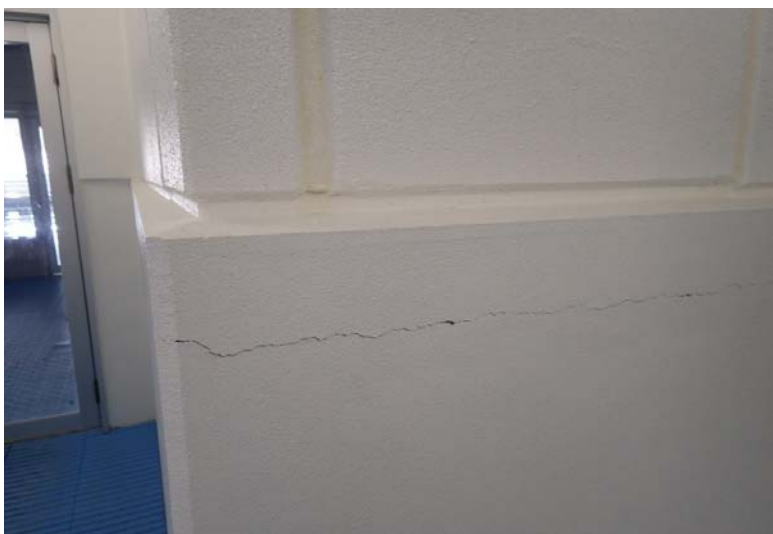
| なぐわし公園 P i K O A | | 劣化状況調査 | |
|---|--|---|---|
| | | No. 111 | |

| なぐわし公園 P i K O A | | 劣化状況調査 | |
|---|--|---|---|
| | | 壁のひび割れ | |

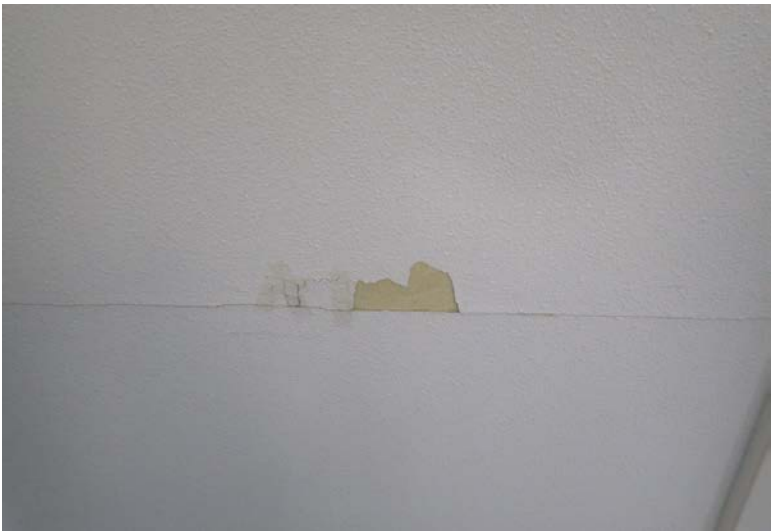
| なぐわし公園 P i K O A | | 劣化状況調査 | |
|---|---|---|--|
| | | No. 113 | |

| なぐわし公園 P i K O A | | 劣化状況調査 | |
|---|---|---|--|
| | | 壁の塗膜剥離 | |

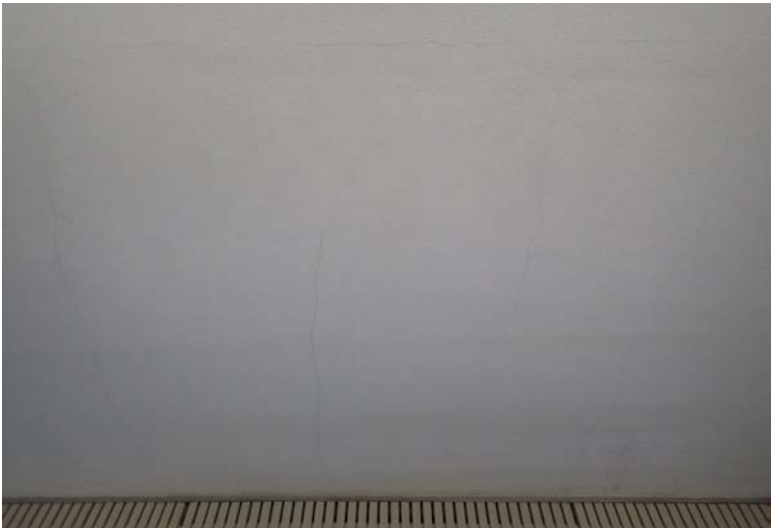
| なぐわし公園 P i K O A | | 劣化状況調査 | |
|---|---|---|--|
| | | No. 115 | |

| なぐわし公園 P i K O A | | 劣化状況調査 | |
|---|---|---|--|
| | | 壁のひび割れ | |

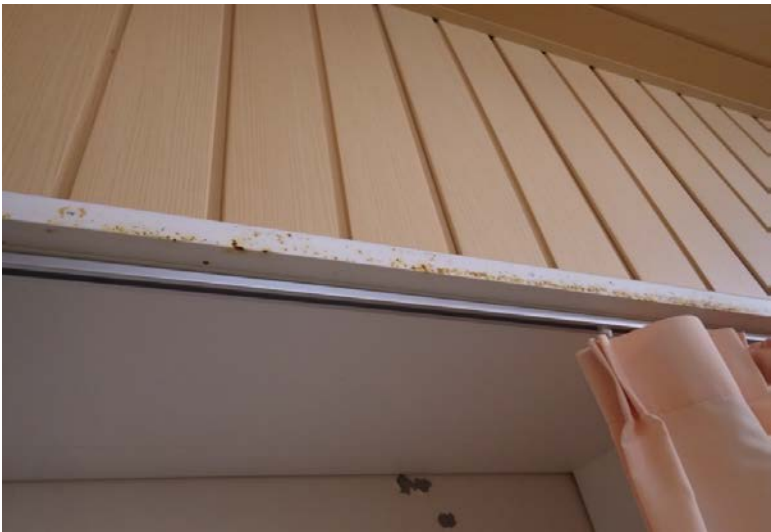
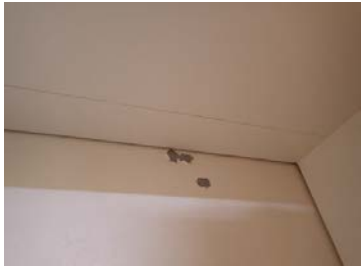
| なぐわし公園 P i K O A | | 劣化状況調査 | |
|---|---|---|--|
| | | No. 117 | |

| なぐわし公園 P i K O A | | 劣化状況調査 | |
|---|---|---|--|
| | | 壁の塗膜剥離 | |
| | | 額縁に錆 | |

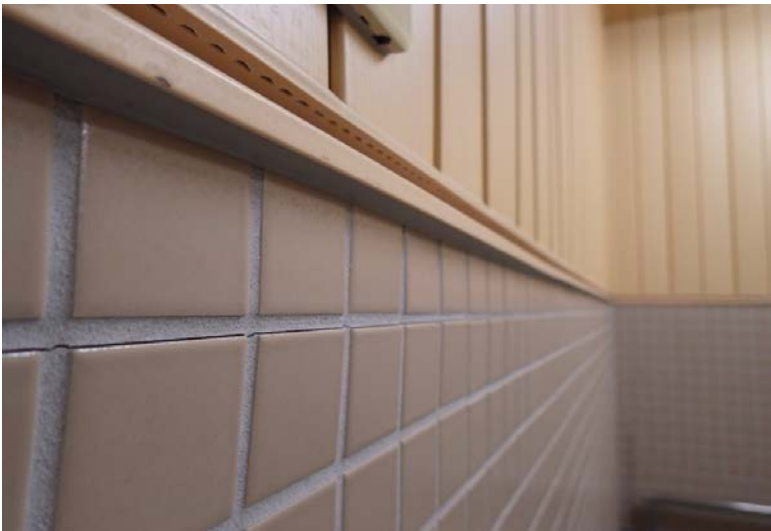
| なぐわし公園 P i K O A | | 劣化状況調査 | |
|---|---|---|--|
| | | No. 118 | |

| なぐわし公園 P i K O A | | 劣化状況調査 | |
|---|---|---|--|
| | | タイル目地にひび割れ | |

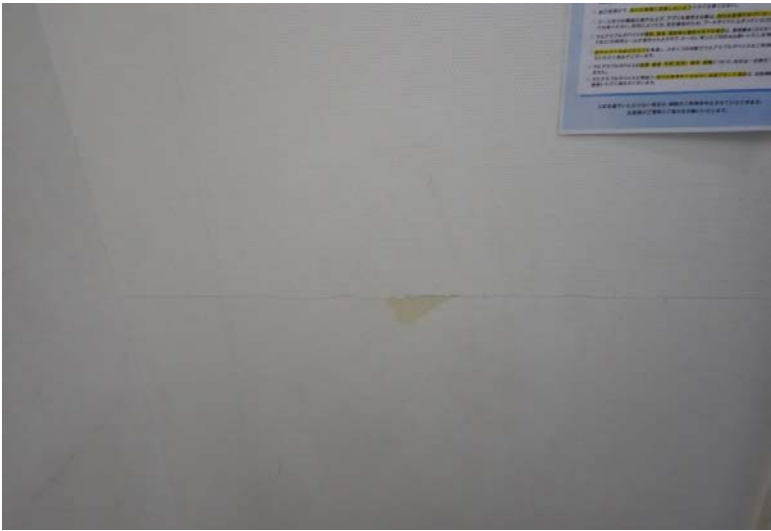
| なぐわし公園 P i K O A | | 劣化状況調査 | |
|---|---|---|--|
| | | No. 120 | |

| なぐわし公園 P i K O A | | 劣化状況調査 | |
|---|---|---|--|
| | | 壁クロスの剥離 | |

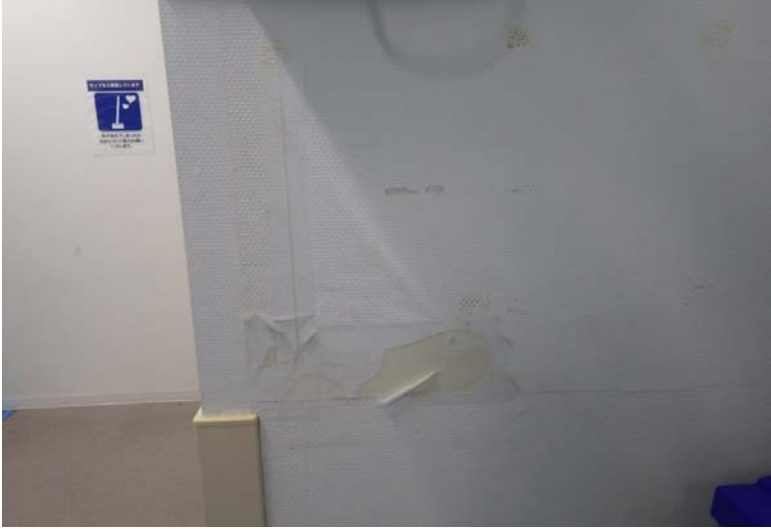
| なぐわし公園 P i K O A | | 劣化状況調査 | |
|---|---|---|--|
| | | No. 121 | |

| なぐわし公園 P i K O A | | 劣化状況調査 | |
|---|---|---|--|
| | | 壁クロスの剥離 | |

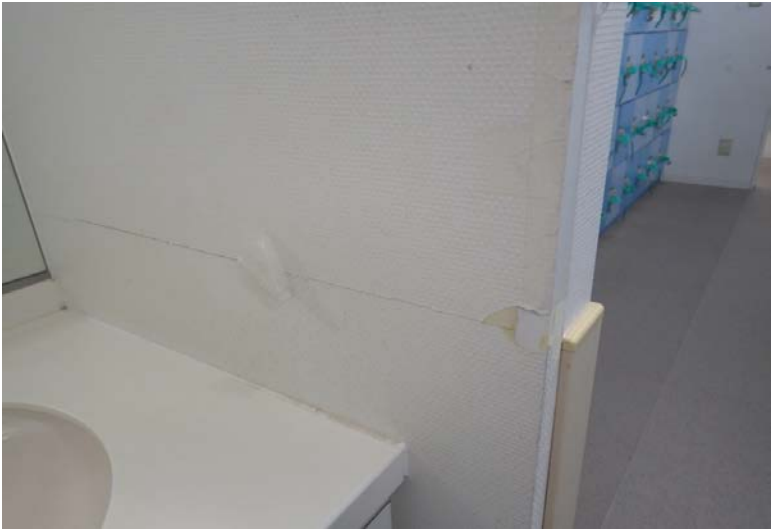
| なぐわし公園 P i K O A | | 劣化状況調査 | |
|---|---|---|--|
| | | No. 122 | |

| なぐわし公園 P i K O A | | 劣化状況調査 | |
|---|---|---|--|
| | | 壁クロスの剥離 | |

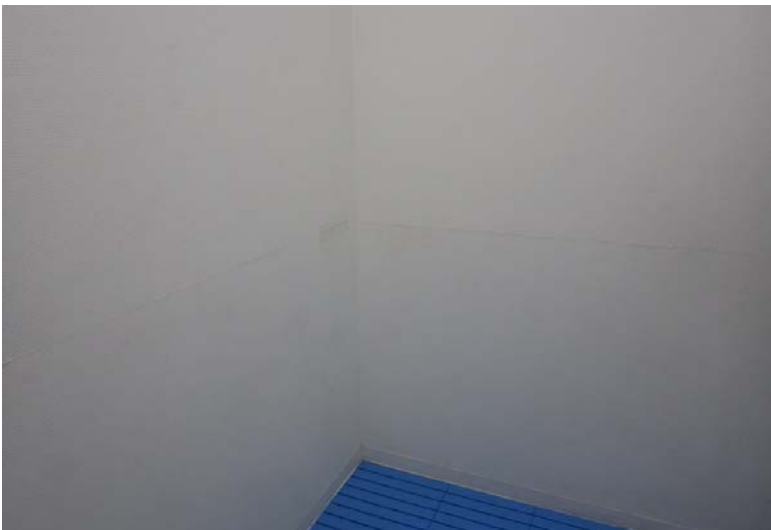
| なぐわし公園 P i K O A | | 劣化状況調査 | |
|---|---|---|--|
| | | No. 123 | |

| なぐわし公園 P i K O A | | 劣化状況調査 | |
|---|---|---|--|
| | | 壁クロスの割れ | |

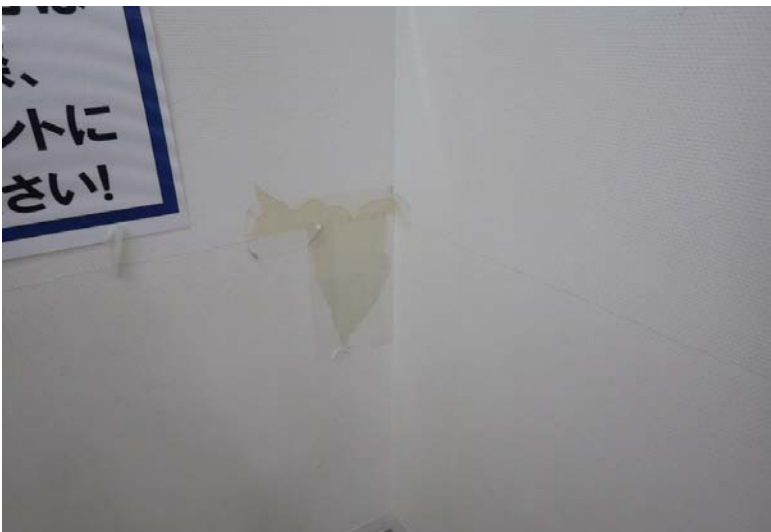
| なぐわし公園 P i K O A | | 劣化状況調査 | |
|---|---|---|--|
| | | No. 125 | |

| なぐわし公園 P i K O A | | 劣化状況調査 | |
|---|---|---|--|
| | | 壁クロスの剥離 | |

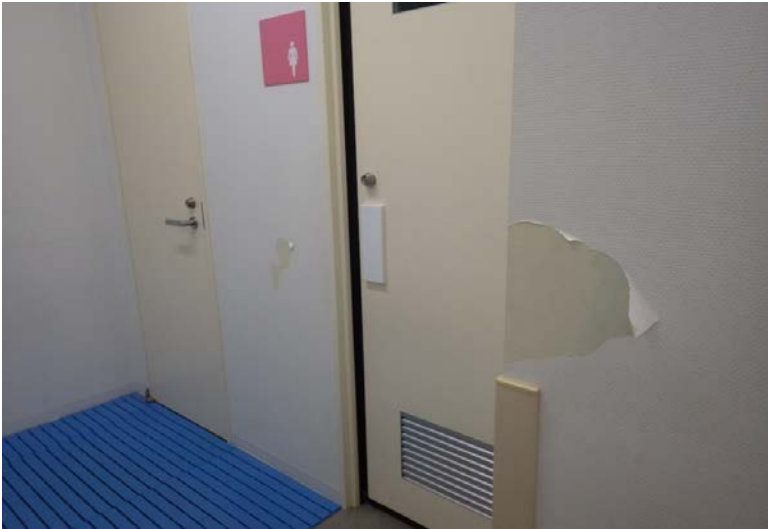
| なぐわし公園 P i K O A | 劣化状況調査 |
|---|---|
| | <div data-bbox="1027 481 1193 510">壁クロスの剥離</div> <div data-bbox="1305 855 1401 884">No. 126</div> |

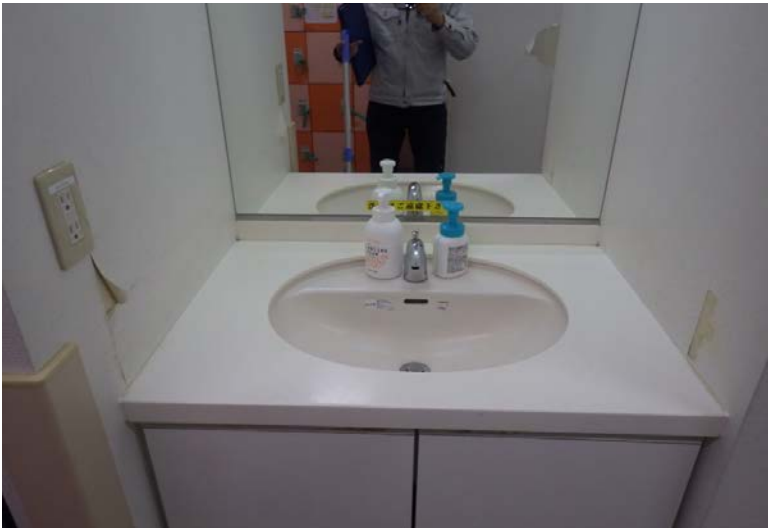
| なぐわし公園 P i K O A | 劣化状況調査 |
|---|---|
| | <div data-bbox="1027 1043 1193 1072">壁クロスの剥離</div> <div data-bbox="1305 1417 1401 1447">No. 127</div> |

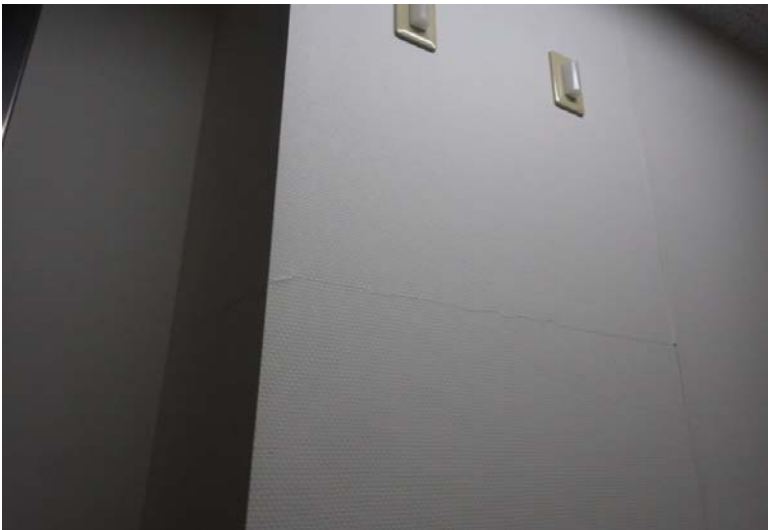
| なぐわし公園 P i K O A | 劣化状況調査 |
|---|---|
| | <div data-bbox="1027 1606 1193 1635">壁クロスの割れ</div> <div data-bbox="1305 1982 1401 2011">No. 128</div> |

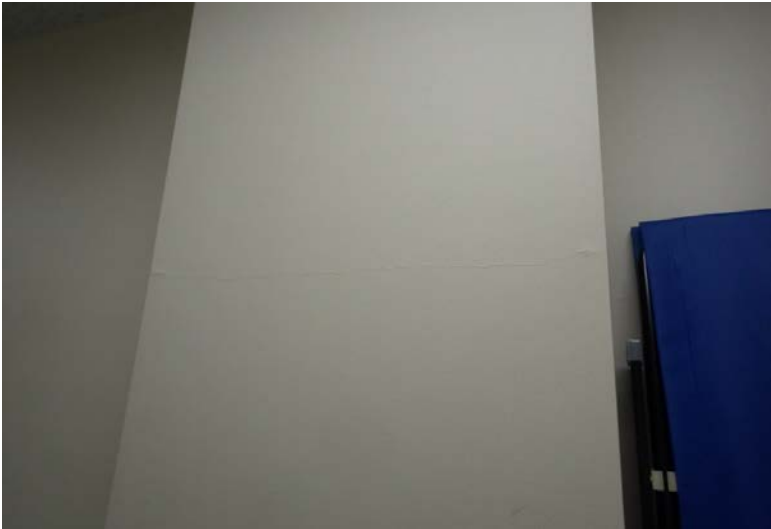
| なぐわし公園 P i K O A | | 劣化状況調査 | |
|---|--|---|---|
| | | No. 130 | |

| なぐわし公園 P i K O A | | 劣化状況調査 | |
|---|--|---|---|
| | | 壁クロスの割れ | |

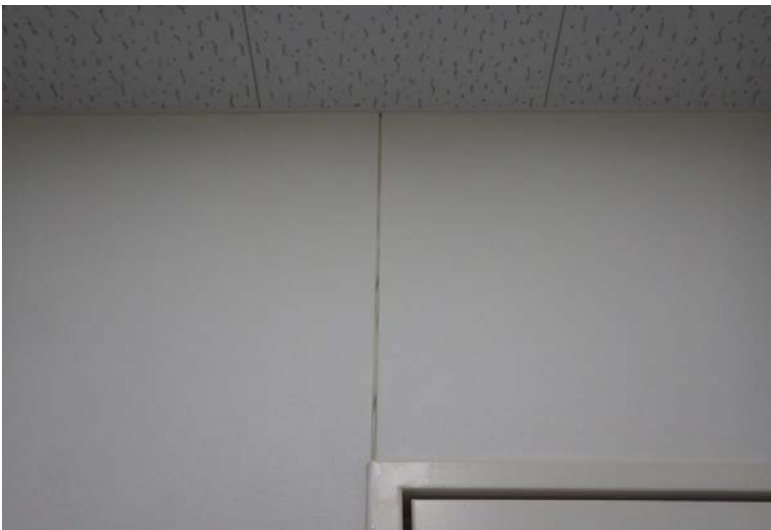
| なぐわし公園 P i K O A | | 劣化状況調査 | |
|---|--|---|---|
| | | No. 131 | |

| なぐわし公園 P i K O A | | 劣化状況調査 | |
|---|--|---|---|
| | | 壁クロスの剥離 | |

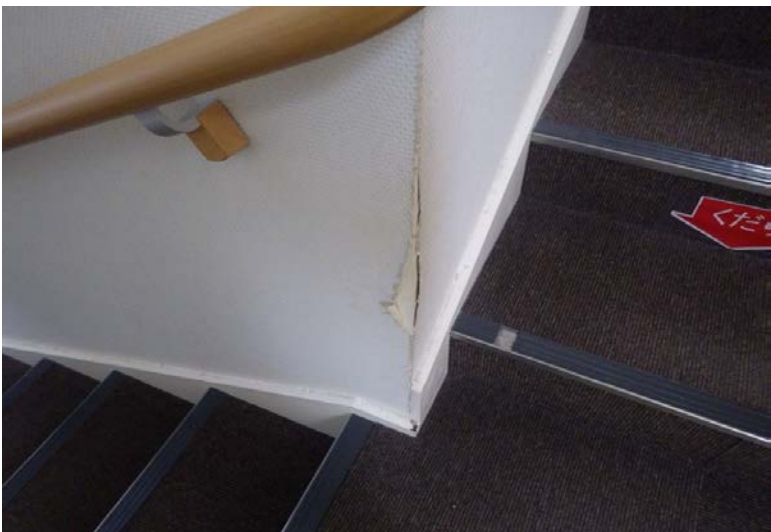
| なぐわし公園 P i K O A | | 劣化状況調査 | |
|---|--|---|---|
| | | No. 138 | |

| なぐわし公園 P i K O A | | 劣化状況調査 | |
|---|--|---|---|
| | | 壁クロスの剥離 | |

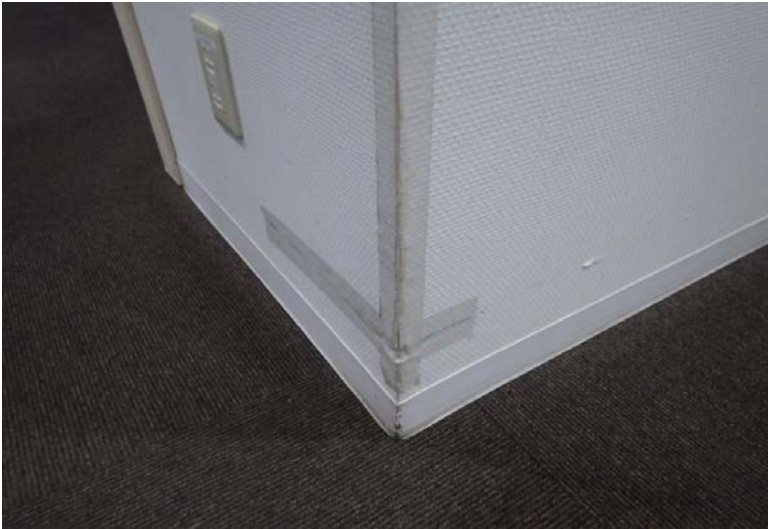
| なぐわし公園 P i K O A | 劣化状況調査 |
|---|---|
| | <div>No. 146</div> |

| なぐわし公園 P i K O A | 劣化状況調査 |
|---|---|
| | <div>壁クロスの破損</div> <div></div> <div></div> <div></div> <div></div> <div></div> <div></div> <div></div> <div></div> <div></div> |

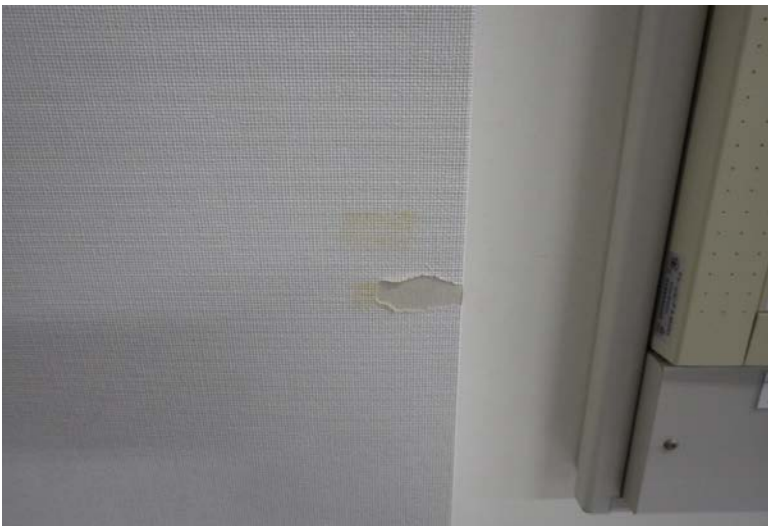
| なぐわし公園 P i K O A | 劣化状況調査 |
|---|---|
| | <div>No. 151</div> |

| なぐわし公園 P i K O A | 劣化状況調査 |
|---|---|
| | <div>壁クロスの剥離</div> <div></div> <div></div> <div></div> <div></div> <div></div> <div></div> <div></div> <div></div> <div></div> |

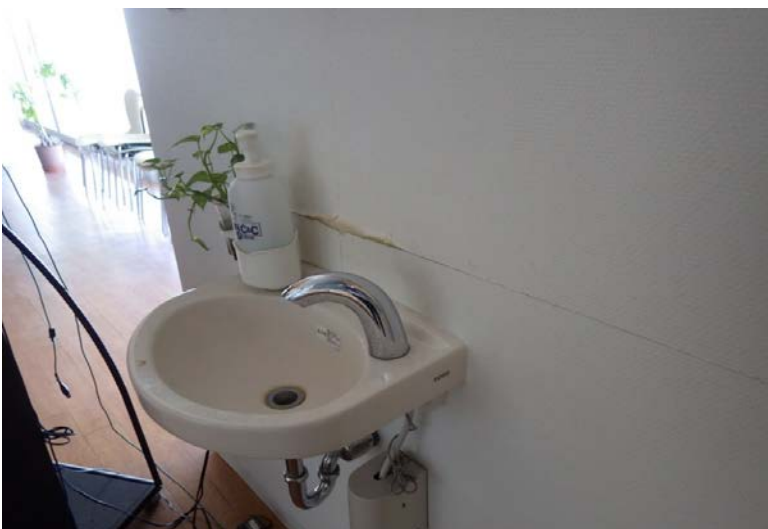
| なぐわし公園 P i K O A | 劣化状況調査 |
|---|---|
| | <div>No. 154</div> |

| なぐわし公園 P i K O A | 劣化状況調査 |
|---|---|
| | <div>壁ボードのひび割れ</div> <div></div> <div></div> <div></div> <div></div> <div></div> <div></div> <div></div> <div></div> <div></div> |

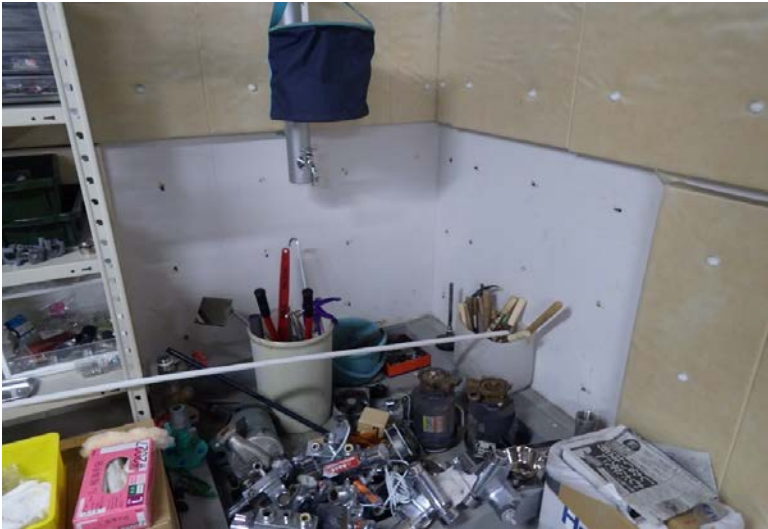
| なぐわし公園 P i K O A | 劣化状況調査 |
|---|---|
| | No. 178 |

| なぐわし公園 P i K O A | 劣化状況調査 |
|---|---|
| | 断熱材の脱落<br><br><br><br><br><br><br><br><br><br><br> |

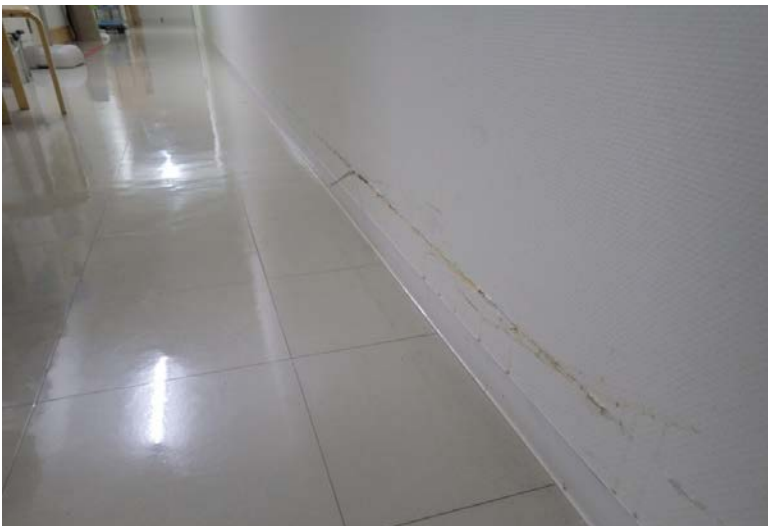
| なぐわし公園 P i K O A | 劣化状況調査 |
|---|---|
| | No. 182 |

| なぐわし公園 P i K O A | 劣化状況調査 |
|---|---|
| | 壁の破損<br><br><br><br><br><br><br><br><br><br><br> |

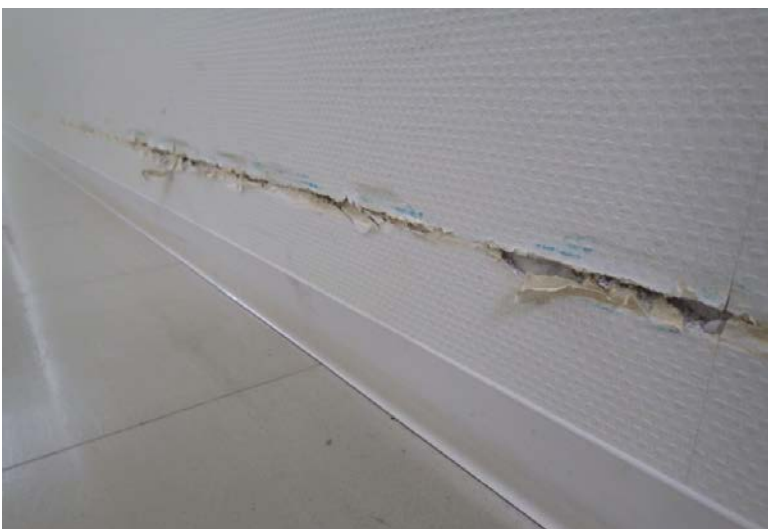
| なぐわし公園 P i K O A | 劣化状況調査 |
|---|---|
| | No. 183 |

| なぐわし公園 P i K O A | 劣化状況調査 |
|---|---|
| | 壁の破損<br><br><br><br><br><br><br><br><br><br><br> |

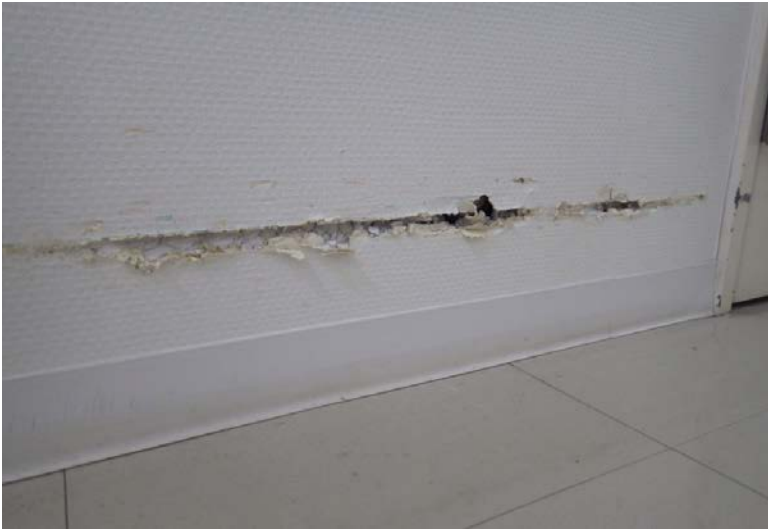
| なぐわし公園 P i K O A | 劣化状況調査 |
|---|---|
| | <div>No. 184</div> |

| なぐわし公園 P i K O A | 劣化状況調査 |
|---|---|
| | <div>壁の破損</div> <div></div> <div></div> <div></div> <div></div> <div></div> <div></div> <div></div> <div></div> <div></div> <div></div> |

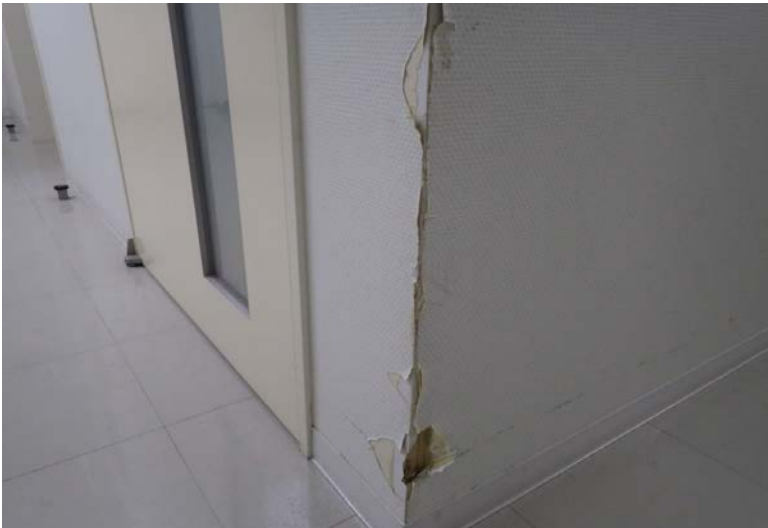
| なぐわし公園 P i K O A | 劣化状況調査 |
|---|---|
| | <div>No. 185</div> |

| なぐわし公園 P i K O A | 劣化状況調査 |
|---|---|
| | <div>壁の破損</div> <div></div> <div></div> <div></div> <div></div> <div></div> <div></div> <div></div> <div></div> <div></div> <div></div> |

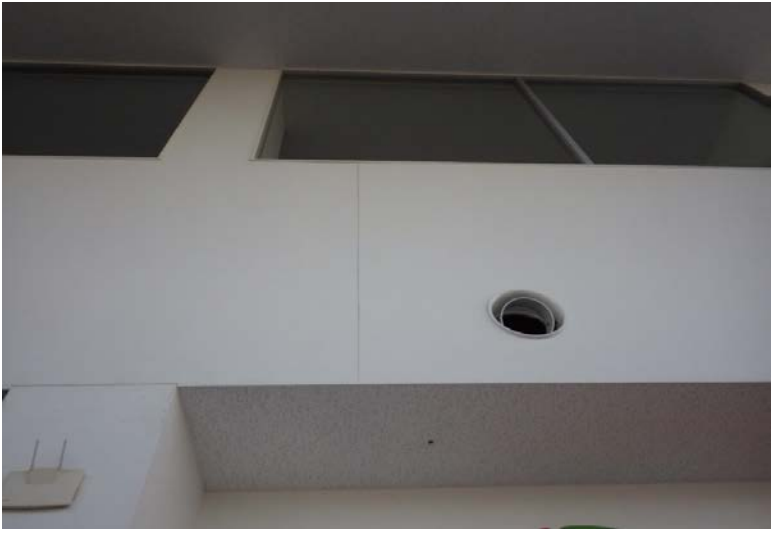
| なぐわし公園 P i K O A | 劣化状況調査 |
|---|---|
| | No. 198 |

| なぐわし公園 P i K O A | 劣化状況調査 |
|---|---|
| | 壁クロスの隙間<br><br><br><br><br><br><br><br><br><br> |

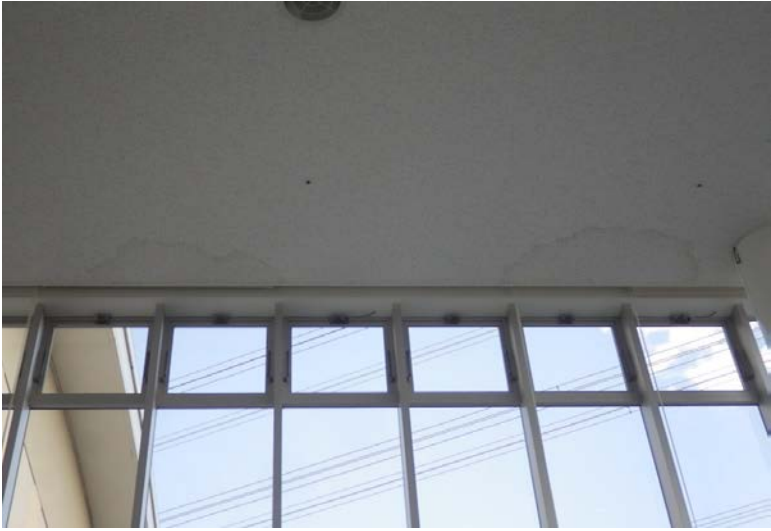
| なぐわし公園 P i K O A | 劣化状況調査 |
|---|---|
| | No. 199 |

| なぐわし公園 P i K O A | 劣化状況調査 |
|---|---|
| | 天井に雨漏り跡<br><br><br><br><br><br><br><br><br><br> |

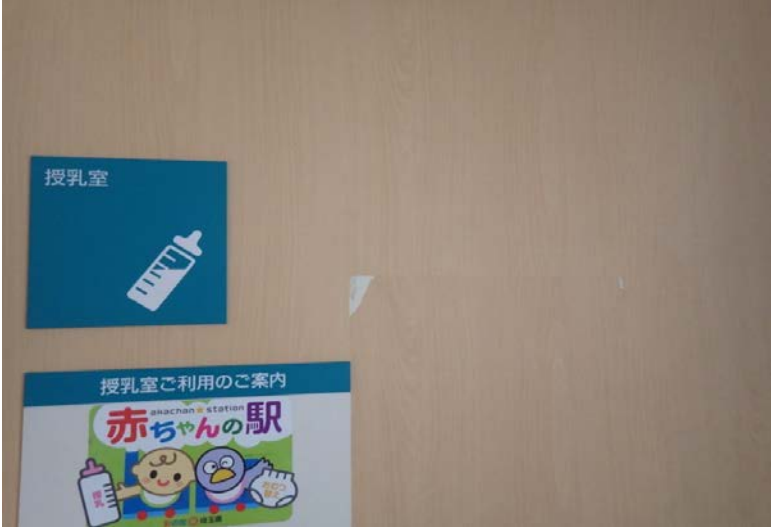
| なぐわし公園 P i K O A | 劣化状況調査 |
|---|---|
| | No. 200 |

| なぐわし公園 P i K O A | 劣化状況調査 |
|---|---|
| | 壁クロスの剥離<br><br><br><br><br><br><br><br><br><br> |

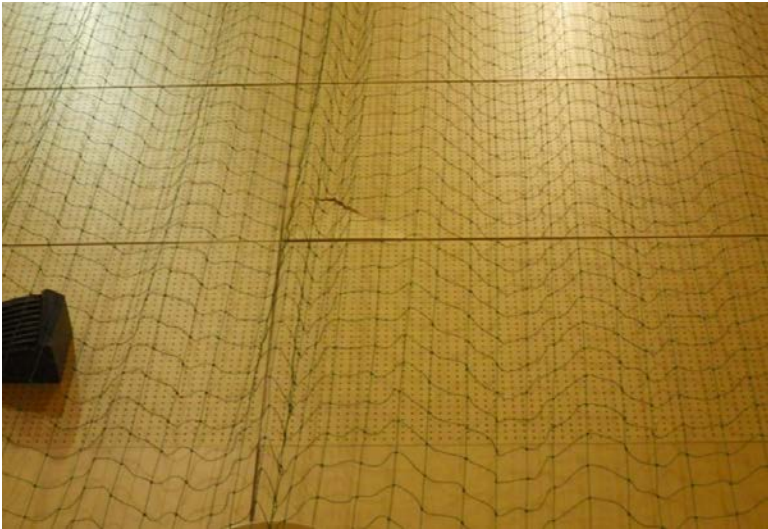
| なぐわし公園 P i K O A | 劣化状況調査 |
|---|---|
| | <div data-bbox="1027 481 1121 510">壁の破損</div> <div data-bbox="1305 853 1401 882">No. 210</div> |

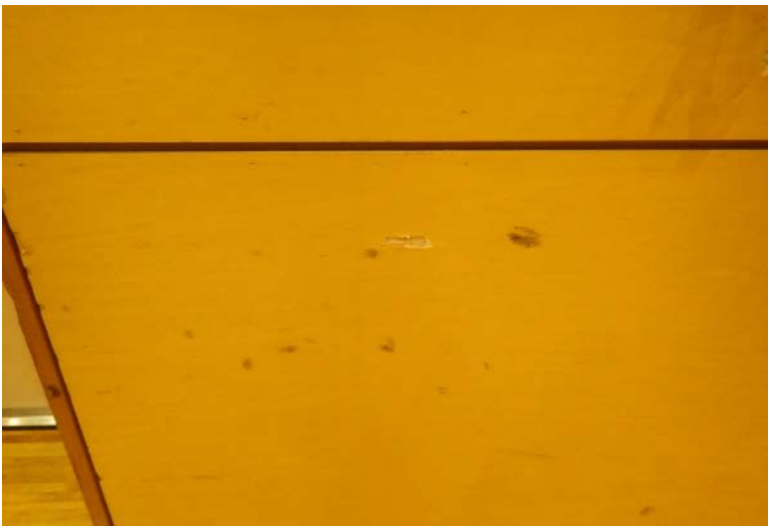
| なぐわし公園 P i K O A | 劣化状況調査 |
|---|---|
| | <div data-bbox="1027 1041 1121 1070">壁の破損</div> <div data-bbox="1305 1413 1401 1442">No. 211</div> |

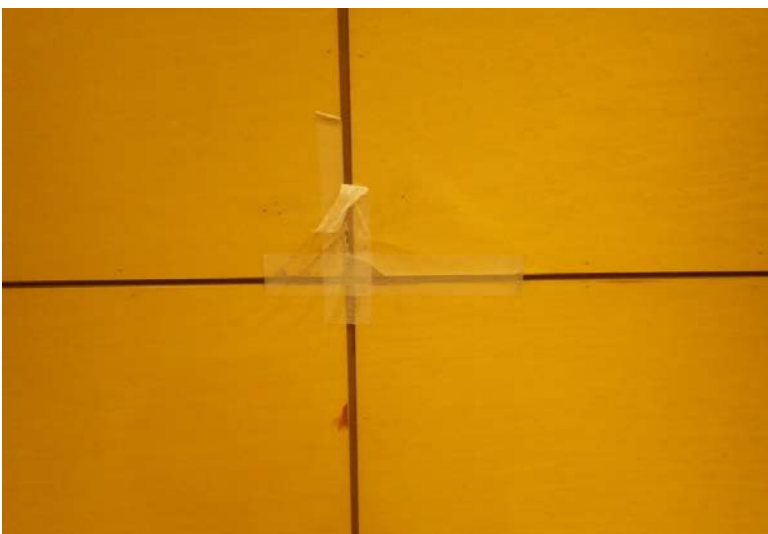
| なぐわし公園 P i K O A | 劣化状況調査 |
|---|---|
| | <div data-bbox="1027 1601 1121 1630">壁の破損</div> <div data-bbox="1305 1977 1401 2007">No. 212</div> |

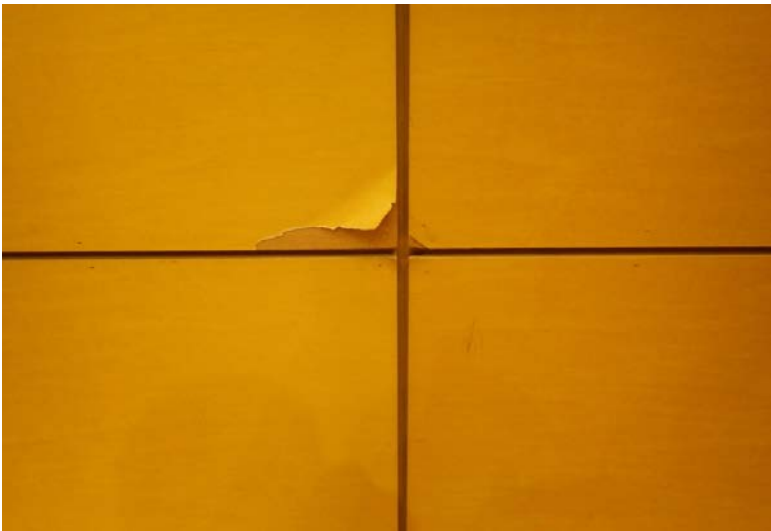
| なぐわし公園 P i K O A | | 劣化状況調査 | |
|---|---|---|--|
| | | No. 214 | |

| なぐわし公園 P i K O A | | 劣化状況調査 | |
|---|---|---|--|
| | | 壁の破損 | |

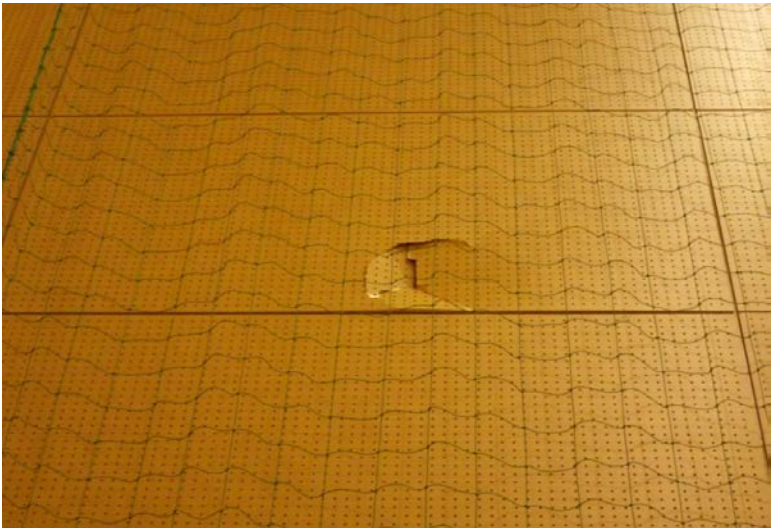
| なぐわし公園 P i K O A | | 劣化状況調査 | |
|---|---|---|--|
| | | 壁の破損 | |

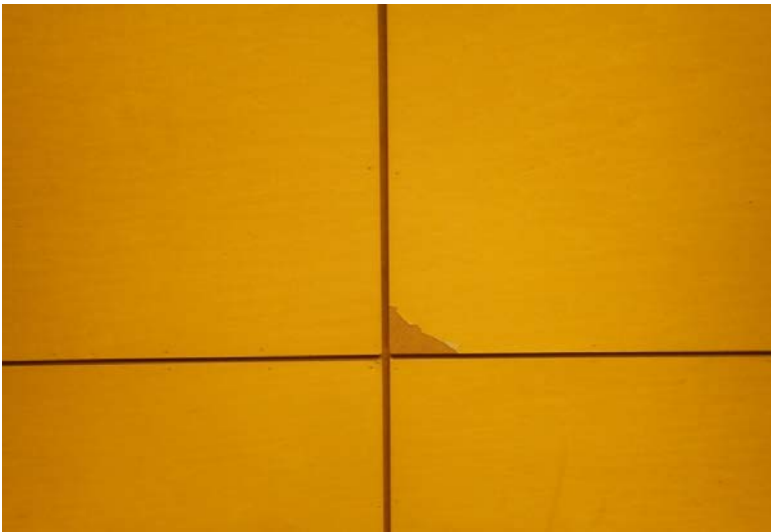
| なぐわし公園 P i K O A | | 劣化状況調査 | |
|---|---|---|--|
| | | No. 216 | |

| なぐわし公園 P i K O A | | 劣化状況調査 | |
|---|---|---|--|
| | | 壁の破損 | |

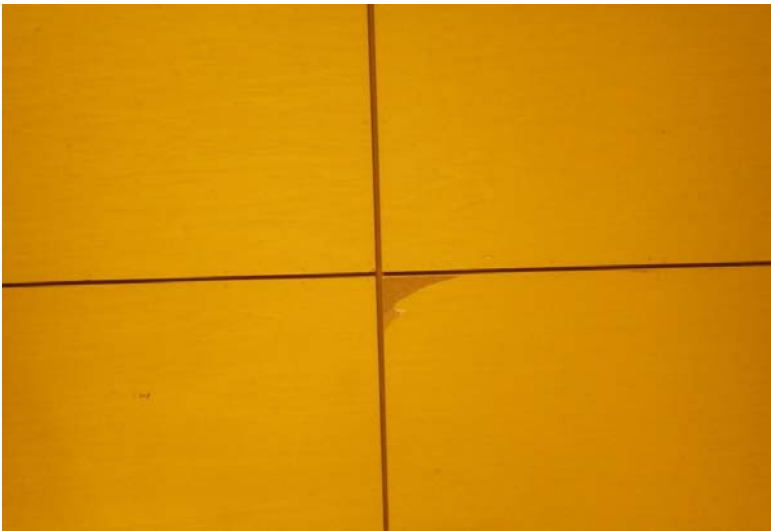
| なぐわし公園 P i K O A | | 劣化状況調査 | |
|---|---|---|--|
| | | No. 217 | |

| なぐわし公園 P i K O A | | 劣化状況調査 | |
|---|---|---|--|
| | | 壁の破損 | |

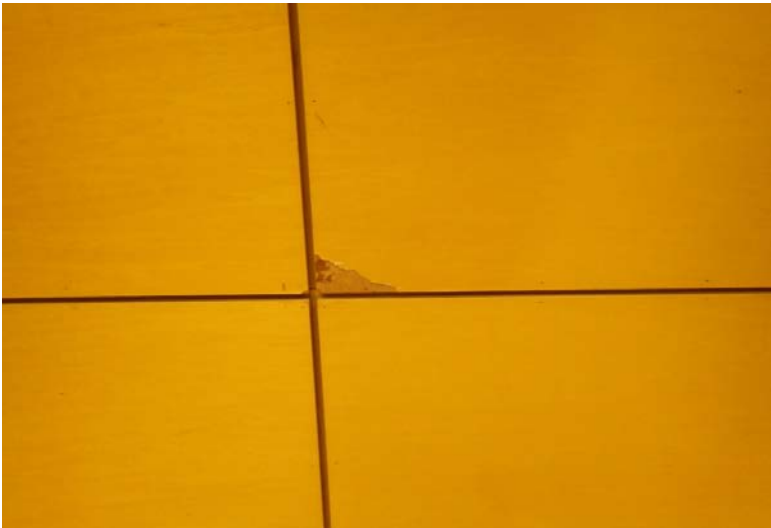
| なぐわし公園 P i K O A | | 劣化状況調査 | |
|---|---|---|--|
| | | No. 218 | |

| なぐわし公園 P i K O A | | 劣化状況調査 | |
|---|---|---|--|
| | | 壁の破損 | |

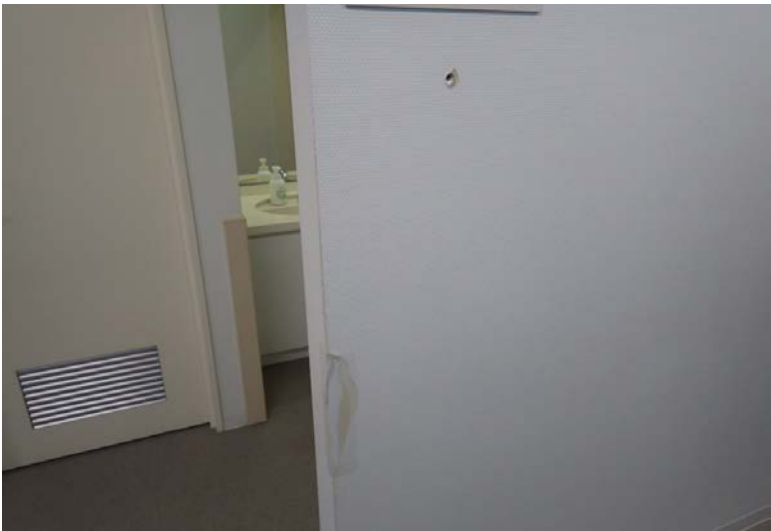
| なぐわし公園 P i K O A | | 劣化状況調査 | |
|---|---|---|--|
| | | No. 45 | |

| なぐわし公園 P i K O A | | 劣化状況調査 | |
|---|---|---|--|
| | | ロッカー扉の破損 | |

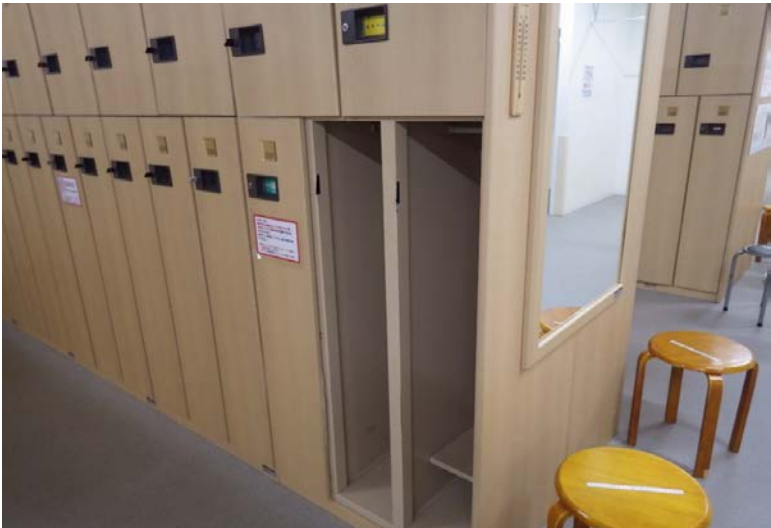
| なぐわし公園 P i K O A | | 劣化状況調査 | |
|---|---|---|--|
| | | No. 51 | |

| なぐわし公園 P i K O A | | 劣化状況調査 | |
|---|---|---|--|
| | | 棚の劣化 | |

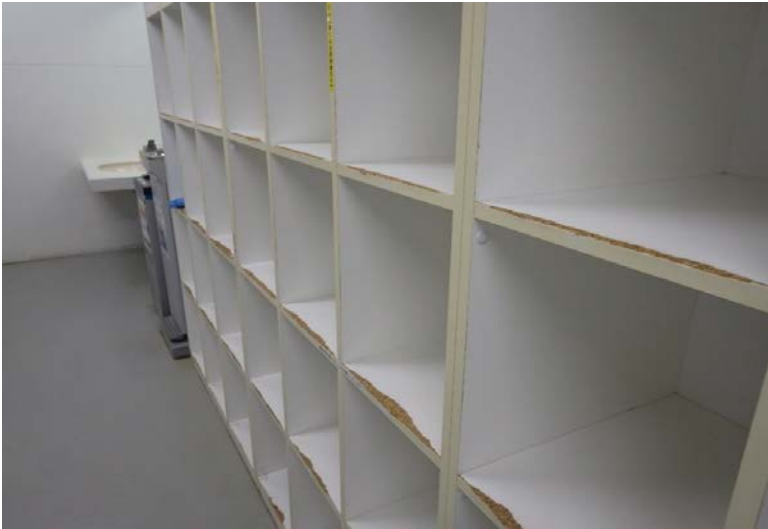
| なぐわし公園 P i K O A | 劣化状況調査 |
|---|---|
| | <div>No. 77</div> |

| なぐわし公園 P i K O A | 劣化状況調査 |
|---|---|
| | <div>棚の劣化</div> <div></div> <div></div> <div></div> <div></div> <div></div> <div></div> <div></div> <div></div> <div></div> |

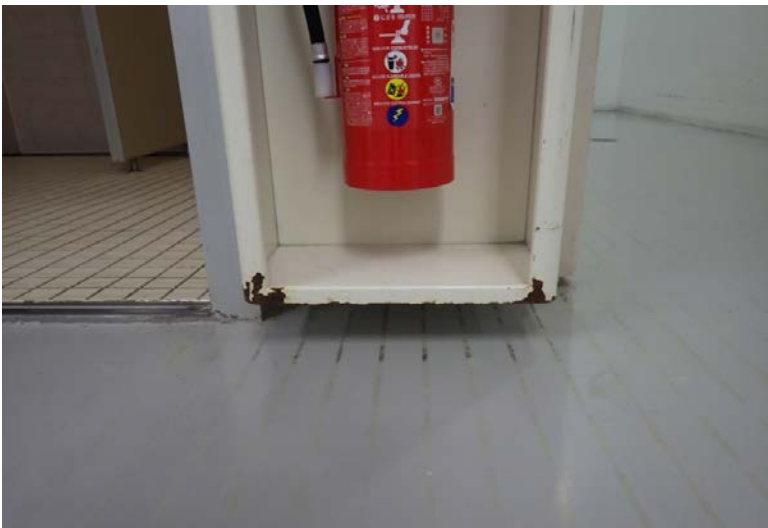
| なぐわし公園 P i K O A | 劣化状況調査 |
|---|---|
| | <div>No. 79</div> |

| なぐわし公園 P i K O A | 劣化状況調査 |
|---|---|
| | <div>消火器 B O X に錆</div> <div></div> <div></div> <div></div> <div></div> <div></div> <div></div> <div></div> <div></div> <div></div> |

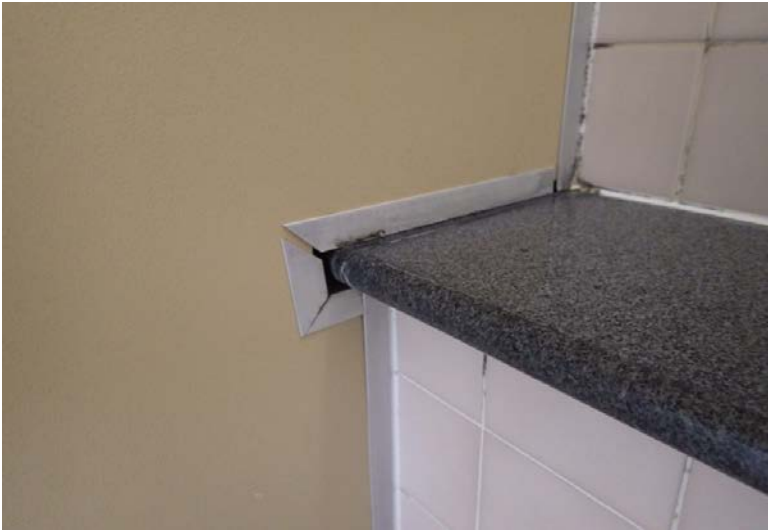
| なぐわし公園 P i K O A | 劣化状況調査 |
|---|---|
| | <div>No. 82</div> |

| なぐわし公園 P i K O A | 劣化状況調査 |
|---|---|
| | <div>パーテーションアングルの破損</div> <div></div> <div></div> <div></div> <div></div> <div></div> <div></div> <div></div> <div></div> <div></div> |

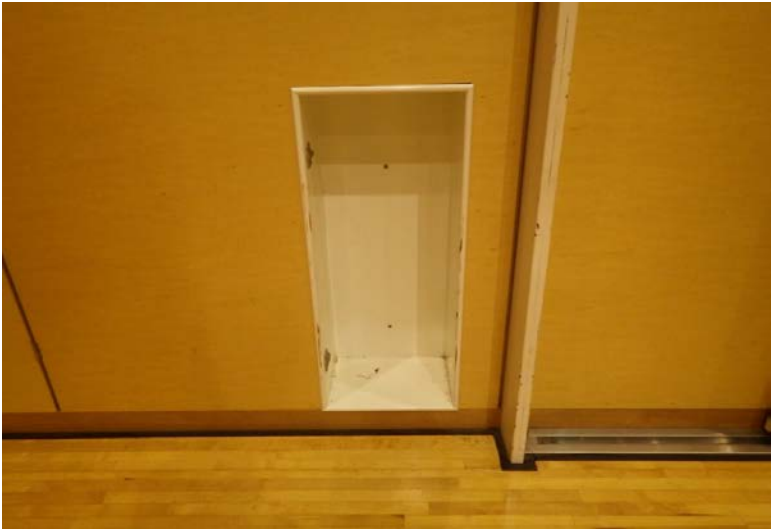
| | | No. 208 | |

| | | 消化器 B O X 破損 | |

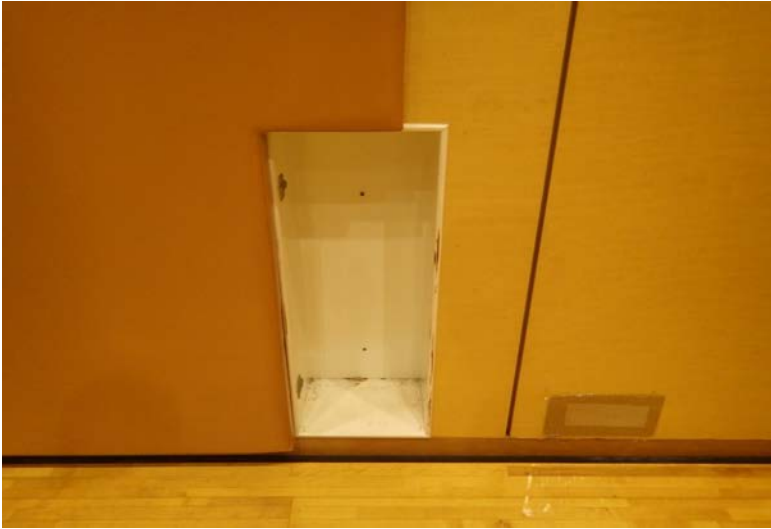
| | | 消化器 B O X 破損 | |

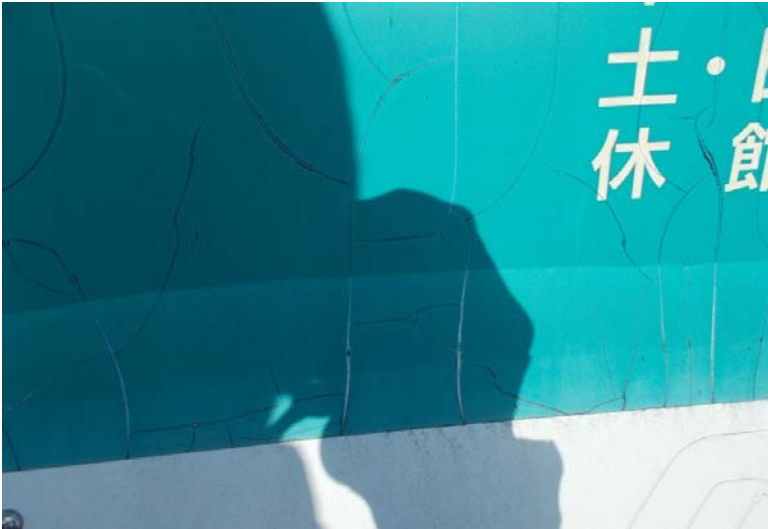
| なぐわし公園 P i K O A | 劣化状況調査 |
|---|---|
| | No. 377 |

| なぐわし公園 P i K O A | 劣化状況調査 |
|---|---|
| | サインの劣化・色あせ |

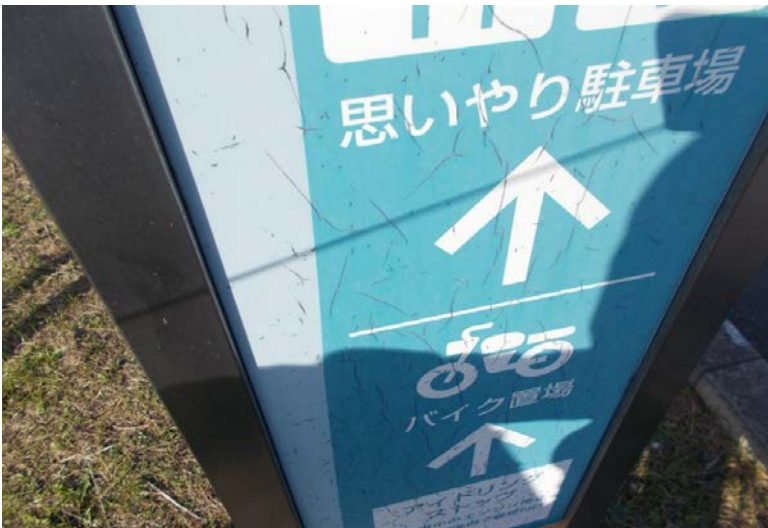
| なぐわし公園 P i K O A | 劣化状況調査 |
|---|---|
| | No. 379 |

| なぐわし公園 P i K O A | 劣化状況調査 |
|---|---|
| | サインの劣化・色あせ |

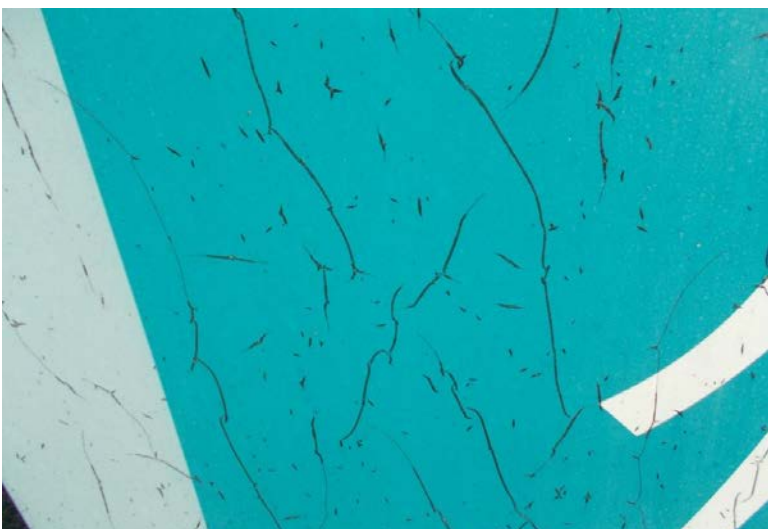
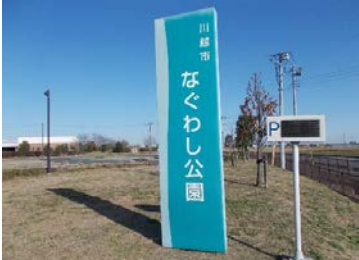
| なぐわし公園 P i K O A | 劣化状況調査 |
|---|---|
| | <div data-bbox="1023 1697 1382 1955"></div> <div data-bbox="1302 1977 1398 2011">No. 381</div> |

| なぐわし公園 P i K O A | 劣化状況調査 |
|---|---|
| | サインの劣化・色あせ |

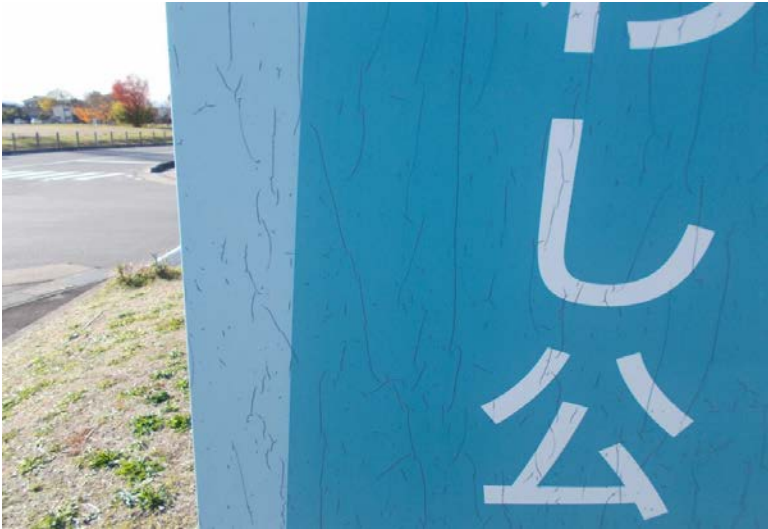
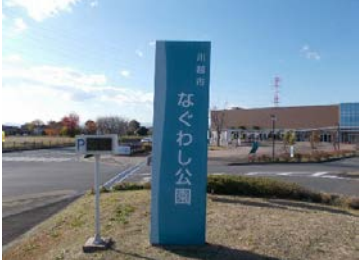
| なぐわし公園 P i K O A | 劣化状況調査 |
|---|---|
| | <div data-bbox="1023 483 1262 510">サインの劣化・色あせ</div> <div data-bbox="1023 573 1382 831"></div> <div data-bbox="1302 853 1398 882">No. 382</div> |

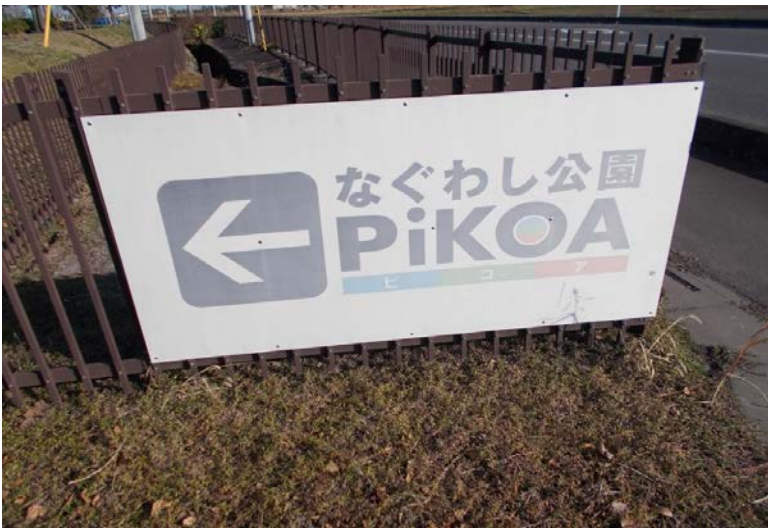
| なぐわし公園 P i K O A | 劣化状況調査 |
|---|---|
| | <div data-bbox="1023 1037 1190 1066">サインの色あせ</div> <div data-bbox="1302 1413 1398 1442">No. 384</div> |

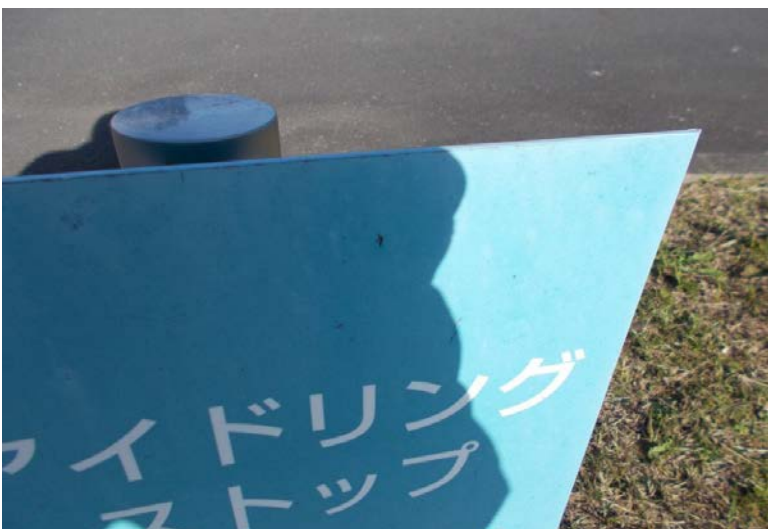
| なぐわし公園 P i K O A | 劣化状況調査 |
|---|---|
| | <div data-bbox="1023 1597 1190 1626">サインの色あせ</div> <div data-bbox="1302 1977 1398 2007">No. 386</div> |

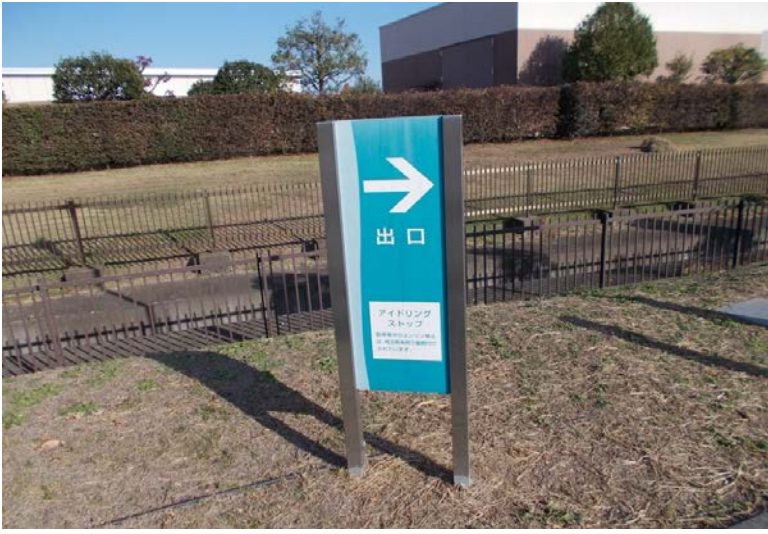
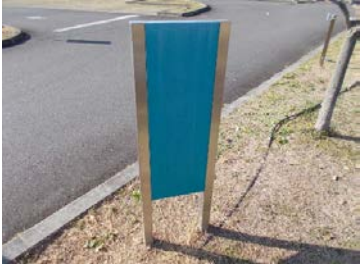
| | <div data-bbox="1026 477 1192 510">サインの色あせ</div> <div data-bbox="1023 571 1383 833"></div> <div data-bbox="1305 853 1401 887">No. 387</div> |

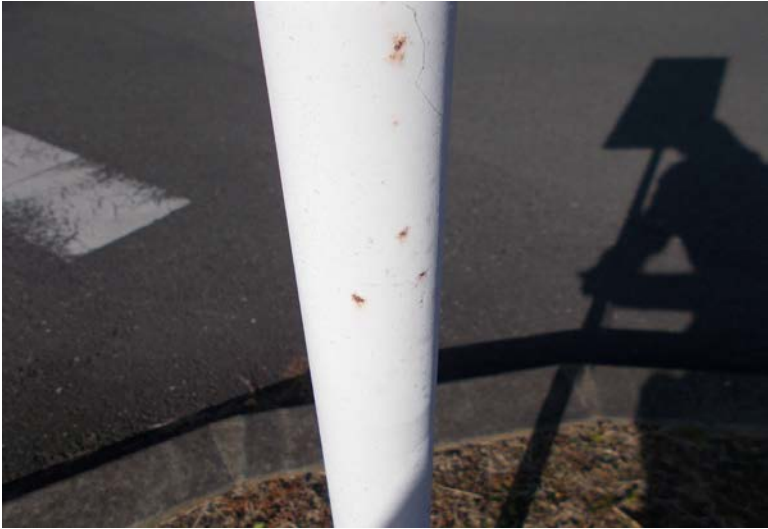
| | <div data-bbox="1026 1046 1192 1079">サイン支柱に錆</div> <div data-bbox="1305 1417 1401 1451">No. 389</div> |
