| 事業名 | | なぐわし公園整備事業 | | |

川越市なぐわし公園PiKOA 劣化調査・診断業務委託  
建物・設備劣化状況調査報告書

令和5年度 なぐわし公園PiKOA  
劣化状況調査表・劣化箇所図

**令和5年度 なぐわし公園PiKOA  
劣化状況調査 関係写真台帳**

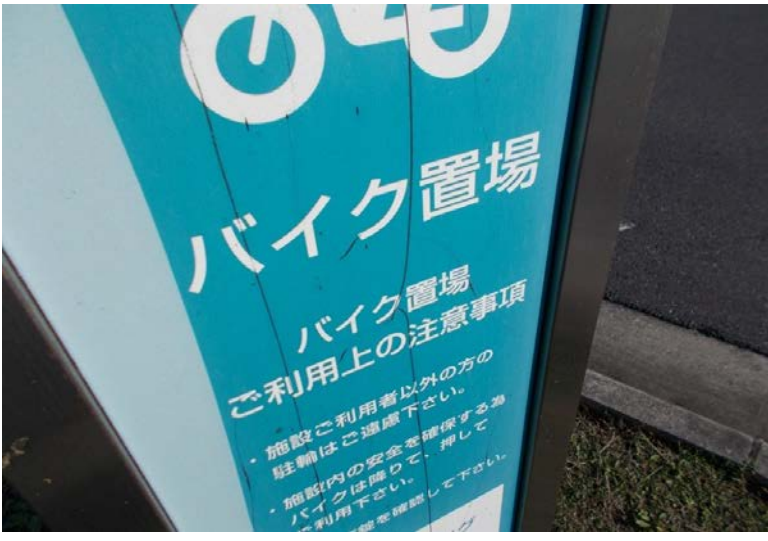
| | <div data-bbox="1026 1606 1240 1639">サイン劣化・色あせ</div> <div data-bbox="1305 1977 1401 2011">No. 392</div> |

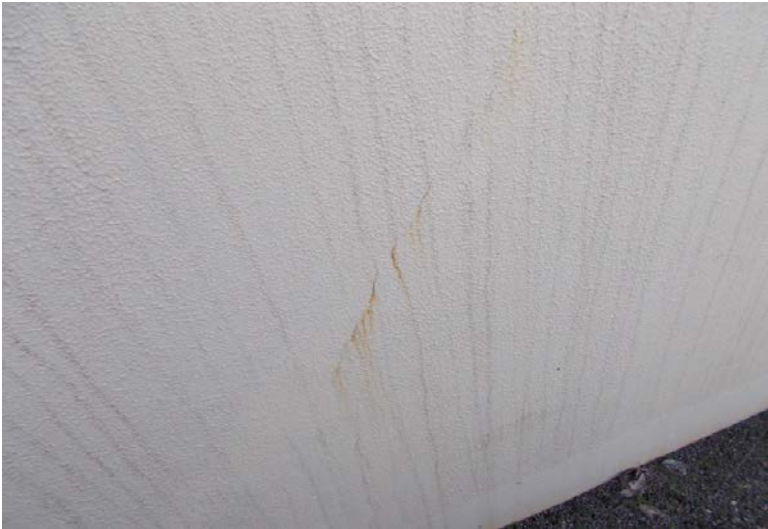
| なぐわし公園 P i K O A | 劣化状況調査 |
|---|---|
| | No. 417 |

| なぐわし公園 P i K O A | 劣化状況調査 |
|---|---|
| | 壁のひび割れ・錆汁 |

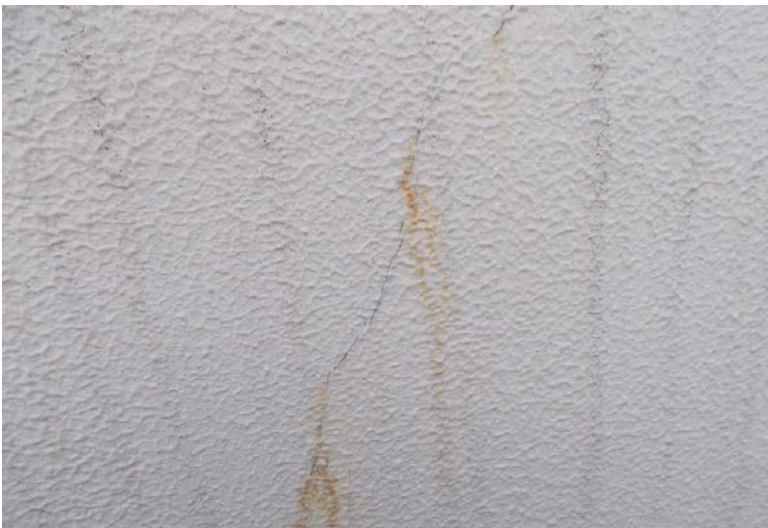
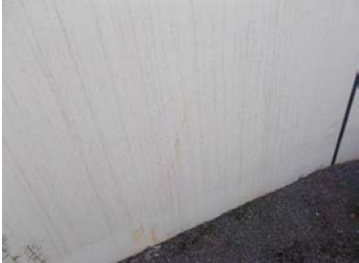
| なぐわし公園 P i K O A | 劣化状況調査 |
|---|---|
| | <br>No. 418 |

| なぐわし公園 P i K O A | 劣化状況調査 |
|---|---|
| | 壁のひび割れ・錆汁 |

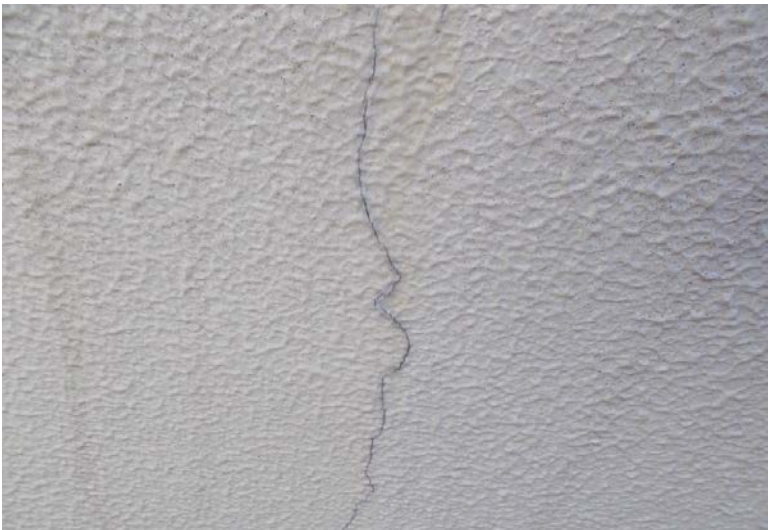
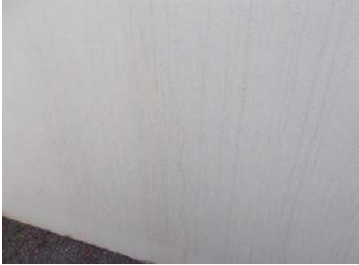
| なぐわし公園 P i K O A | 劣化状況調査 |
|---|---|
| | <br>No. 419 |

| なぐわし公園 P i K O A | 劣化状況調査 |
|---|---|
| | 壁のひび割れ |

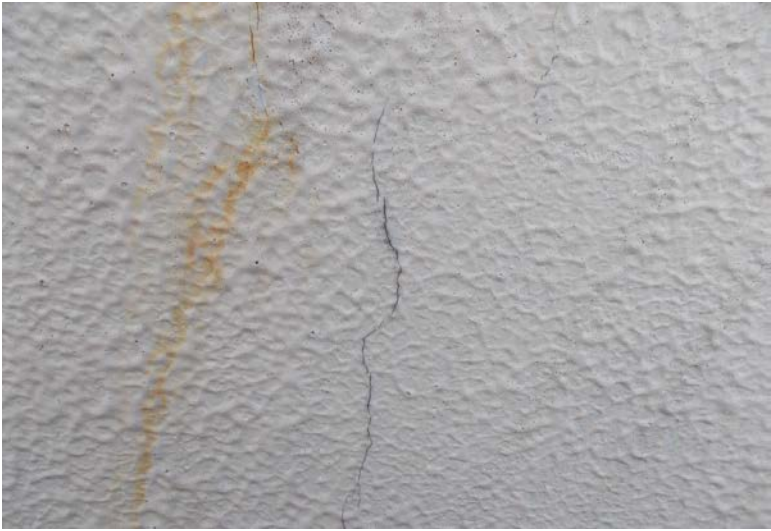
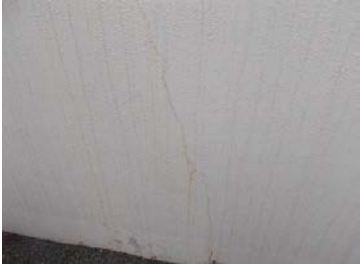
| なぐわし公園 P i K O A | | 劣化状況調査 | |
|---|--|---|---|
| | | No. 420 | |

| なぐわし公園 P i K O A | | 劣化状況調査 | |
|---|--|---|---|
| | | | 壁のひび割れ・錆汁 |

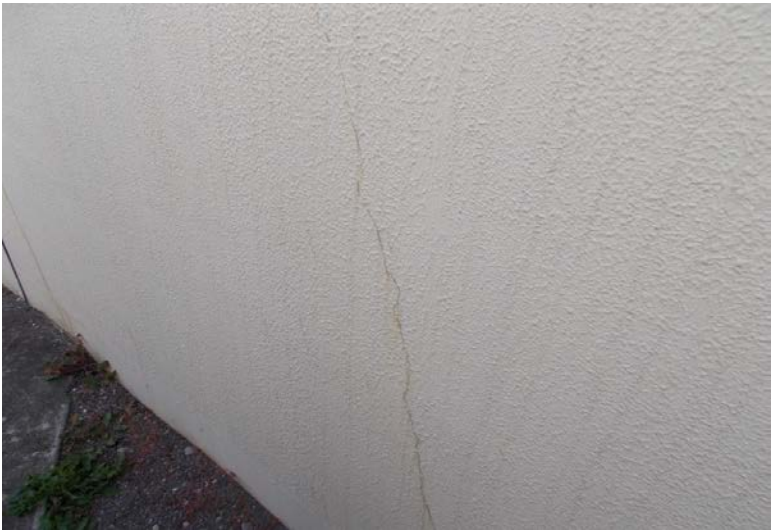
| なぐわし公園 P i K O A | | 劣化状況調査 | |
|---|--|---|---|
| | | No. 421 | |

| なぐわし公園 P i K O A | | 劣化状況調査 | |
|---|--|---|---|
| | | | 壁のひび割れ |

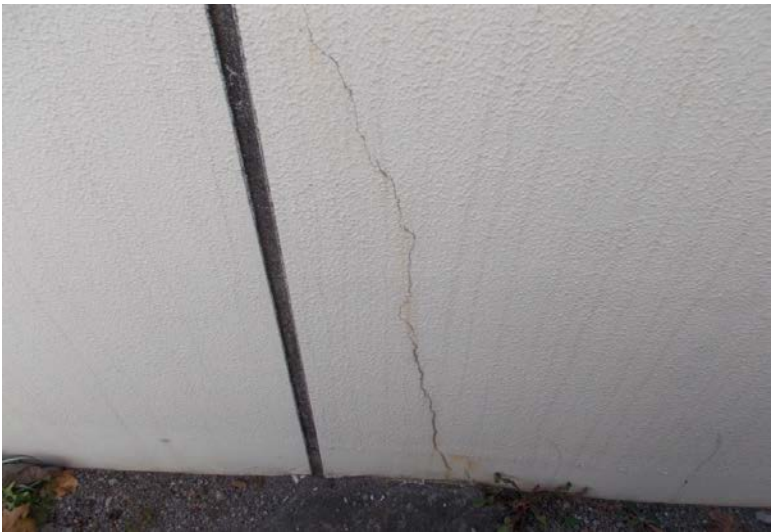
| なぐわし公園 P i K O A | | 劣化状況調査 | |
|---|--|---|---|
| | | No. 422 | |

| なぐわし公園 P i K O A | | 劣化状況調査 | |
|---|--|---|---|
| | | | 壁のひび割れ・錆汁 |

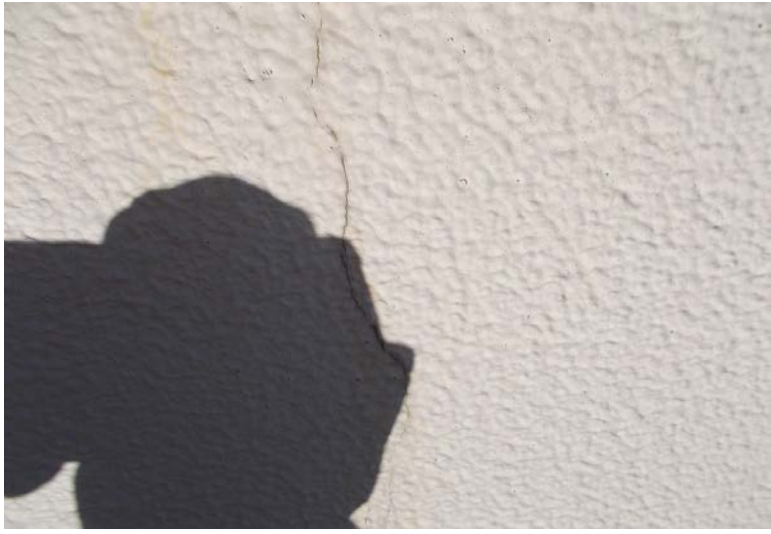
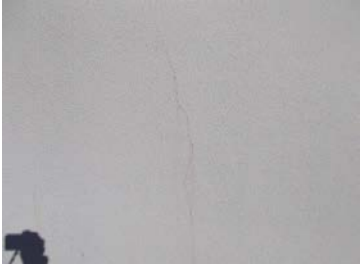
| なぐわし公園 P i K O A | 劣化状況調査 |
|---|---|
| | <div data-bbox="1305 855 1401 887">No. 423</div> |

| なぐわし公園 P i K O A | 劣化状況調査 |
|---|---|
| | 壁のひび割れ |

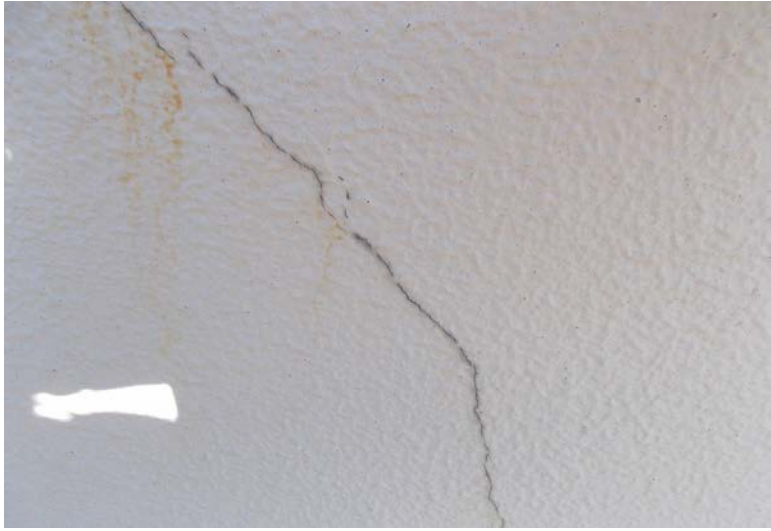
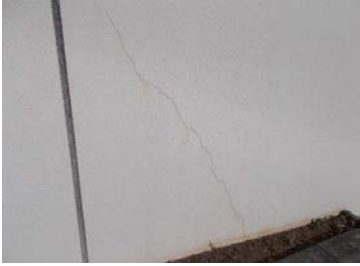
| なぐわし公園 P i K O A | 劣化状況調査 |
|---|---|
| | <div data-bbox="1305 1420 1401 1451">No. 424</div> |

| なぐわし公園 P i K O A | 劣化状況調査 |
|---|---|
| | 壁のひび割れ・錆汁 |

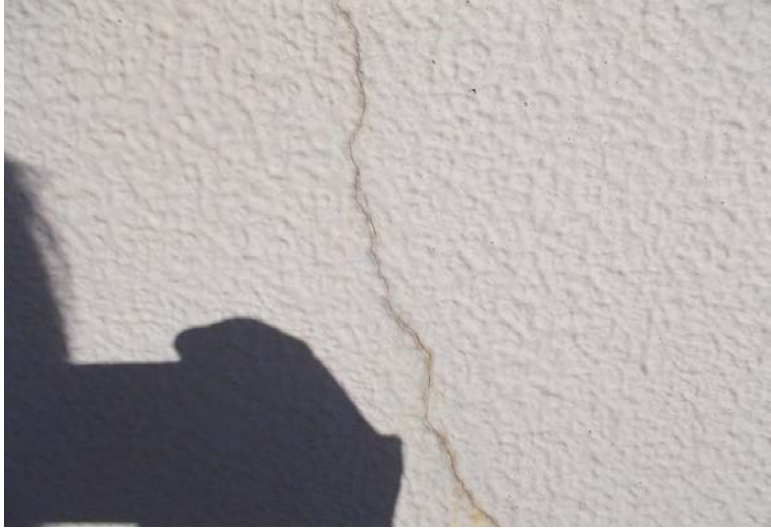
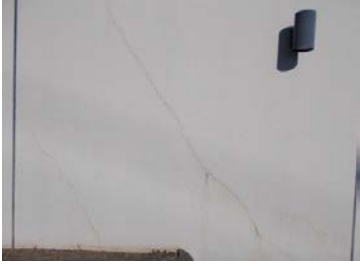
| なぐわし公園 P i K O A | 劣化状況調査 |
|---|---|
| | <div data-bbox="1305 1982 1401 2011">No. 425</div> |

| なぐわし公園 P i K O A | 劣化状況調査 |
|---|---|
| | 壁のひび割れ |

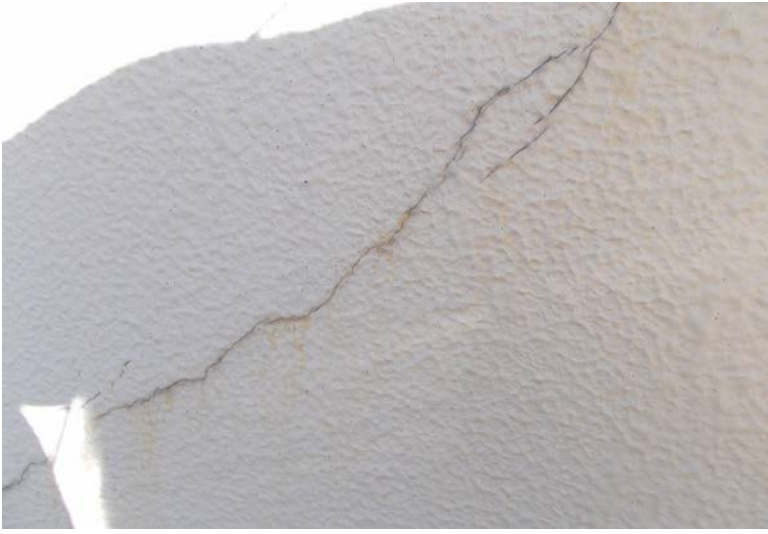
| なぐわし公園 P i K O A | 劣化状況調査 |
|---|---|
| | 壁のひび割れ・錆汁 |

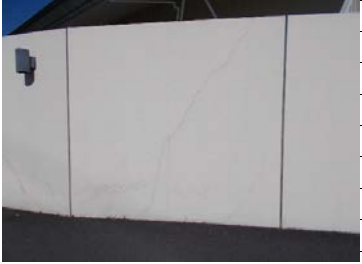
| なぐわし公園 P i K O A | 劣化状況調査 |
|---|---|
| | <div data-bbox="1305 857 1401 882">No. 426</div> |

| なぐわし公園 P i K O A | 劣化状況調査 |
|---|---|
| | 説明 塀、擁壁 等の工作物 |

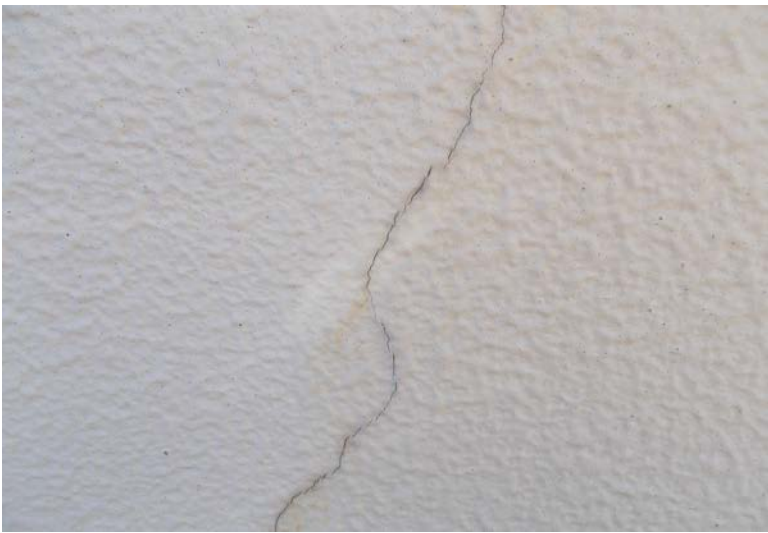
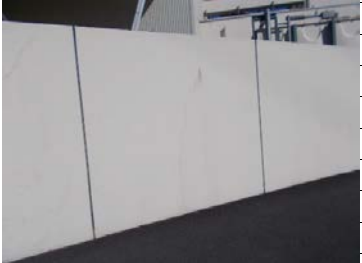
| なぐわし公園 P i K O A | 劣化状況調査 |
|---|---|
| | <div data-bbox="1305 1420 1401 1444">No. 427</div> |

| なぐわし公園 P i K O A | 劣化状況調査 |
|---|---|
| | 説明 塀、擁壁 等の工作物 |
| | 壁のひび割れ |

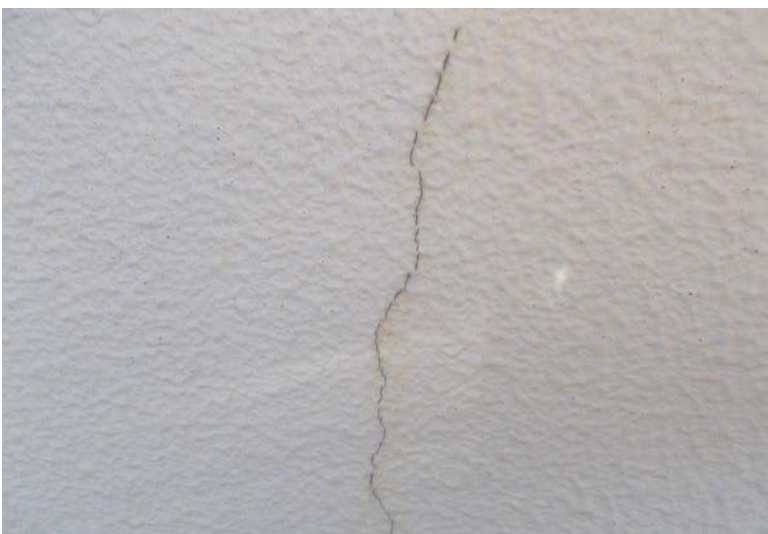
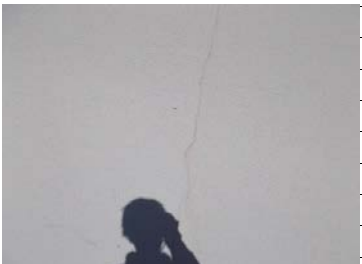
| なぐわし公園 P i K O A | 劣化状況調査 |
|---|---|
| | <div data-bbox="1305 1980 1401 2004">No. 428</div> |

| なぐわし公園 P i K O A | 劣化状況調査 |
|---|---|
| | 説明 塀、擁壁 等の工作物 |
| | 壁のひび割れ |

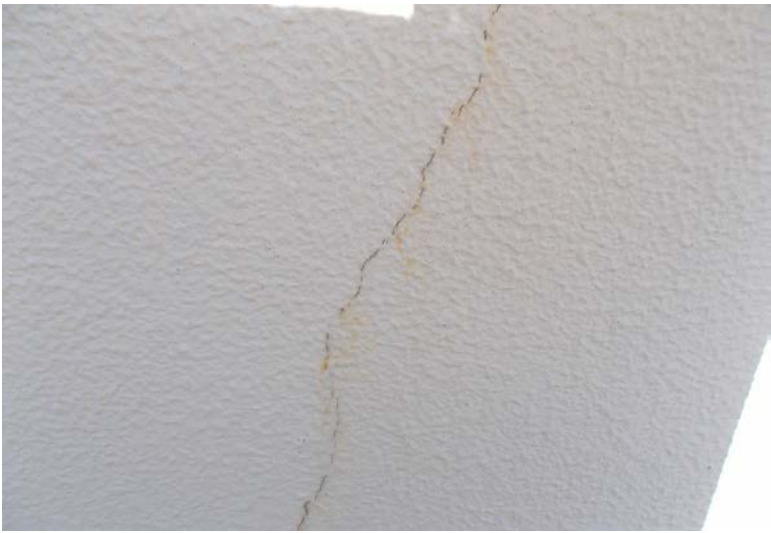
| なぐわし公園 P i K O A | | 劣化状況調査 | |
|---|---|---|---|
| | | No. 429 | |

| なぐわし公園 P i K O A | | 劣化状況調査 | |
|---|---|---|---|
| | 説明 | | 塀、擁壁 等の工作物 |
| | | | 壁のひび割れ・錆汁 |

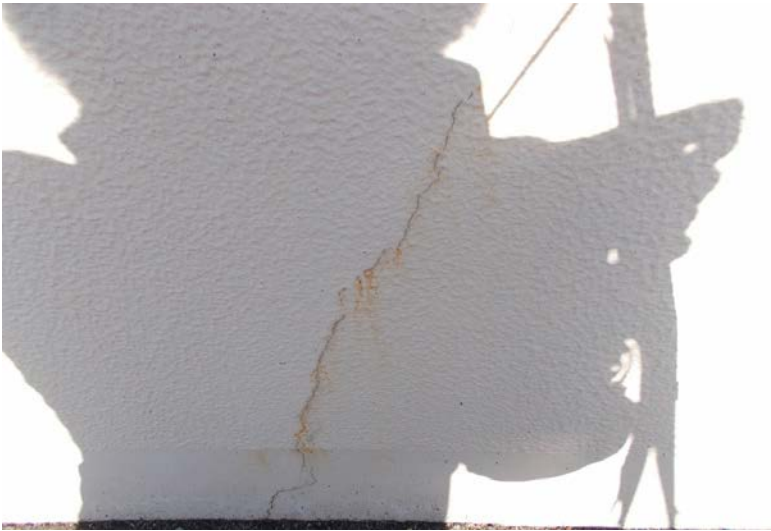
| なぐわし公園 P i K O A | | 劣化状況調査 | |
|---|---|---|---|
| | | No. 430 | |

| なぐわし公園 P i K O A | | 劣化状況調査 | |
|---|---|---|---|
| | 説明 | | 塀、擁壁 等の工作物 |
| | | | 壁のひび割れ・錆汁 |

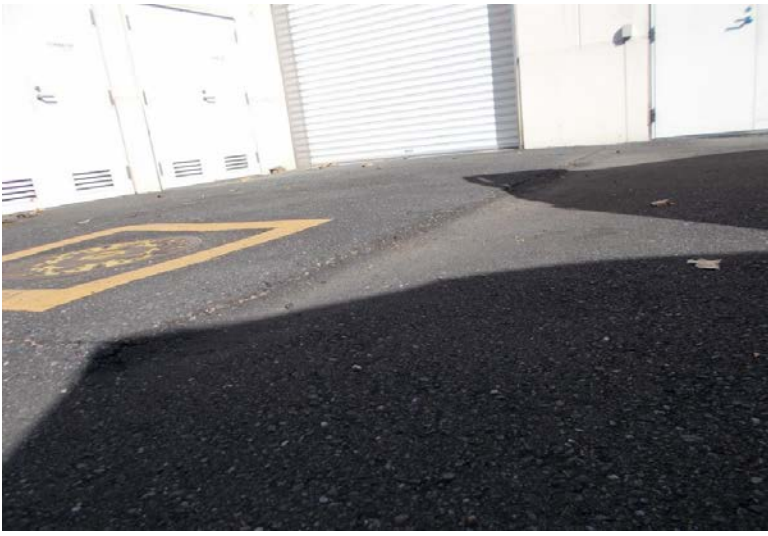
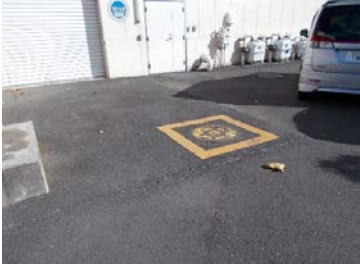
| なぐわし公園 P i K O A | 劣化状況調査 |
|---|---|
| | <div data-bbox="1023 571 1383 833" data-label="Image"></div> <div data-bbox="1305 855 1401 884" data-label="Text">No. 540</div> |

| なぐわし公園 P i K O A | 劣化状況調査 |
|---|---|
| | 説明 敷地及び地盤面 |
| | アスファルト舗装の不陸 |

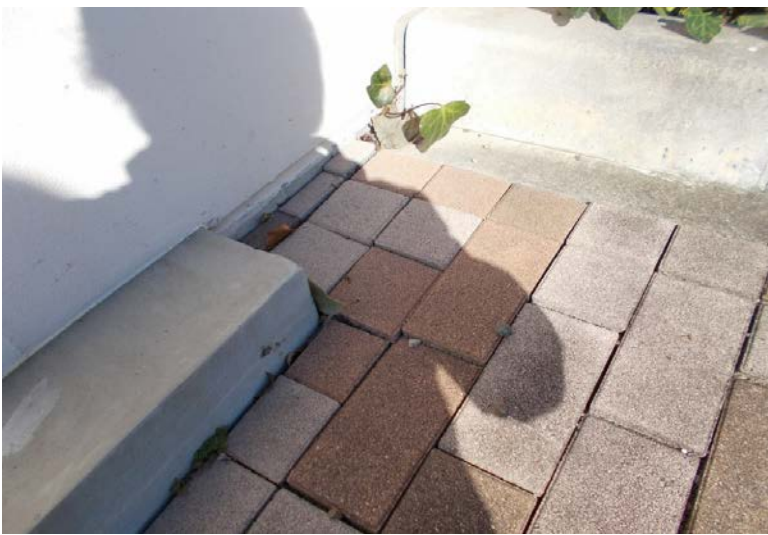
| なぐわし公園 P i K O A | 劣化状況調査 |
|---|---|
| | 説明 敷地及び地盤面 |
| | インターロッキングの不陸 |

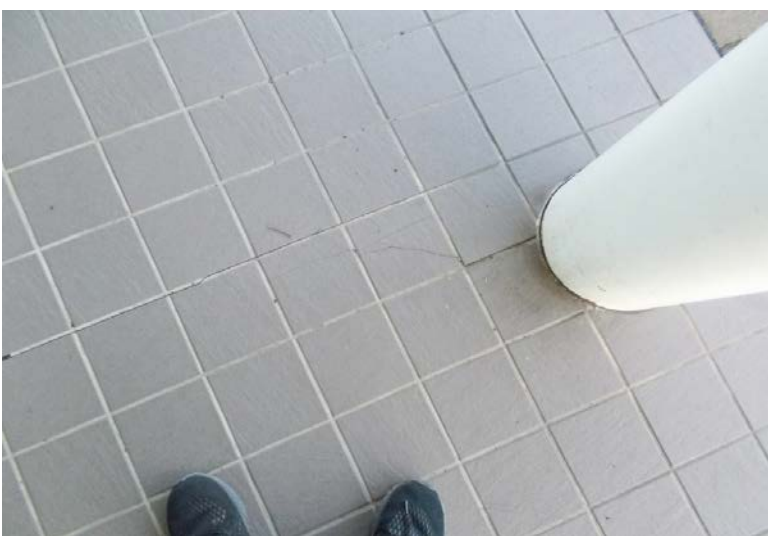
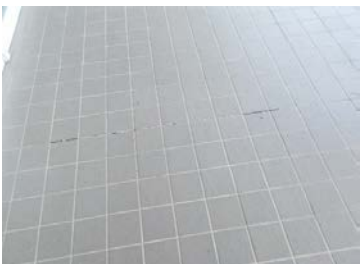
| なぐわし公園 P i K O A | 劣化状況調査 |
|---|---|
| | <div data-bbox="1023 1691 1383 1953" data-label="Image"></div> <div data-bbox="1305 1982 1401 2011" data-label="Text">No. 546</div> |

| なぐわし公園 P i K O A | 劣化状況調査 |
|---|---|
| | 説明 敷地及び地盤面 |
| | 床タイルのひび割れ |

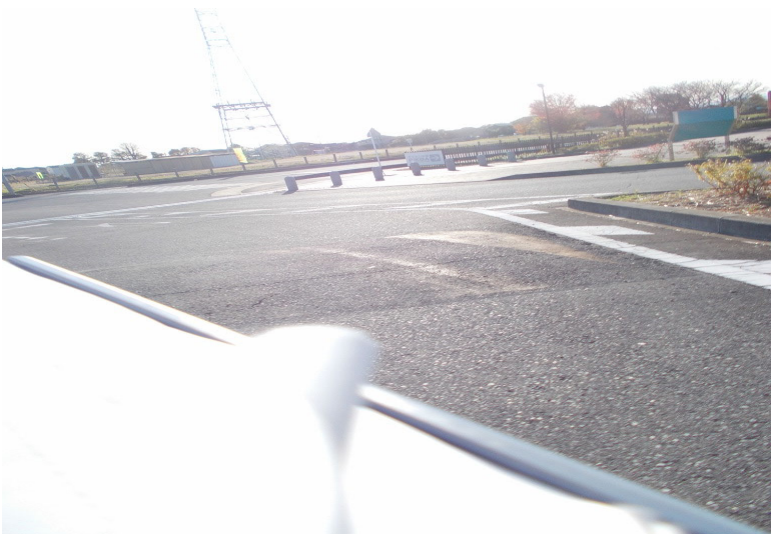
| なぐわし公園 P i K O A | 劣化状況調査 |
|---|---|
| | No. 556 |

| なぐわし公園 P i K O A | 劣化状況調査 |
|---|---|
| | 説明 駐車場及び敷地内通路 |
| | 道路標示の劣化<br><br><br><br><br><br><br><br><br><br> |

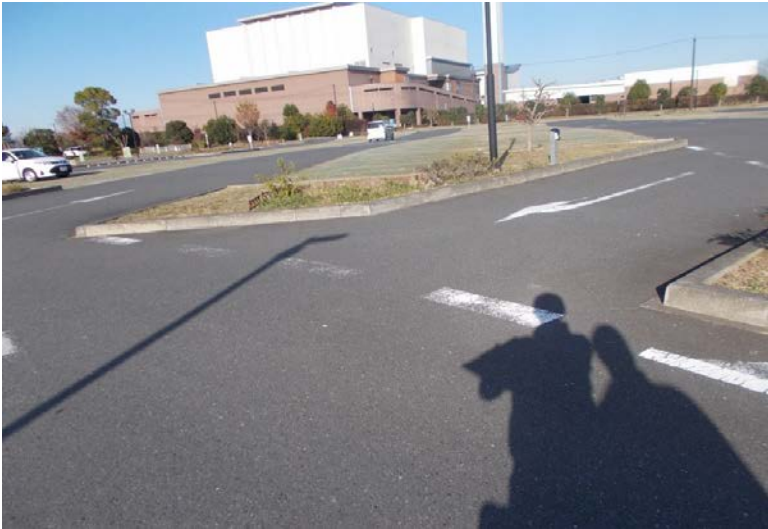
| なぐわし公園 P i K O A | 劣化状況調査 |
|---|---|
| | No. 558 |

| なぐわし公園 P i K O A | 劣化状況調査 |
|---|---|
| | 説明 駐車場及び敷地内通路 |
| | 道路標示の劣化 |

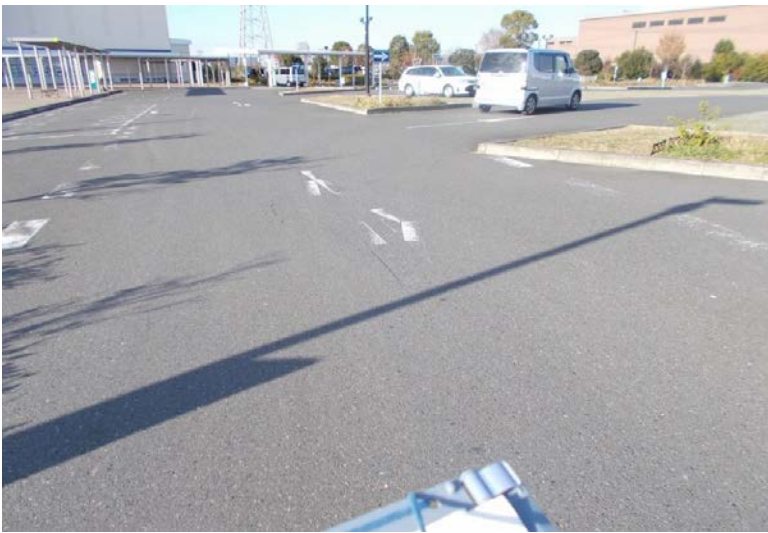
| なぐわし公園 P i K O A | 劣化状況調査 |
|---|---|
| | No. 559 |

| なぐわし公園 P i K O A | 劣化状況調査 |
|---|---|
| | 説明 駐車場及び敷地内通路 |
| | 道路標示の劣化 |

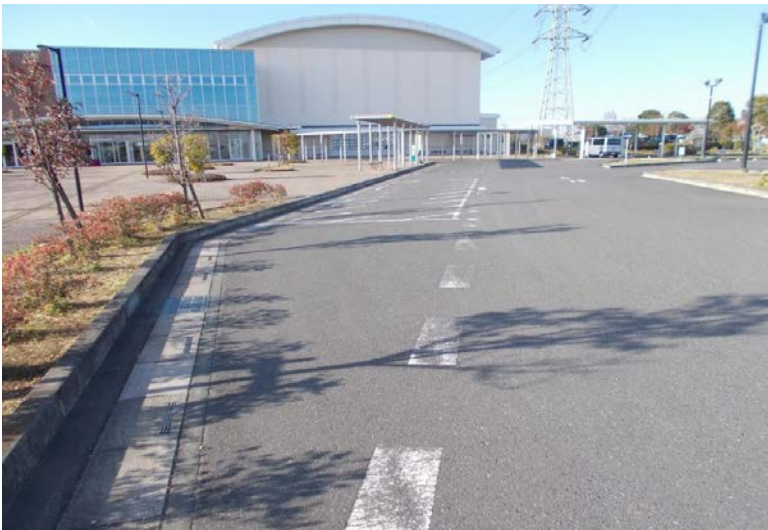
| なぐわし公園 P i K O A | 劣化状況調査 |
|---|---|
| | No. 560 |

| なぐわし公園 P i K O A | 劣化状況調査 |
|---|---|
| | 説明 駐車場及び敷地内通路 |
| | 道路標示の劣化 |

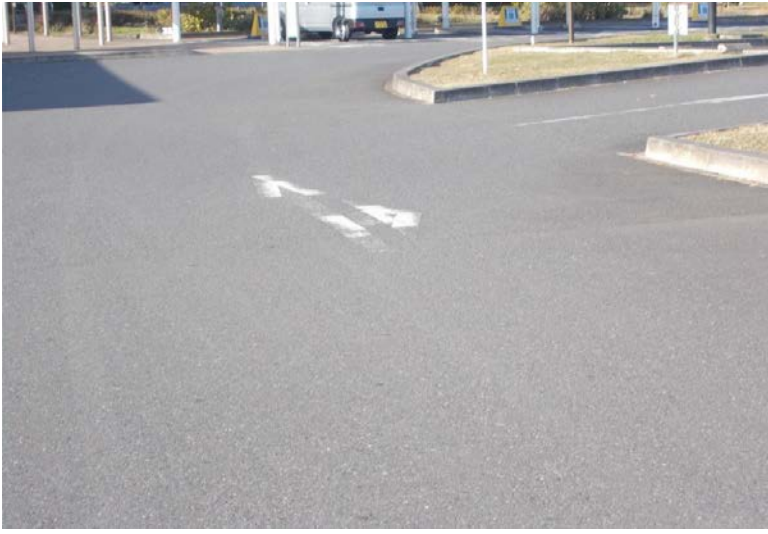
| なぐわし公園 P i K O A | 劣化状況調査 |
|---|---|
| | No. 562 |

| なぐわし公園 P i K O A | 劣化状況調査 |
|---|---|
| | 説明 駐車場及び敷地内通路 |
| | 道路標示の劣化<br><br><br><br><br><br><br><br><br><br> |

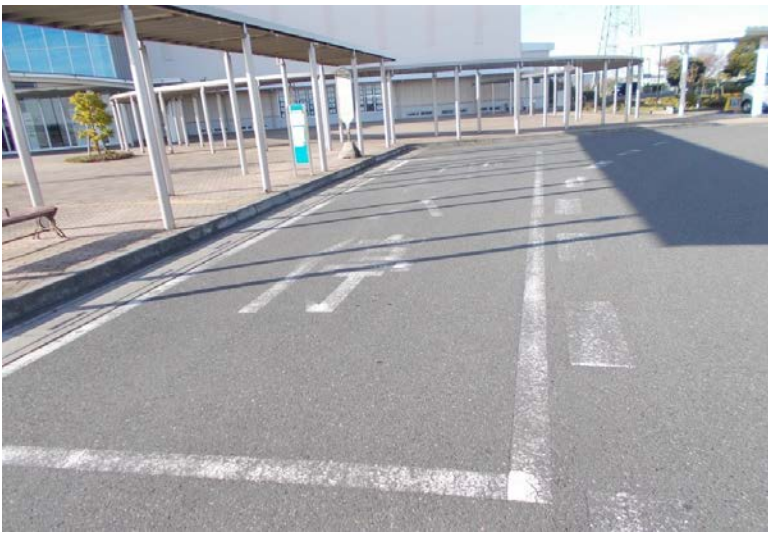
| なぐわし公園 P i K O A | 劣化状況調査 |
|---|---|
| | No. 564 |

| なぐわし公園 P i K O A | 劣化状況調査 |
|---|---|
| | 説明 駐車場及び敷地内通路 |
| | 道路標示の劣化<br><br><br><br><br><br><br><br><br><br> |

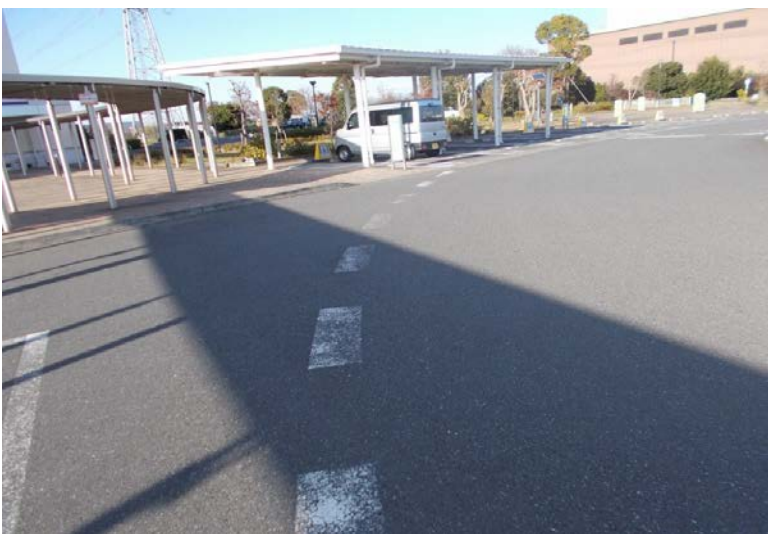
| なぐわし公園 P i K O A | 劣化状況調査 |
|---|---|
| | No. 565 |

| なぐわし公園 P i K O A | 劣化状況調査 |
|---|---|
| | 説明 駐車場及び敷地内通路 |
| | 道路標示の劣化<br><br><br><br><br><br><br><br><br><br> |

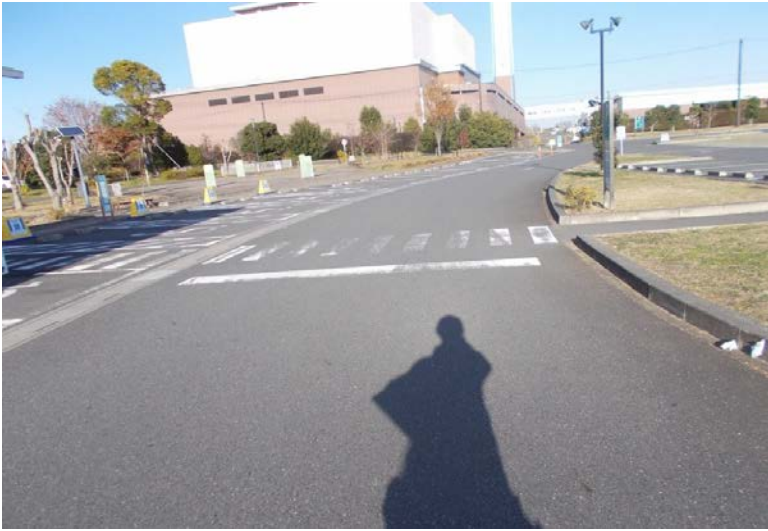
| なぐわし公園 P i K O A | 劣化状況調査 |
|---|---|
| | No. 566 |

| なぐわし公園 P i K O A | 劣化状況調査 |
|---|---|
| | 説明 駐車場及び敷地内通路 |
| | 道路標示の劣化 |

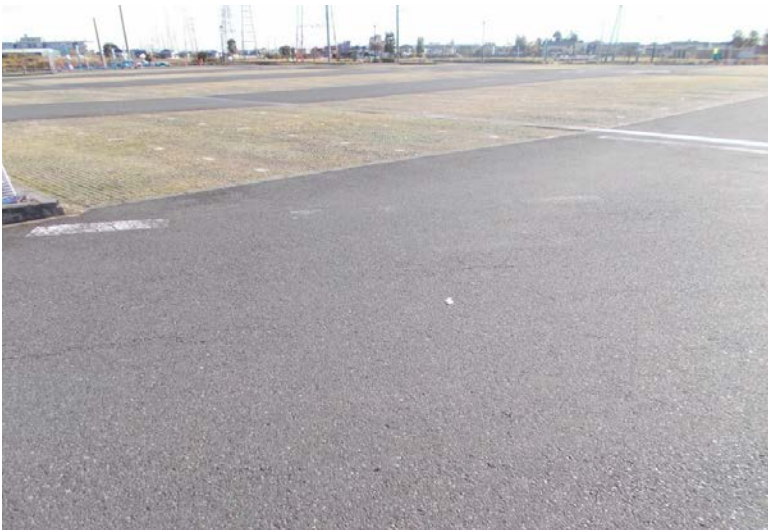
| なぐわし公園 P i K O A | 劣化状況調査 |
|---|---|
| | No. 572 |

| なぐわし公園 P i K O A | 劣化状況調査 |
|---|---|
| | 説明 駐車場及び敷地内通路 |
| | 道路標示の劣化 |

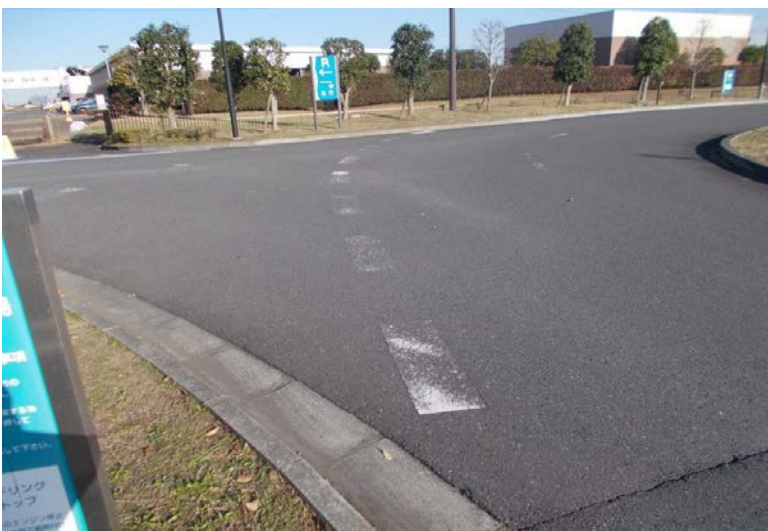
| なぐわし公園 P i K O A | 劣化状況調査 |
|---|---|
| | No. 573 |

| なぐわし公園 P i K O A | 劣化状況調査 |
|---|---|
| | 説明 駐車場及び敷地内通路 |
| | 道路標示の劣化 |

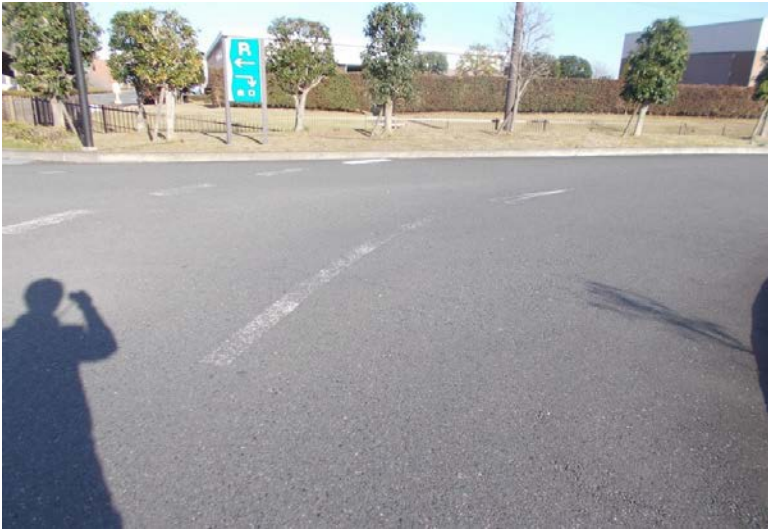
| なぐわし公園 P i K O A | 劣化状況調査 |
|---|---|
| | No. 574 |

| なぐわし公園 P i K O A | 劣化状況調査 |
|---|---|
| | 説明 駐車場及び敷地内通路 |
| | 道路標示の劣化<br><br><br><br><br><br><br><br><br><br> |

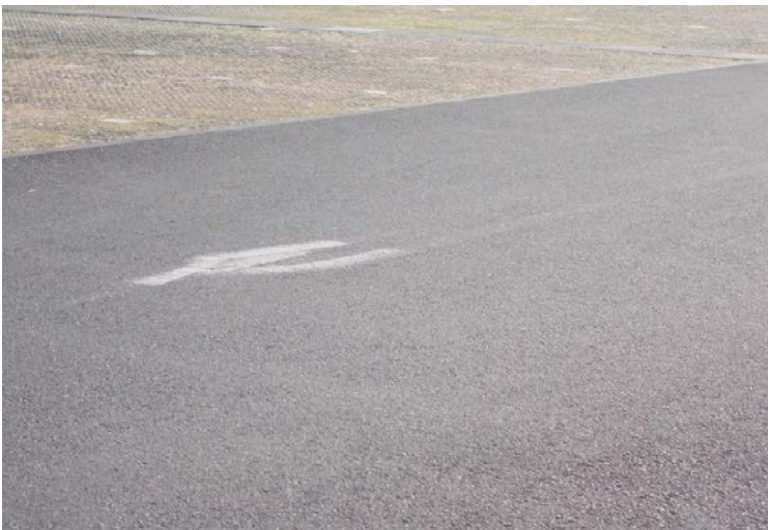
| なぐわし公園 P i K O A | 劣化状況調査 |
|---|---|
| | No. 575 |

| なぐわし公園 P i K O A | 劣化状況調査 |
|---|---|
| | 説明 駐車場及び敷地内通路 |
| | 道路標示の劣化<br><br><br><br><br><br><br><br><br><br> |

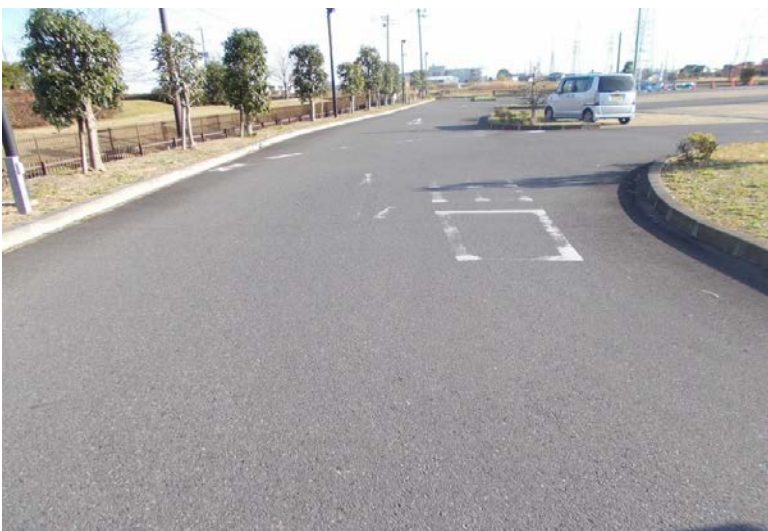
| なぐわし公園 P i K O A | 劣化状況調査 |
|---|---|
| | 説明 駐車場及び敷地内通路 |
| | 道路標示の劣化<br><br><br><br><br><br><br><br><br><br> |

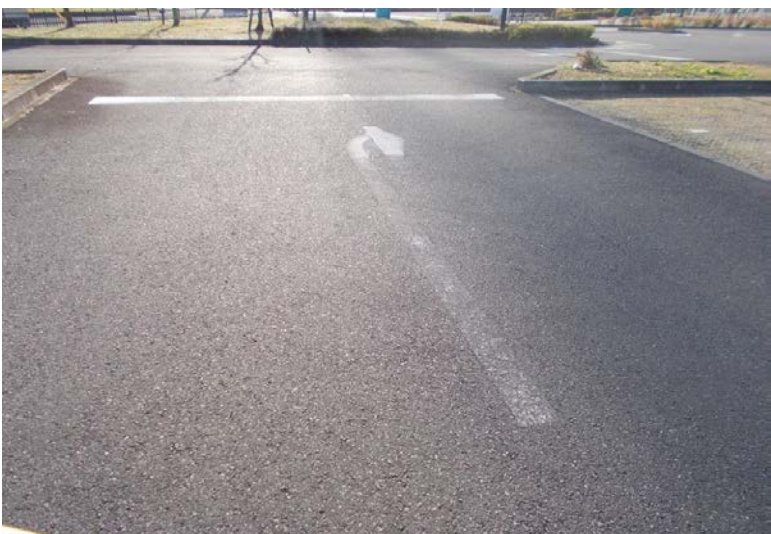
| なぐわし公園 P i K O A | 劣化状況調査 |
|---|---|
| | No. 588 |

| なぐわし公園 P i K O A | 劣化状況調査 |
|---|---|
| | 説明 駐車場及び敷地内通路 |
| | 道路標示の劣化<br><br><br><br><br><br><br><br><br><br> |

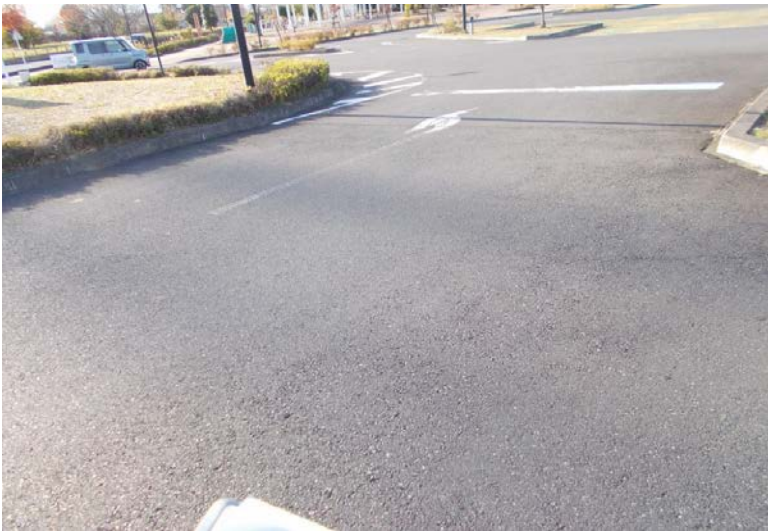
| なぐわし公園 P i K O A | 劣化状況調査 |
|---|---|
| | No. 589 |

| なぐわし公園 P i K O A | 劣化状況調査 |
|---|---|
| | 説明 駐車場及び敷地内通路 |
| | 道路標示の劣化<br><br><br><br><br><br><br><br><br><br> |

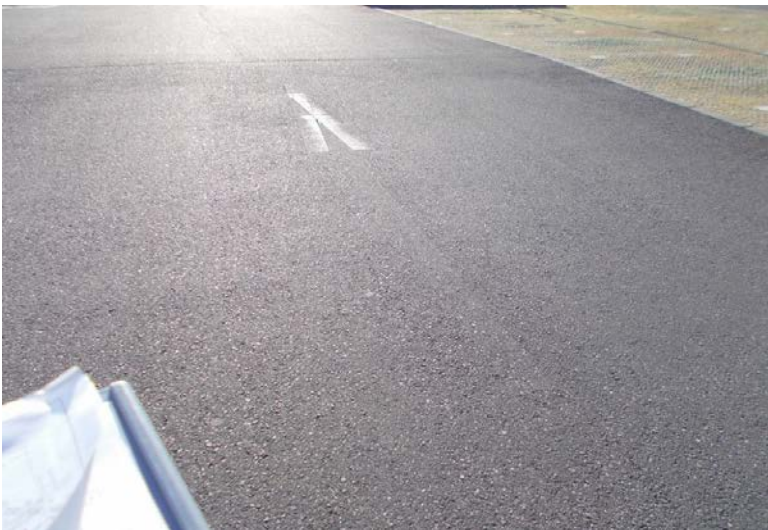
| なぐわし公園 P i K O A | 劣化状況調査 |
|---|---|
| | No. 591 |

| なぐわし公園 P i K O A | 劣化状況調査 |
|---|---|
| | 説明 駐車場及び敷地内通路 |
| | 道路標示の劣化<br><br><br><br><br><br><br><br><br><br> |

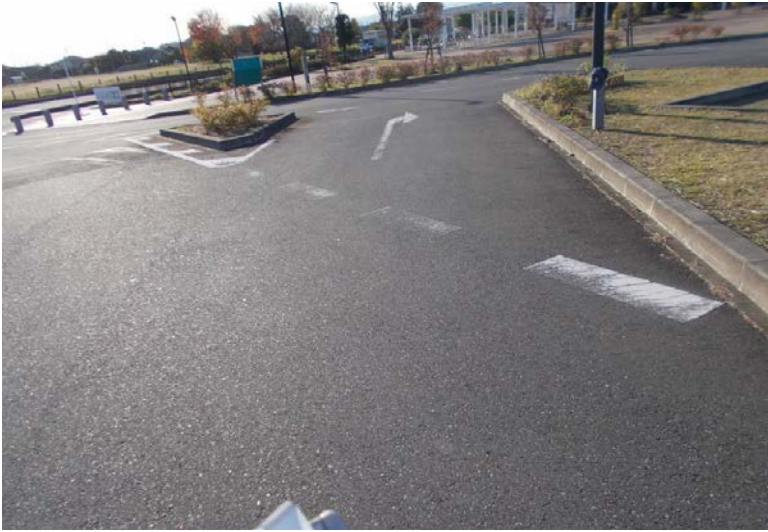
| なぐわし公園 P i K O A | 劣化状況調査 |
|---|---|
| | 説明 駐車場及び敷地内通路 |
| | 道路標示の劣化<br><br><br><br><br><br><br><br><br><br> |

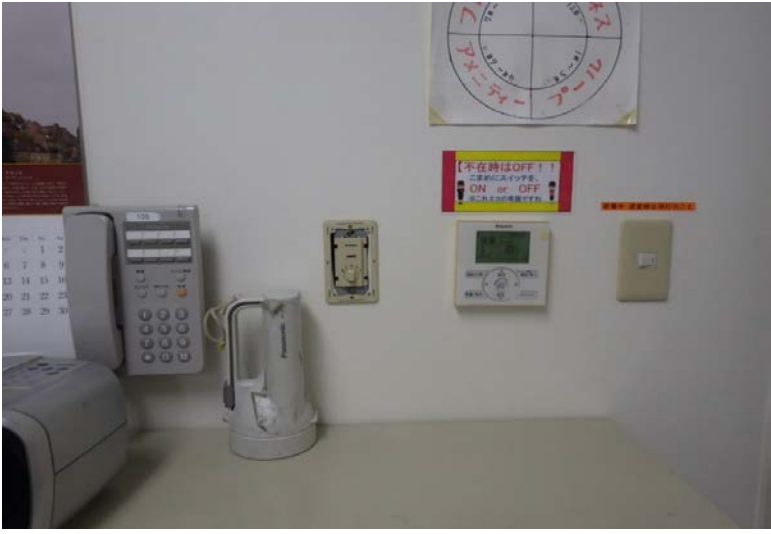
| | No. 136 |

| | 説明 設備機器 |
| | <div>スイッチカバーの脱落</div> <div></div> <div></div> <div></div> <div></div> <div></div> <div></div> <div></div> <div></div> <div></div> |

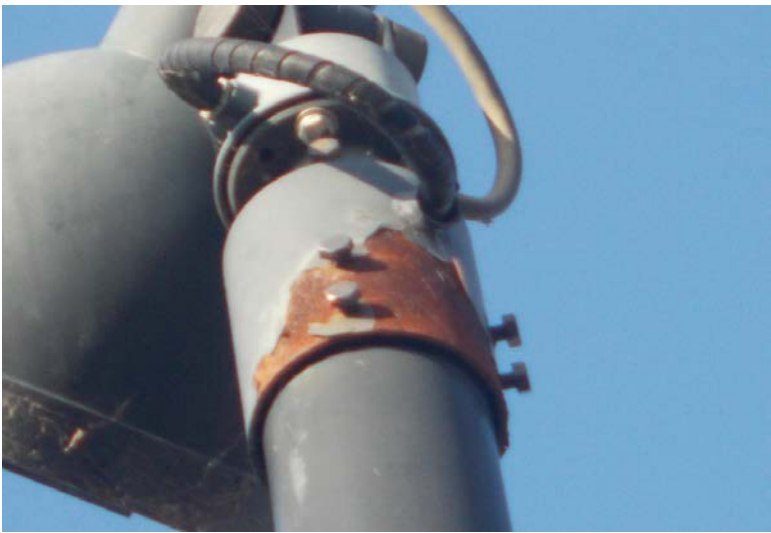
| | No. 483 |

| | 説明 設備機器 |
| | <div>外灯に錆</div> <div></div> <div></div> <div></div> <div></div> <div></div> <div></div> <div></div> <div></div> <div></div> |

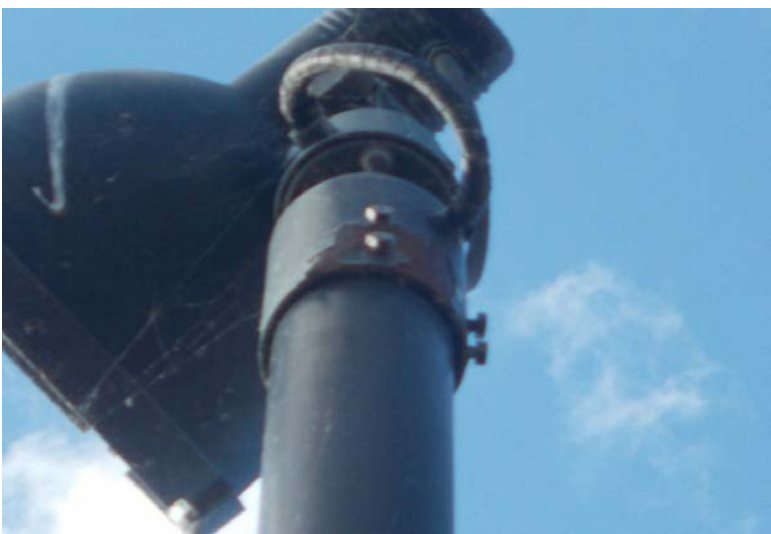
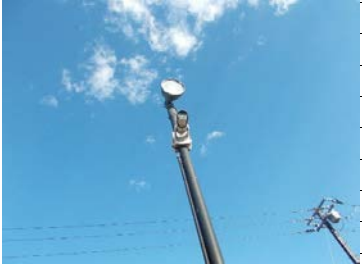
| | <div> </div> <div>No. 487</div> |

| | 説明 設備機器 |
| | <div>外灯に錆</div> <div></div> |

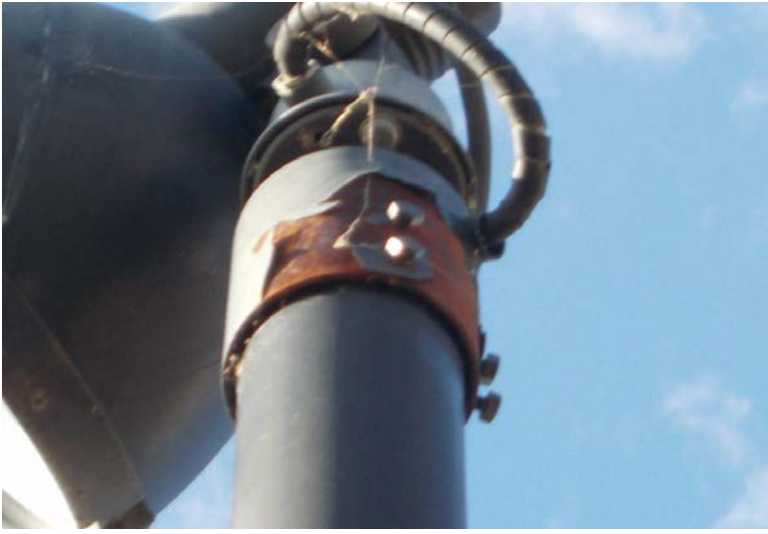
| なぐわし公園 P i K O A | 劣化状況調査 |
|---|---|
| | No. 490 |

| なぐわし公園 P i K O A | 劣化状況調査 |
|---|---|
| | 説明 設備機器 |
| | <div>外灯に錆</div> <div></div> <div></div> <div></div> <div></div> <div></div> <div></div> <div></div> <div></div> <div></div> |

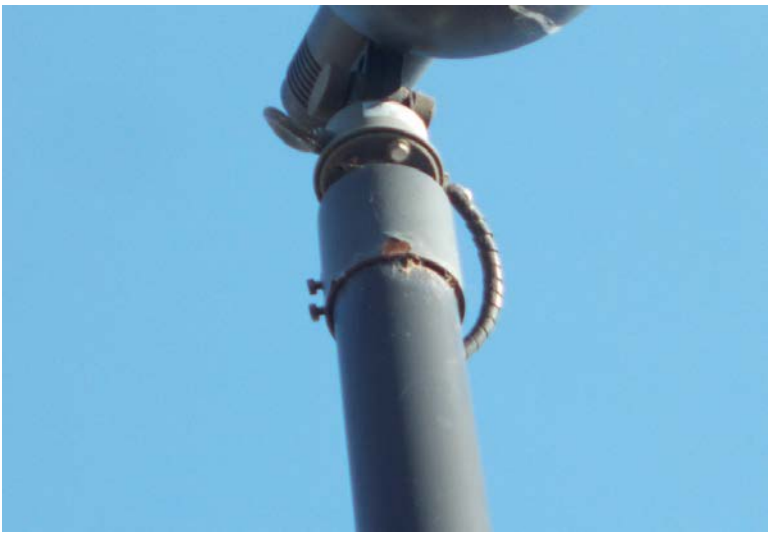
| なぐわし公園 P i K O A | 劣化状況調査 |
|---|---|
| | No. 494 |

| なぐわし公園 P i K O A | 劣化状況調査 |
|---|---|
| | 説明 設備機器 |
| | <div>外灯に錆</div> <div></div> <div></div> <div></div> <div></div> <div></div> <div></div> <div></div> <div></div> <div></div> |

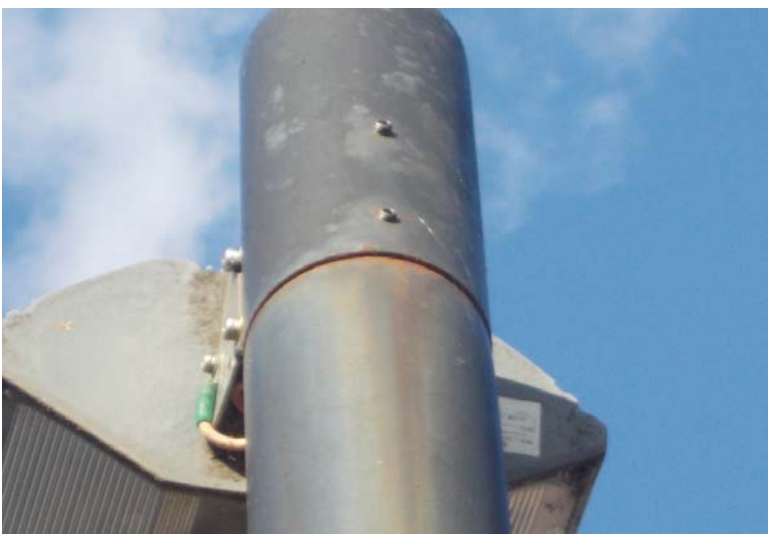
| なぐわし公園 P i K O A | 劣化状況調査 |
|---|---|
| | No. 497 |

| なぐわし公園 P i K O A | 劣化状況調査 |
|---|---|
| | 説明 設備機器 |

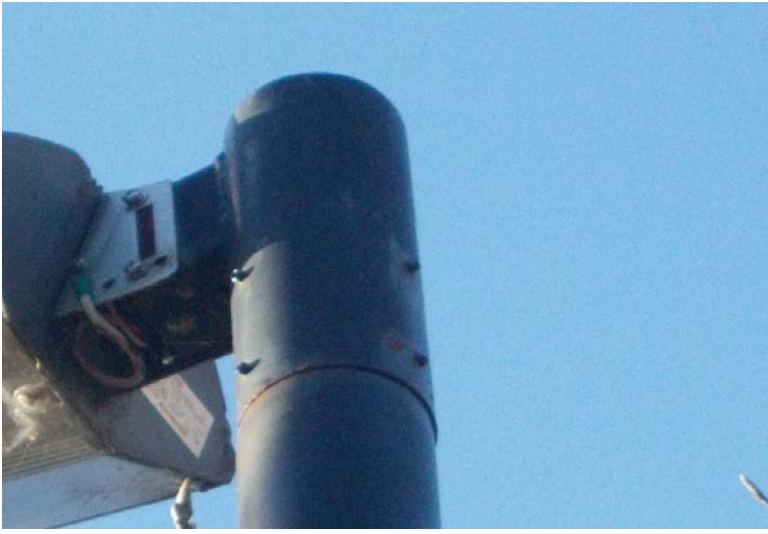
| なぐわし公園 P i K O A | 劣化状況調査 |
|---|---|
| | No. 502 |

| なぐわし公園 P i K O A | 劣化状況調査 |
|---|---|
| | 説明 設備機器 |
| | <div>外灯に錆</div> <div></div> <div></div> <div></div> <div></div> <div></div> <div></div> <div></div> <div></div> <div></div> |

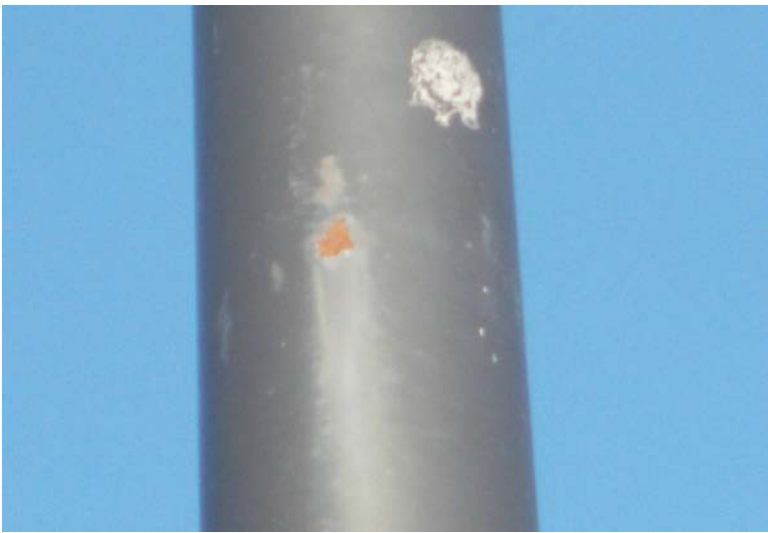
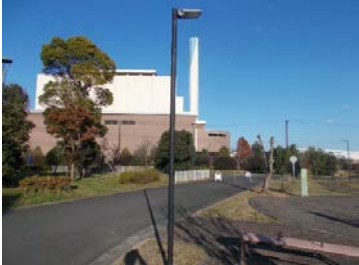
| なぐわし公園 P i K O A | 劣化状況調査 |
|---|---|
| | <div> </div> <div>No. 512</div> |

| なぐわし公園 P i K O A | 劣化状況調査 |
|---|---|
| | 説明 設備機器 |
| | <div>外灯に錆</div> <div></div> |

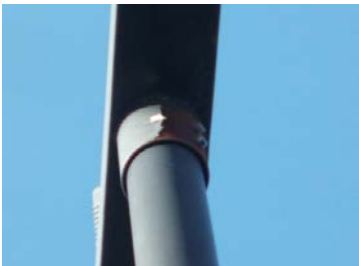
| なぐわし公園 P i K O A | 劣化状況調査 |
|---|---|
| | <div> </div> <div>No. 518</div> |

| なぐわし公園 P i K O A | 劣化状況調査 |
|---|---|
| | <div>外灯に錆</div> <div></div> |

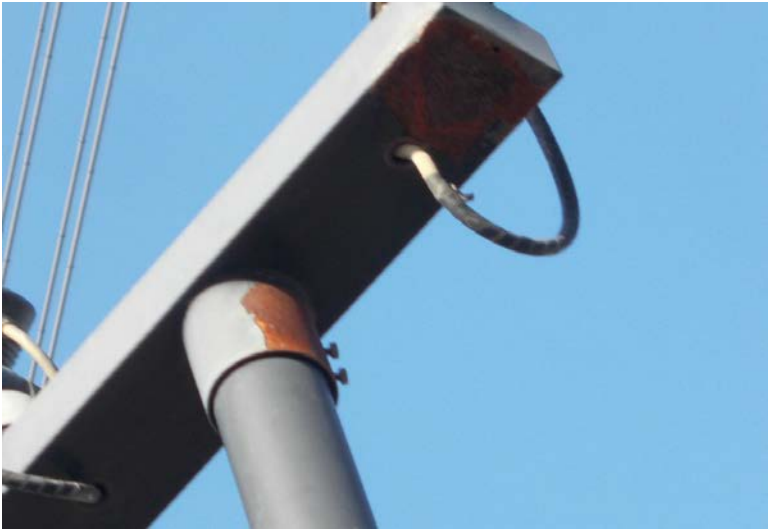
| なぐわし公園 P i K O A | 劣化状況調査 |
|---|---|
| | No. 520 |

| なぐわし公園 P i K O A | 劣化状況調査 |
|---|---|
| | 外灯に錆<br><br><br><br><br><br><br><br><br><br> |

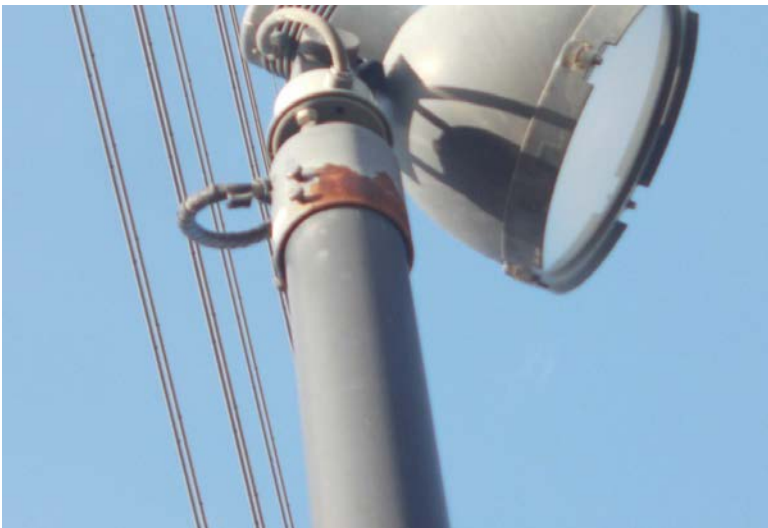
| なぐわし公園 P i K O A | 劣化状況調査 |
|---|---|
| | No. 523 |

| なぐわし公園 P i K O A | 劣化状況調査 |
|---|---|
| | 外灯に錆<br><br><br><br><br><br><br><br><br><br> |

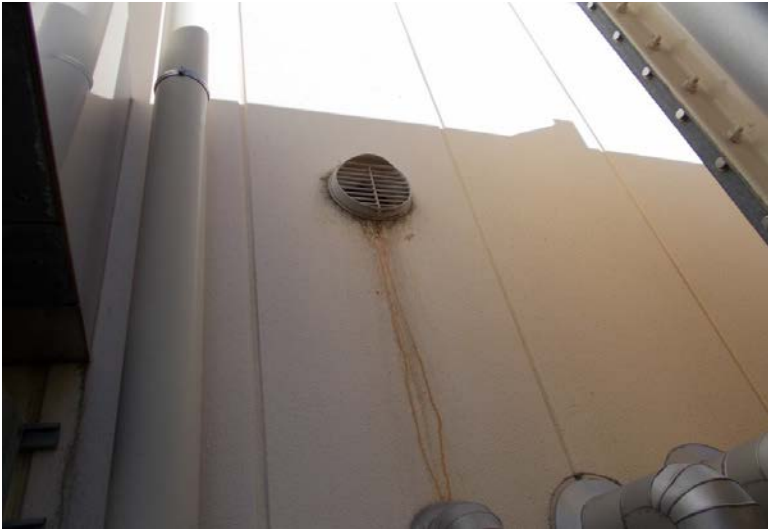
| なぐわし公園 P i K O A | 劣化状況調査 |
|---|---|
| | No. 230 |

| なぐわし公園 P i K O A | 劣化状況調査 |
|---|---|
| | ベントキャップから錆汁<br><br><br><br><br><br><br><br><br><br> |

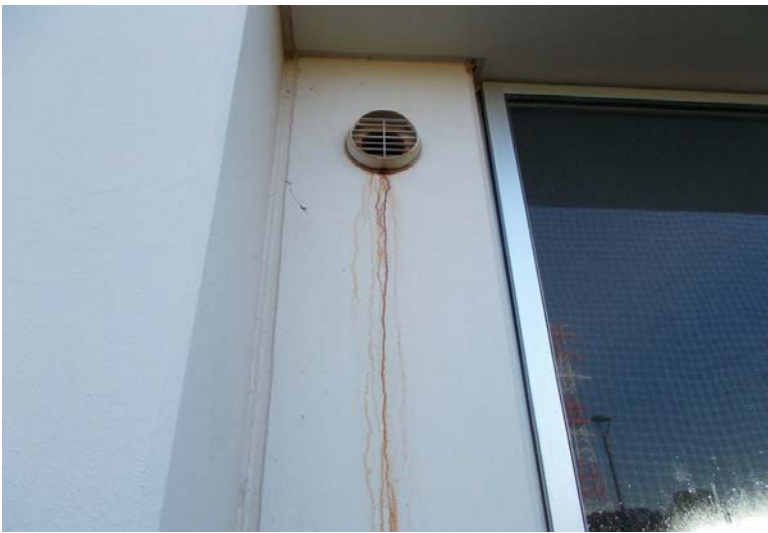
| なぐわし公園 P i K O A | 劣化状況調査 |
|---|---|
| | No. 235 |

| なぐわし公園 P i K O A | 劣化状況調査 |
|---|---|
| | ベントキャップから錆汁<br><br><br><br><br><br><br><br><br><br> |

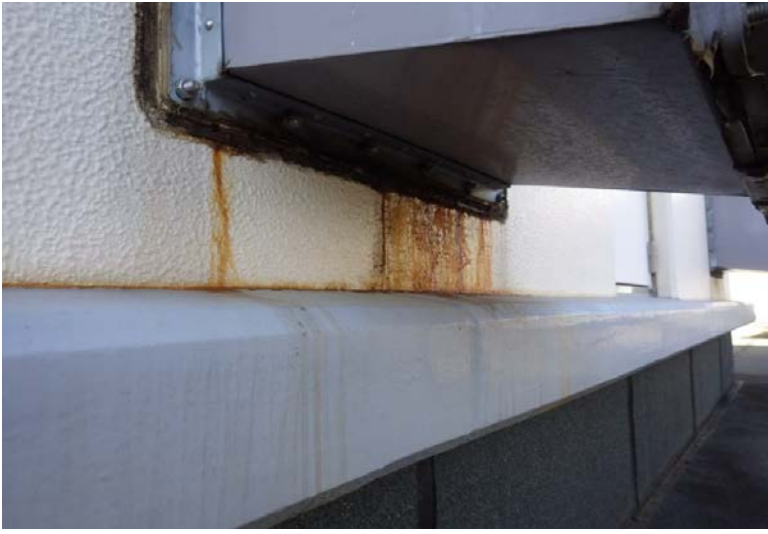
| なぐわし公園 P i K O A | 劣化状況調査 |
|---|---|
| | No. 330 |

| なぐわし公園 P i K O A | 劣化状況調査 |
|---|---|
| | ダクトから錆汁<br><br><br><br><br><br><br><br><br><br> |
