| 事業名 | | なぐわし公園整備事業 | | |

川越市なぐわし公園PiKOA 劣化調査・診断業務委託  
建物・設備劣化状況調査報告書

令和5年度 なぐわし公園PiKOA  
劣化状況調査表・劣化箇所図

**令和5年度 なぐわし公園PiKOA  
劣化状況調査 関係写真台帳**

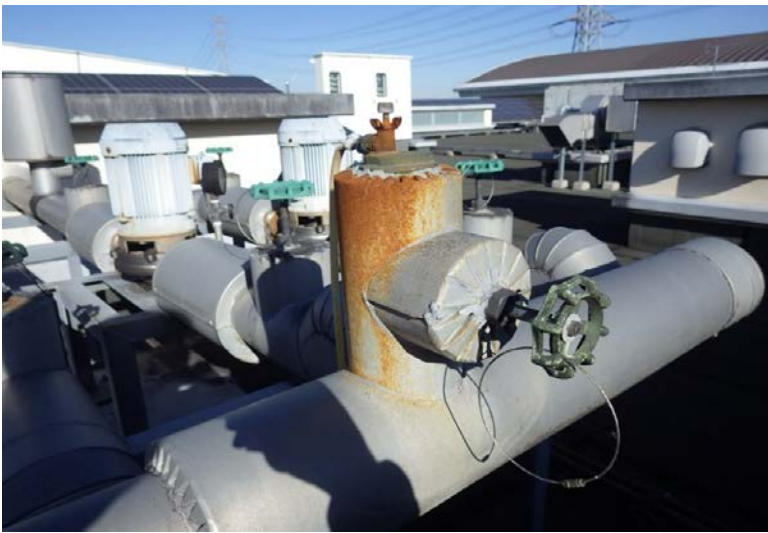
| なぐわし公園 P i K O A | 劣化状況調査 |
|---|---|
| | No. 331 |

| なぐわし公園 P i K O A | 劣化状況調査 |
|---|---|
| | 配管カバーに錆<br><br><br><br><br><br><br><br><br><br> |

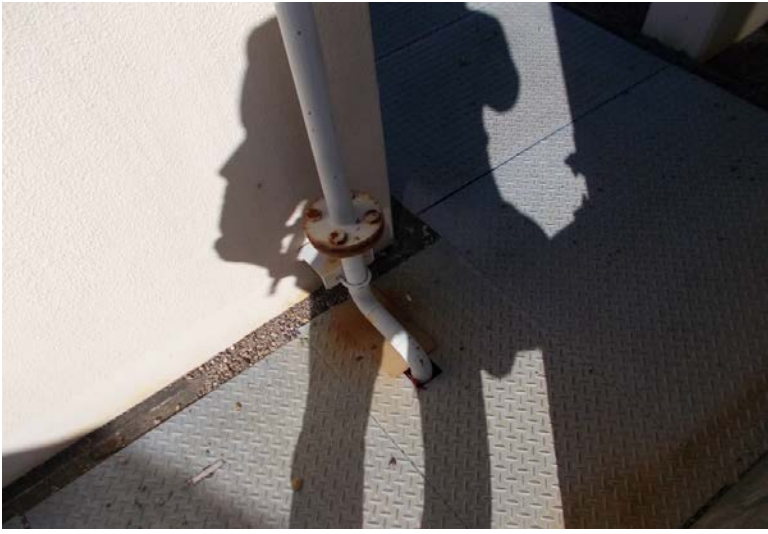
| | No. 415 |

| | 設備配管に錆 |

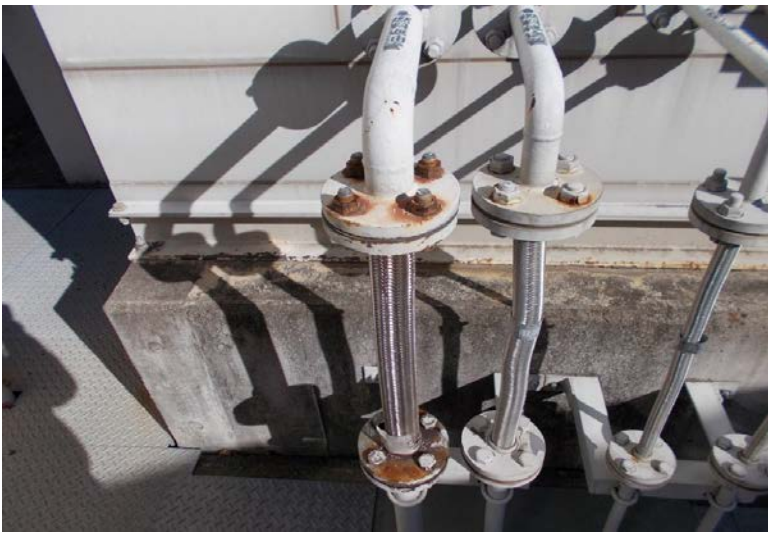
| | No. 416 |

| | 設備配管に錆 |

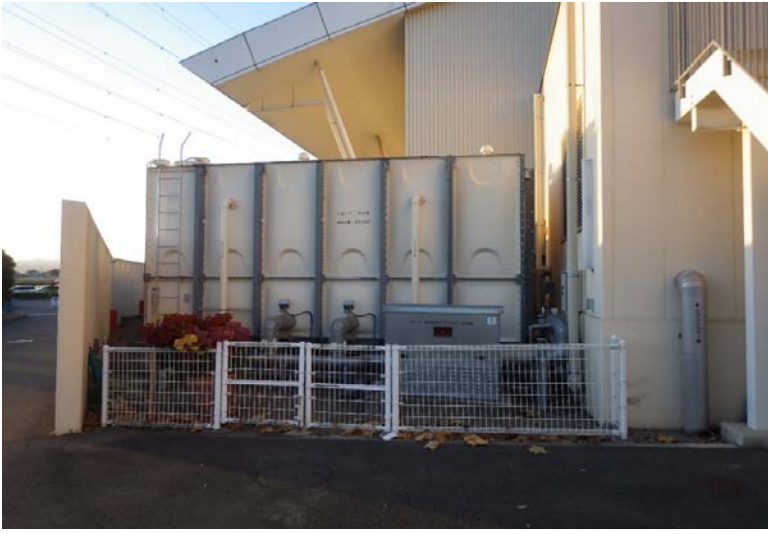
| | | 盛土① | | | | | |
|---|---|---|---|---|---|---|---|
| | Non-ortho PCBs | 15 | — | — | — | 0.0015 | 0.13 |

| なぐわし公園 P i K O A | 劣化状況調査 |
|---|---|
| | 受水槽全景<br><br><br><br><br><br><br><br> |

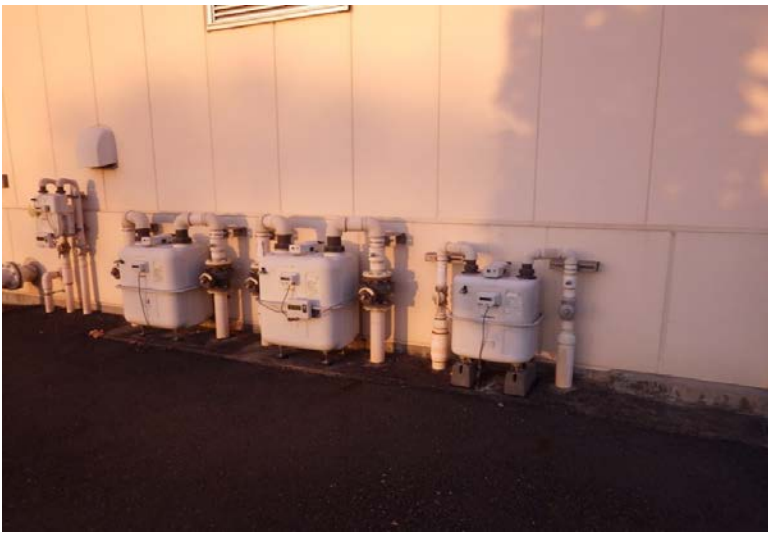
| なぐわし公園 P i K O A | 劣化状況調査 |
|---|---|
| | ガス機器全景<br><br><br><br><br><br><br><br> |

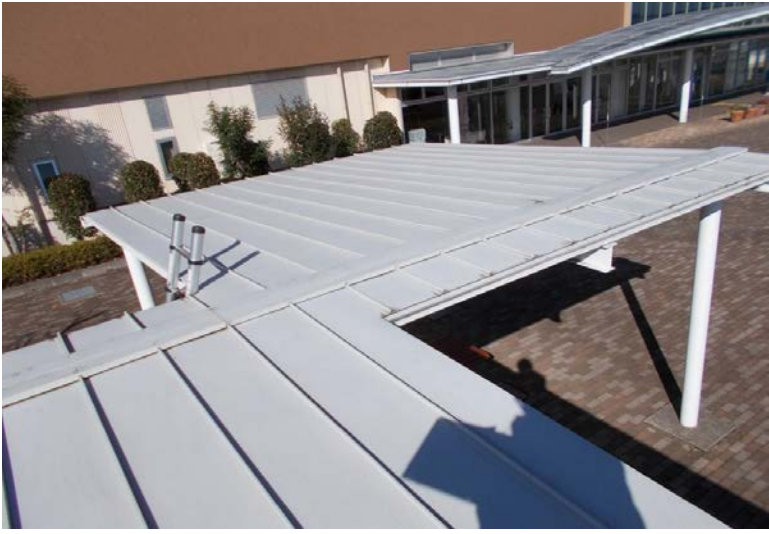
| | 駐輪場屋根全景 |

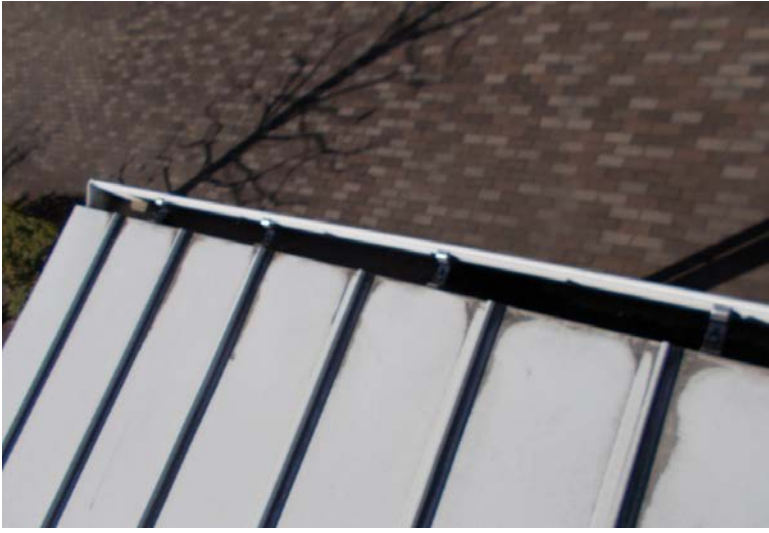
| | 雨樋全景 |

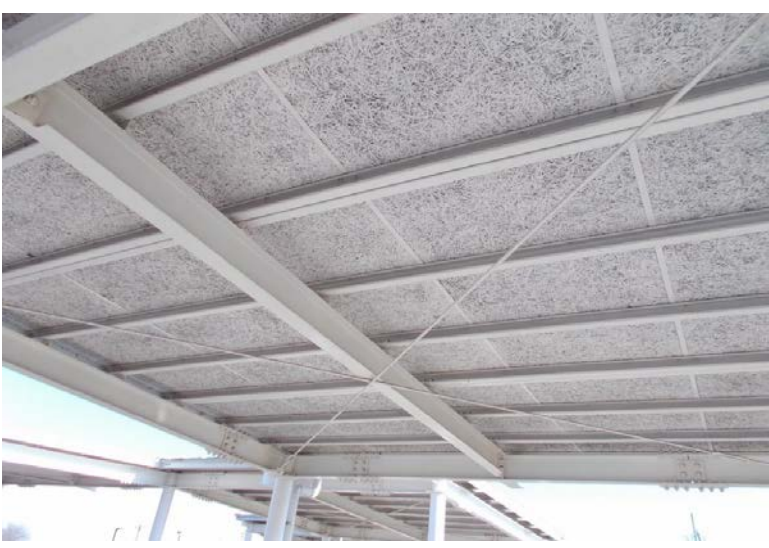
| | 駐輪場天井全景 |

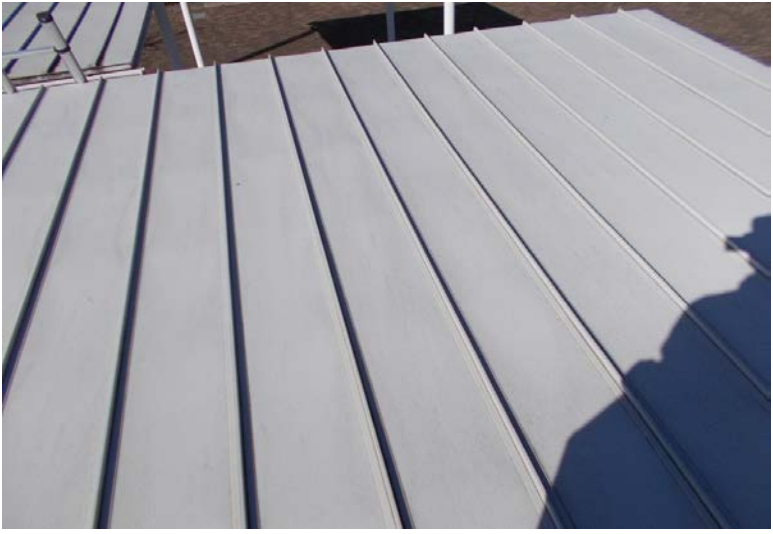
| なぐわし公園 P i K O A | 劣化状況調査 |
|---|---|
| | <div data-bbox="1027 483 1192 510">駐輪場屋根全景</div> <div data-bbox="1027 521 1417 831"><hr/><hr/><hr/><hr/><hr/><hr/><hr/><hr/><hr/><hr/></div> |

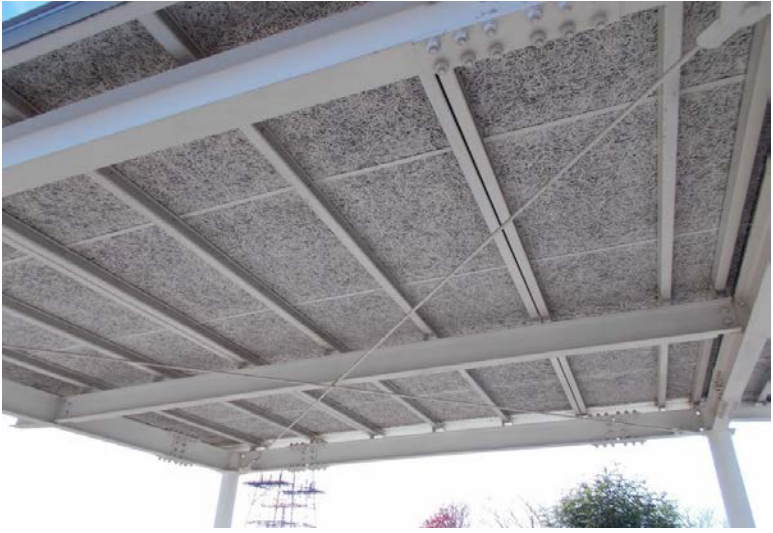
| なぐわし公園 P i K O A | 劣化状況調査 |
|---|---|
| | <div data-bbox="1027 1048 1192 1075">駐輪場天井全景</div> <div data-bbox="1027 1086 1417 1395"><hr/><hr/><hr/><hr/><hr/><hr/><hr/><hr/><hr/><hr/></div> |

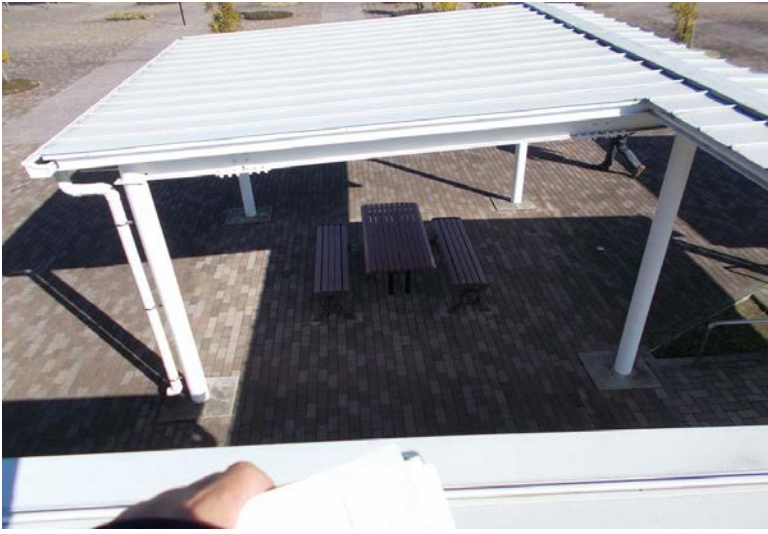
| なぐわし公園 P i K O A | 劣化状況調査 |
|---|---|
| | ベンチ全景<br><br><br><br><br><br><br><br><br><br> |

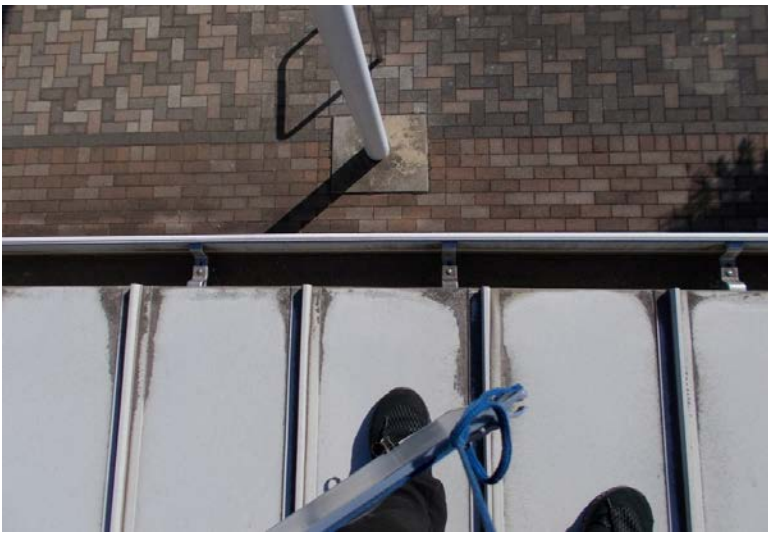
| なぐわし公園 P i K O A | 劣化状況調査 |
|---|---|
| | 雨樋全景<br><br> |

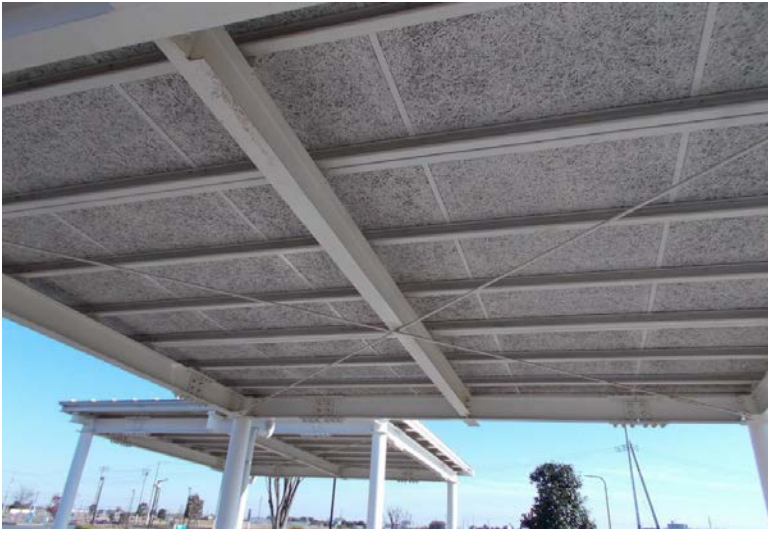
| なぐわし公園 P i K O A | 劣化状況調査 |
|---|---|
| | 駐輪場天井全景<br><br><br><br><br><br><br><br><br><br> |

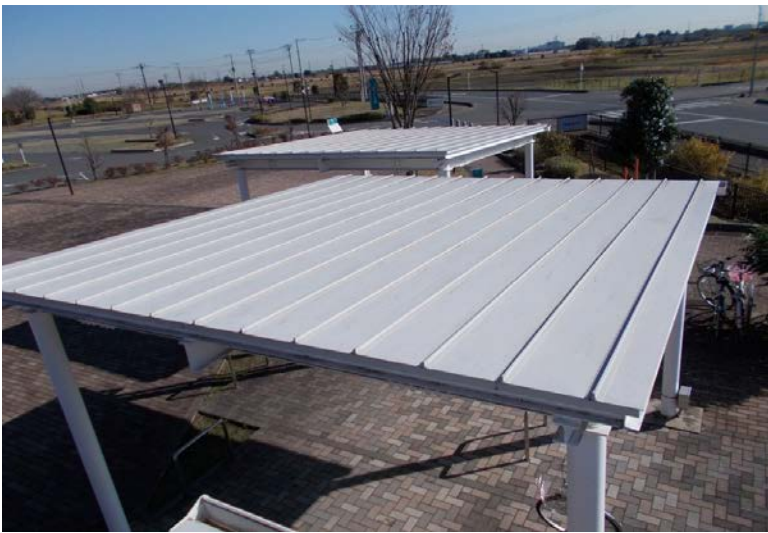
| なぐわし公園 P i K O A | 劣化状況調査 |
|---|---|
| | 駐輪場屋根全景<br><br><br><br><br><br><br><br><br><br> |

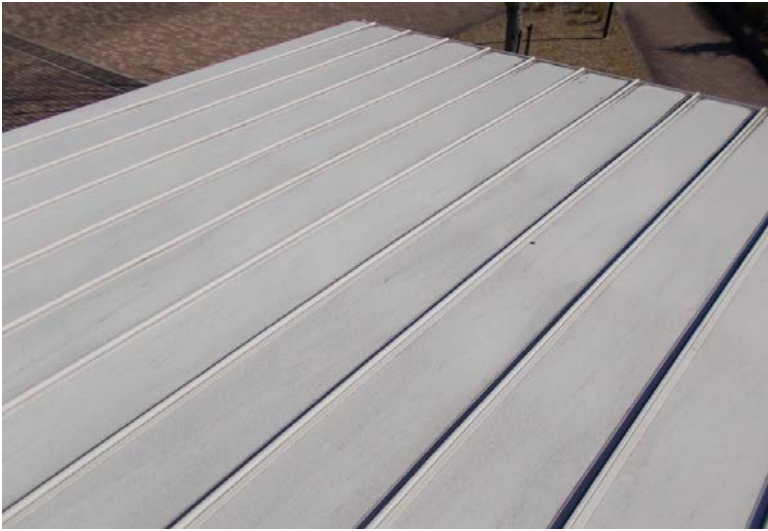
| なぐわし公園 P i K O A | 劣化状況調査 |
|---|---|
| | 駐輪場屋根全景 |

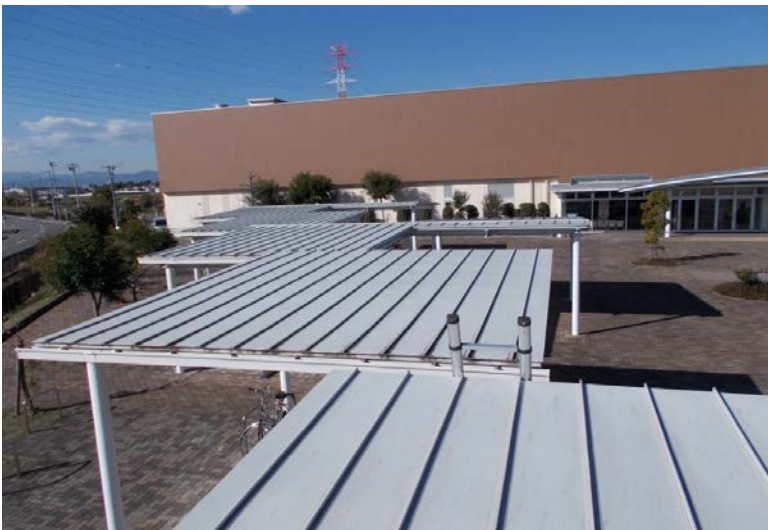
| なぐわし公園 P i K O A | 劣化状況調査 |
|---|---|
| | 駐輪場屋根全景 |

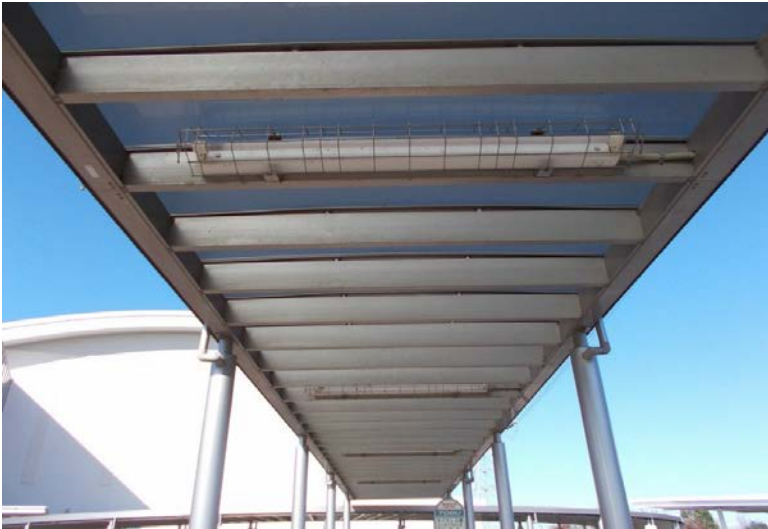
| なぐわし公園 P i K O A | 劣化状況調査 |
|---|---|
| | バス停留所天井全景<br><br><br><br><br><br><br><br><br><br> |

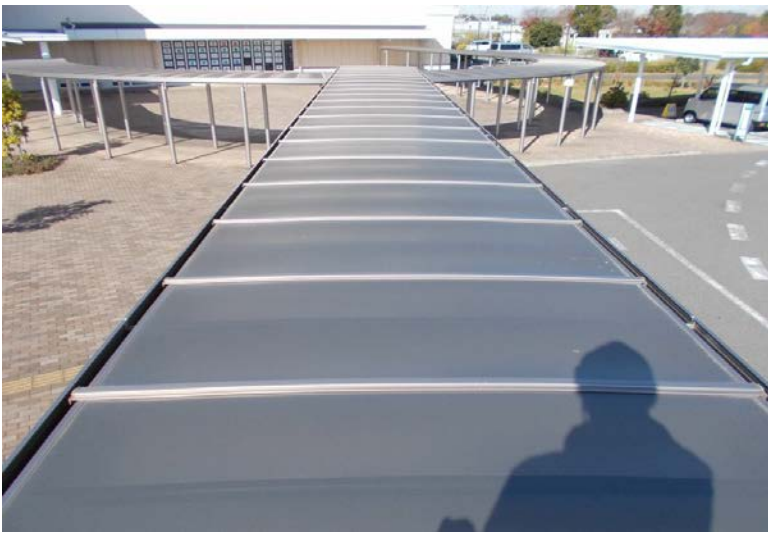
| なぐわし公園 P i K O A | 劣化状況調査 |
|---|---|
| | バス停留所屋根全景<br><br><br><br><br><br><br><br><br><br> |

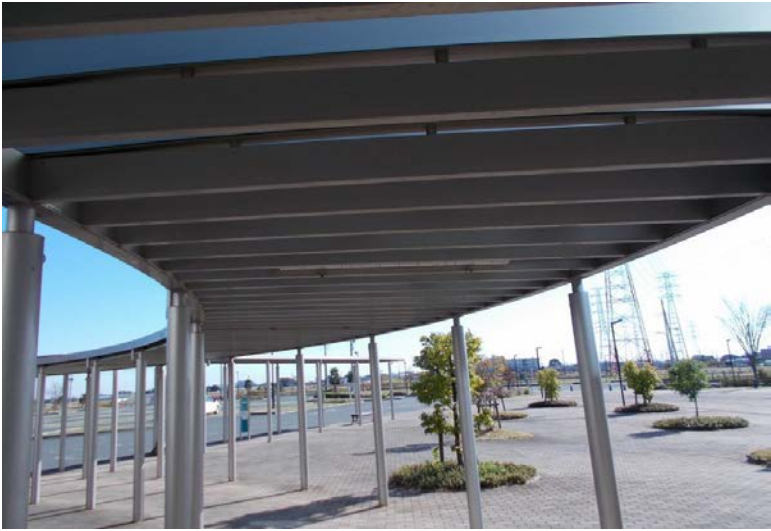
| なぐわし公園 P i K O A | | 劣化状況調査 | |
|---|--|---|---|
| | | ポーチ天井全景 | |

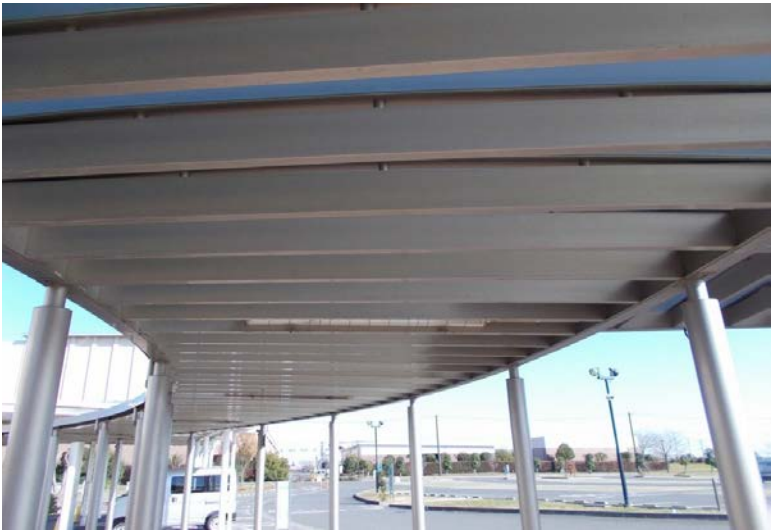
| なぐわし公園 P i K O A | | 劣化状況調査 | |
|---|--|---|---|
| | | ポーチ天井全景 | |

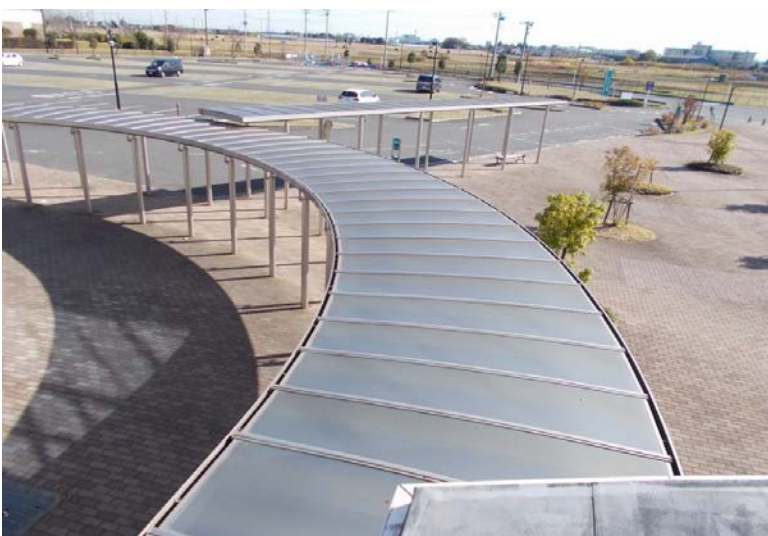
| なぐわし公園 P i K O A | 劣化状況調査 |
|---|---|
| | ポーチ屋根全景<br><br><br><br><br><br><br><br><br><br> |

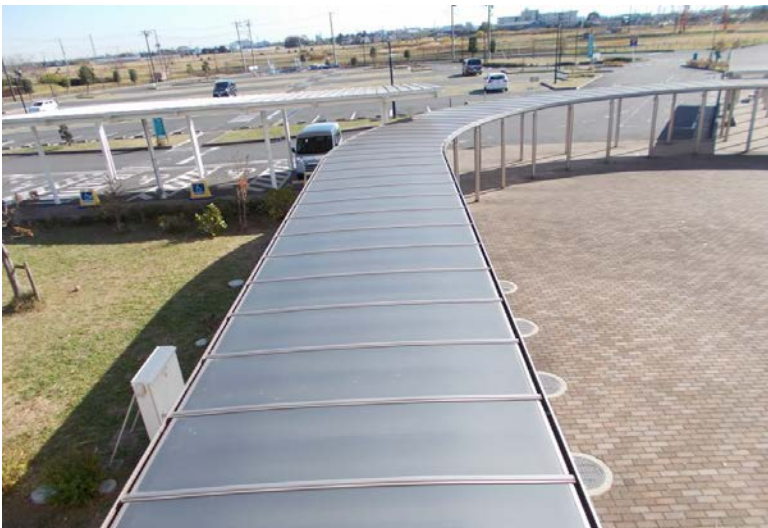
| なぐわし公園 P i K O A | 劣化状況調査 |
|---|---|
| | ポーチ屋根全景<br><br><br><br><br><br><br><br><br><br> |

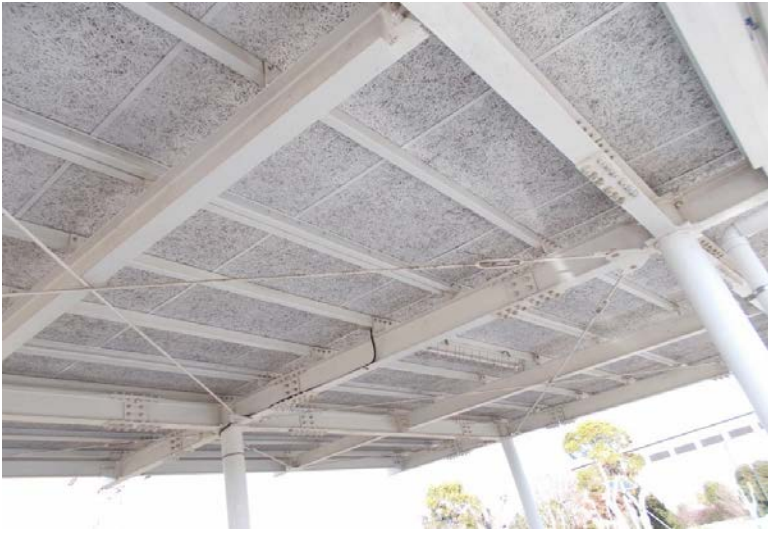
| なぐわし公園 P i K O A | 劣化状況調査 |
|---|---|
| | カーポート天井全景 |

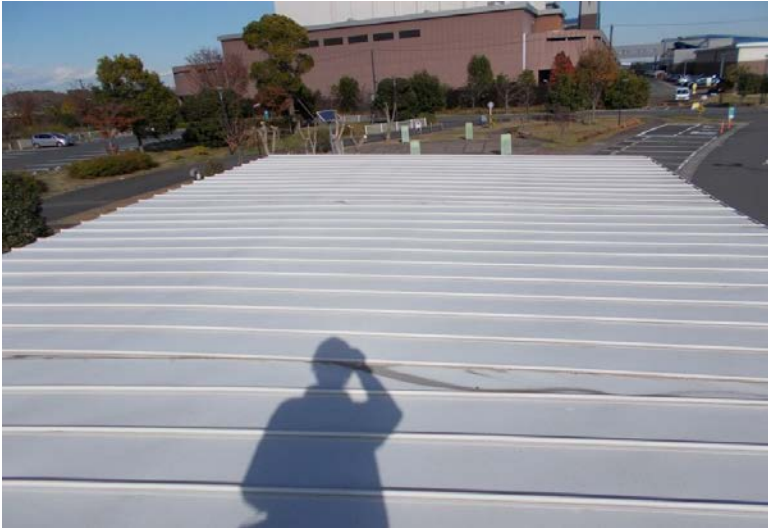
| なぐわし公園 P i K O A | 劣化状況調査 |
|---|---|
| | カーポート屋根全景 |

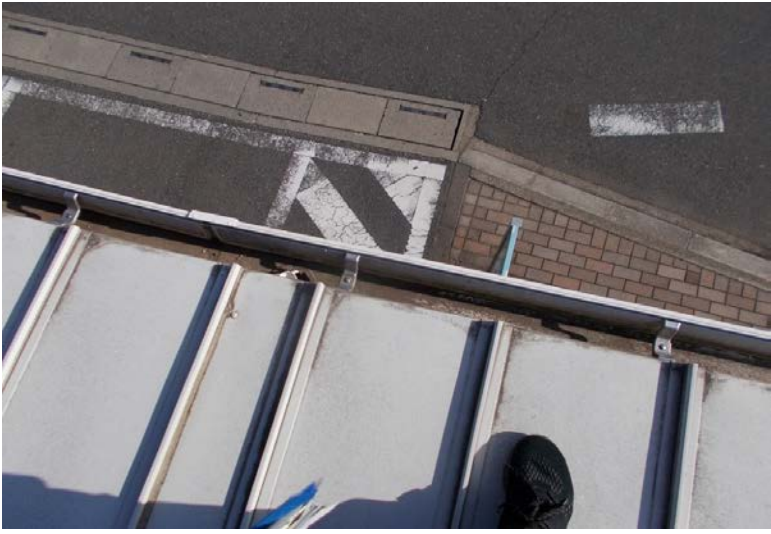
| なぐわし公園 P i K O A | 劣化状況調査 |
|---|---|
| | 雨樋全景 |

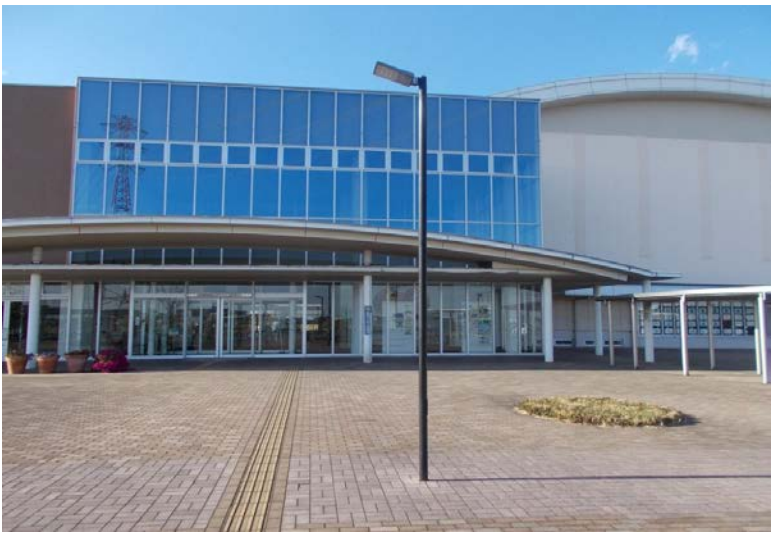
| なぐわし公園 P i K O A | 劣化状況調査 |
|---|---|
| | 外灯全景 |

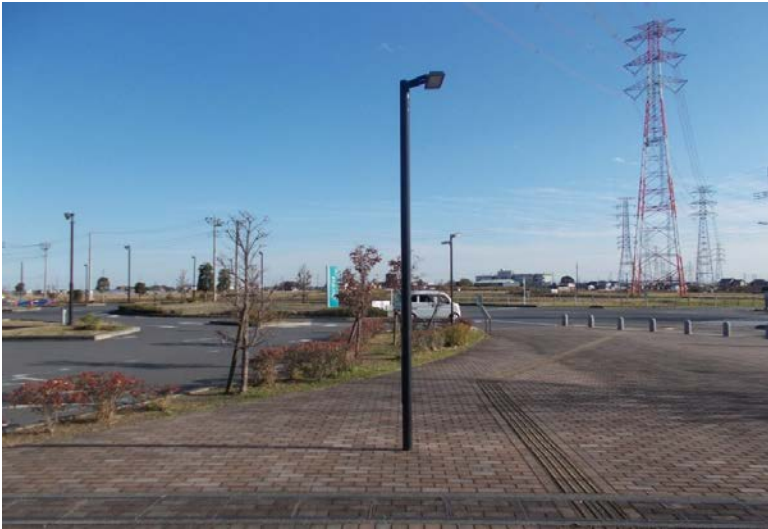
| なぐわし公園 P i K O A | 劣化状況調査 |
|---|---|
| | <div>外灯全景</div> <div></div> <div></div> <div></div> <div></div> <div></div> <div></div> <div></div> <div></div> <div></div> |

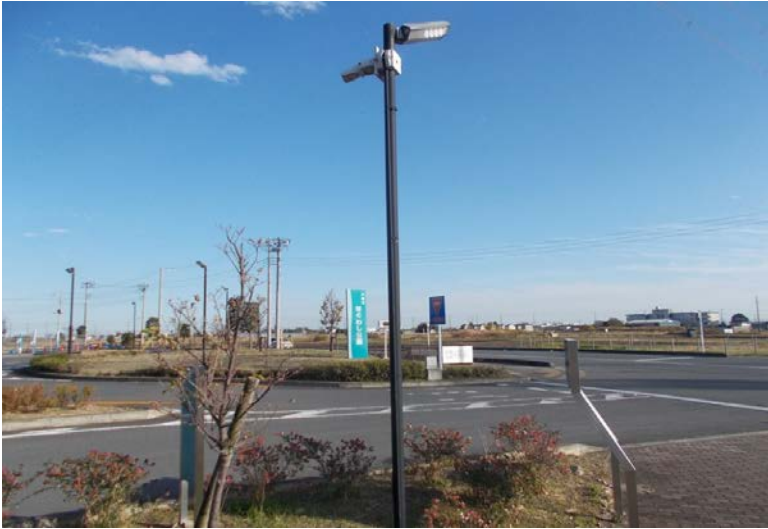
| なぐわし公園 P i K O A | 劣化状況調査 |
|---|---|
| | <div>外灯全景</div> <div></div> <div></div> <div></div> <div></div> <div></div> <div></div> <div></div> <div></div> <div></div> |

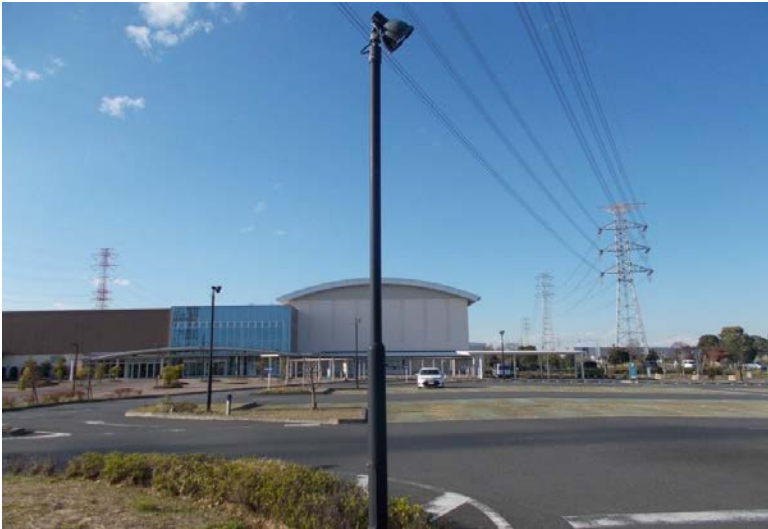
| なぐわし公園 P i K O A | 劣化状況調査 |
|---|---|
| | No. 479 |

| なぐわし公園 P i K O A | 劣化状況調査 |
|---|---|
| | 外灯全景<br><br><br><br><br><br><br><br><br><br> |

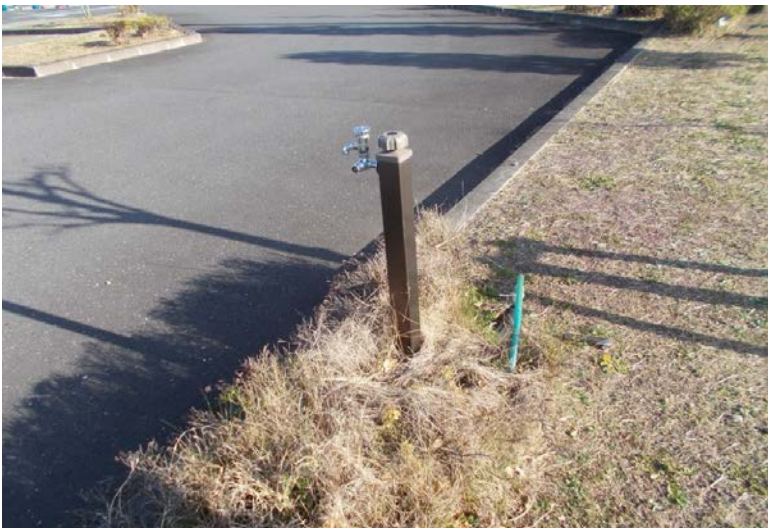
| なぐわし公園 P i K O A | 劣化状況調査 |
|---|---|
| | No. 480 |

| なぐわし公園 P i K O A | 劣化状況調査 |
|---|---|
| | 水栓全景<br><br><br><br><br><br><br><br><br><br> |

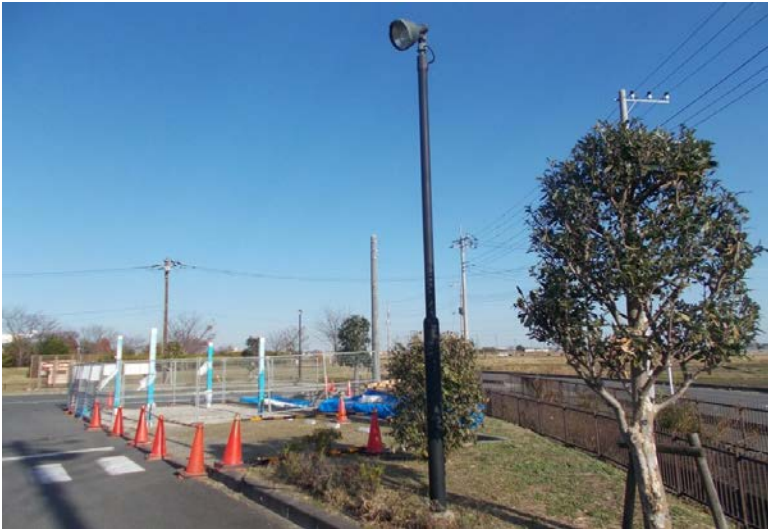
| なぐわし公園 P i K O A | 劣化状況調査 |
|---|---|
| | No. 482 |

| なぐわし公園 P i K O A | 劣化状況調査 |
|---|---|
| | 外灯全景<br><br><br><br><br><br><br><br><br><br> |

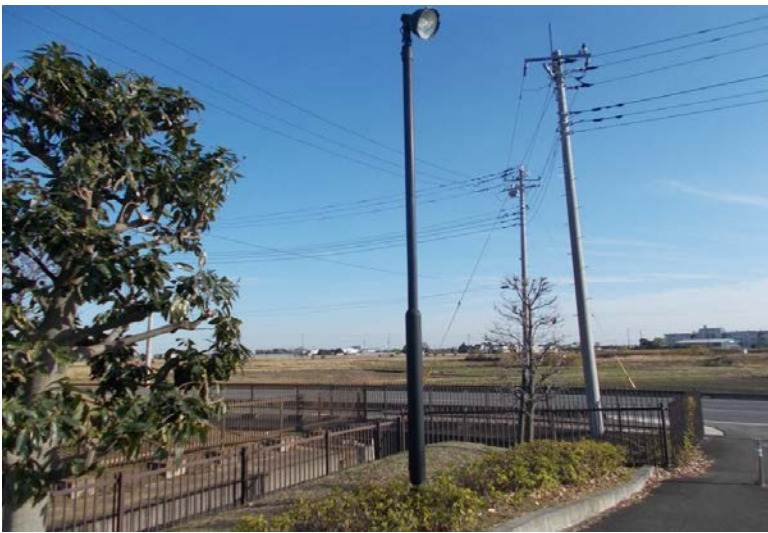
| なぐわし公園 P i K O A | 劣化状況調査 |
|---|---|
| | No. 484 |

| なぐわし公園 P i K O A | 劣化状況調査 |
|---|---|
| | 外灯全景<br><br><br><br><br><br><br><br><br><br> |

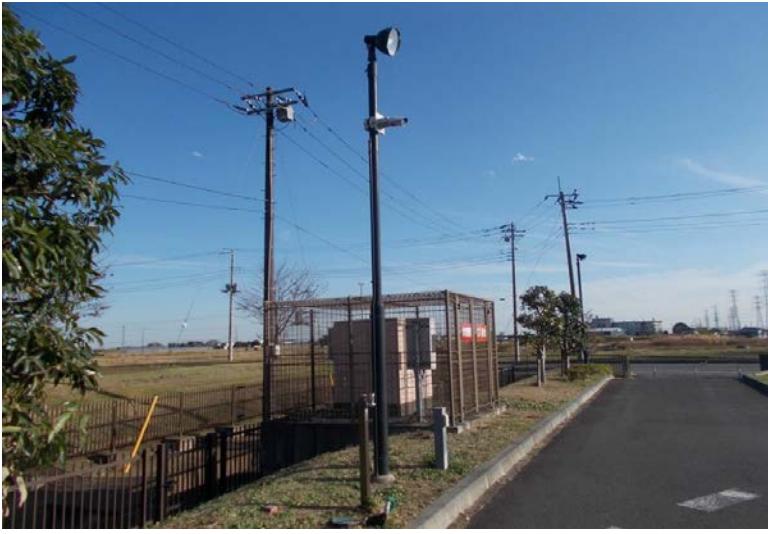
| なぐわし公園 P i K O A | 劣化状況調査 |
|---|---|
| | No. 486 |

| なぐわし公園 P i K O A | 劣化状況調査 |
|---|---|
| | 外灯全景<br><br><br><br><br><br><br><br><br><br><br> |

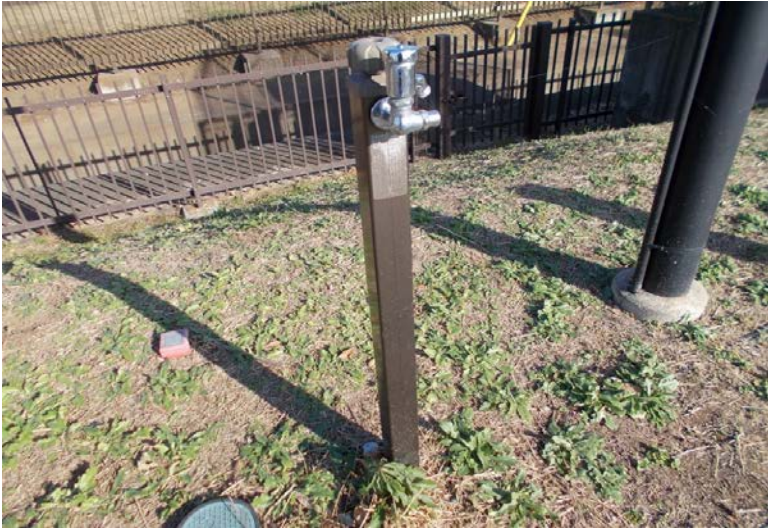
| なぐわし公園 P i K O A | 劣化状況調査 |
|---|---|
| | No. 488 |

| なぐわし公園 P i K O A | 劣化状況調査 |
|---|---|
| | 水栓全景<br><br><br><br><br><br><br><br><br><br><br> |

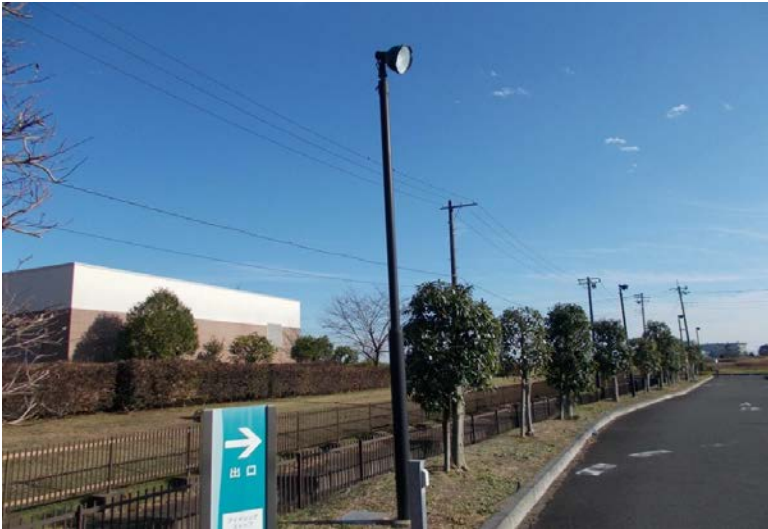
| なぐわし公園 P i K O A | 劣化状況調査 |
|---|---|
| | No. 491 |

| なぐわし公園 P i K O A | 劣化状況調査 |
|---|---|
| | 外灯全景<br><br><br><br><br><br><br><br><br><br> |

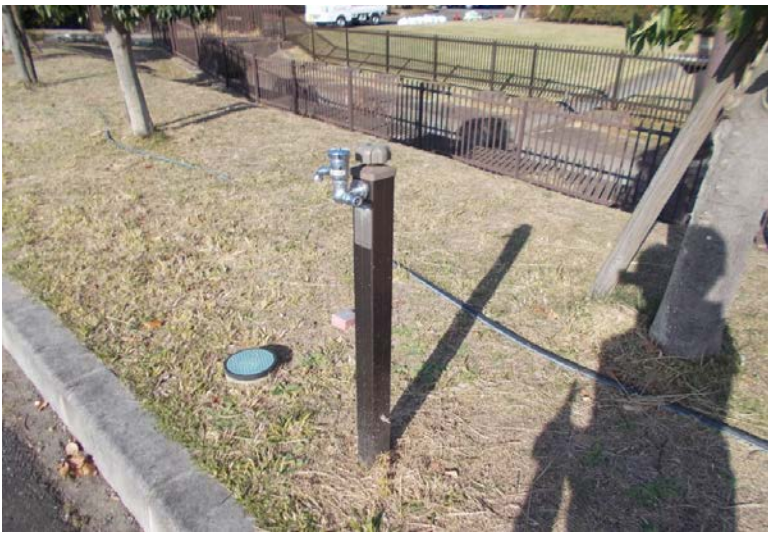
| なぐわし公園 P i K O A | 劣化状況調査 |
|---|---|
| | No. 492 |

| なぐわし公園 P i K O A | 劣化状況調査 |
|---|---|
| | 水栓全景<br><br><br><br><br><br><br><br><br><br> |

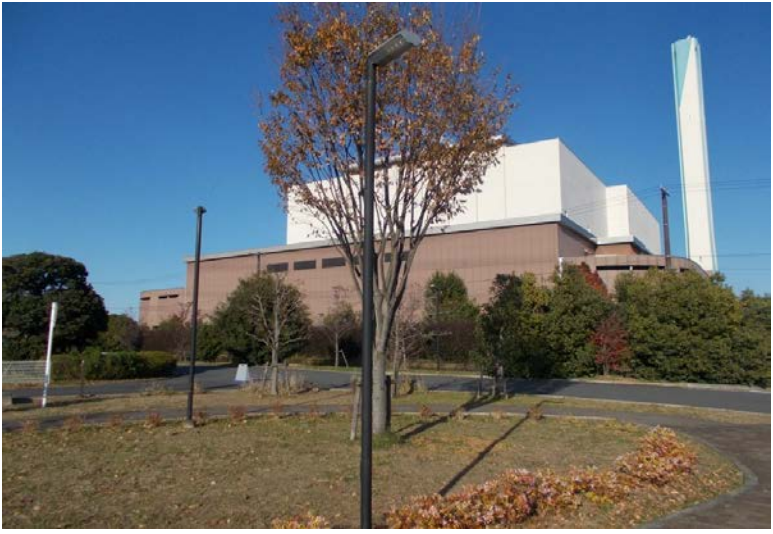
| なぐわし公園 P i K O A | 劣化状況調査 |
|---|---|
| | No. 495 |

| なぐわし公園 P i K O A | 劣化状況調査 |
|---|---|
| | 外灯全景<br><br><br><br><br><br><br><br><br><br> |

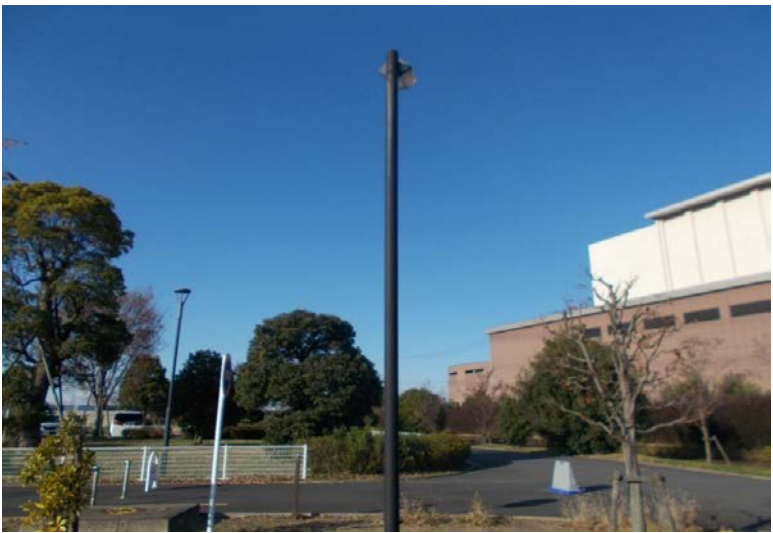
| なぐわし公園 P i K O A | 劣化状況調査 |
|---|---|
| | No. 496 |

| なぐわし公園 P i K O A | 劣化状況調査 |
|---|---|
| | 外灯全景<br><br><br><br><br><br><br><br><br><br> |

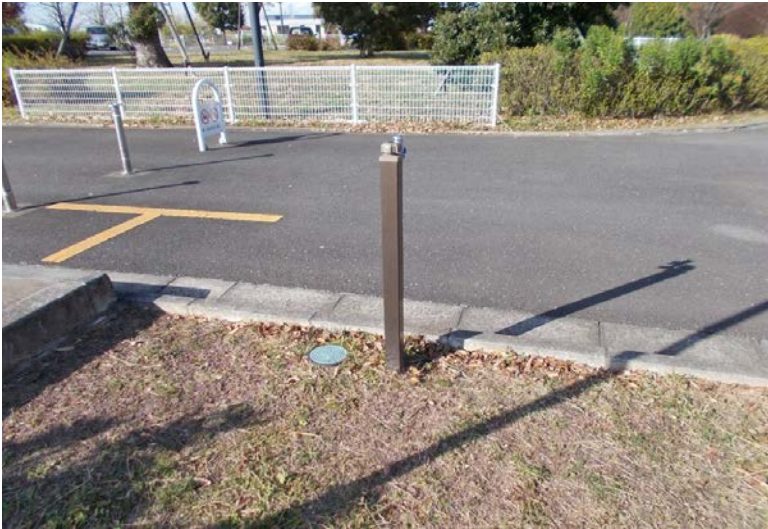
| なぐわし公園 P i K O A | 劣化状況調査 |
|---|---|
| | No. 499 |

| なぐわし公園 P i K O A | 劣化状況調査 |
|---|---|
| | 水栓全景<br><br><br><br><br><br><br><br><br><br> |

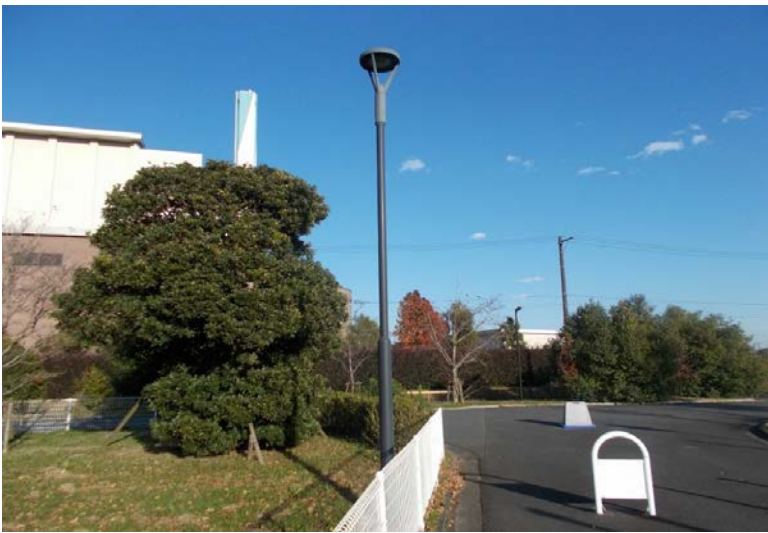
| なぐわし公園 P i K O A | 劣化状況調査 |
|---|---|
| | No. 500 |

| なぐわし公園 P i K O A | 劣化状況調査 |
|---|---|
| | 外灯全景<br><br><br><br><br><br><br><br><br><br> |

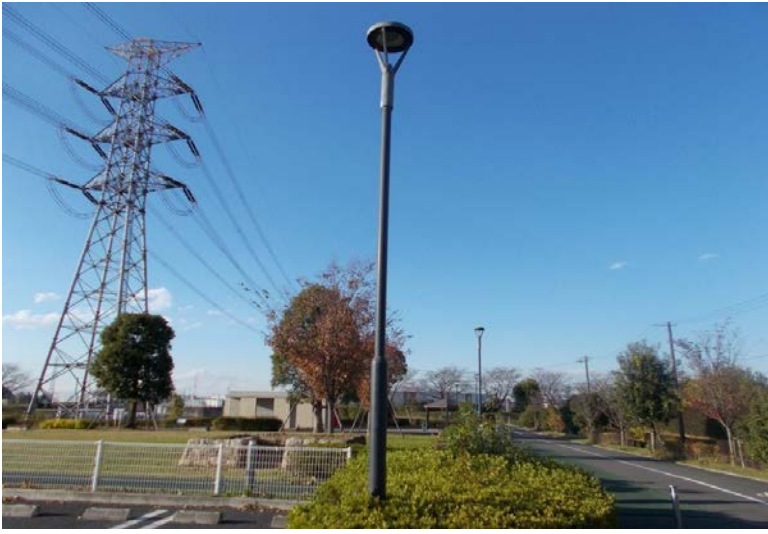
| なぐわし公園 P i K O A | 劣化状況調査 |
|---|---|
| | No. 503 |

| なぐわし公園 P i K O A | 劣化状況調査 |
|---|---|
| | 外灯全景<br><br><br><br><br><br><br><br><br><br><br> |

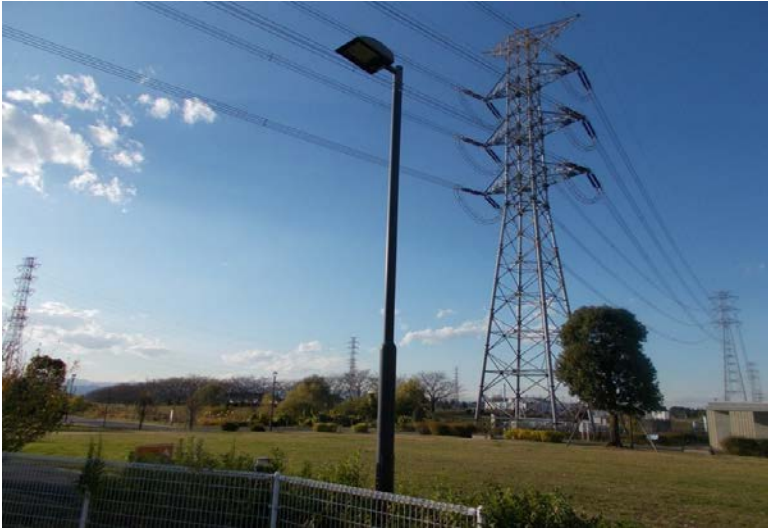
| なぐわし公園 P i K O A | 劣化状況調査 |
|---|---|
| | No. 504 |

| なぐわし公園 P i K O A | 劣化状況調査 |
|---|---|
| | 外灯全景<br><br><br><br><br><br><br><br><br><br><br> |

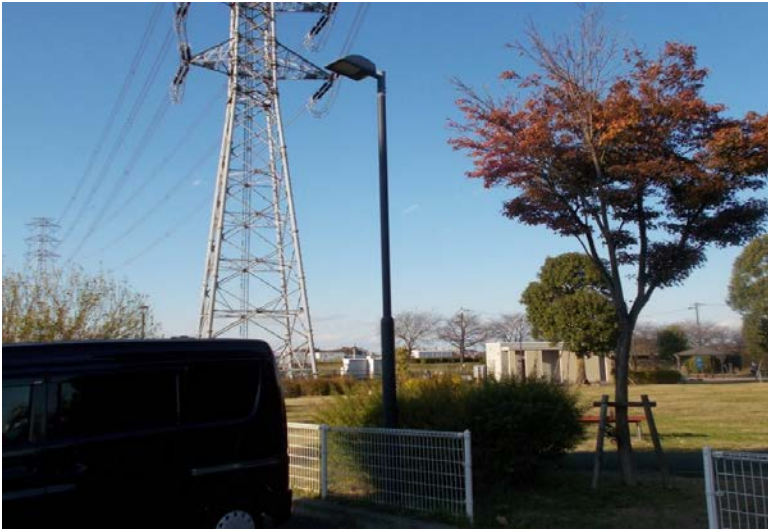
| なぐわし公園 P i K O A | 劣化状況調査 |
|---|---|
| | No. 506 |

| なぐわし公園 P i K O A | 劣化状況調査 |
|---|---|
| | 外灯全景<br><br><br><br><br><br><br><br><br><br> |

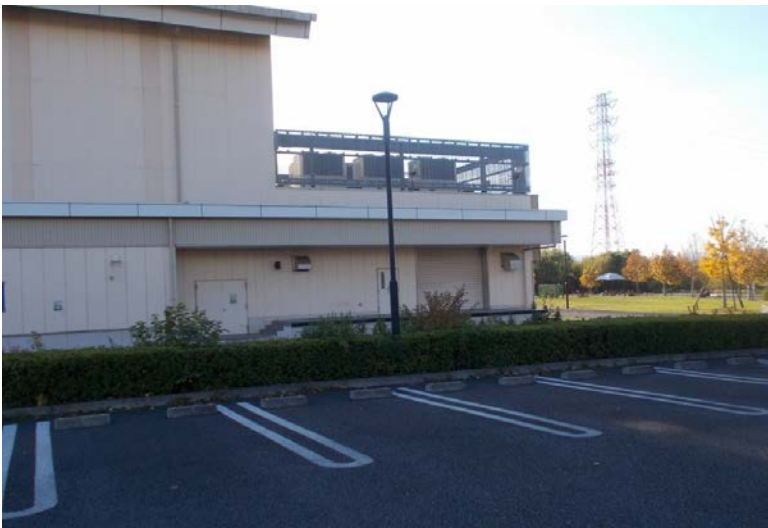
| なぐわし公園 P i K O A | 劣化状況調査 |
|---|---|
| | No. 507 |

| なぐわし公園 P i K O A | 劣化状況調査 |
|---|---|
| | 外灯全景<br><br><br><br><br><br><br><br><br><br> |

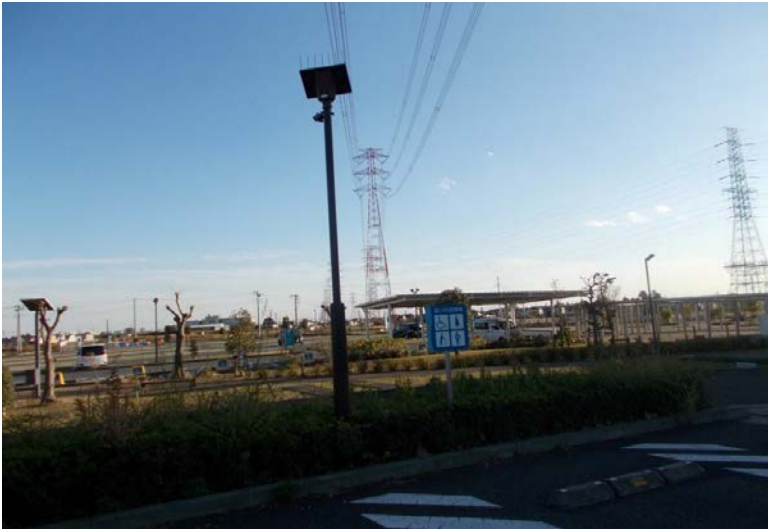
| なぐわし公園 P i K O A | 劣化状況調査 |
|---|---|
| | No. 509 |

| なぐわし公園 P i K O A | 劣化状況調査 |
|---|---|
| | 外灯全景<br><br><br><br><br><br><br><br><br><br> |

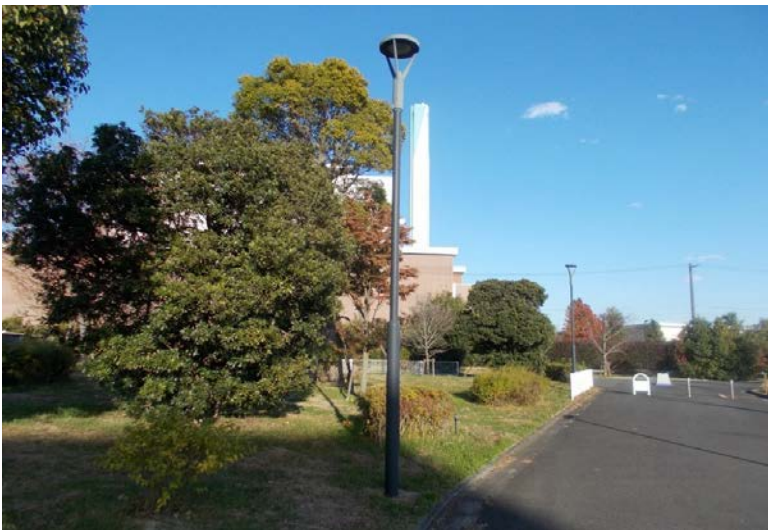
| なぐわし公園 P i K O A | 劣化状況調査 |
|---|---|
| | No. 510 |

| なぐわし公園 P i K O A | 劣化状況調査 |
|---|---|
| | 外灯全景<br><br><br><br><br><br><br><br><br><br> |

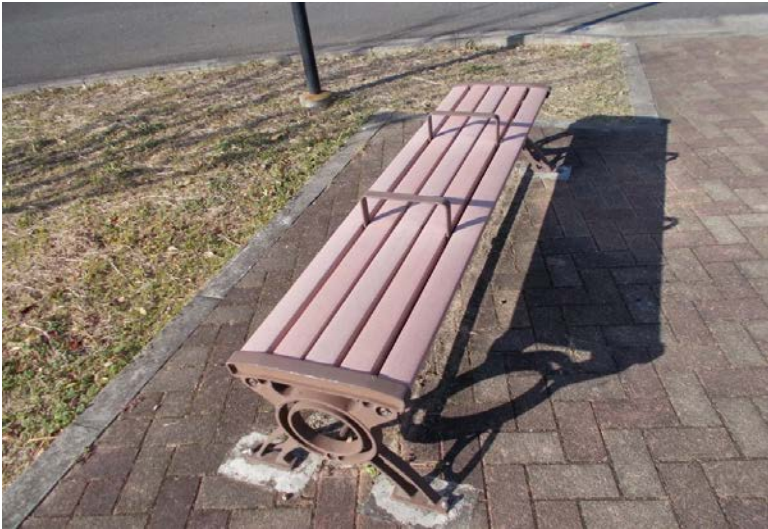
| なぐわし公園 P i K O A | 劣化状況調査 |
|---|---|
| | No. 513 |

| なぐわし公園 P i K O A | 劣化状況調査 |
|---|---|
| | <div>ベンチ全景</div> <div></div> <div></div> <div></div> <div></div> <div></div> <div></div> <div></div> <div></div> <div></div> |

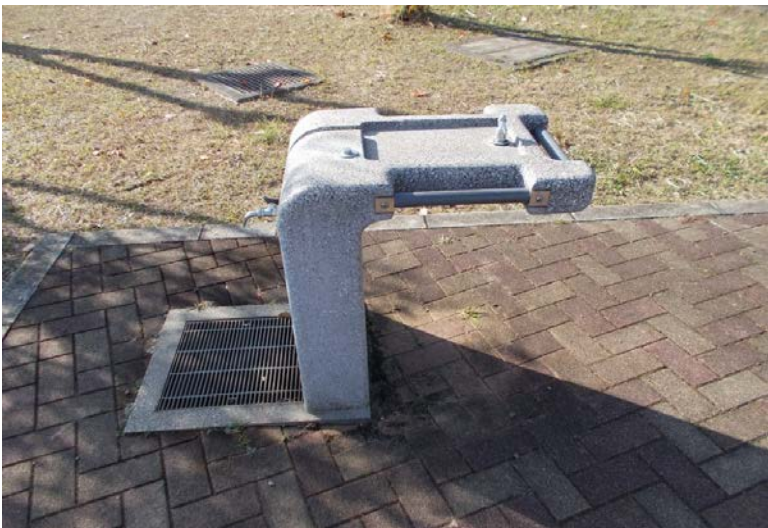
| なぐわし公園 P i K O A | 劣化状況調査 |
|---|---|
| | No. 514 |

| なぐわし公園 P i K O A | 劣化状況調査 |
|---|---|
| | <div>水飲場全景</div> <div></div> <div></div> <div></div> <div></div> <div></div> <div></div> <div></div> <div></div> <div></div> |

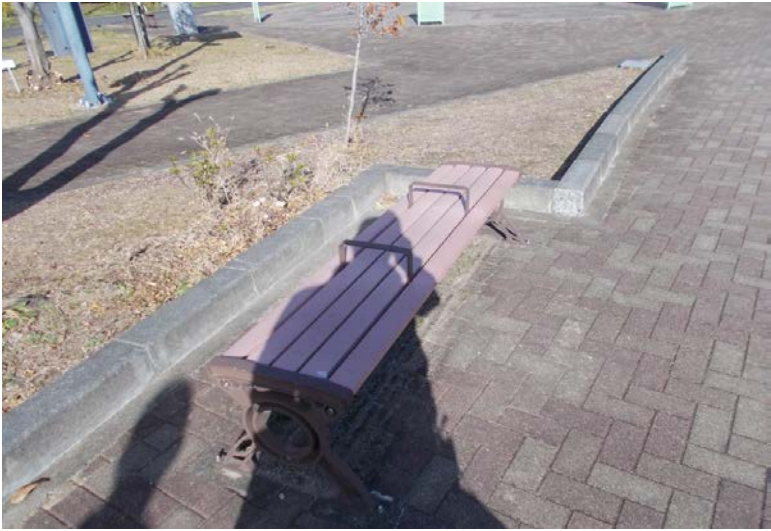
| なぐわし公園 P i K O A | | 劣化状況調査 | |
|---|--|---|---|
| | | No. 516 | |

| なぐわし公園 P i K O A | | 劣化状況調査 | |
|---|--|---|---|
| | | ベンチ全景 | |

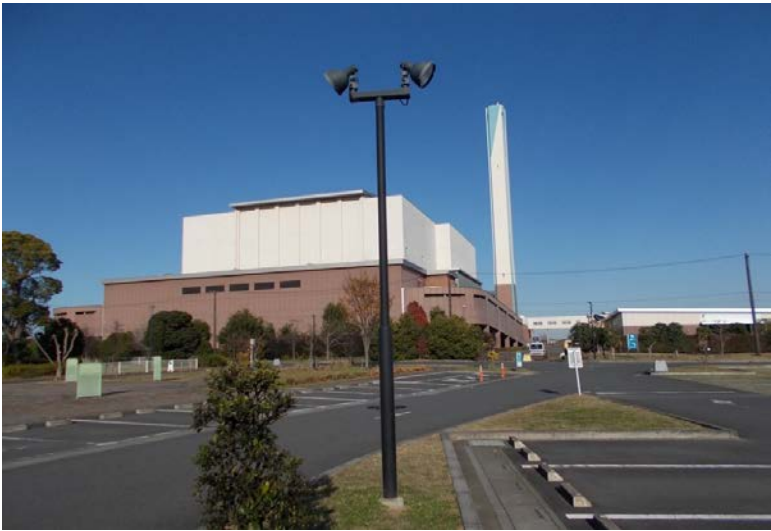
| なぐわし公園 P i K O A | | 劣化状況調査 | |
|---|--|---|---|
| | | No. 517 | |

| なぐわし公園 P i K O A | | 劣化状況調査 | |
|---|--|---|---|
| | | 外灯全景 | |

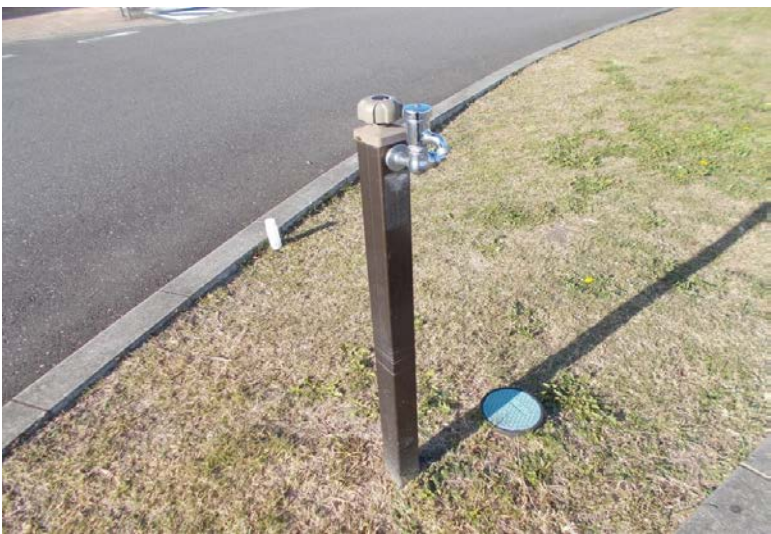
| なぐわし公園 P i K O A | | 劣化状況調査 | |
|---|---|---|---|
| | | | No. 521 |

| なぐわし公園 P i K O A | | 劣化状況調査 | |
|---|---|---|---|
| | 水栓全景 | | |

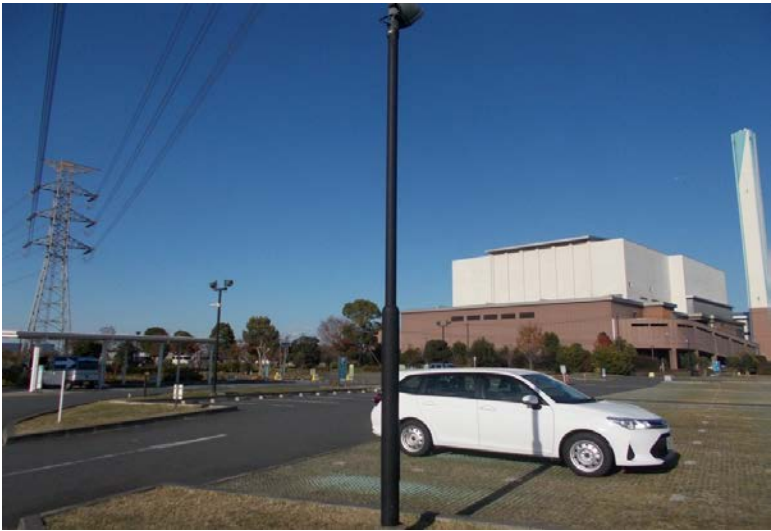
| なぐわし公園 P i K O A | | 劣化状況調査 | |
|---|---|---|---|
| | | | No. 522 |

| なぐわし公園 P i K O A | | 劣化状況調査 | |
|---|---|---|---|
| | 外灯全景 | | |
