| 事業名 | | なぐわし公園整備事業 | | |

川越市なぐわし公園PiKOA 劣化調査・診断業務委託  
建物・設備劣化状況調査報告書

令和5年度 なぐわし公園PiKOA  
劣化状況調査表・劣化箇所図

**令和5年度 なぐわし公園PiKOA  
劣化状況調査 関係写真台帳**

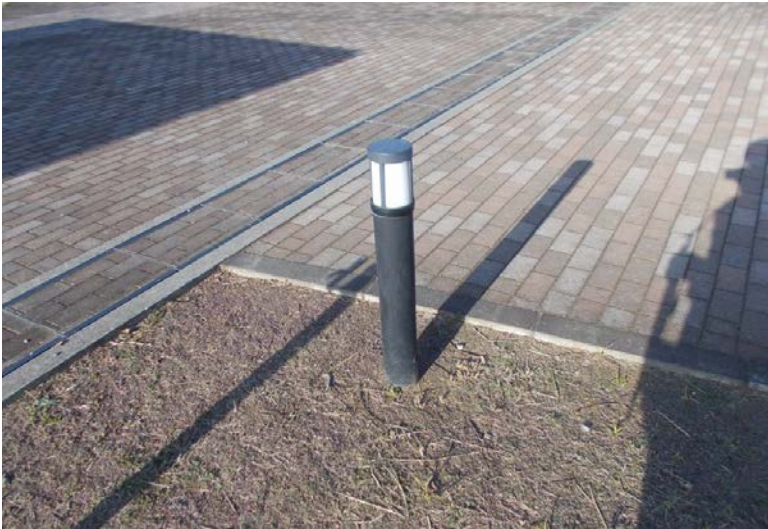
| なぐわし公園 P i K O A | 劣化状況調査 |
|---|---|
| | No. 529 |

| なぐわし公園 P i K O A | 劣化状況調査 |
|---|---|
| | 外灯全景<br><br><br><br><br><br><br><br><br><br><br> |

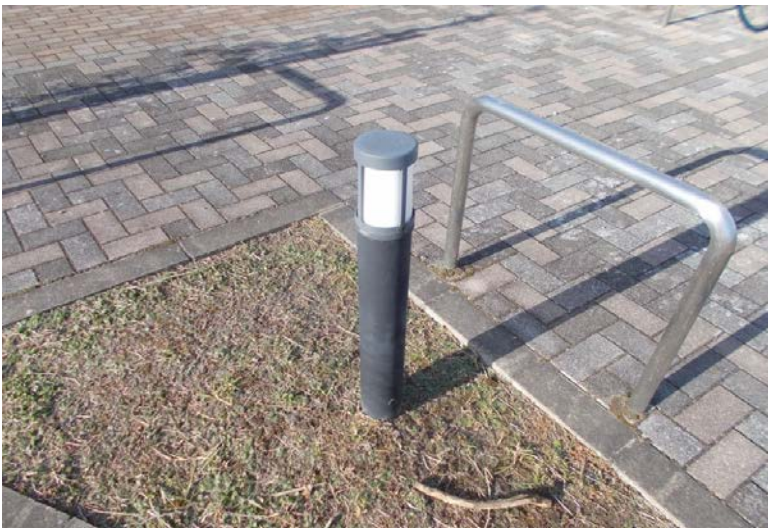
| なぐわし公園 P i K O A | 劣化状況調査 |
|---|---|
| | No. 531 |

| なぐわし公園 P i K O A | 劣化状況調査 |
|---|---|
| | 外灯全景<br><br><br><br><br><br><br><br><br><br><br> |

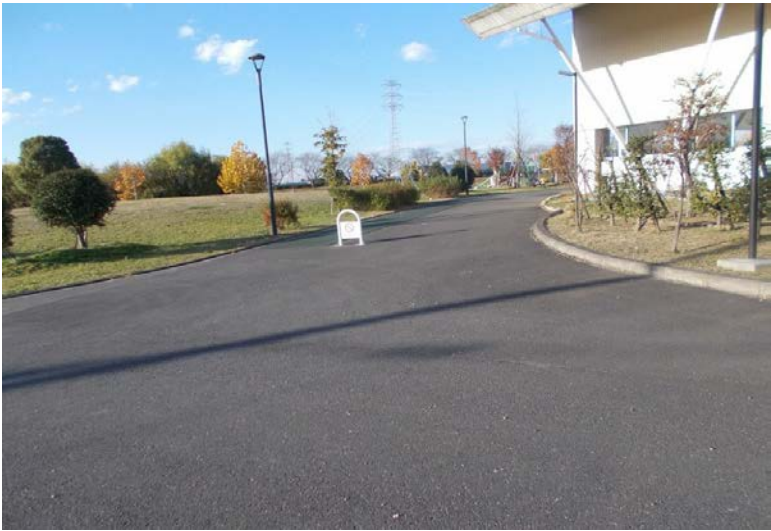
| なぐわし公園 P i K O A | | 劣化状況調査 | |
|---|--|---|---|
| | | No. 536 | |

| なぐわし公園 P i K O A | | 劣化状況調査 | |
|---|--|---|---|
| | | アスファルト舗装現況 | |

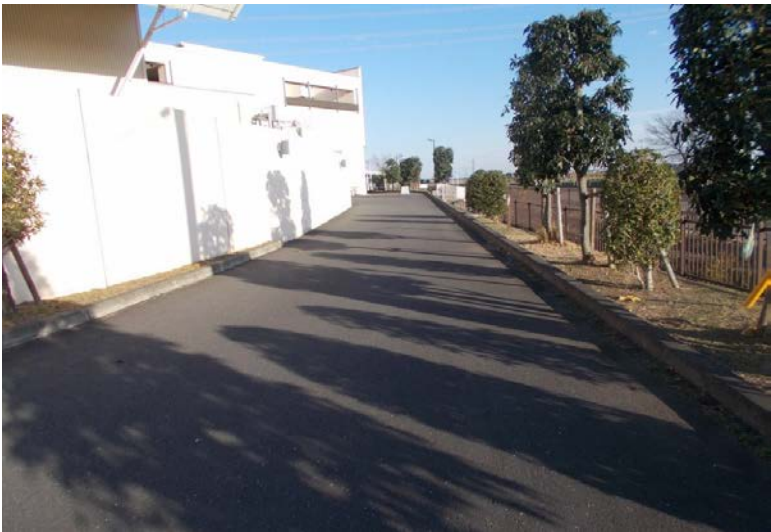
| なぐわし公園 P i K O A | | 劣化状況調査 | |
|---|--|---|---|
| | | No. 537 | |

| なぐわし公園 P i K O A | | 劣化状況調査 | |
|---|--|---|---|
| | | アスファルト舗装現況 | |

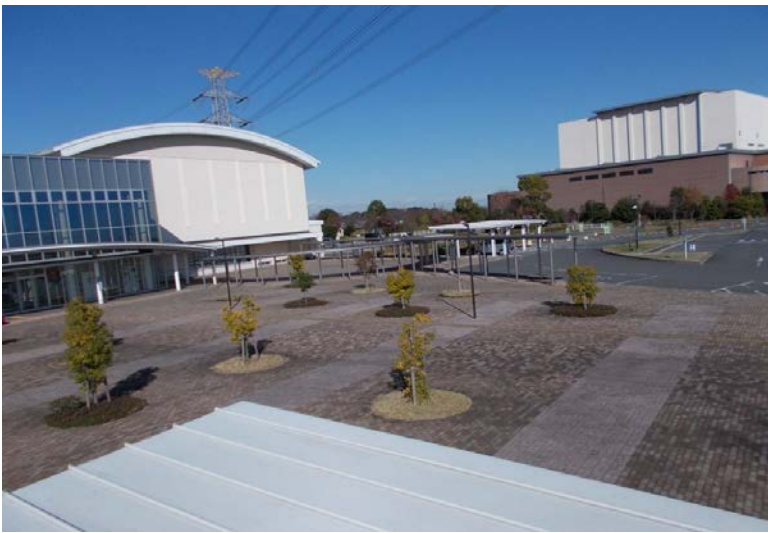
| なぐわし公園 P i K O A | 劣化状況調査 |
|---|---|
| | No. 544 |

| なぐわし公園 P i K O A | 劣化状況調査 |
|---|---|
| | インターロッキング現況<br><br><br><br><br><br><br><br><br> |

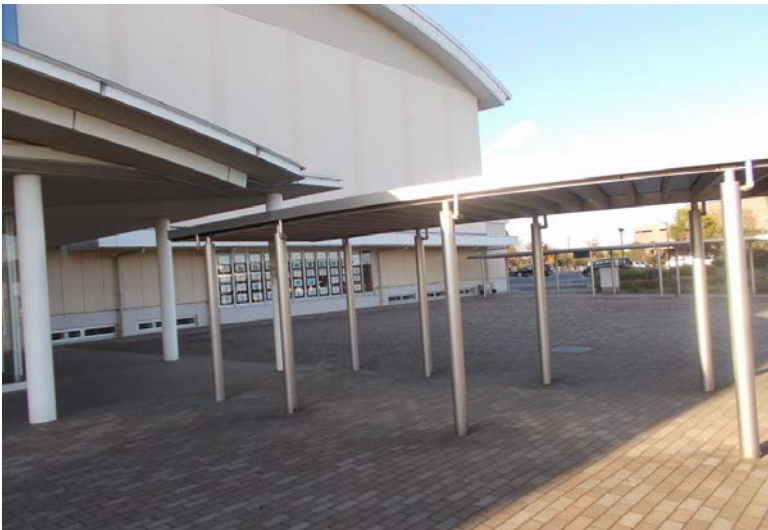
| なぐわし公園 P i K O A | 劣化状況調査 |
|---|---|
| | No. 545 |

| なぐわし公園 P i K O A | 劣化状況調査 |
|---|---|
| | インターロッキング現況<br><br><br><br><br><br><br><br><br> |

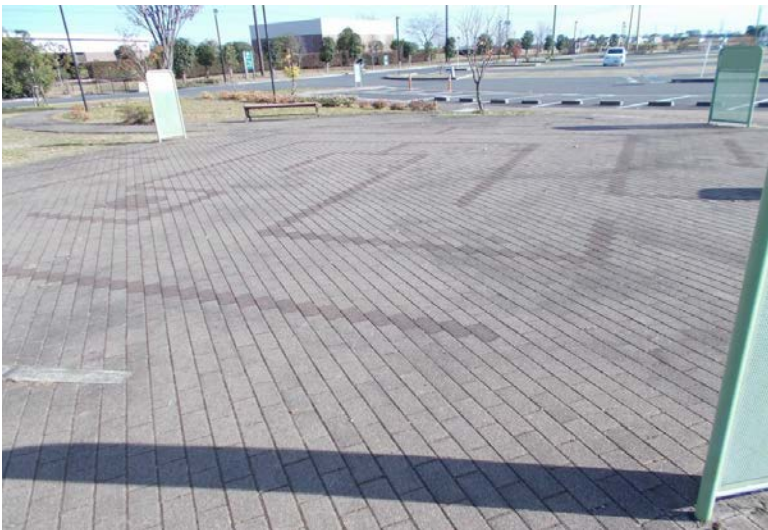
| なぐわし公園 P i K O A | 劣化状況調査 |
|---|---|
| | No. 549 |

| なぐわし公園 P i K O A | 劣化状況調査 |
|---|---|
| | インターロッキング現況<br><br><br><br><br><br><br><br><br><br> |

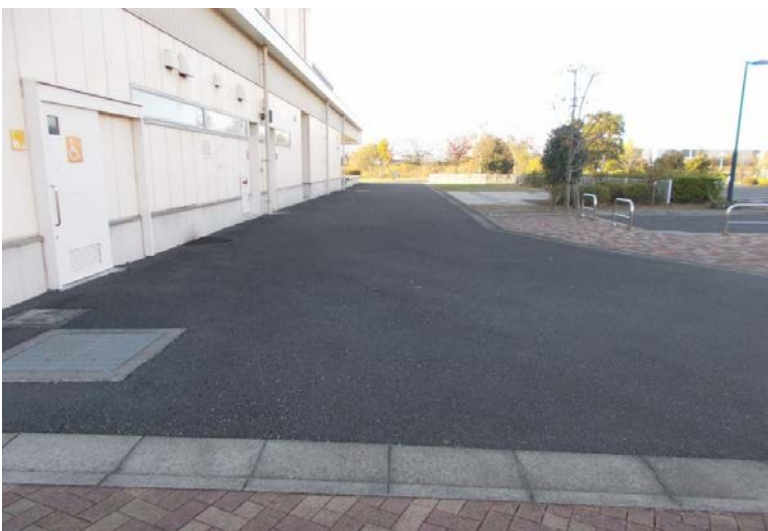
| なぐわし公園 P i K O A | 劣化状況調査 |
|---|---|
| | No. 550 |

| なぐわし公園 P i K O A | 劣化状況調査 |
|---|---|
| | インターロッキング現況<br><br><br><br><br><br><br><br><br><br> |

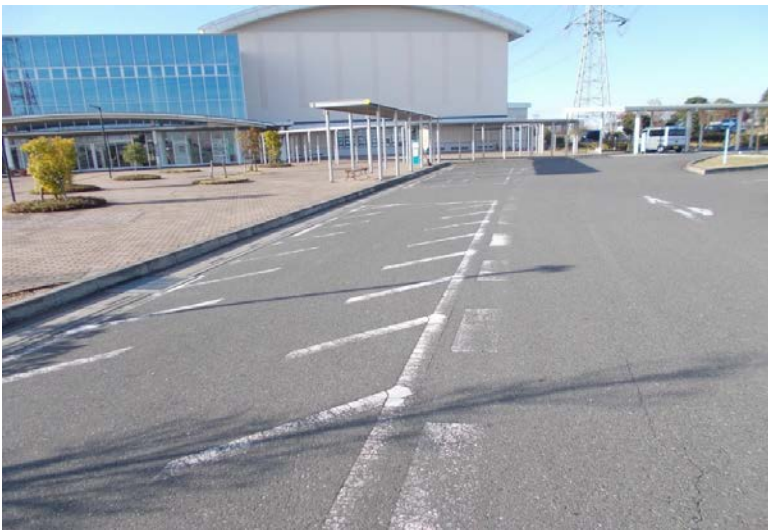
| なぐわし公園 P i K O A | 劣化状況調査 |
|---|---|
| | No. 557 |

| なぐわし公園 P i K O A | 劣化状況調査 |
|---|---|
| | 道路標示現況<br><br><br><br><br><br><br><br><br><br> |

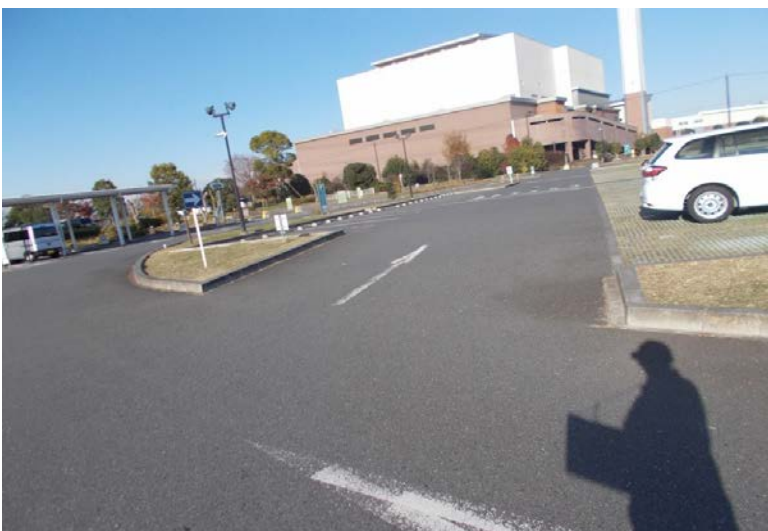
| なぐわし公園 P i K O A | 劣化状況調査 |
|---|---|
| | No. 561 |

| なぐわし公園 P i K O A | 劣化状況調査 |
|---|---|
| | 道路標示現況<br><br><br><br><br><br><br><br><br><br> |

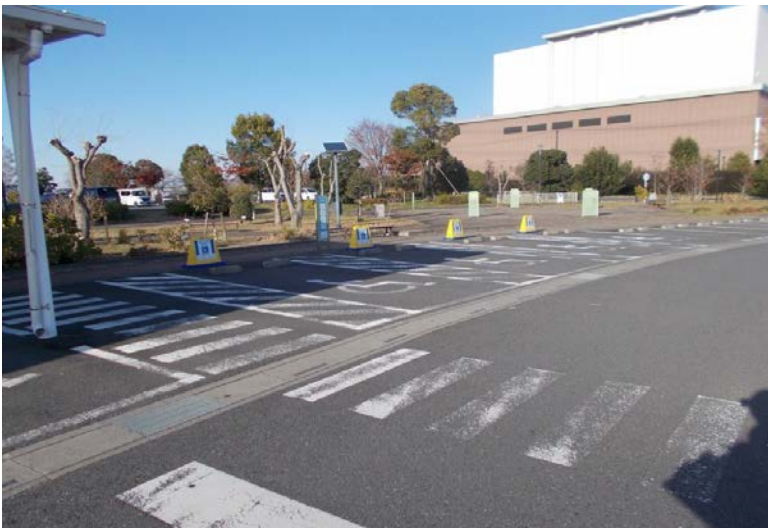
| なぐわし公園 P i K O A | 劣化状況調査 |
|---|---|
| | No. 567 |

| なぐわし公園 P i K O A | 劣化状況調査 |
|---|---|
| | 道路標示現況<br><br><br><br><br><br><br><br><br><br> |

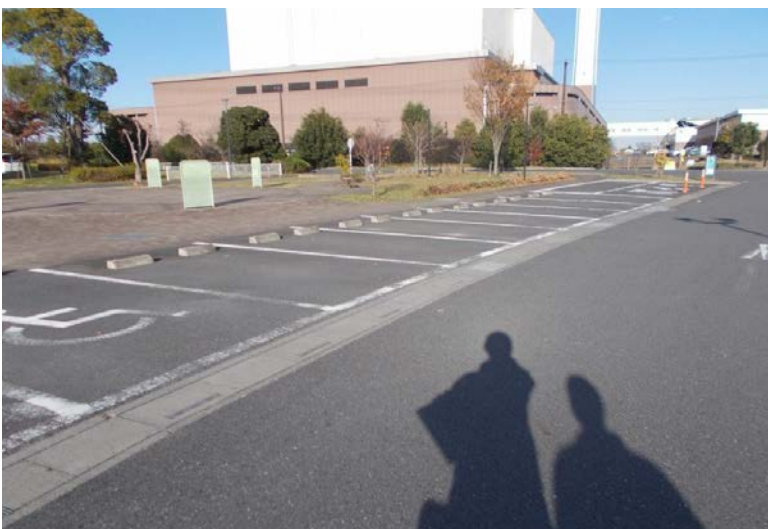
| なぐわし公園 P i K O A | 劣化状況調査 |
|---|---|
| | No. 568 |

| なぐわし公園 P i K O A | 劣化状況調査 |
|---|---|
| | 道路標示現況<br><br><br><br><br><br><br><br><br><br> |

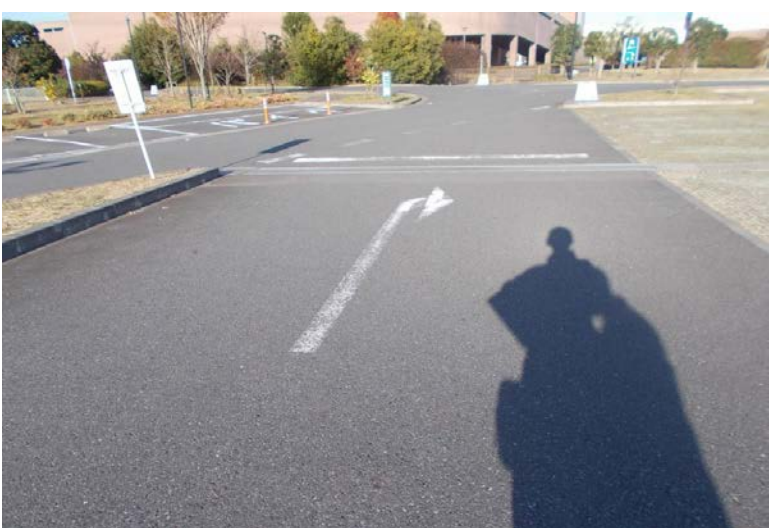
| なぐわし公園 P i K O A | 劣化状況調査 |
|---|---|
| | No. 570 |

| なぐわし公園 P i K O A | 劣化状況調査 |
|---|---|
| | 道路標示現況<br><br><br><br><br><br><br><br><br><br> |

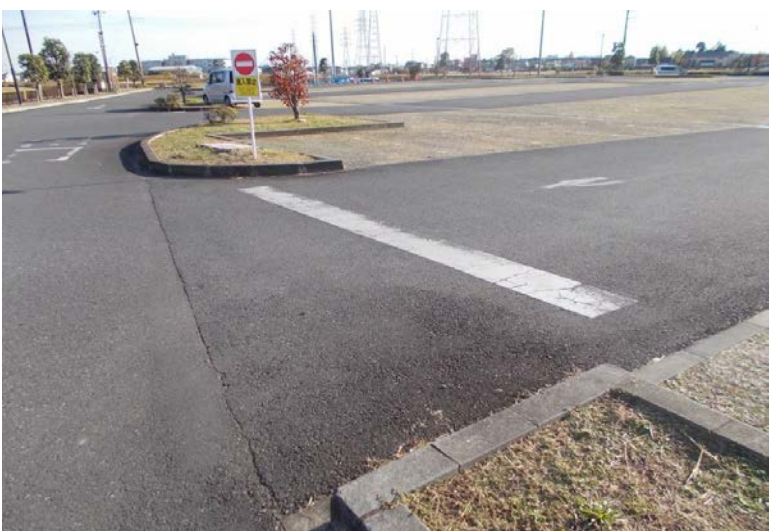
| なぐわし公園 P i K O A | 劣化状況調査 |
|---|---|
| | No. 571 |

| なぐわし公園 P i K O A | 劣化状況調査 |
|---|---|
| | 道路標示現況<br><br> |

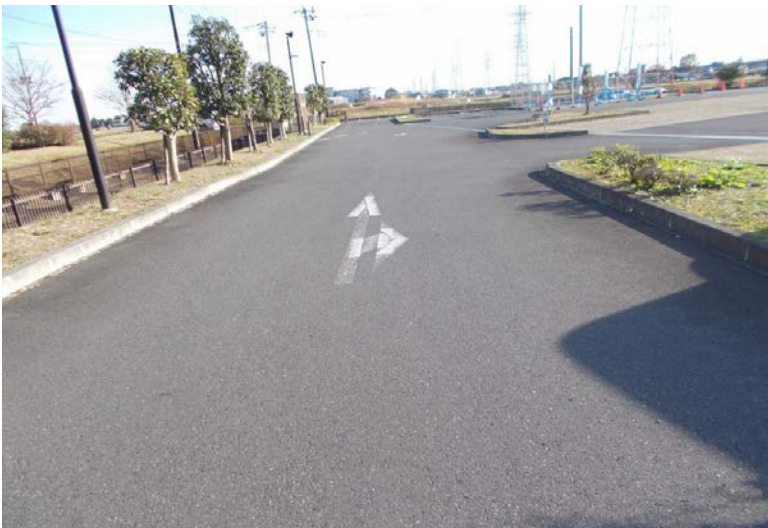
| なぐわし公園 P i K O A | 劣化状況調査 |
|---|---|
| | No. 578 |

| なぐわし公園 P i K O A | 劣化状況調査 |
|---|---|
| | 道路標示現況<br><br><br><br><br><br><br><br><br><br> |

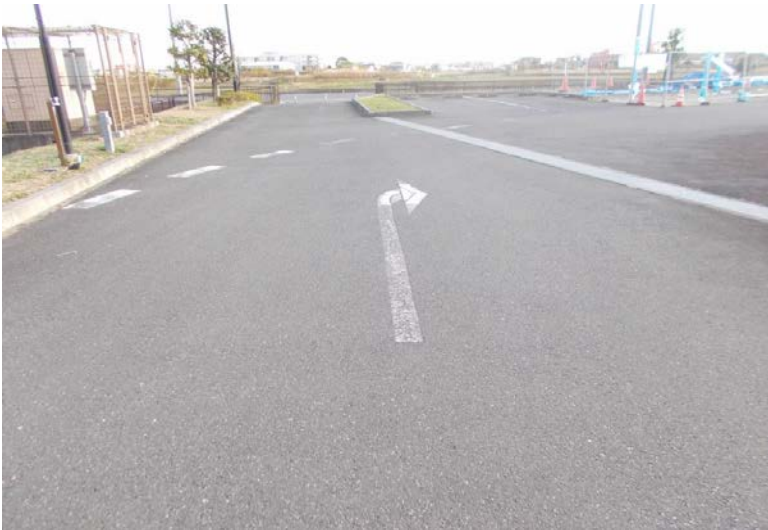
| なぐわし公園 P i K O A | 劣化状況調査 |
|---|---|
| | No. 580 |

| なぐわし公園 P i K O A | 劣化状況調査 |
|---|---|
| | 道路標示現況<br><br><br><br><br><br><br><br><br><br> |

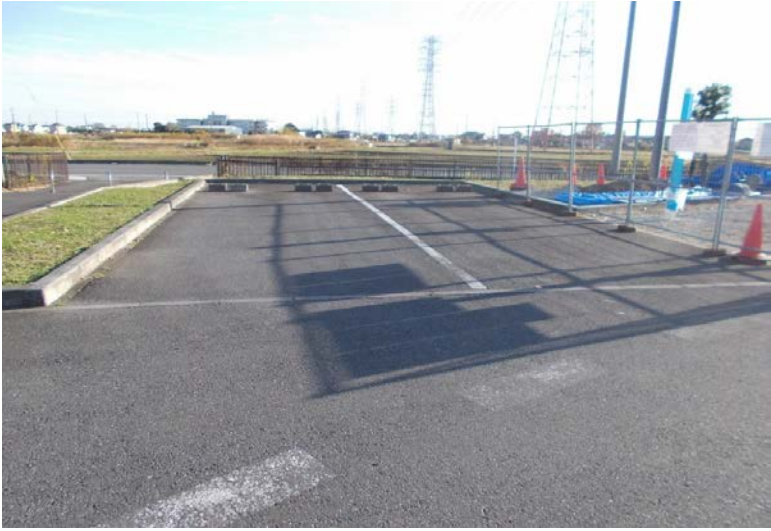
| なぐわし公園 P i K O A | | 劣化状況調査 | |
|---|---|---|--|
| | | No. 582 | |

| なぐわし公園 P i K O A | | 劣化状況調査 | |
|---|---|---|--|
| | | 道路標示現況 | |

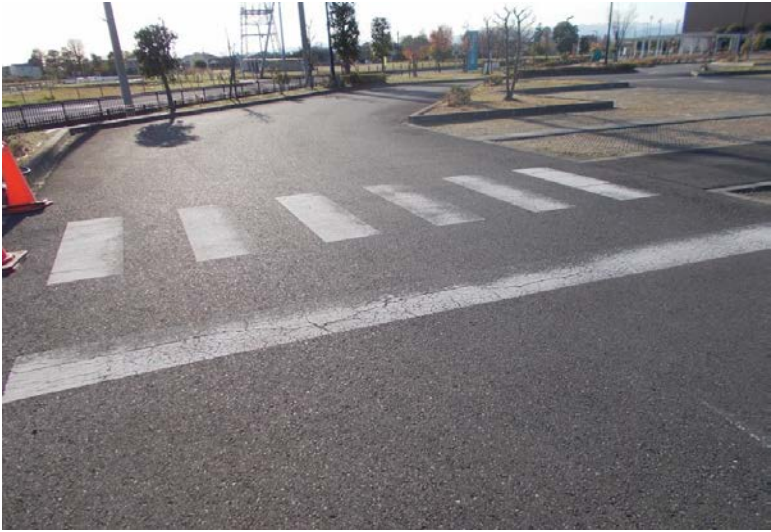
| なぐわし公園 P i K O A | | 劣化状況調査 | |
|---|---|---|--|
| | | No. 583 | |

| なぐわし公園 P i K O A | | 劣化状況調査 | |
|---|---|---|--|
| | | 道路標示現況 | |

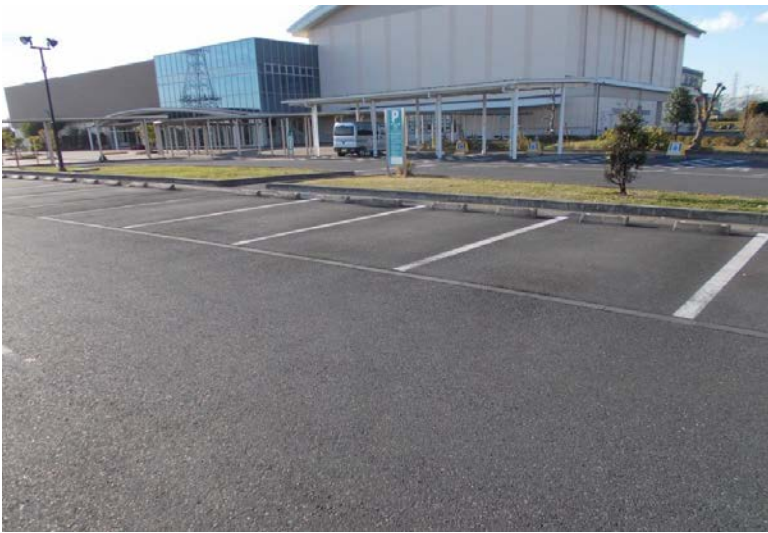
| なぐわし公園 P i K O A | 劣化状況調査 |
|---|---|
| | No. 593 |

| なぐわし公園 P i K O A | 劣化状況調査 |
|---|---|
| | 道路標示現況<br><br><br><br><br><br><br><br><br><br> |

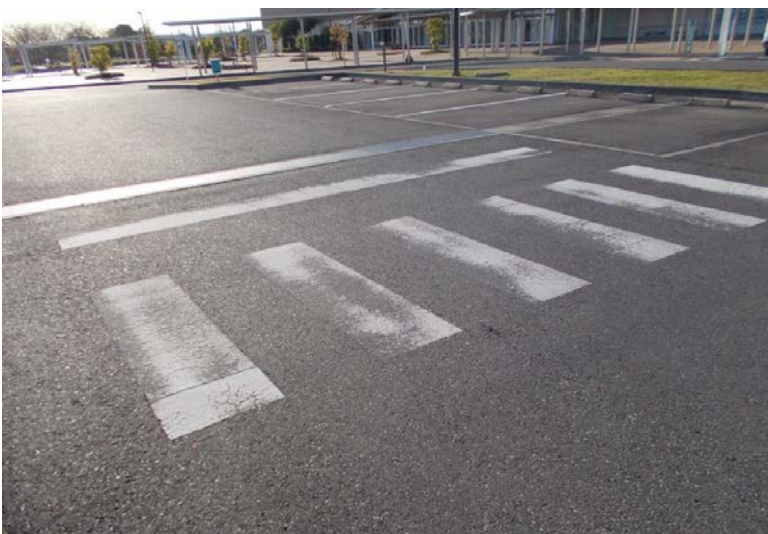
| なぐわし公園 P i K O A | 劣化状況調査 |
|---|---|
| | No. 595 |

| なぐわし公園 P i K O A | 劣化状況調査 |
|---|---|
| | 道路標示現況<br><br><br><br><br><br><br><br><br><br> |
