市営住宅 寿町2丁目団地 放射線詳細測定結果 (12月21日実施)

測定結果(単位:μ Sv/h)

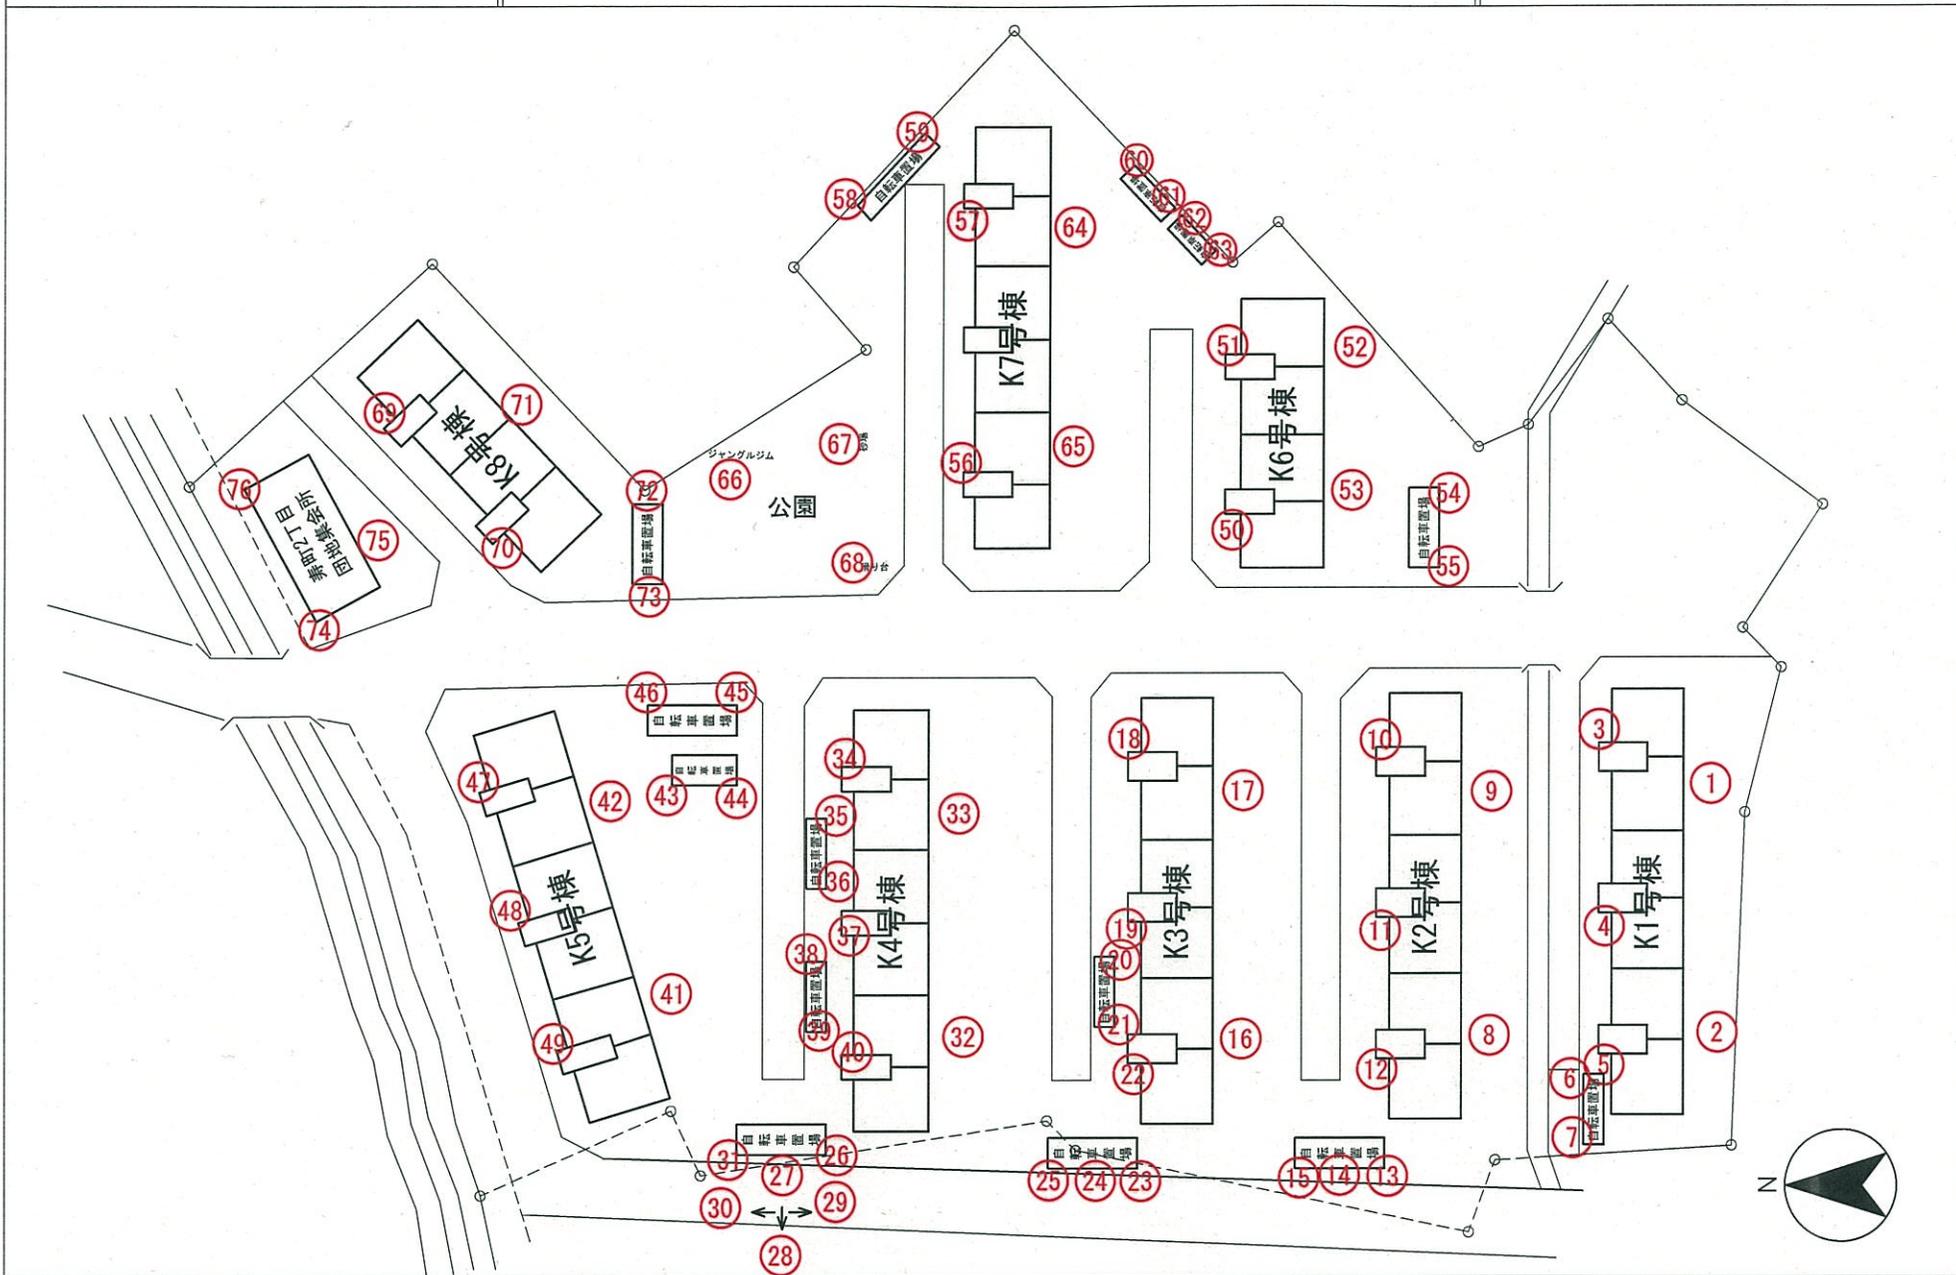
地上5cmで対応の目安を超えた又は近い値の11地点について除染を行い、目安以下の状態にしました。

注)本市の暫定的な対応の目安:地上5cmで0.30 μ Sv/h、地上50cmで0.23 μ Sv/h
