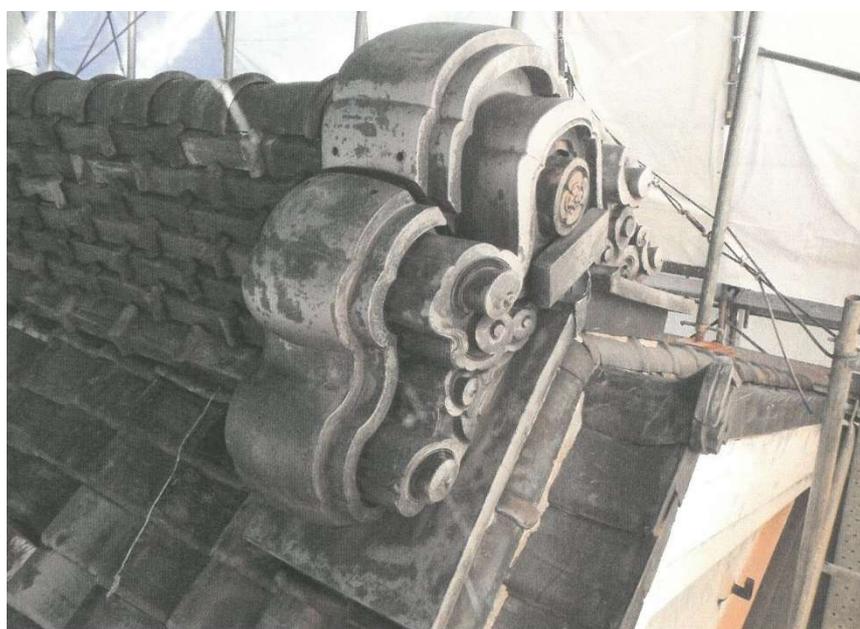
工事前の鬼瓦

A8. このたびの工事前の鬼瓦は影盛付きの鬼瓦で鬼瓦と影盛が一体化(何らかの理由で建築当初の箱棟から熨斗棟に変えたときに鬼瓦の仕様を変更したと考えられる)したものでしたが、古写真を根拠に屋根(大棟)周りを建築当初の姿に復原することとしたため鬼瓦と影盛を別体とすることとなりました。そのため、鬼瓦は新調することとし、影盛については漆喰による左官仕上げとすることとなりました。なお、元の鬼瓦は保管することとなっております。

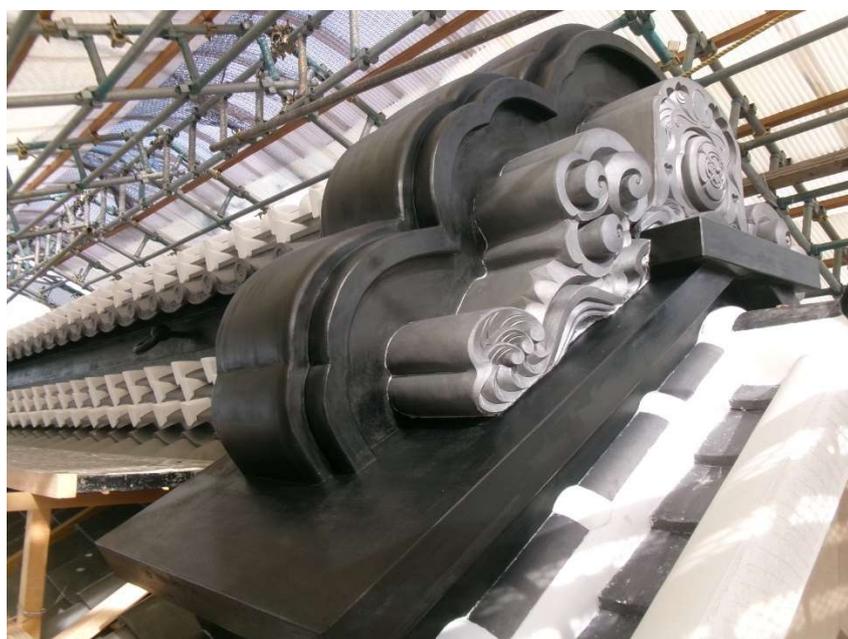
今回の工事での鬼瓦と影盛
