古谷公民館放射線詳細測定結果(1月4日実施)

測定結果(単位:μ Sv/h)

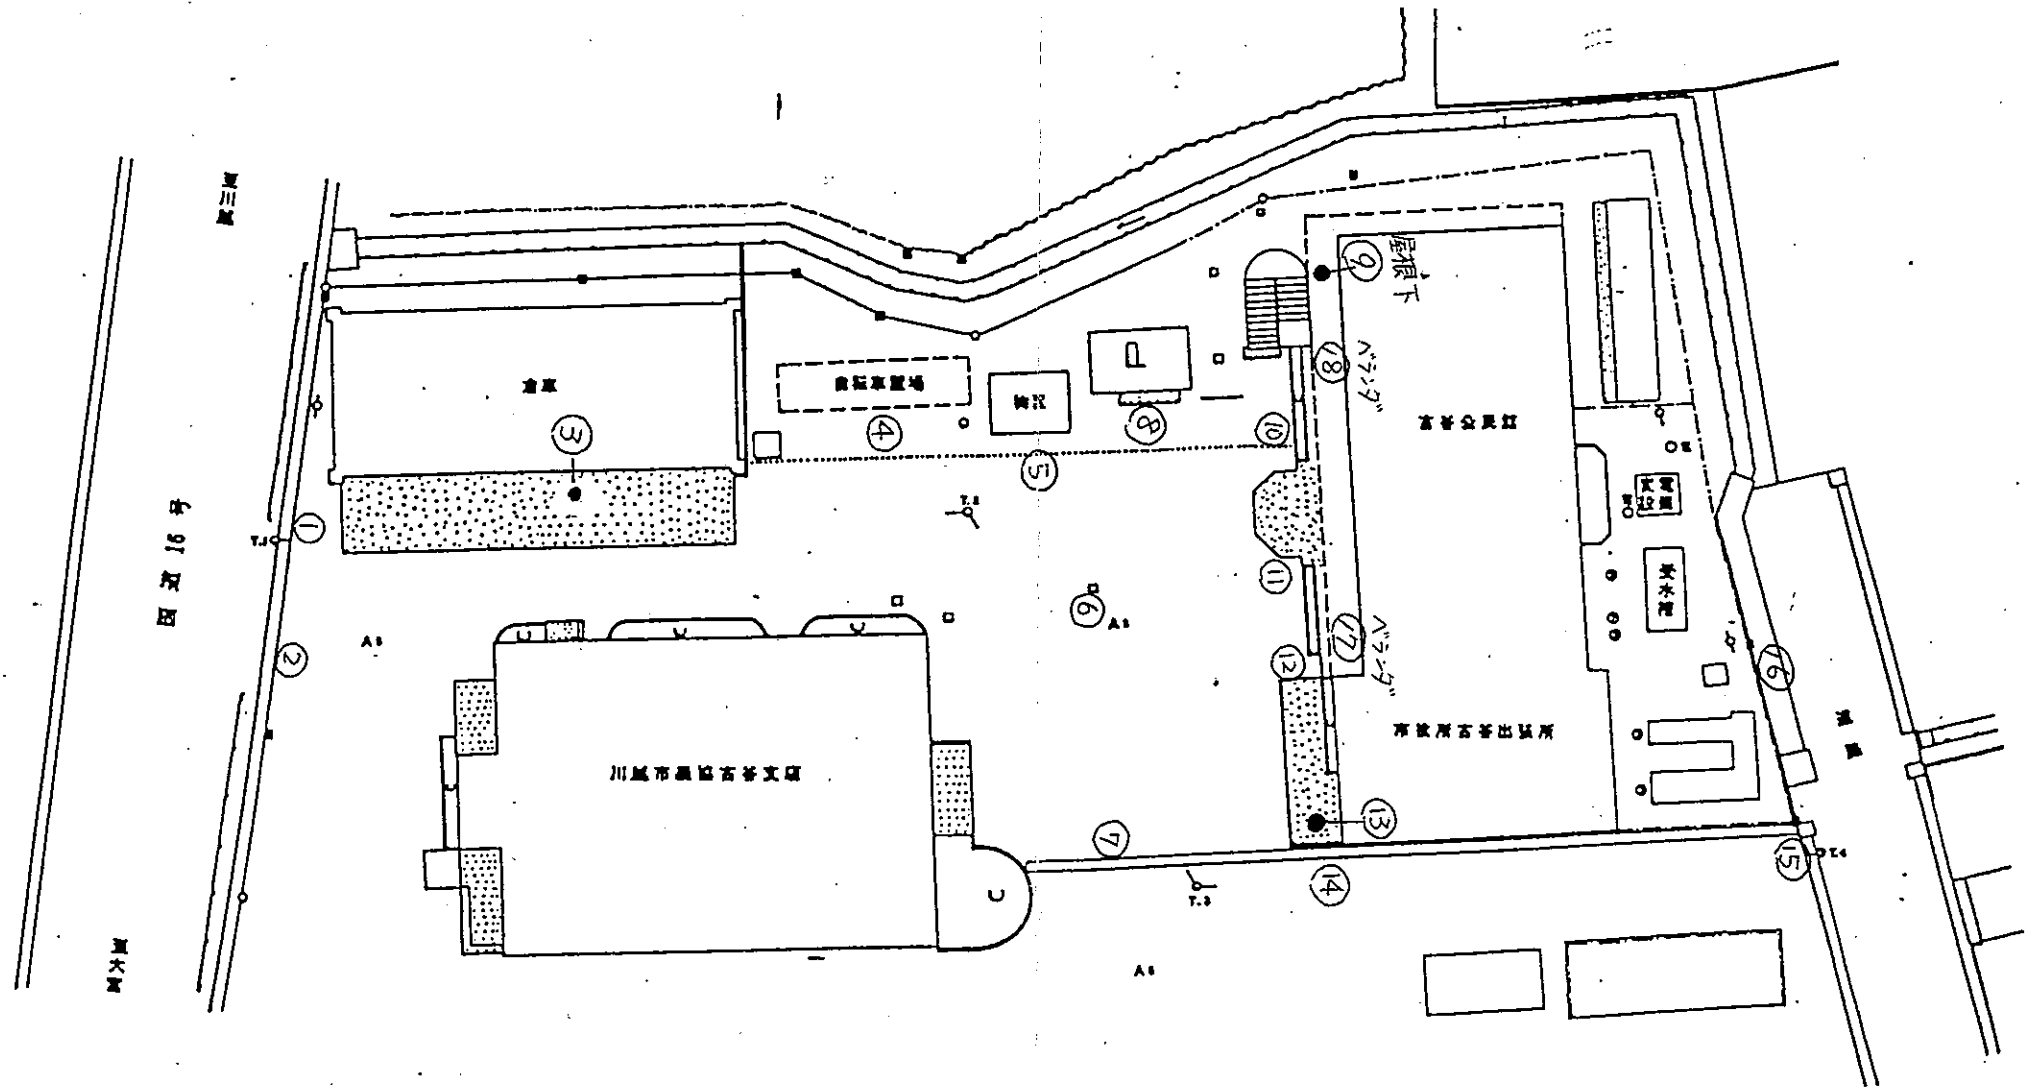
川越市古谷公民館平面図 S=1:250

全ての地点で対応の目安より低い値で問題のない状況でした。

番号	測定地点	地上5cmの値	地上50cmの値
1	国道からの入口 西 コンクリ	0.10	0.10
2	国道からの入口 東 コンクリ	0.11	0.10
3	駐車場 コンクリ	0.09	0.09
4	駐輪場 前 砂利	0.08	0.09
5	プレハブ倉庫 前 砂利	0.08	0.08
6	通路 中央 コンクリ 排水溝	0.09	0.09
7	通路 東 コンクリ	0.09	0.10
8	石碑前 コンクリ	0.12	0.11
9	公民館 西 コンクリ 屋根下	0.08	0.08
10	公民館 前 西花壇 コンクリ	0.11	0.10
11	公民館 前 東花壇 コンクリ	0.09	0.09
12	出張所 入口 コンクリ	0.09	0.08
13	出張所 入口 風よけ室 コンクリ	0.08	0.08
14	出張所 入口 風よけ室 東 排水管下 排水溝	0.11	0.10
15	公民館 北側 出入口 コンクリ 側溝	0.11	0.09
16	公民館 北側 フェンス 木の下 コンクリ	0.13	0.10
17	ベランダ 東 コンクリ	0.08	0.07
18	ベランダ 中央 コンクリ	0.07	0.08
