鍛冶町広場放射線詳細測定結果(1月30日実施)

測定結果(単位:μ Sv/h)

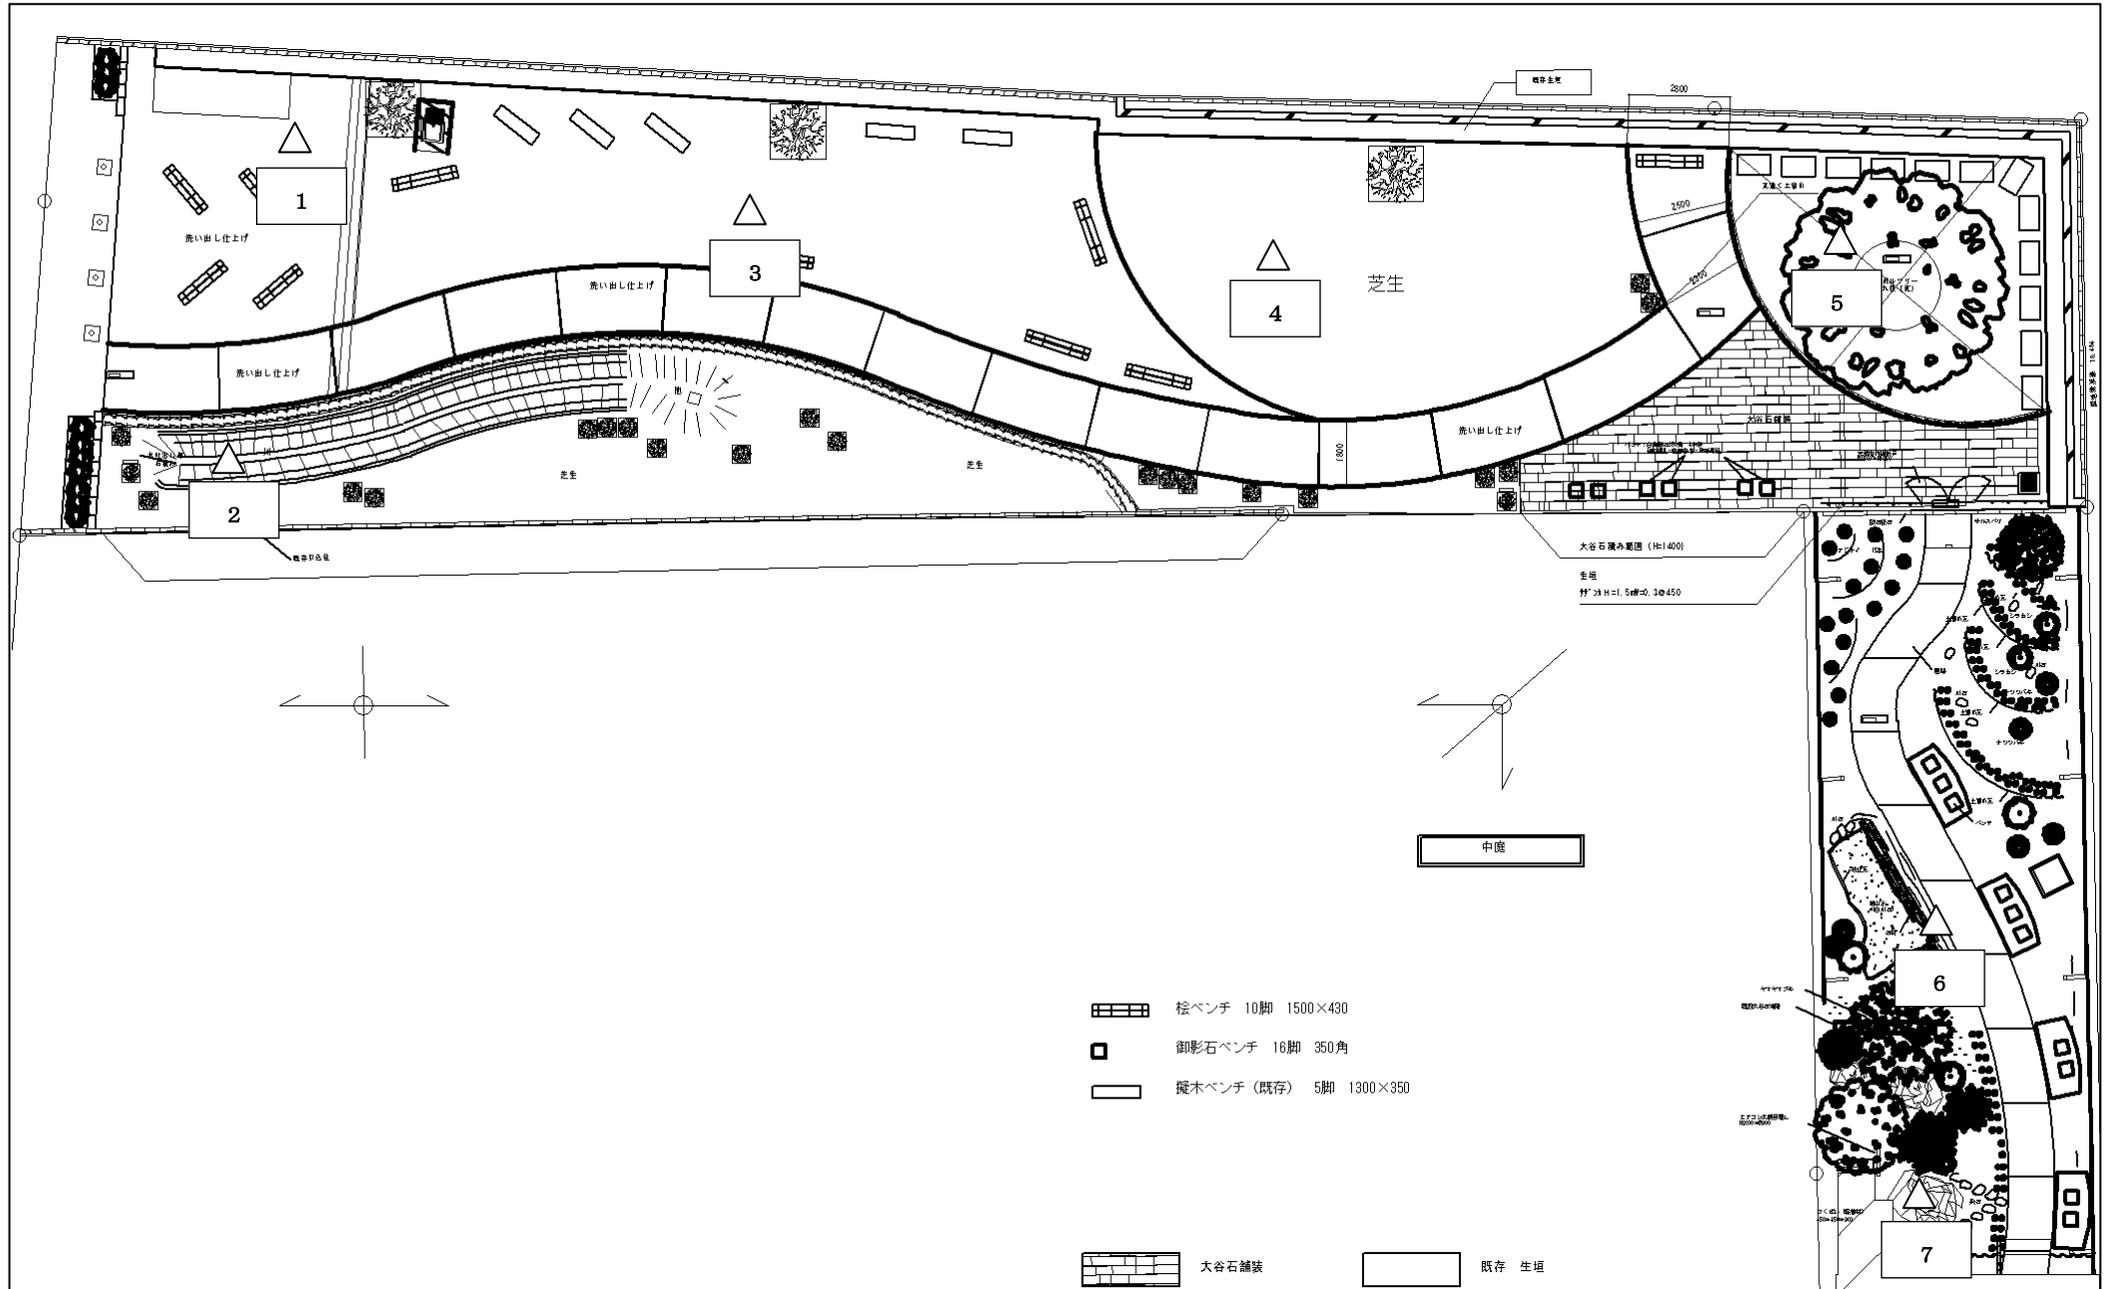
鍛冶町広場

全ての地点で対応の目安より低い値で問題のない状況でした。

| 番号 | 測定地点 | 地上5cmの値 | 地上50cmの値 |
| 1 | 入口植え込み | 0.11 | 0.09 |
| 2 | 入口付近水路 | 0.07 | 0.08 |
| 3 | 中央植え込み | 0.09 | 0.10 |
| 4 | 中央芝生 | 0.09 | 0.09 |
| 5 | しだれ桜 | 0.08 | 0.09 |
| 6 | 南側通路中央 | 0.12 | 0.10 |
| 7 | 南側ししおどし付近 | 0.12 | 0.09 |
