川越駅東口公共地下駐車場放射線詳細測定結果 (1月18日実施)

測定結果(単位:μ Sv/h)

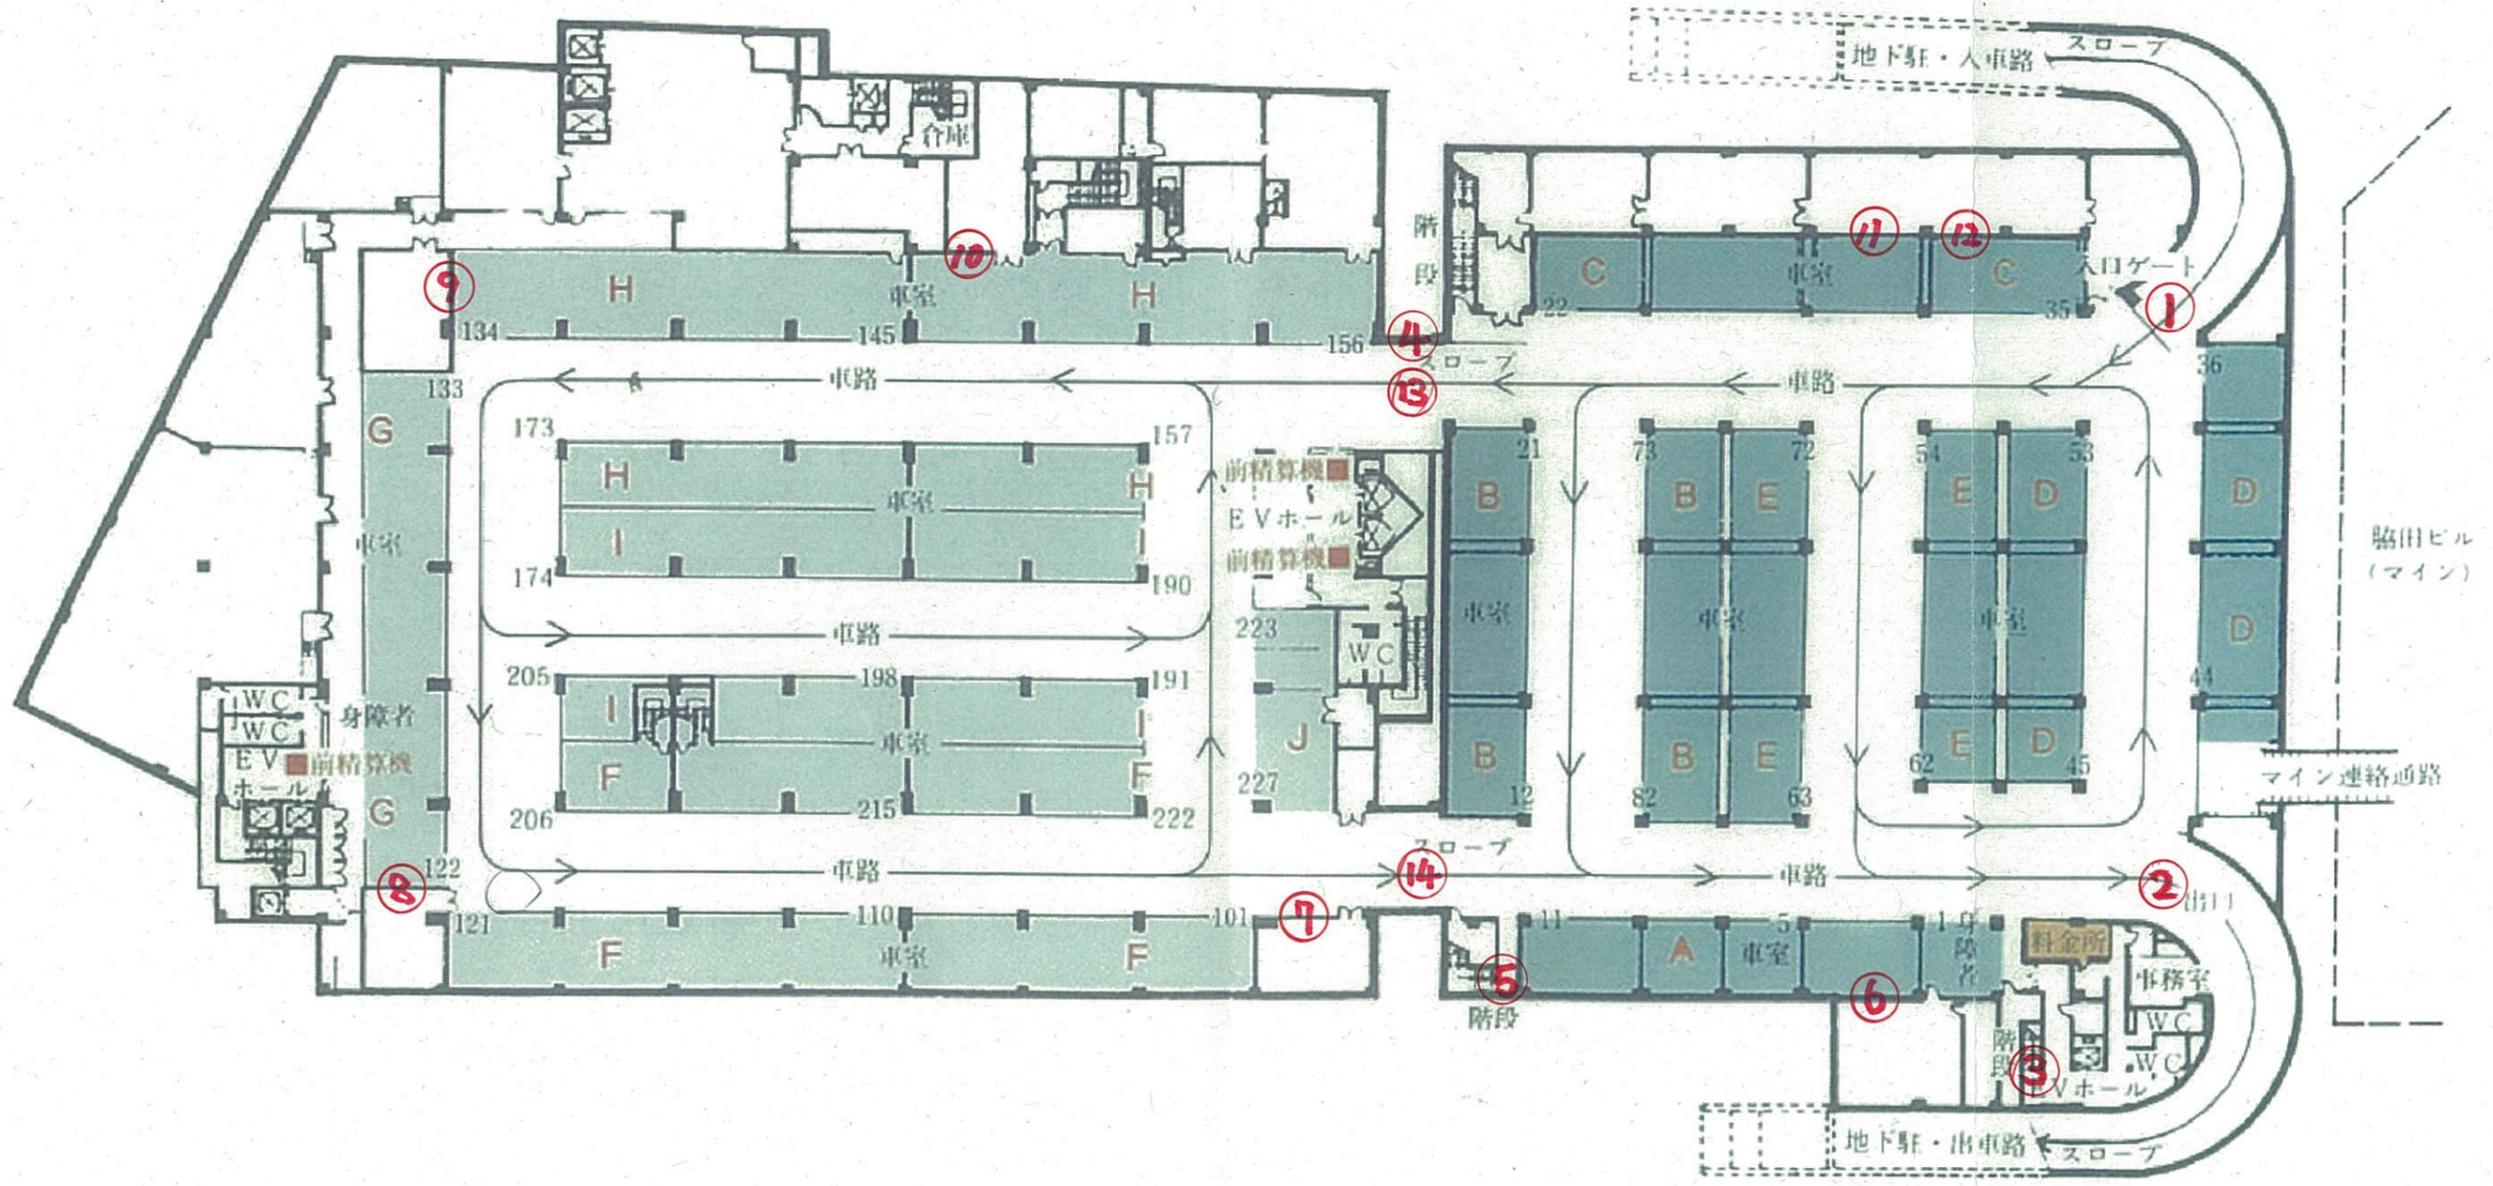
全ての地点で対応の目安より低い値で問題のない状況でした。

番号	測定地点	地上5cmの値	地上50cmの値
1	入口斜路側溝	0.06	0.06
2	出口斜路側溝	0.07	0.06
3	駅前階段下側溝	0.08	0.08
4	中央階段下側溝(野村證券側)	0.08	0.09
5	中央階段下側溝(ガイア側)	0.08	0.09
6	給気口前(第一駐車場)	0.07	0.06
7	給気口前(第二駐車場・スロープ横)	0.07	0.08
8	給気口前(第二駐車場・奥)	0.07	0.08
9	排気口前(第二駐車場・奥)	0.07	0.07
10	排気口前(第二駐車場・中央)	0.07	0.07
11	排気口前(第一駐車場・中央)	0.06	0.06
12	排気口前(第一駐車場・入口横)	0.06	0.06
13	駐車場内スロープ側溝(入口側)	0.06	0.06
14	駐車場内スロープ側溝(出口側)	0.05	0.07
