市営住宅 小堤団地 放射線詳細測定結果 (12月20日実施)

測定結果(単位:μ Sv/h)

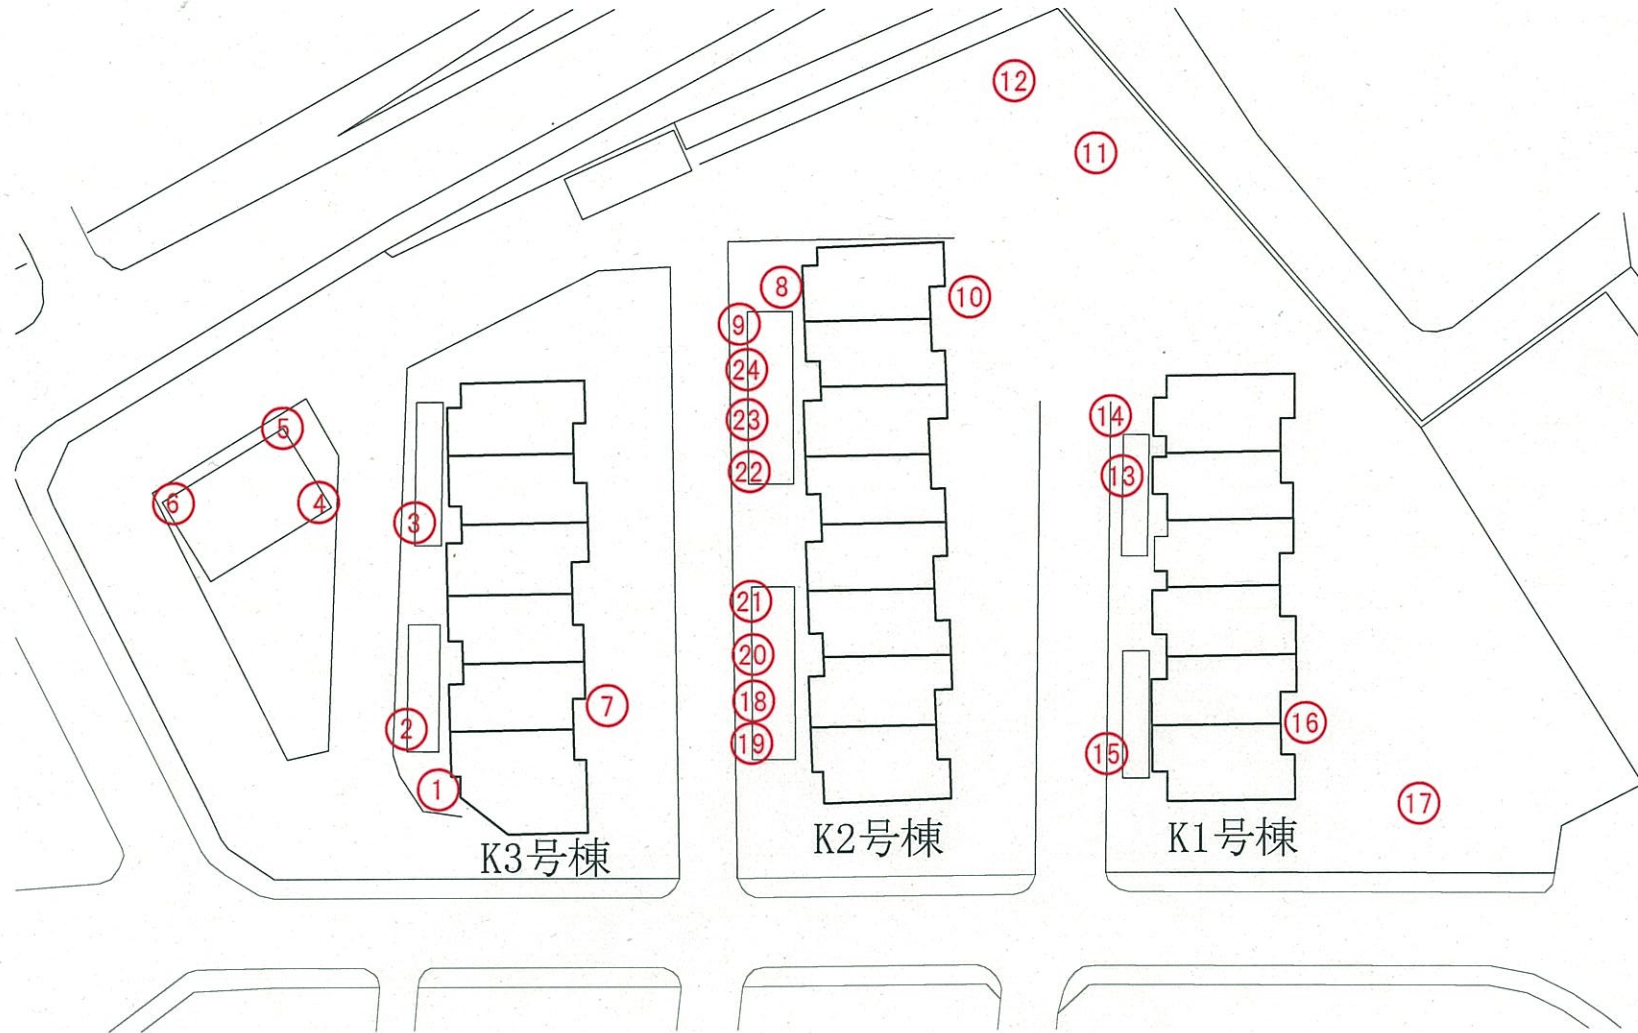
単位:μ SV/h			
番号	測定地点	地上5cmの値	地上50cmの値
1	K3北側西雨水桝	0.09	0.09
2	K3西駐輪場竪樋下	0.26	0.11
2-1	No.2除染後	0.19	0.11
3	K3東駐輪場竪樋下	0.11	0.09
4	集会所外流し	0.09	0.08
5	集会所南側竪樋下	0.38	0.14
5-1	No.5除染後	0.22	0.12
6	集会所北側竪樋下	0.34	0.12
6-1	No.6除染後	0.24	0.11
7	K3南側西雨水桝	0.07	0.07
8	K2北側東雨水桝	0.10	0.08
9	K2東駐輪場竪樋1下	0.35	0.11
9-1	No.9除染後	0.22	0.10
10	K2南側東雨水桝	0.08	0.07
11	砂場	0.07	0.07
12	ブランコ下	0.09	0.08
13	K1東駐輪場竪樋下	0.19	0.10
14	K1東駐輪場竪樋付近排水溝	0.15	0.11
15	K1北側西雨水桝	0.10	0.08
16	K1南側西雨水桝	0.11	0.08
17	K1南側駐車場西雨水桝	0.10	0.10
18	K2西駐輪場竪樋3下	0.53	0.11
18-1	No.18除染後	0.25	0.09
19	K2西駐輪場竪樋4下	0.27	0.10
19-1	No.19除染後	0.20	0.09
20	K2西駐輪場竪樋2下	0.55	0.13
20-1	No.20除染後	0.20	0.11
21	K2西駐輪場竪樋1下	0.25	0.11
22	K2東駐輪場竪樋4下	0.26	0.10
22-1	No.22除染後	0.19	0.11
23	K2東駐輪場竪樋3下	0.56	0.14
23-1	No.23除染後	0.25	0.12
24	K2東駐輪場竪樋2下	0.32	0.10
24-1	No.24除染後	0.20	0.10

地上5cmで対応の目安を超えた又は近い値の10地点について除染を行い、目安以下の状態にしました。
