名細市民センター放射線詳細測定結果(1月12日実施)

測定結果(単位:μ Sv/h)

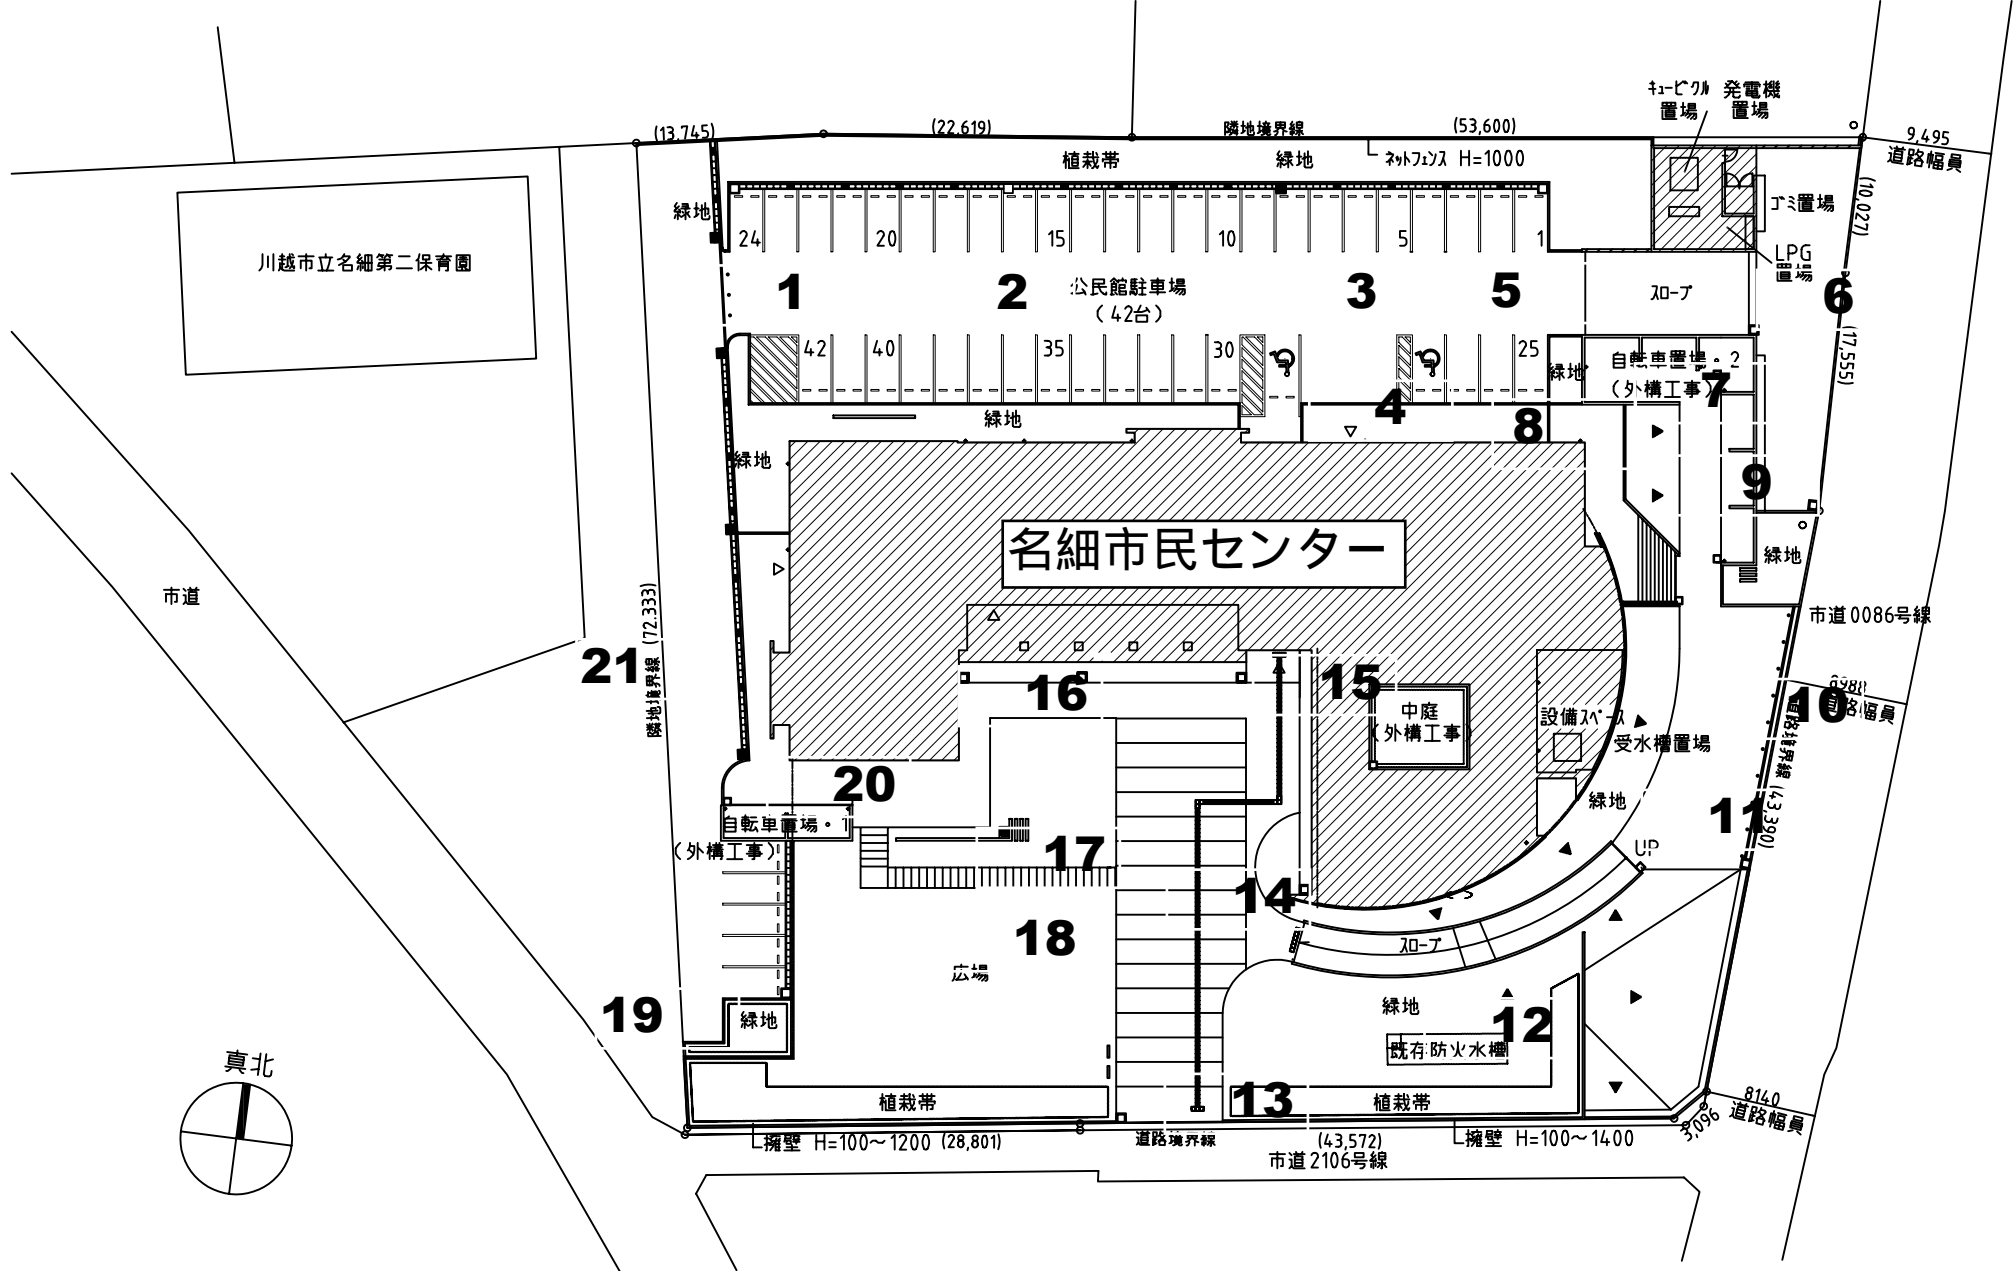
■ 配置図

[地上50cm] 平均 0.08 範囲 0.06~0.09

[地上5cm] 平均 0.08 範囲 0.06~0.10

全ての地点で対応の目安より低い値で問題のない状況でした。

番号	測定地点	地上5cmの値	地上50cmの値
1	駐車場北1	0.08	0.08
2	駐車場北2	0.08	0.09
3	駐車場北3	0.08	0.08
4	建物出入口北	0.09	0.08
5	駐車場北4	0.10	0.08
6	出入口東1	0.07	0.08
7	自転車置場東1	0.06	0.07
8	敷地東1	0.09	0.08
9	自転車置場東2	0.07	0.06
10	出入口東2	0.06	0.07
11	敷地東2	0.07	0.09
12	敷地南1	0.07	0.07
13	出入口南	0.06	0.06
14	敷地南2	0.07	0.06
15	建物出入口南	0.08	0.08
16	敷地南3	0.07	0.08
17	敷地南4	0.08	0.08
18	敷地南5	0.07	0.07
19	駐車場西	0.08	0.09
20	自転車置場西	0.09	0.08
21	出入口西	0.09	0.09
