## 小ヶ谷老人憩いの家放射線詳細測定結果(1月13日実施)

測定結果(単位:μ Sv/h)

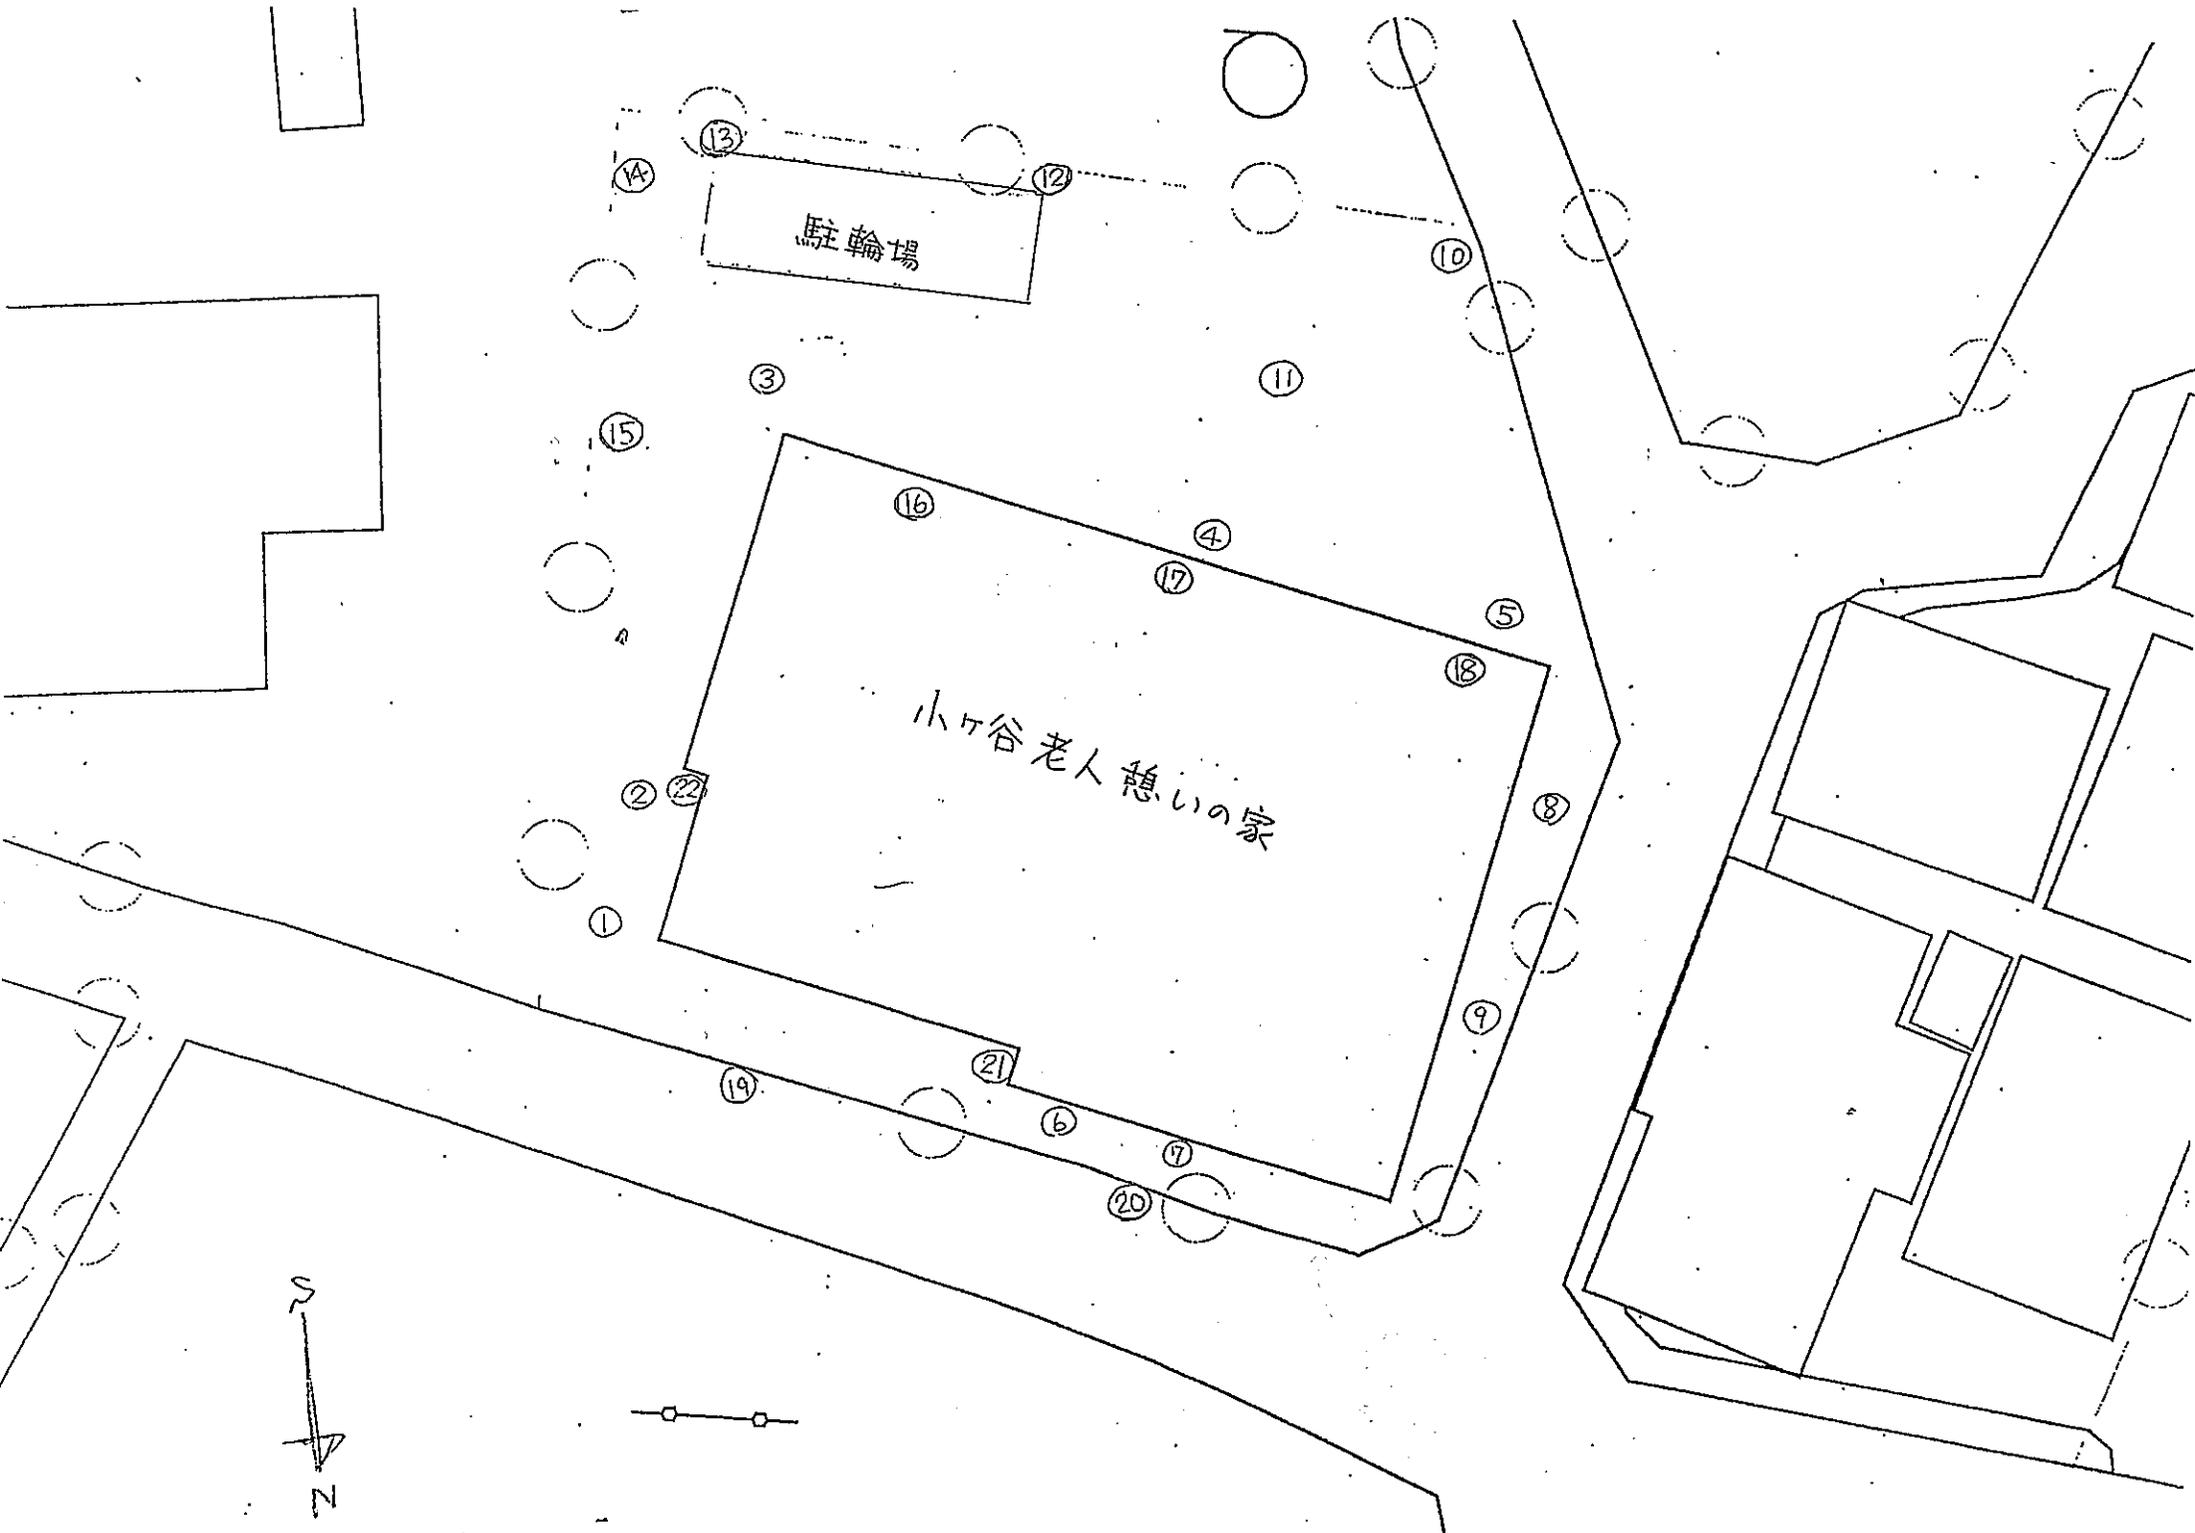
小ヶ谷老人憩いの家

[地上50cm] 平均 0.09 範囲 0.06~0.11 →除去後 平均 0.08 範囲 0.06~0.11

[地上5cm] 平均 0.12 範囲 0.06~0.40 →除去後 平均 0.10 範囲 0.06~0.18

地上5cmで対応の目安を超えた又は近い値の2地点について除染を行い、目安以下の状態にしました。

番号	測定地点	地上5cmの値	地上50cmの値
1	玄関東側 雨水取り込み口	0.10	0.10
2	建屋東 雨水取り込み口	0.10	0.10
3	建屋南東 雨水取り込み口	0.12	0.10
4	建屋南 雨水取り込み口	0.11	0.09
5	建屋南西 雨水取り込み口	0.14	0.10
6	建屋北 雨水取り込み口①	0.13	0.11
7	建屋北 雨水取り込み口②	0.10	0.09
8	建屋西側 植栽①	0.10	0.08
9	建屋西側 植栽②	0.08	0.09
10	駐車場南西	0.10	0.09
11	駐車場中央	0.10	0.09
12	駐輪場西 雨樋下	0.40	0.11
12-1	No.12除染後	0.18	0.09
13	駐輪場東 雨樋下	0.27	0.09
13-1	No.13除染後	0.15	0.08
14	駐輪場東 植栽①	0.10	0.07
15	駐輪場東 植栽②	0.08	0.08
16	二階バルコニー東 排水口	0.06	0.06
17	二階バルコニー中央 排水口	0.06	0.06
18	二階バルコニー西 排水口	0.07	0.06
19	正門 側溝	0.08	0.08
20	フェンス北側 側溝	0.10	0.08
21	エレベータ機械室前側溝	0.06	0.06
22	東側外階段下	0.09	0.08
