市営住宅 仙波町2丁目団地 放射線詳細測定結果 (12月19日実施)

測定結果(単位:μ Sv/h)

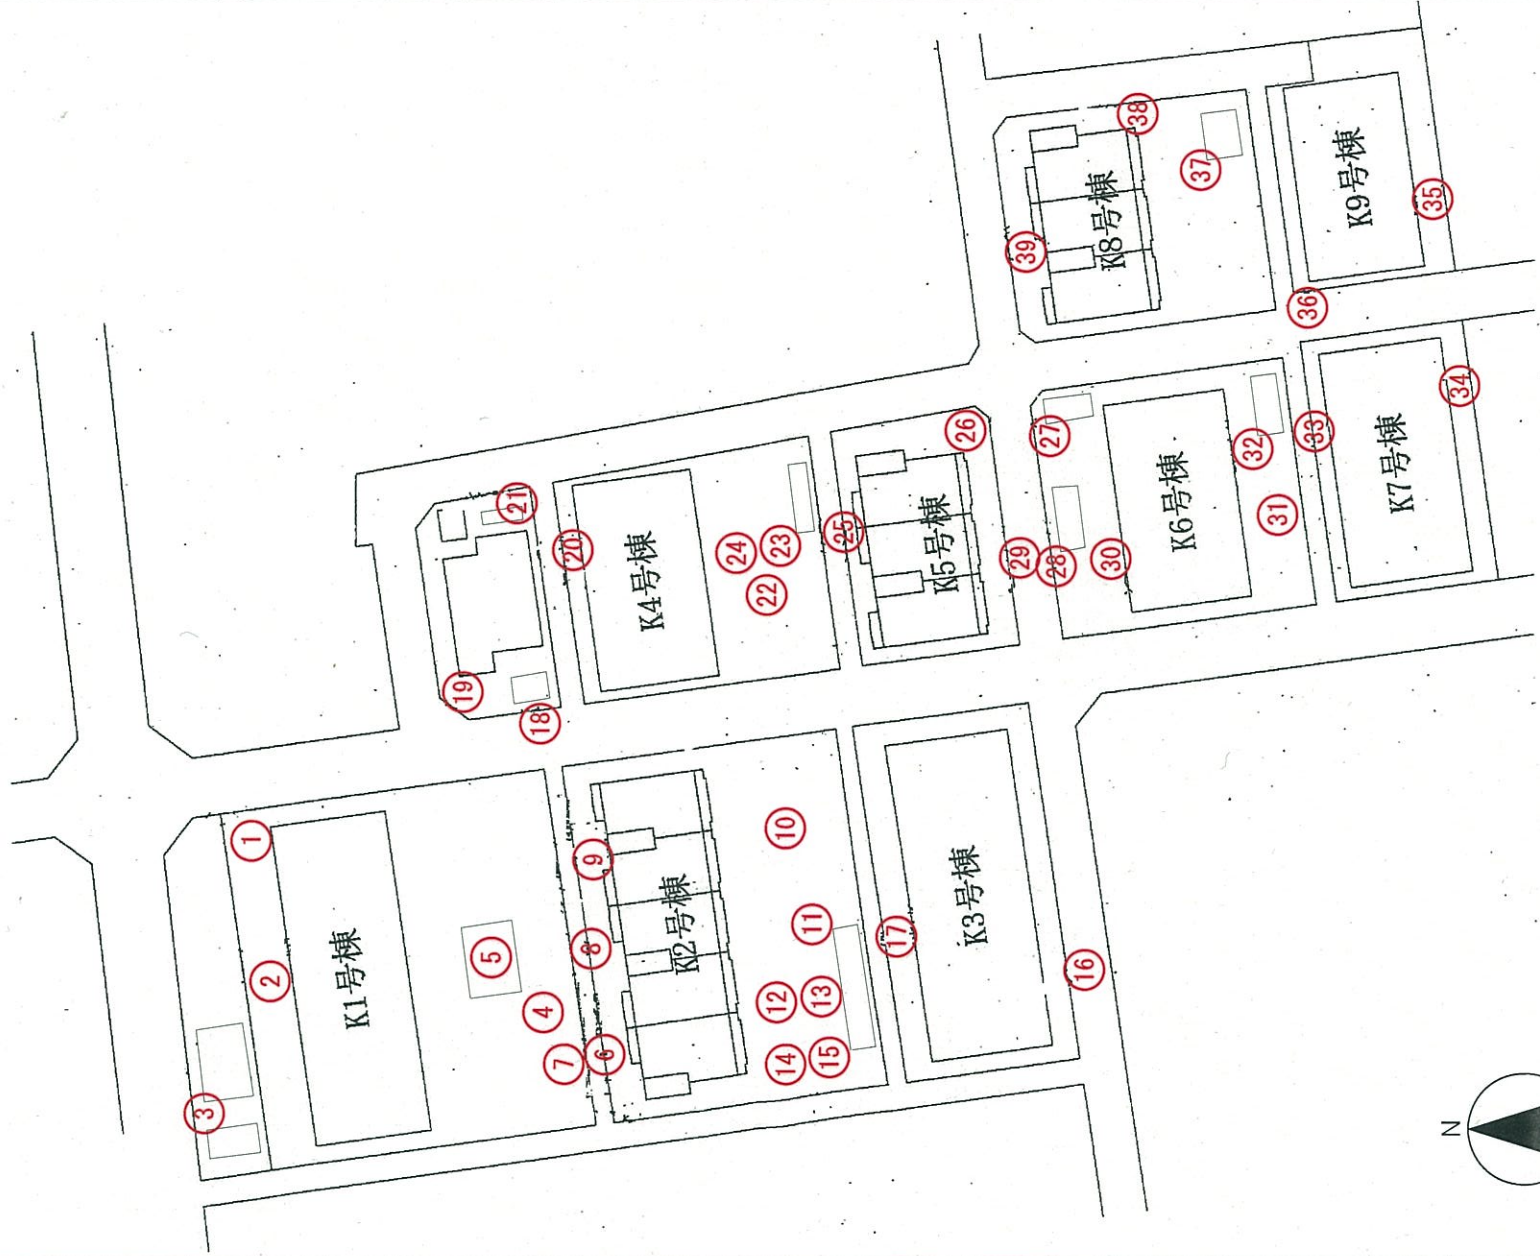
[地上50cm] 平均 0.09 範囲 0.06~0.13 →除染後 平均 0.09 範囲 0.06~0.12

[地上5cm] 平均 0.12 範囲 0.07~0.42 →除染後 平均 0.11 範囲 0.07~0.23

地上5cmで対応の目安を超えた2地点について除染を行い、目安以下の状態にしました。

単位:μ SV/h			
番号	測定地点	地上5cmの値	地上50cmの値
1	K1北側雨水桟上(グレーチング)	0.08	0.08
2	K1北側雨水桟上(グレーチング)	0.09	0.09
3	K1自転車置場竪樋前(コンクリート)	0.12	0.09
4	K1公園中央(芝)	0.10	0.08
5	K1公園砂場(砂)	0.07	0.06
6	K2自転車置場竪樋前(コンクリート)	0.12	0.09
7	K2自転車置場竪樋前(土)	0.22	0.11
8	K2北側雨水桟上(グレーチング)	0.09	0.08
9	K2北側雨水桟上(グレーチング)	0.10	0.08
10	K2広場中央(インターロッキング)	0.11	0.09
11	K3自転車置場竪樋前(土)	0.33	0.10
11-1	No.11除染後	0.13	0.10
12	K3自転車置場竪樋前(土)	0.42	0.13
12-1	No.12除染後	0.21	0.11
13	K3自転車置場竪樋前(コンクリート)	0.23	0.12
14	K3自転車置場竪樋前(土)	0.20	0.09
15	K3自転車置場竪樋前(コンクリート)	0.11	0.09
16	K3南側庭(芝)	0.09	0.07
17	K3北側雨水桟上(グレーチング)	0.10	0.09
18	集会所西側 植込み	0.12	0.10
19	集会所西側 植込み	0.08	0.08
20	K4北側雨水桟上(グレーチング)	0.10	0.09
21	集会場自転車置場竪樋前(土)	0.15	0.08
22	K4公園中央(草)	0.10	0.08
23	K5自転車置場竪樋前(コンクリート)	0.09	0.08
24	K5自転車置場竪樋前(土)	0.09	0.08
25	K5北側雨水桟上(グレーチング)	0.09	0.08
26	K5庭(草)	0.11	0.07
27	K6北側自転車置場竪樋前(コンクリート)	0.11	0.10
28	K6北側自転車置場竪樋前(コンクリート)	0.11	0.08
29	K6北側花壇(土)	0.11	0.10
30	K6北側雨水桟上(グレーチング)	0.13	0.08
31	K6南側庭(草)	0.09	0.08

32	K7自転車置場竪樋前(土)	0.10	0.08
33	K7北側雨水桟上(コンクリート)	0.11	0.09
34	K7南側庭(土)	0.10	0.08
35	K9南側庭(草)	0.11	0.08
36	K9西側雨水桟上(グレーチング)	0.09	0.09
37	K9自転車置場竪樋前(土)	0.09	0.07
38	K8西側庭(草)	0.10	0.07
39	K8北側出入り口脇(土)	0.10	0.08
