障害者就労支援センター放射線詳細測定結果 (1月19日実施)

測定結果(単位:μ Sv/h)

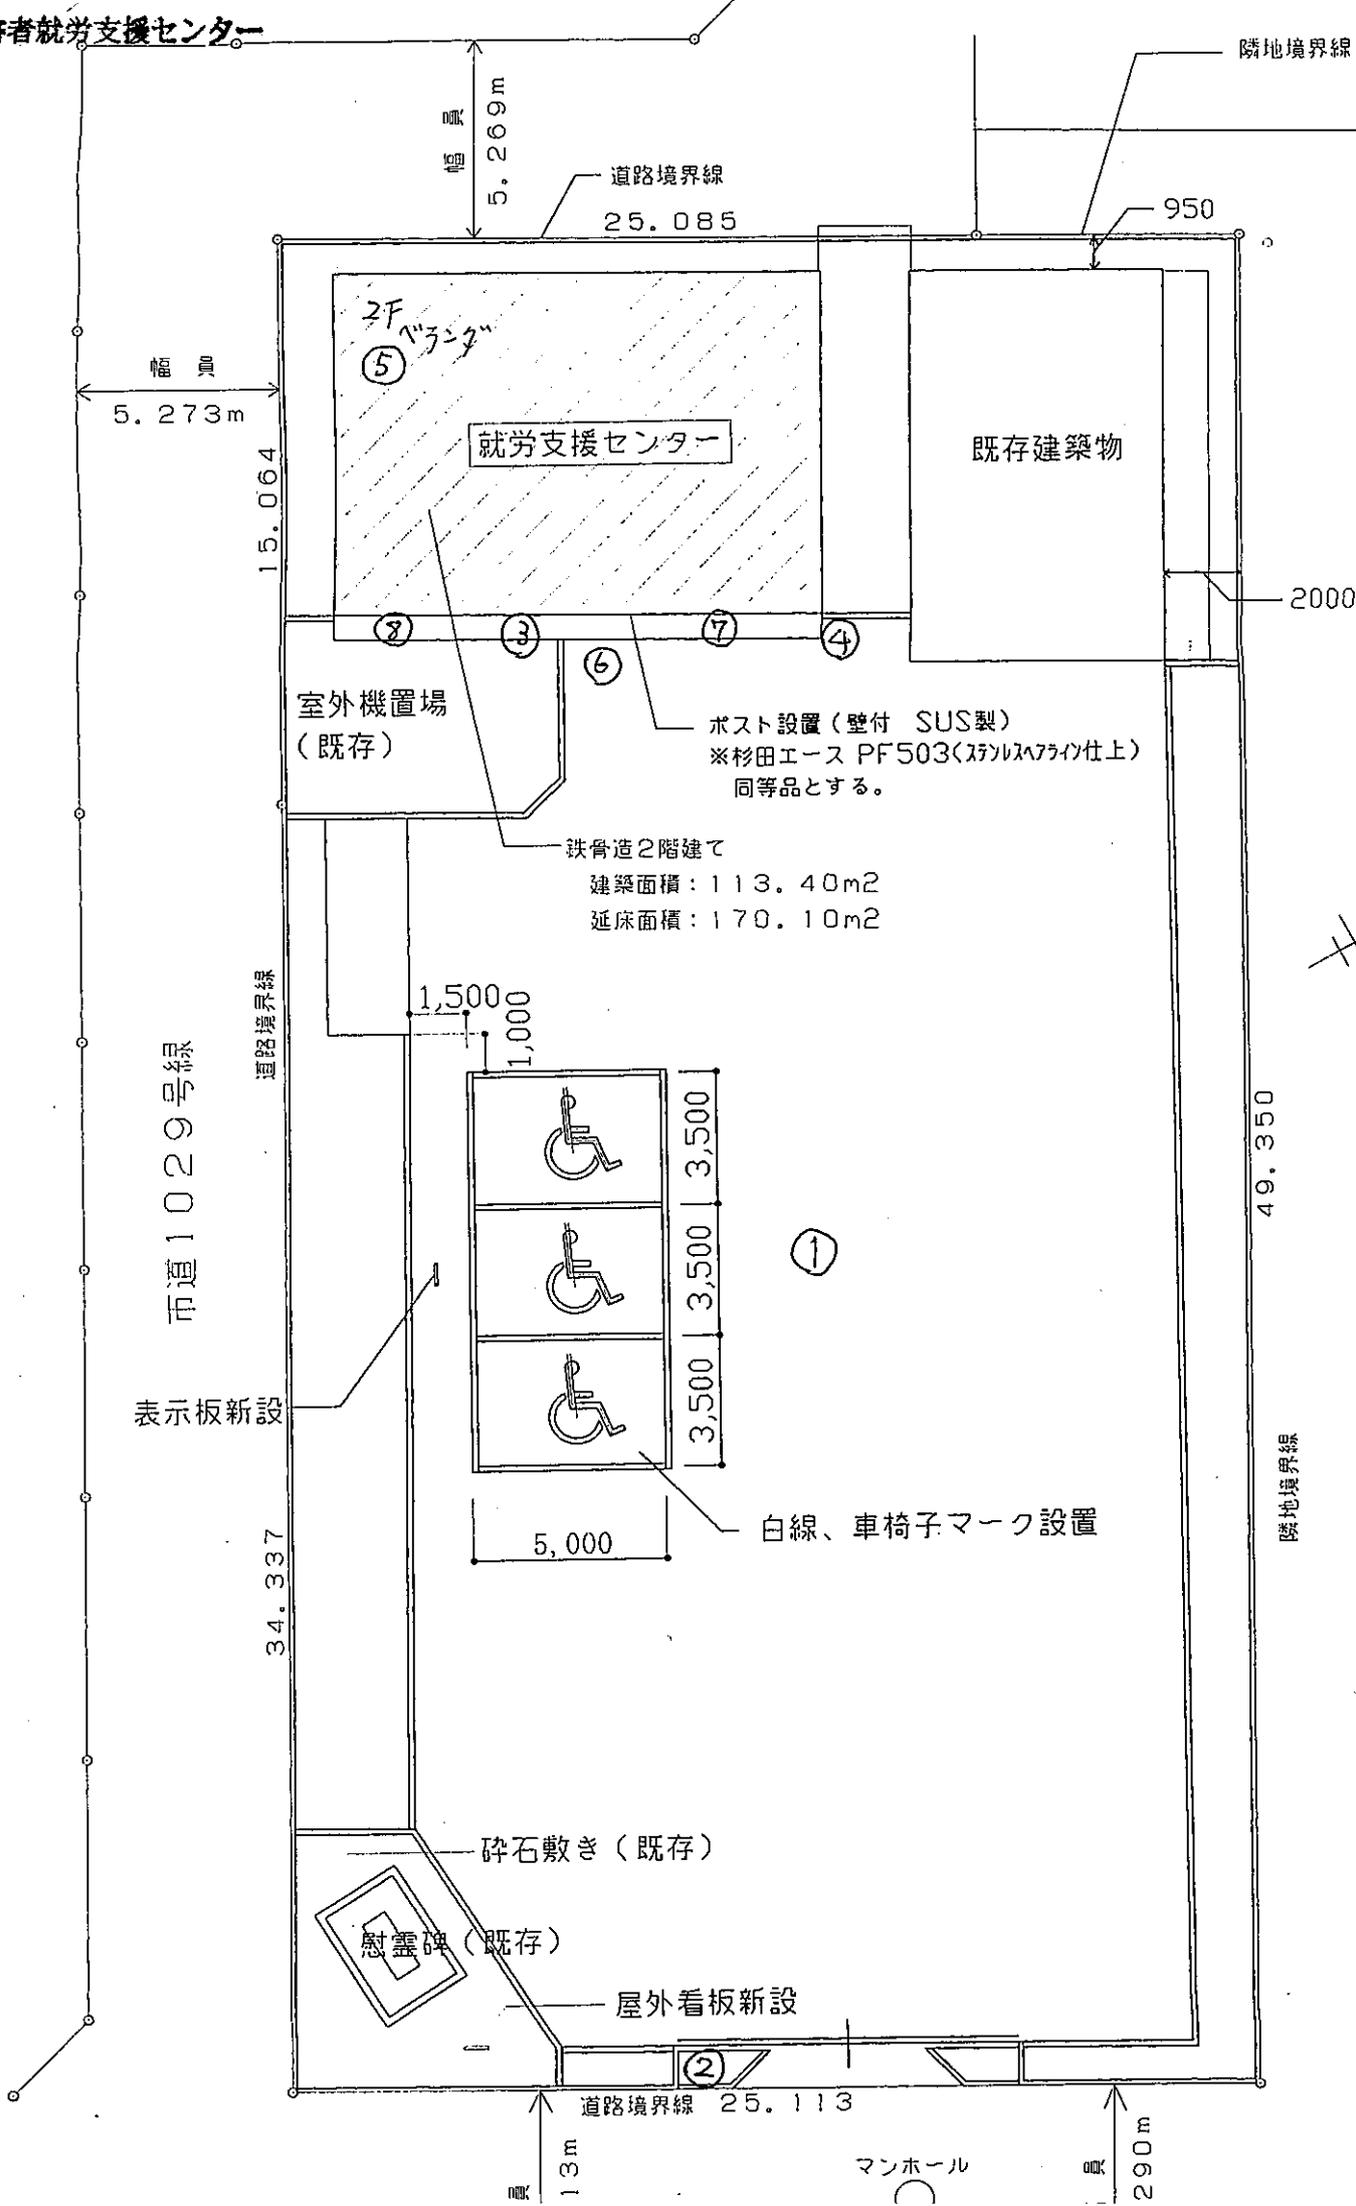
障害者就労支援センター

[地上50cm] 平均 0.08 範囲 0.05~0.11

[地上5cm] 平均 0.11 範囲 0.06~0.22

全ての地点で対応の目安より低い値で問題のない状況でした。

番号	測定地点	地上5cmの値	地上50cmの値
1	駐車場の中央	0.10	0.09
2	センター入り口の花壇	0.09	0.08
3	雨どい下のます(1)	0.13	0.09
4	雨どい下のます(2)	0.22	0.11
5	2階ベランダ	0.06	0.05
6	玄関前	0.07	0.07
7	建物前側の花壇(1)	0.09	0.09
8	建物前側の花壇(2)	0.10	0.08
